# Rapport de mission de repérage des matériaux et produits contenant de l'amiante avant réalisation de travaux dans un immeuble bâti

Site PDG - Place du général de Gaulle  
45021 Orléans (France)

**Référence du dossier :** 2603CCEAN -  
BI6010000002083

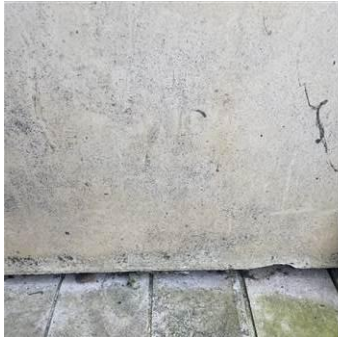
| N° de composant | Localisation | Description | Justification | Photo |
|---|---|---|---|---|
| ZPSO-001 | Extérieur - Facade | Enduit extérieur (projeté, lissé ou taloché) | Absence d'amiante<br>(Après analyse en laboratoire) | |

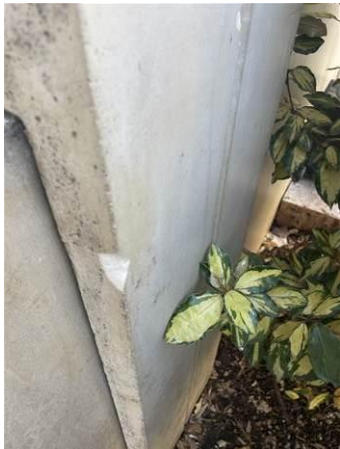
| N° de composant | Localisation | Description | Justification | Photo |
|---|---|---|---|---|
| ZPSO-002 | Extérieur - Facade | Poteaux - Enduit extérieur (projeté, lissé ou taloché) | Absence d'amiante<br>(Après analyse en laboratoire) | |

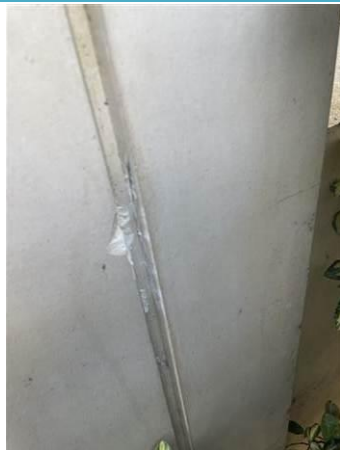
| N° de composant | Localisation | Description | Justification | Photo |
|---|---|---|---|---|
| ZPSO-003 | Extérieur - Facade | Tranchée poteaux - Enduit extérieur (projeté, lissé ou taloché) | Absence d'amiante<br>(Après analyse en laboratoire) | |

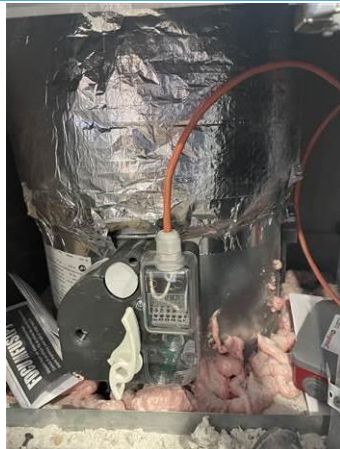
| N° de composant | Localisation | Description | Justification | Photo |
|---|---|---|---|---|
| ZPSO-004 | Rez de chaussée - Gaine technique | Isolant laine | Absence d'amiante<br>(Après analyse en laboratoire) | |

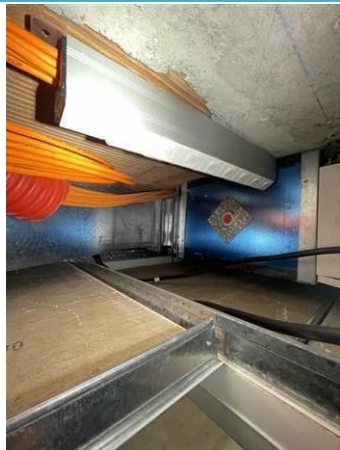
| N° de composant | Localisation | Description | Justification | Photo |
|---|---|---|---|---|
| ZPSO-005 | Rez de chaussée a R05 | Clapets / volets coupe-feu métal | Matériau ou produit qui par nature ne contient pas d'amiante | |

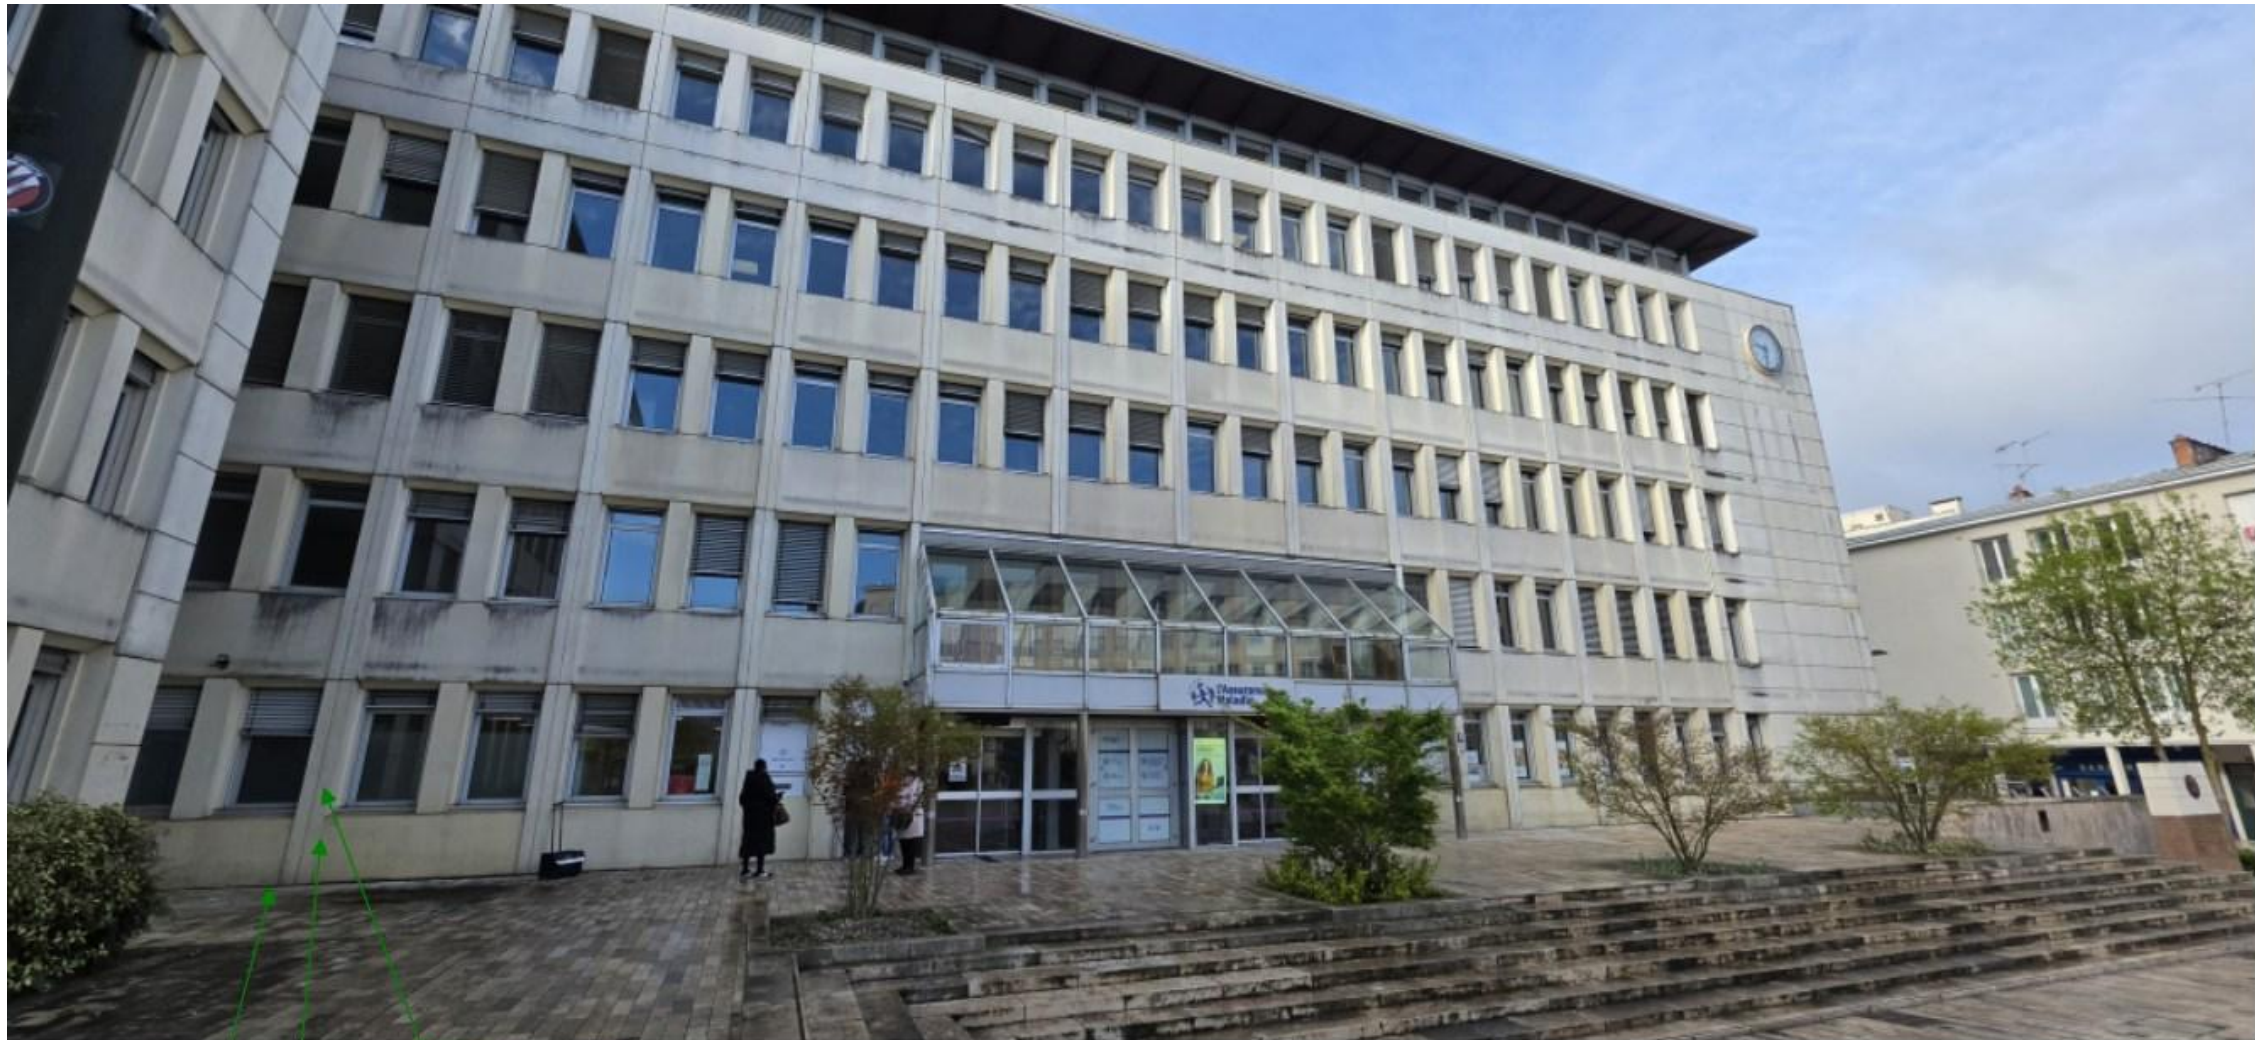
FACADE PRINCIPAL

- P003 - Non amianté  
Tranchée poteaux - Enduit extérieur (projeté, lissé ou taloché)
- P002 - Non amianté  
Poteaux - Enduit extérieur (projeté, lissé ou taloché)
- P001 - Non amianté  
Enduit extérieur (projeté, lissé ou taloché)

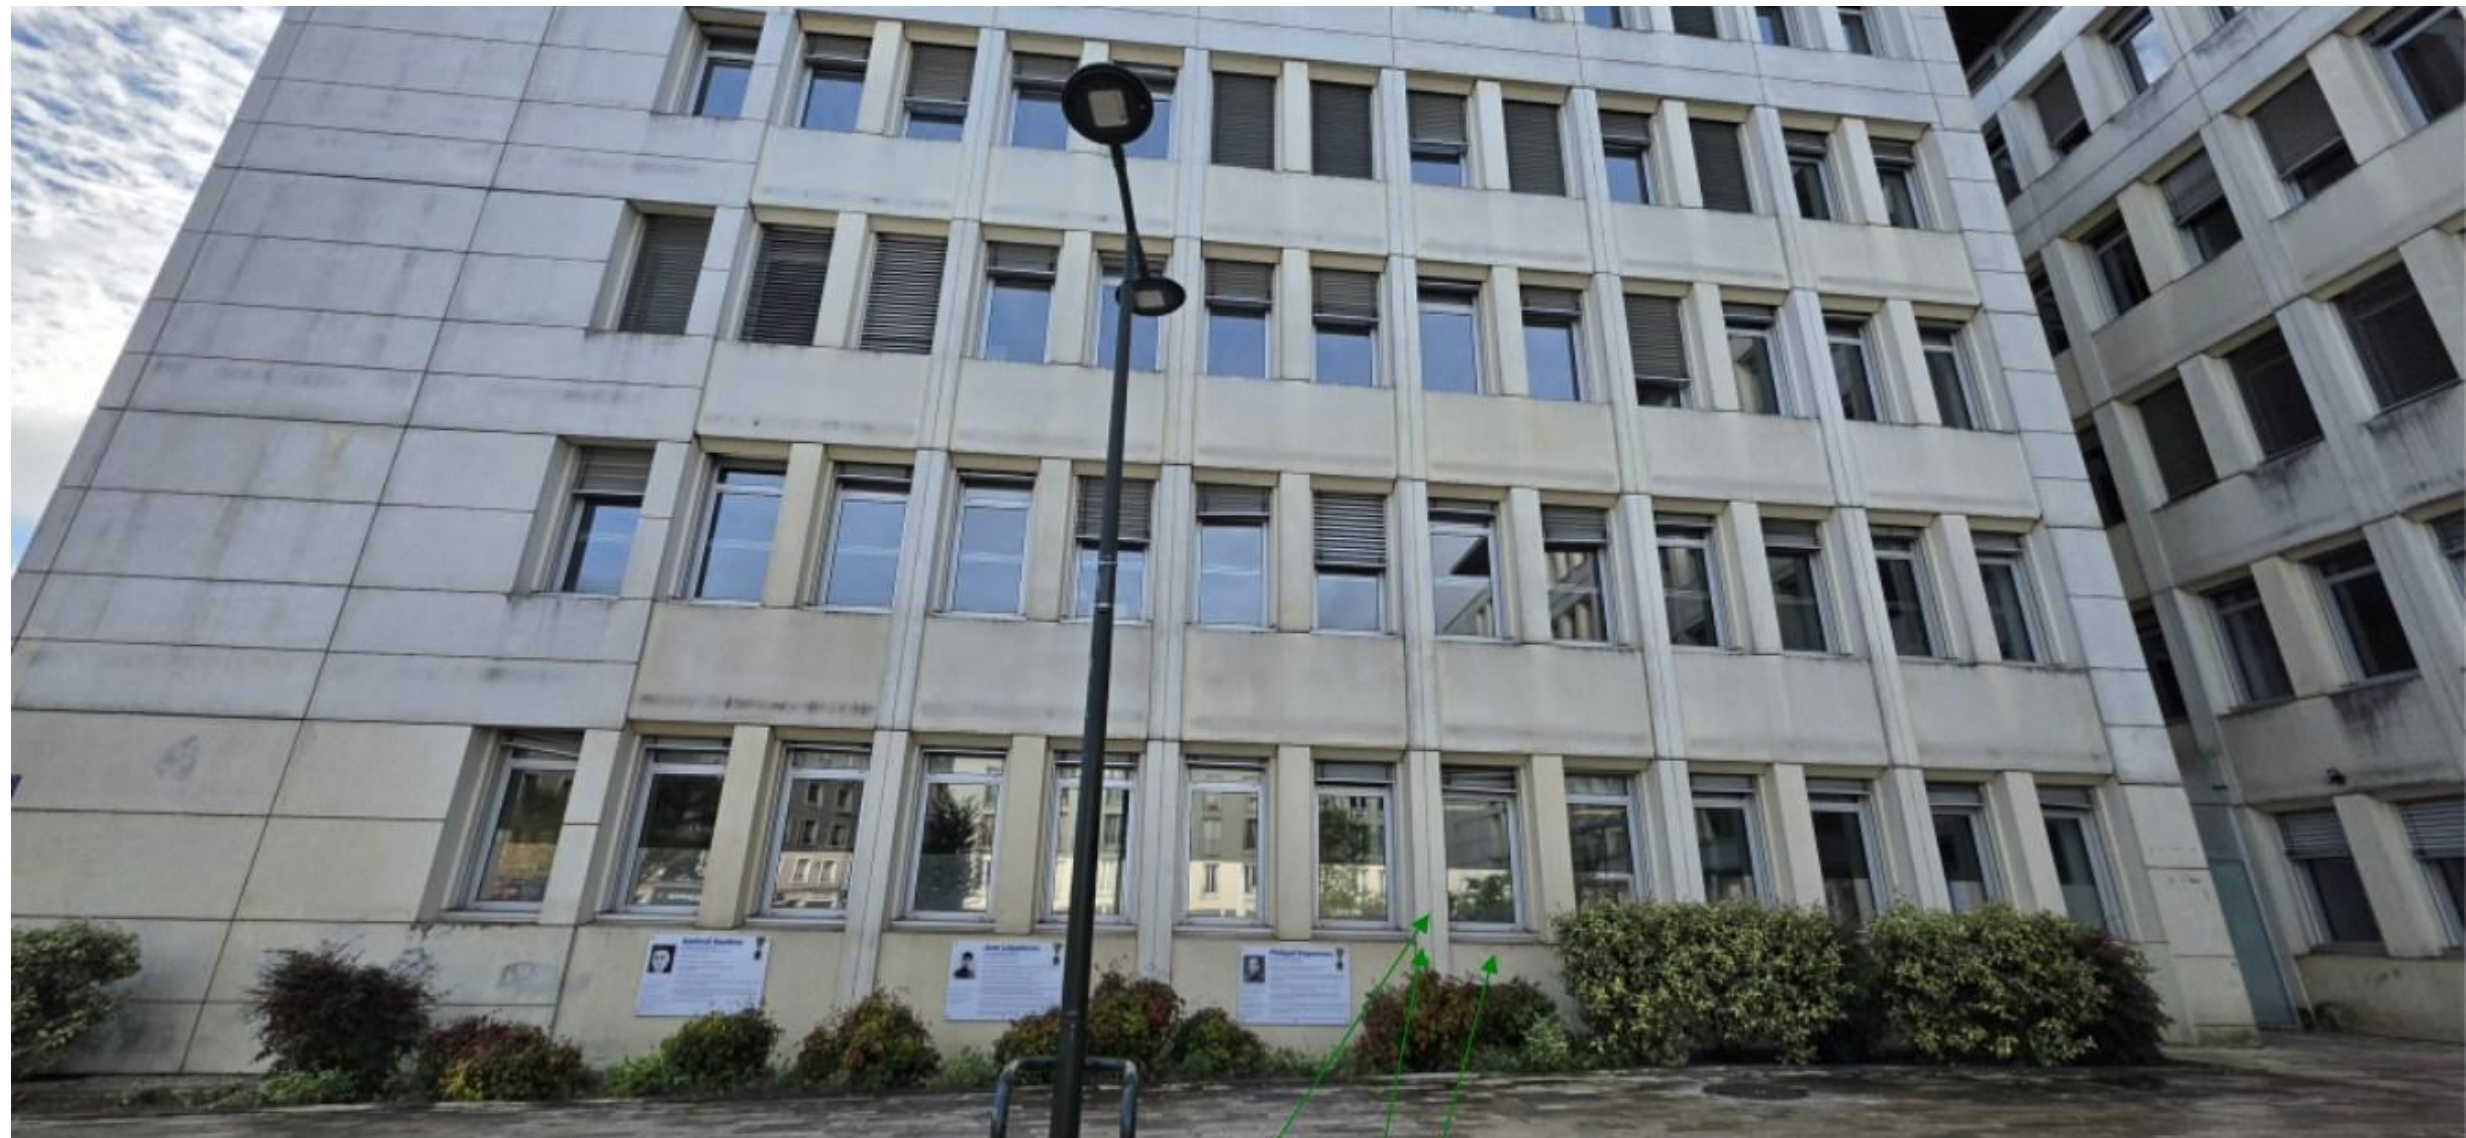
FACADE GAUCHE

**P006 - Non amianté**  
Tranchée poteaux - Enduit extérieur (projeté, lissé ou taloché)

**P004 - Non amianté**  
Enduit extérieur (projeté, lissé ou taloché)

**P005 - Non amianté**  
Poteaux - Enduit extérieur (projeté, lissé ou taloché)

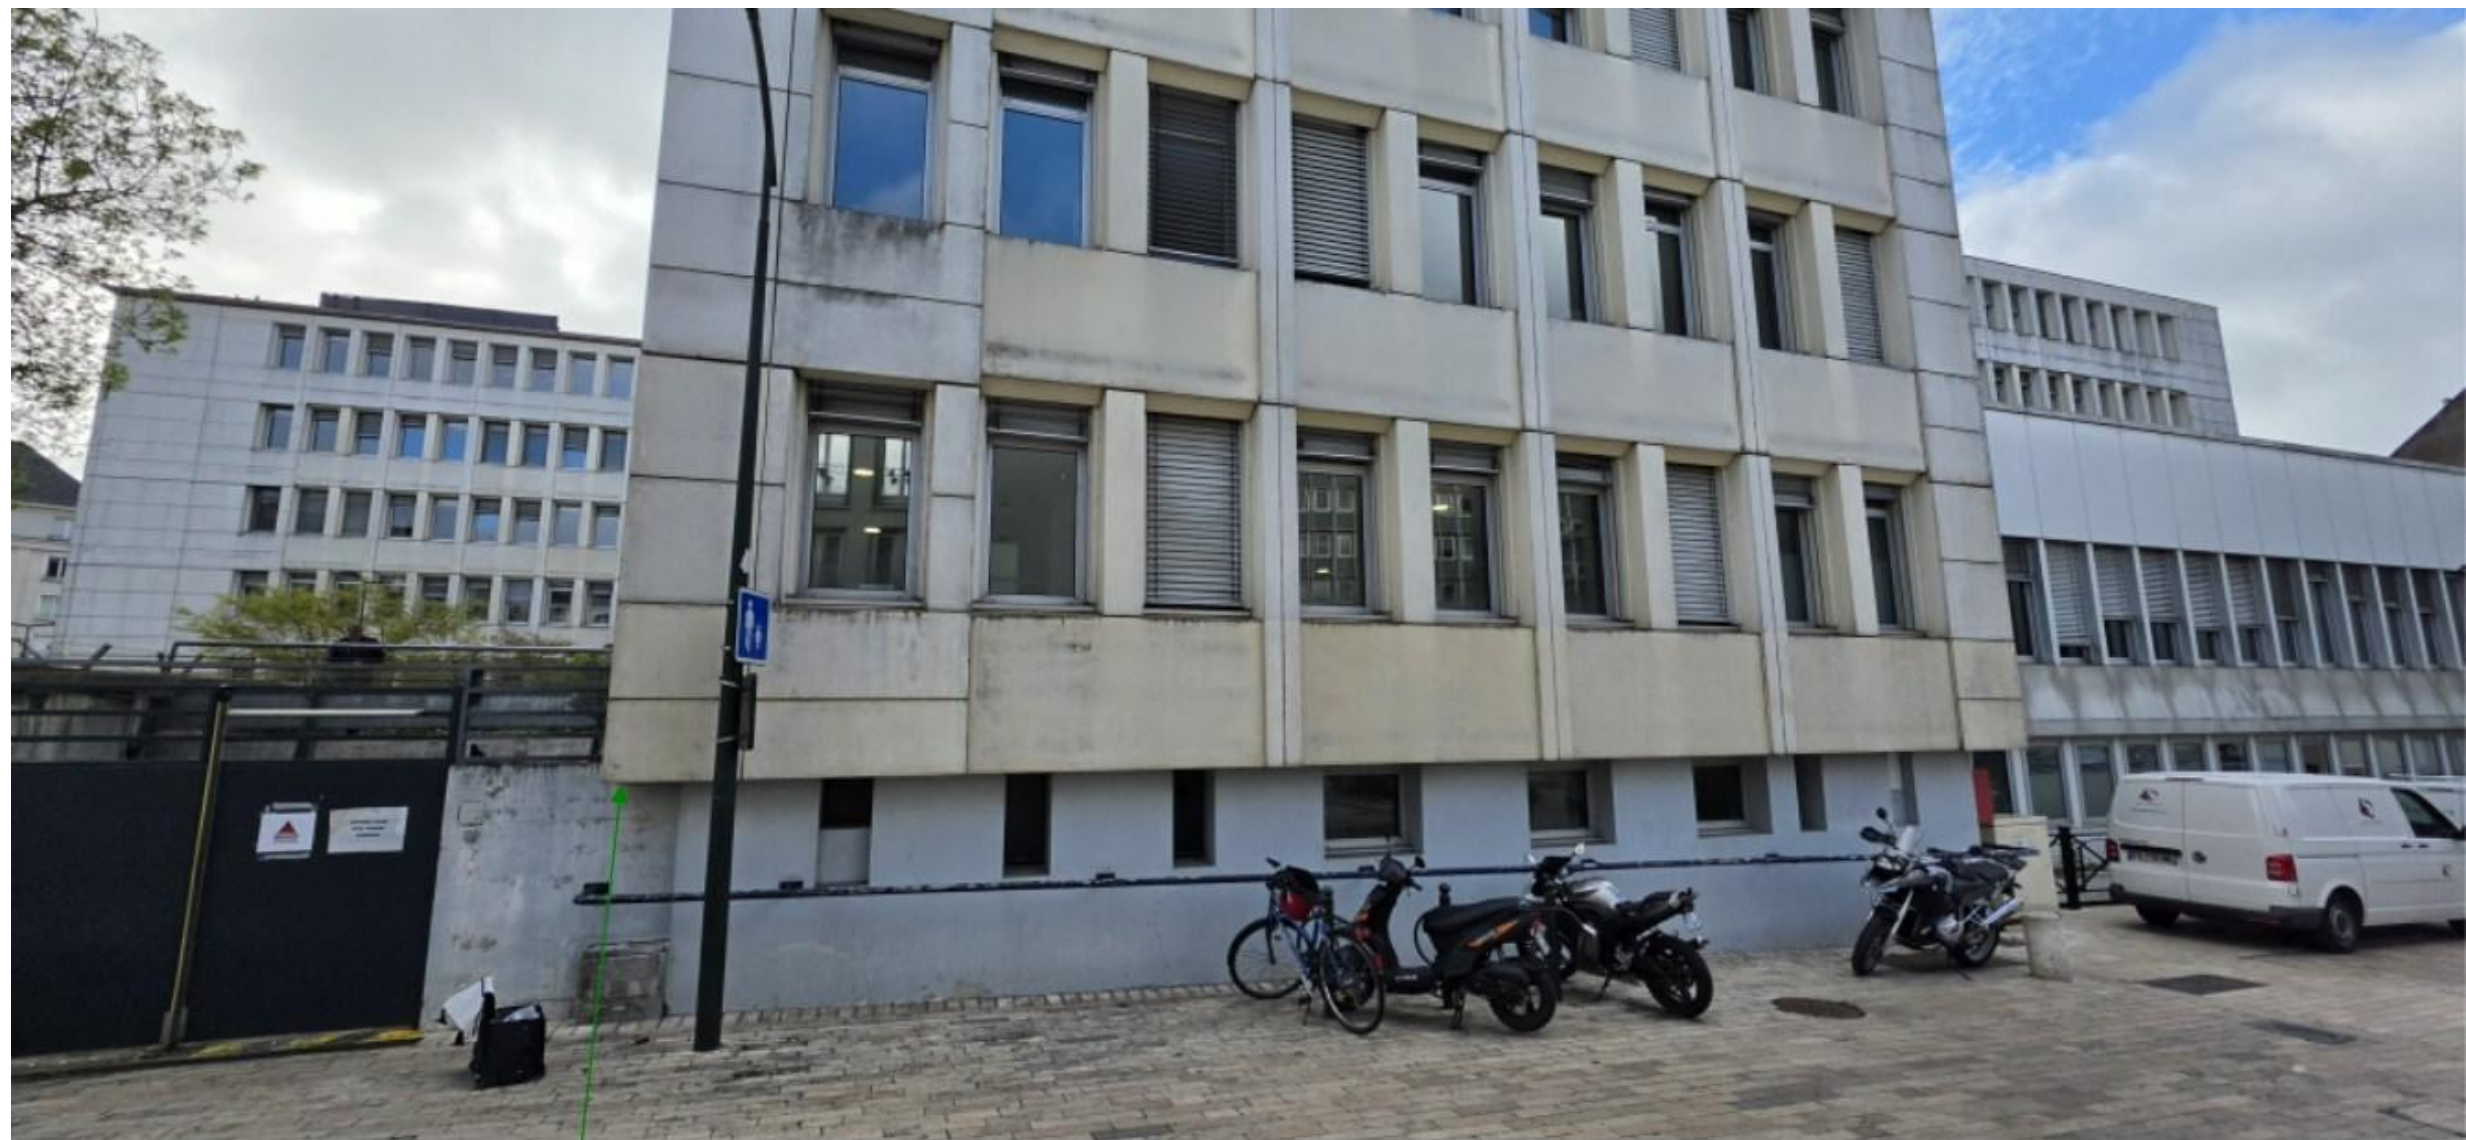
FACADE DROITE

P007 - Non amianté  
Enduit extérieur (projeté, lissé ou taloché)

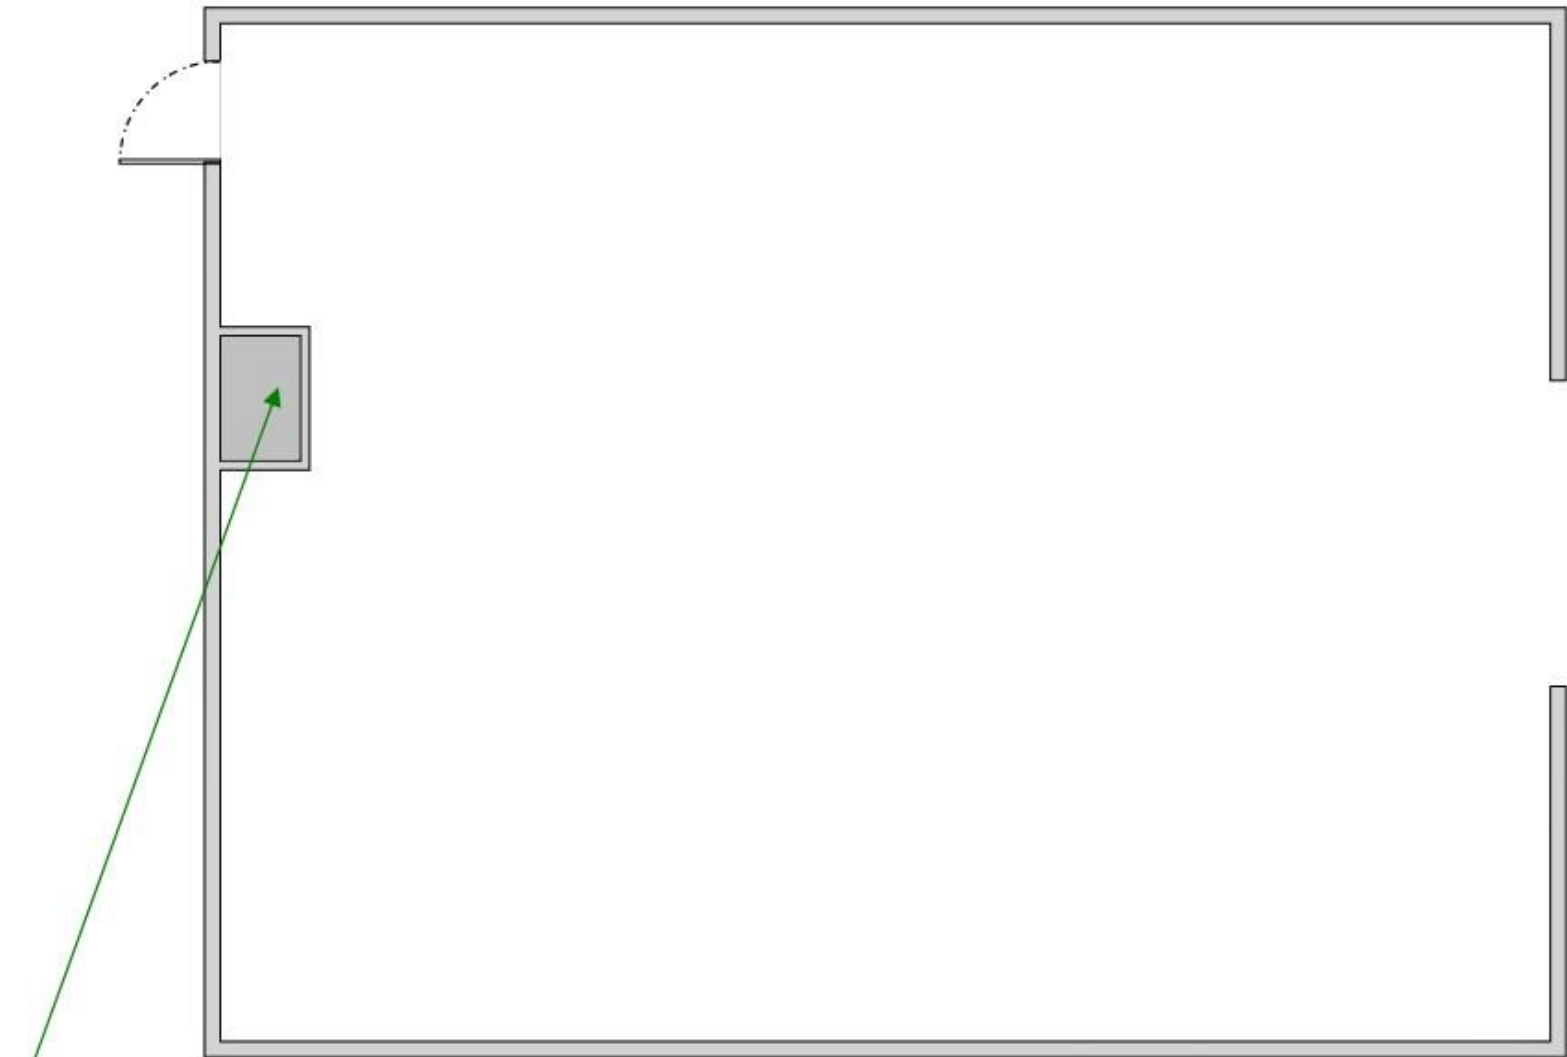
Nom du plan :  
Rez-de-chaussée / Salle d'attente

P008 - Non amianté  
Isolant laine
