## Constat de l'état parasitaire dans les immeubles bâtis ou non bâtis

Numéro de dossier : **EPFBR2\_20241001\_PARCELLE174\_BAT\_02**  
Norme employée : **AFNOR NF P03-200 (Version de mai 2016)**  
Date du repérage : **11/10/2024**  
Heure d'arrivée : **09 h 00**  
Durée du repérage : **04 h 00**  
Date émission : **22/10/2024**

Adresse : **22 RUE DE RENNES  
35137 BEDEE**

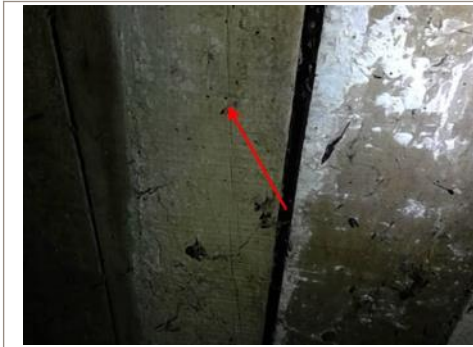
Localisation : RDC - Pièce  
Parasite : Petites vrillettes  
Indices : Bois dégradé, Présence de trous de sortie

| Parties d'immeubles bâties ou non bâties visitées | Ouvrages, parties d'ouvrages et éléments examinés | Résultats des constatations termites | Résultats des constatations des insectes à larves xylophages | Résultats des constatations des champignons lignivores |
|---|---|---|---|---|
| RDC - Pièce | | - | Indice d'infestation de petites<br>vrillettes :<br>Bois dégradé, Présence de trous de<br>sortie | - |

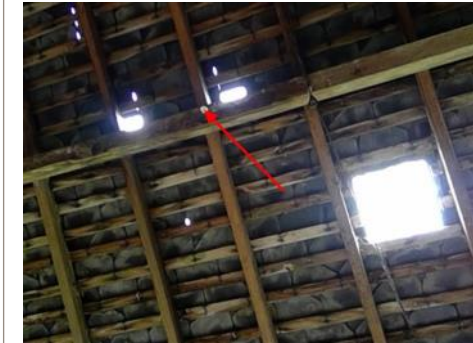
Localisation : RDC - Hangar  
Parasite : Champignons de pourriture cubique  
Indices : Bois dégradé, Bois décoloré

| Parties d'immeubles bâties ou non bâties visitées | Ouvrages, parties d'ouvrages et éléments examinés | Résultats des constatations termites | Résultats des constatations des insectes à larves xylophages | Résultats des constatations des champignons lignivores |
|---|---|---|---|---|
| RDC - Hangar | | - | - | Indice d'infestation de champignons de pourriture cubique :<br>Bois dégradé, Bois décoloré |
| | Ferme | - | - | Indice d'infestation de champignons de pourriture cubique :<br>Bois dégradé, Bois décoloré |

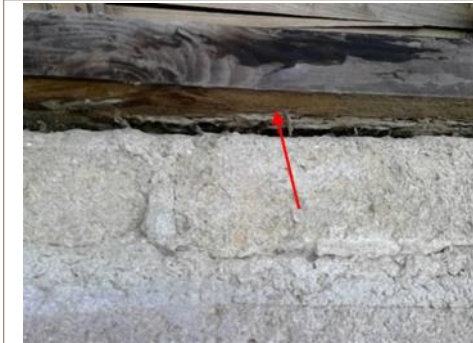
Localisation : RDC - Hangar  
Parasite : Champignons de pourriture cubique  
Indices : Bois dégradé, Bois décoloré
