## RAPPORT DE RECHERCHES STRATIGRAPHIQUES

Villa Benecke  
43 rue Goethe, 67000 Strasbourg

Dates d'intervention : du 30.09.2024  
au 04.10.2024  
Date de rapport : 10.10.2024

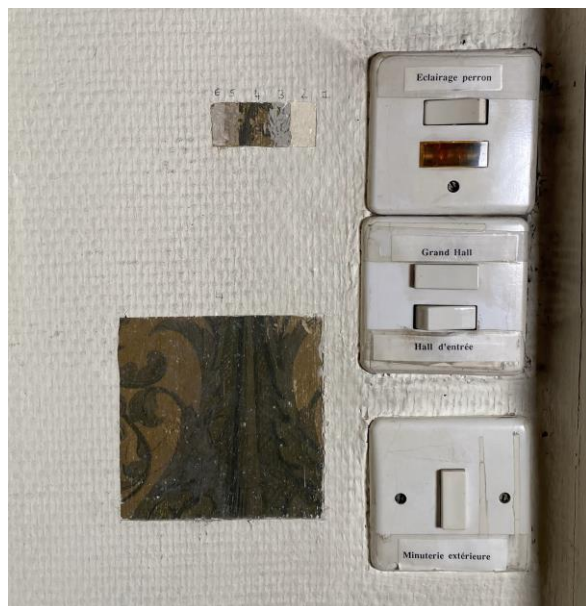
Vue d'ensemble des sondages effectués sur le mur Est à gauche de l'entrée, © Noémie Klein

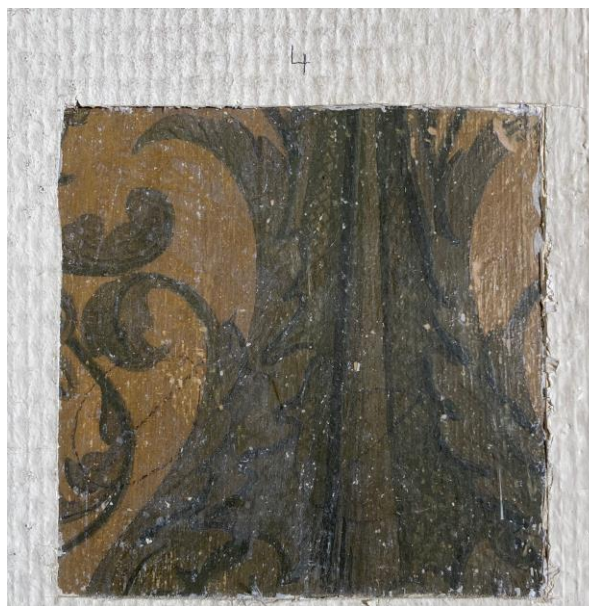
Fenêtre de dégagement montrant le décor à motif, correspondant au deuxième décor peint sur ce mur, © Noémie Klein

On observe 5 strates recouvrant l'enduit du mur support (en 6). Les décors d'origine correspondent aux couches 4 et 5 sur la coupe stratigraphique. Ce mur a été peint dans un premier temps dans une teinte s'apparentant au beige nacré (RAL 1035) avec un effet de matière donnant une imitation de faux bois, puis a été recouvert par un décor à motifs végétaux en vert jonc (RAL 6013) sur un fond brun vert (RAL 8000). Le style de ces deux couches correspond à des décors de la fin du XIX<sup>e</sup> siècle. Les motifs végétaux ont été peints au pochoir avec des détails repris au pinceau. Ces motifs sont typiques du style art nouveau. L'art nouveau s'est répandu à Strasbourg entre les années 1890 et 1914.

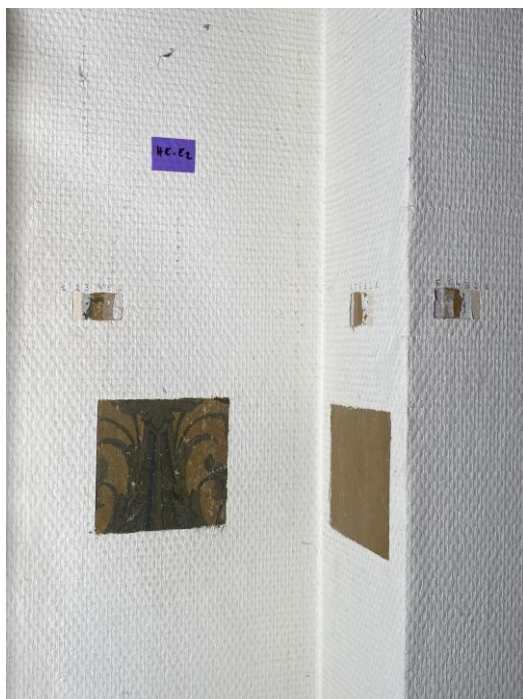
Vues d'ensemble des sondages et des fenêtres de dégagement effectués sur le mur Est à droite de la porte d'entrée, © Noémie Klein

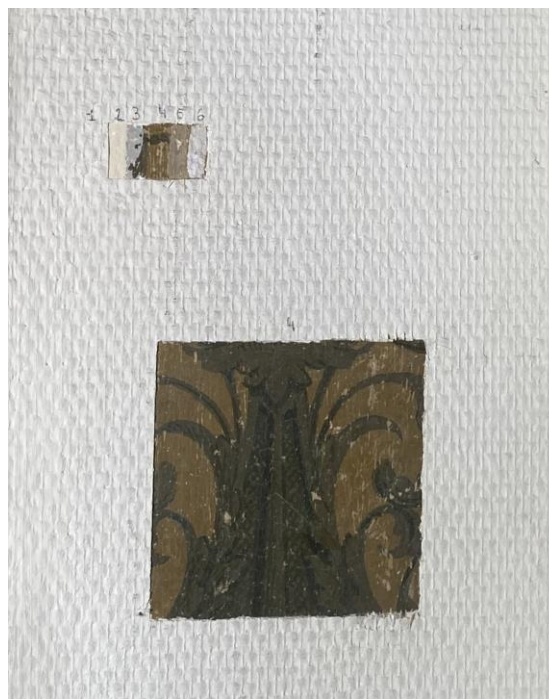
Coupe stratigraphique faite sur le mur Est à droite de la porte d'entrée, © Noémie Klein

On remarque la même stratigraphie que sur le mur situé à gauche de la porte. Les deux premiers décors ayant été réalisés sur ce mur correspondent aussi aux couches 5 et 4, la dernière strate en 6 étant l'enduit support. Le premier décor appliqué sur ce mur était dans une teinte beige nacré (RAL 1035), puis on retrouve le même décor de style art nouveau avec des motifs végétaux en teinte vert jonc (RAL 8000) peint au pochoir sur un fond brun vert (RAL 1035).

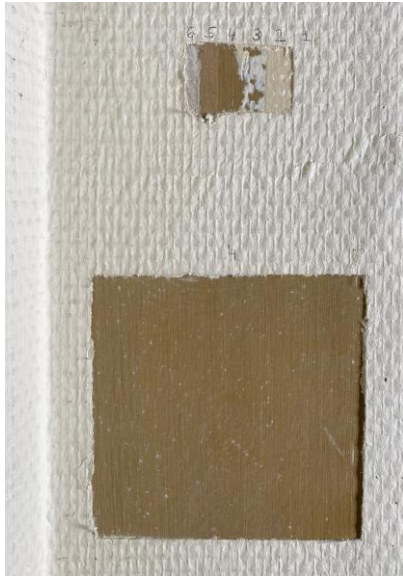
La stratigraphie du mur qui se prolonge à droite derrière la colonne est la même que celle du mur situé à droite de la porte d'entrée, à l'exception de la quatrième strate qui est un fond uni sans motif. La couleur de ce fond est la même que celui des motifs. Il s'agit d'un brun vert (RAL 1035).

Sondage et fenêtre de dégagement effectués sur le mur qui se prolonge derrière la colonne à droite de la porte d'entrée, © Noémie Klein

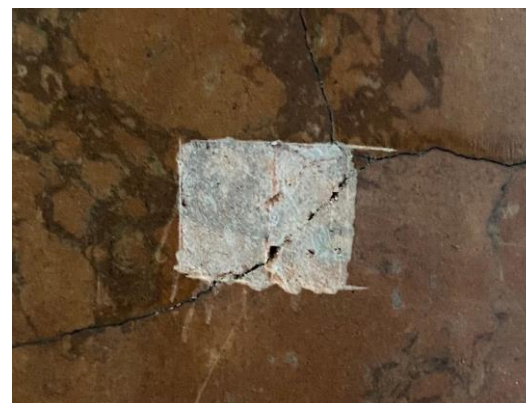
Sondages sur la colonne située à droite du mur Est du hall d'entrée, © Noémie Klein

Un sondage a été réalisé sur la colonne située à l'angle entre le mur Est et le mur Sud. Ce sondage révèle que la colonne n'a pas été peinte. Elle a seulement été vernie. Des traces de dorure ont été trouvées dans les creux de certaines moulures ornant les chapiteaux (indiquées par la zone encerclée en rouge sur la photo ci-dessus).

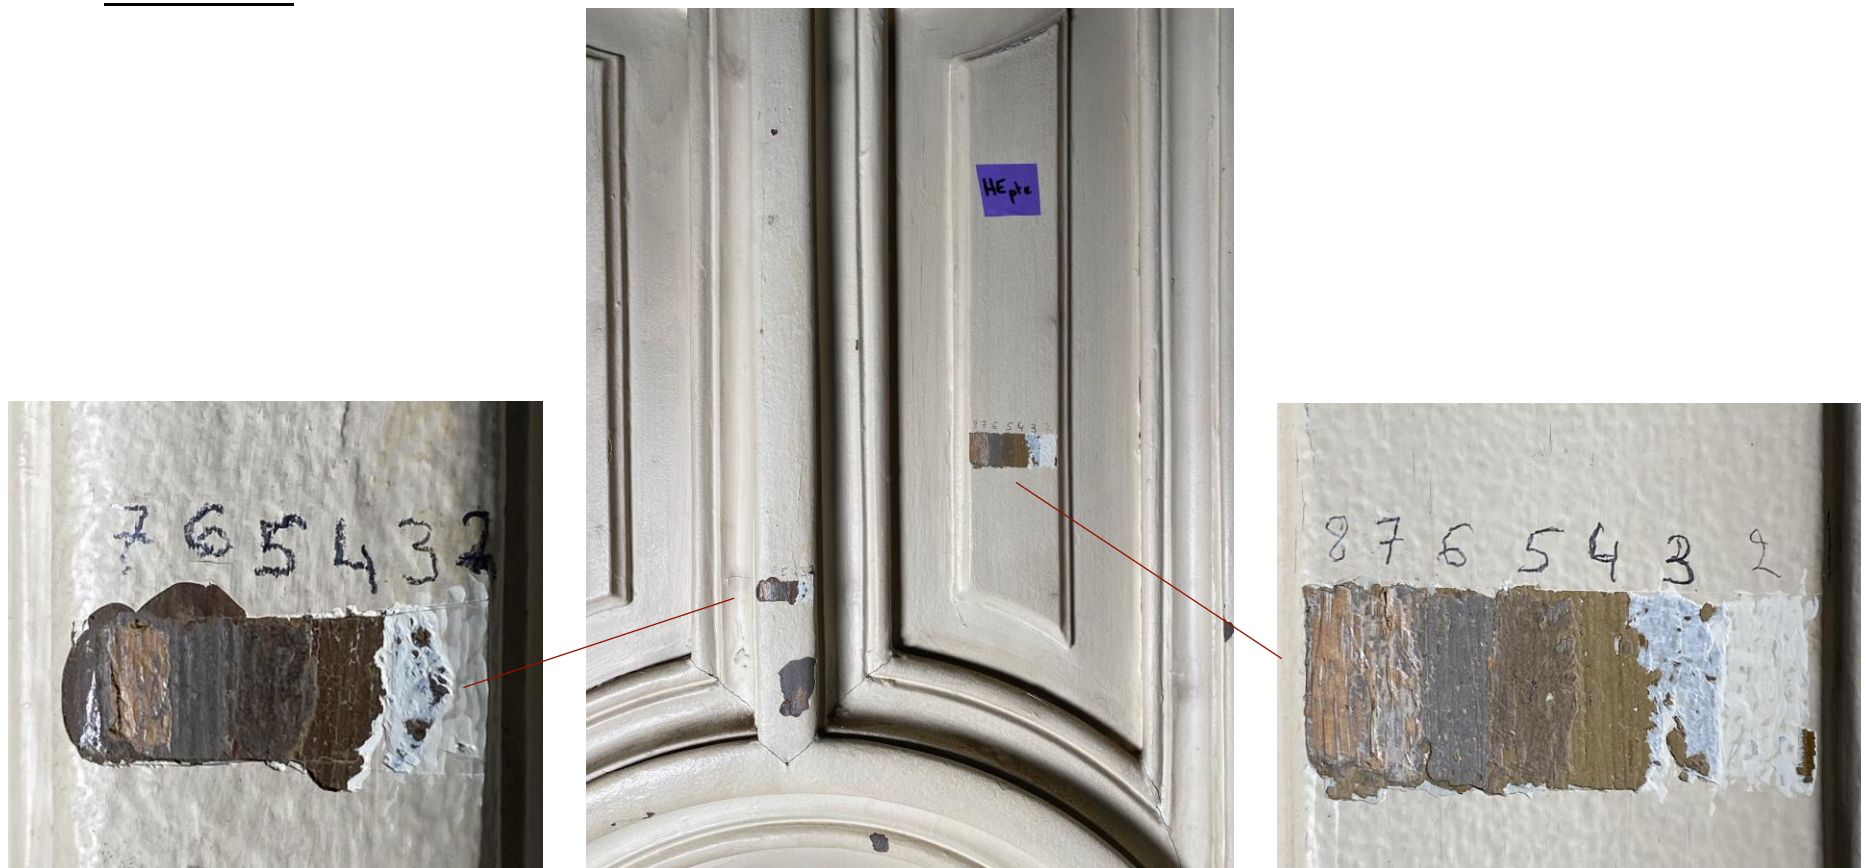
Coupes stratigraphiques effectuées sur la porte d'entrée, © Noémie Klein

Les deux coupes stratigraphiques effectuées sur la porte d'entrée sont légèrement différentes aux deux endroits sondés. Cependant, on retrouve la même première couche d'origine recouvrant le bois de la porte. Cela concerne la couche numéroté 6, il s'agit d'une teinte située entre le brun gris (RAL 8019) et l'olive noir (RAL 6015). On remarque une sous-couche beige (en 7) sur la coupe effectuée sur le caisson de droite. Les couches suivantes 5 et 4 diffèrent aux deux endroits sondés. La couche 5 sur la partie centrale s'apparente à un brun sépia (RAL 8014), tandis que sur le

caisson elle correspond à la teinte brun chocolat (RAL 8017). La couche 4, quant à elle, est de couleur brun chocolat pour la partie centrale et brun olive (RAL 6022) au niveau du caisson.

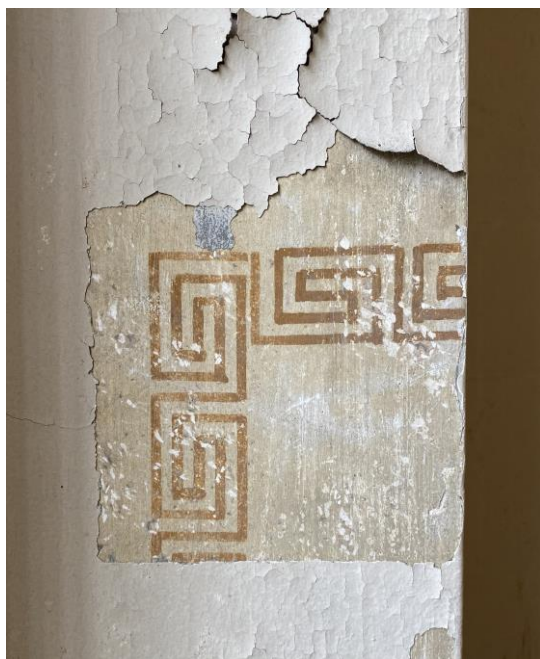
Premier décor peint sur le mur Sud, © Noémie Klein

Le mur Sud est percé par une très grande fenêtre dont la largeur s'étend sur presque toute celle du mur. Les sondages ont été effectués sur l'encadrement de la fenêtre du mur Sud car les couches supérieures sont écaillées et laissent clairement apparaître les deux décors sous-jacents. On observe trois strates sur ce mur. Le premier décor a été appliqué directement sur l'enduit support. Il représente des motifs de frise géométrique en teinte brun orangé sur un fond dont la couleur s'apparente à un mélange de blanc perlé, de jaune olive et de jaune sable. Ce

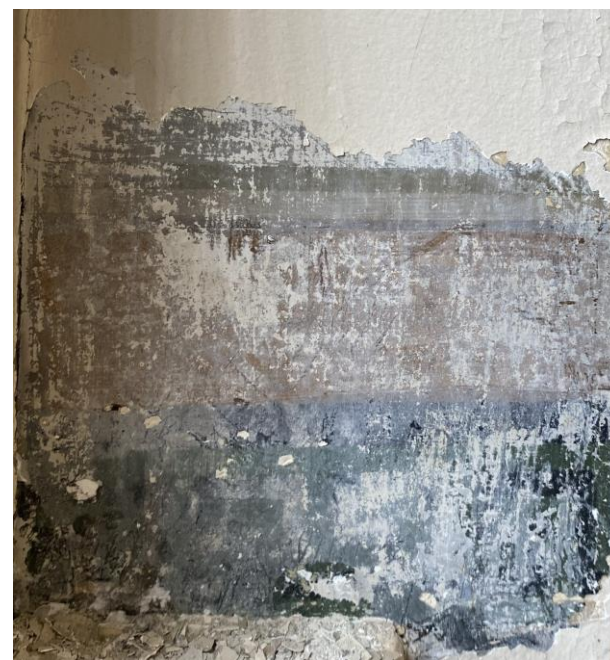
Deuxième décor peint sur le mur Sud, © Noémie Klein

premier décor a été recouvert par un autre décor à motifs présentant des filets et plages colorées de différentes teintes dans les tons bruns, beige et vert. Ce deuxième décor est utilisé dans la zone dégagée.

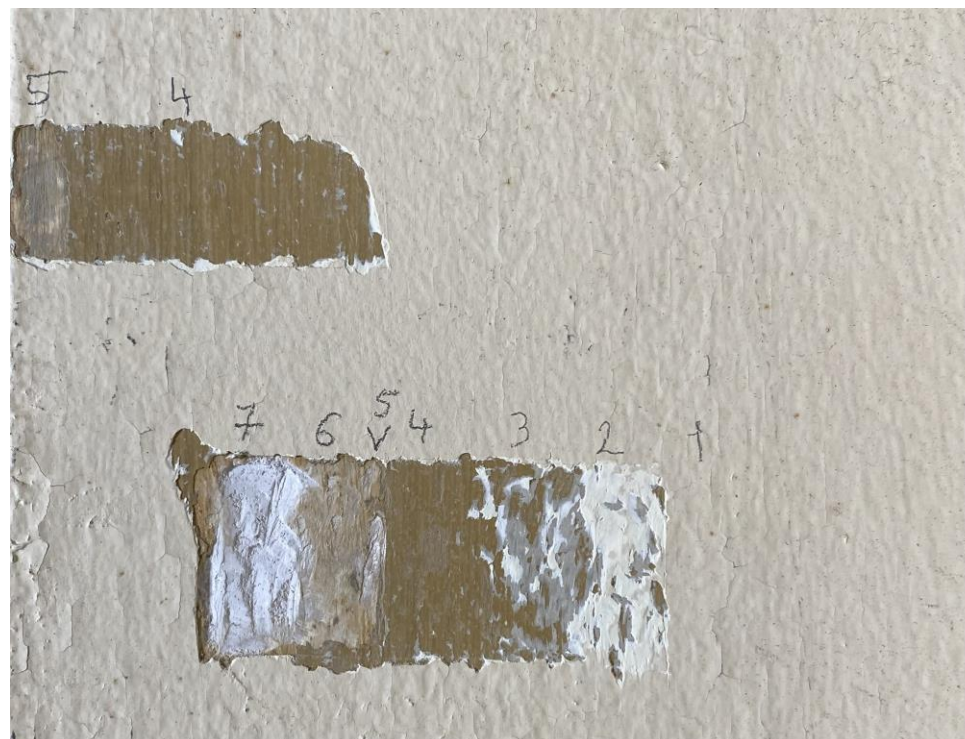
Sondage sur le mur situé à gauche de la porte du mur Ouest, derrière la colonne, © Noémie Klein

Sondages sur le mur d'angle situé à gauche de la porte du mur Ouest, © Noémie Klein

Les strates observées correspondant au décor d'origine, sont légèrement différentes de celles situées sur le mur Ouest directement à gauche de la porte. On trouve une première teinte beige (en 6) peinte directement sur l'enduit support (en 7). Cette couche ressemble à une couche de préparation, puis un fond brun gris (RAL8019) / olive noire (RAL 6015) (en 5) s'apparentant à la teinte trouvée en strate 6 sur la porte d'entrée, et enfin en strate 4, un brun vert (RAL 8000) strié similaire à celui que l'on trouve sur le mur Est en face. Les couches suivantes sont plus modernes et ont certainement été peintes au courant du XX<sup>e</sup> siècle.

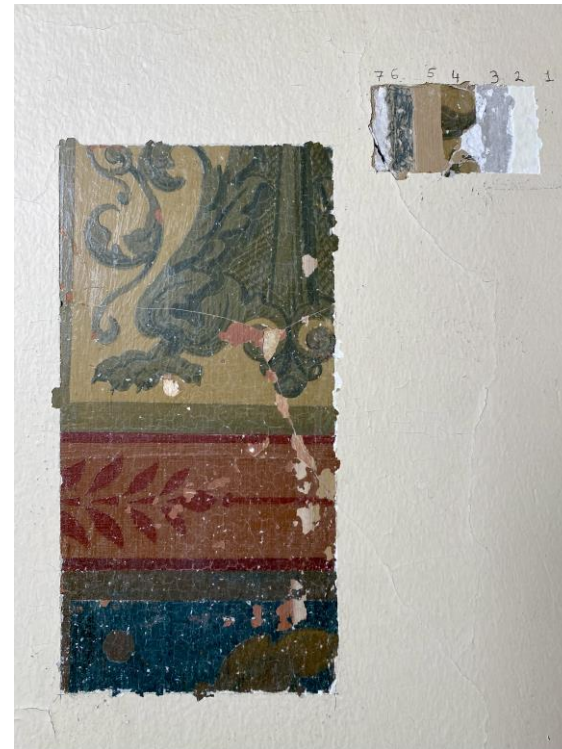
Sondage et fenêtre de dégagement sur le mur Ouest  
situé à droite de la porte, © Noémie Klein

On observe exactement la même stratigraphie que sur le mur Ouest à gauche de la porte. Une fenêtre de dégagement plus grande a été réalisée sur ce mur pour la strate 4. On peut voir que sous les motifs végétaux en vert jonc (RAL 6013) sur fond brun vert (8000), se trouvent une frise dans les tons rouge, puis un décor à fond bleu avec des motifs en vert jonc. On remarque également à travers les lacunes que la couche 5 est aussi composée de plusieurs couleurs, on y retrouve le rouge beige (RAL 3012), le beige (1001) et le rouge nacré (RAL 3032) vus sur le mur Ouest situé à gauche de la porte.

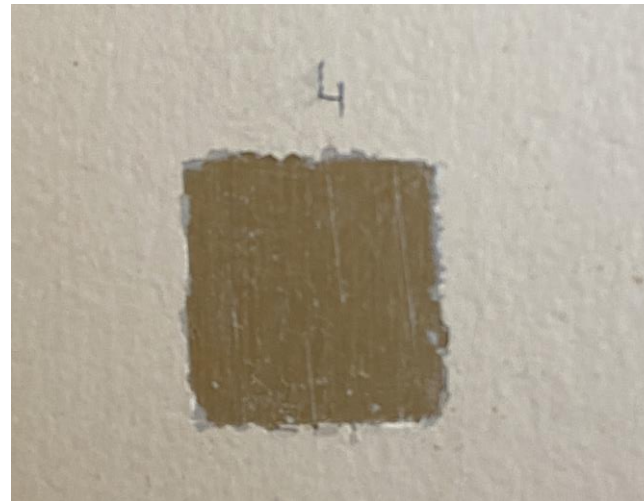
Sondages sur le mur d'angle situé à droite de la porte du mur Ouest, © Noémie Klein

Fenêtre de dégagement de la strate 4 sur le mur d'angle situé à droite de la porte du mur Ouest, © Noémie Klein

La stratigraphie est similaire à celle du mur d'angle à gauche de la porte du mur Ouest.

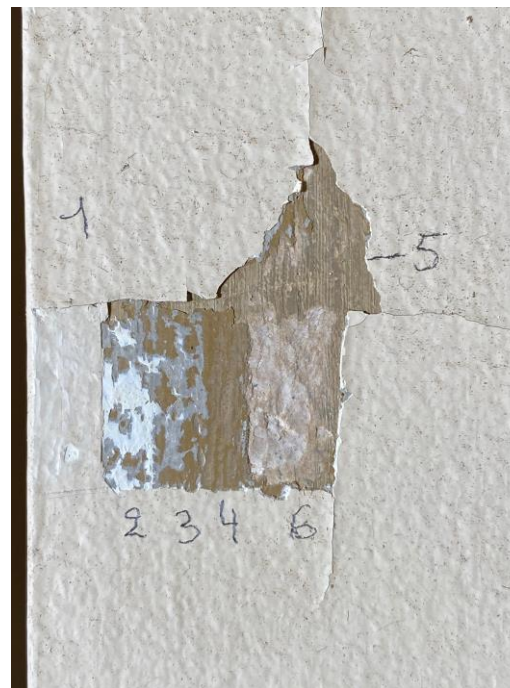
Coupe stratigraphique réalisée sur le mur d'angle situé  
à gauche de la porte du mur Nord, © Noémie Klein

Le mur Nord est entièrement percé par une large porte fenêtre donnant vers le hall principal. Seuls les murs d'angle ont pu être sondés. La stratigraphie y est la même que celles trouvées sur les murs d'angle du mur Ouest à gauche et à droite de la porte. On remarque toutefois que la couche 5 est légèrement différente. Elle a été peinte en vert jonc (RAL 6013) avec un effet de matière strié plus fortement marqué que sur les autres murs. Il peut s'agir d'un effet voulu pour imiter les fils du bois ou d'une abrasion réalisée pour faciliter l'application de la couche de peinture supérieure.

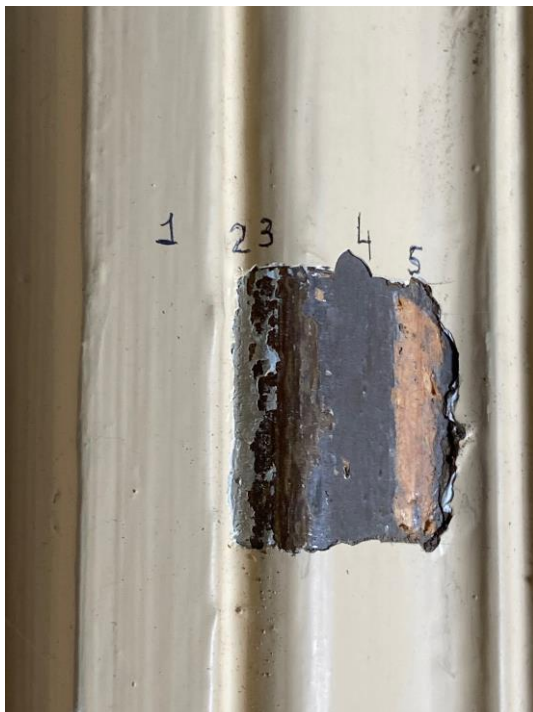
Coupe stratigraphique réalisée sur l'encadrement du battant gauche de la porte du mur Nord, © Noémie Klein

On observe quatre strates sur l'encadrement de la porte du mur Nord. La cinquième strate montre le support bois. Les strates 4 et 3 correspondent aux strates 6 et 5 observées sur un caisson de la porte d'entrée. Il s'agit des teintes olive noire (RAL 6015) pour la couche 4 et brun chocolat (RAL 8017) pour la 3<sup>ème</sup> couche.

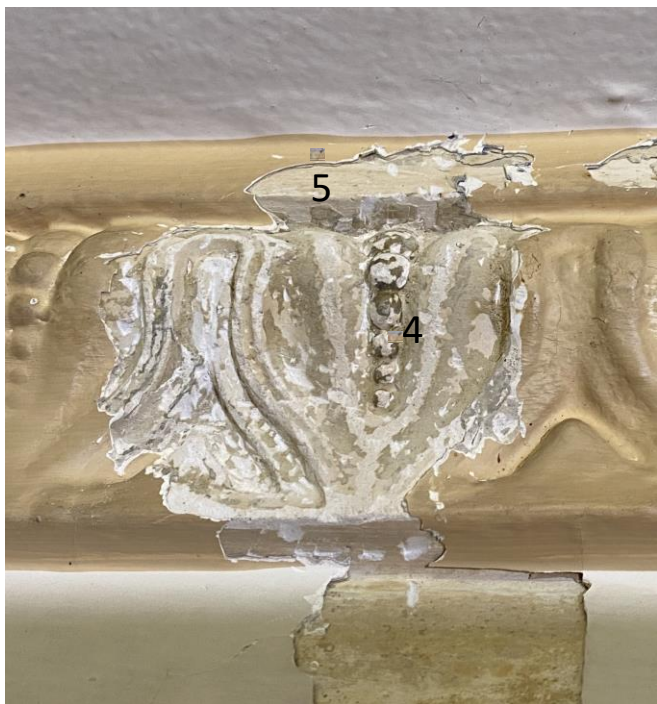
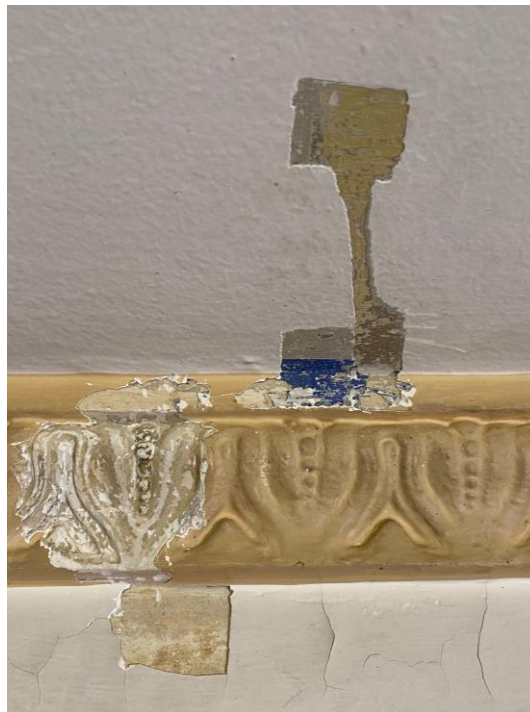
Sondages réalisés sur le plafond et la première frise, © Noémie Klein

On observe 5 strates sur le plafond du hall d'entrée : un premier décor de couleur ivoire clair (RAL 1015) (en 5), une strate de couleur jaune citron (RAL 1012) + jaune sable (RAL 1002) (en 4), puis une teinte beige brun (1011) (en 3) et un décor à fond gris clair (RAL 7035) et une bordure en couleur bleu de sécurité (RAL 505). Ce décor à bordure bleue est recouvert par la peinture blanche actuellement visible en 1.

Sur la frise, on trouve pour le décor d'origine le même ivoire clair (en 5) que sur le plafond. Puis les motifs de la frise ont été peints en blanc perlé (RAL 1013) avec quelques motifs tels que les perles qui ont été rehaussées par de la feuille d'or ou d'argent oxydé<sup>1</sup> (en 4).

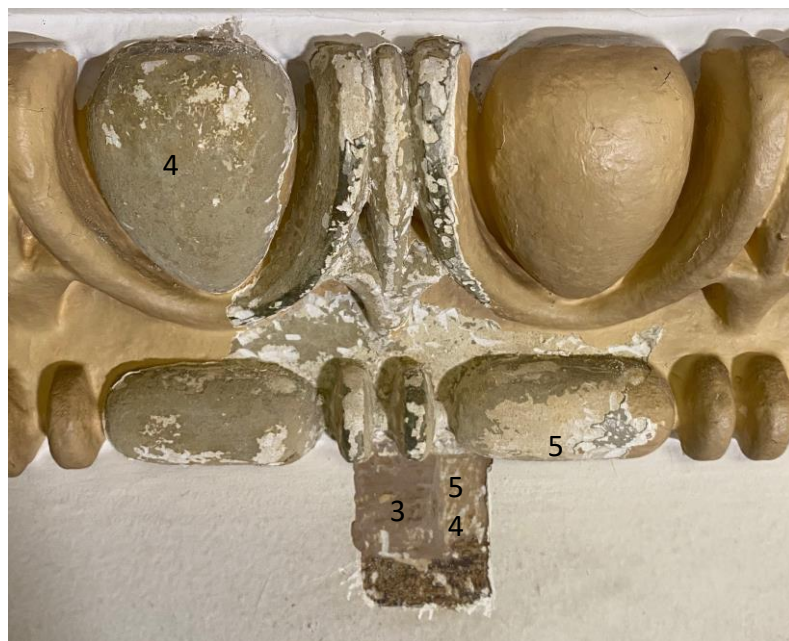
La deuxième frise possède la même stratigraphie que la première qui la surplombe. Cette frise aux motifs moulurés a été peinte en ivoire (en 5) dans un premier temps, puis a dans un second temps été recouverte par un mélange de blanc perlé et de jaune sable avec quelques éléments rehaussés de feuille dorée ou d'argent oxydé (en 4).

Idem pour l'inter-frise, les différentes couches qui la recouvre sont les mêmes. Concernant les couches d'origine, elle a été d'abord peinte en ivoire clair (en 5), puis en beige (en 4) et en beige brun (en 3).

Sondages sur la deuxième frise et deuxième inter-frise, © Noémie Klein

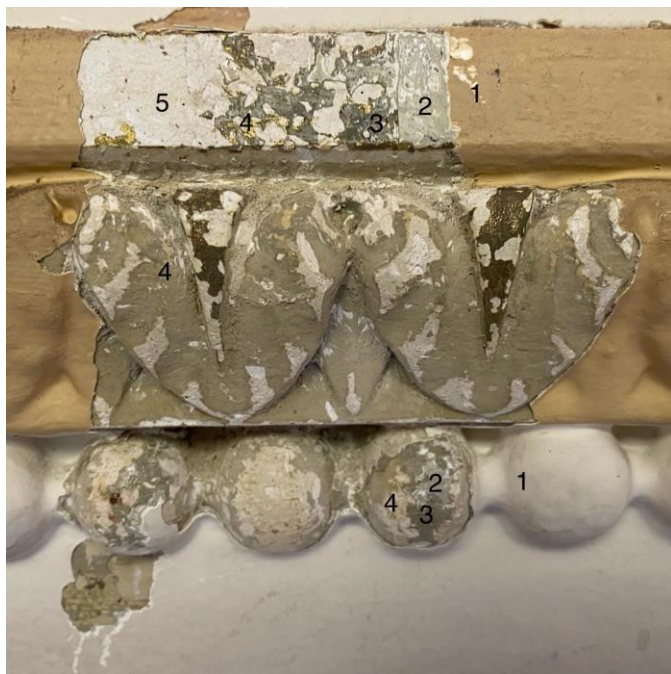
La troisième frise a la même stratigraphie que les deux premières frises, avec une première couche en ivoire clair (RAL 1015), qui a ensuite été recouverte par du blanc perlé (RAL 1013) avec des touches de jaune sable (RAL 1002). Certains éléments comme l'axe central des feuilles de la frise et le bandeau qui la surplombe ont été recouverts de feuilles dorées ou argentées.

Sondages sur la troisième frise, © Noémie Klein

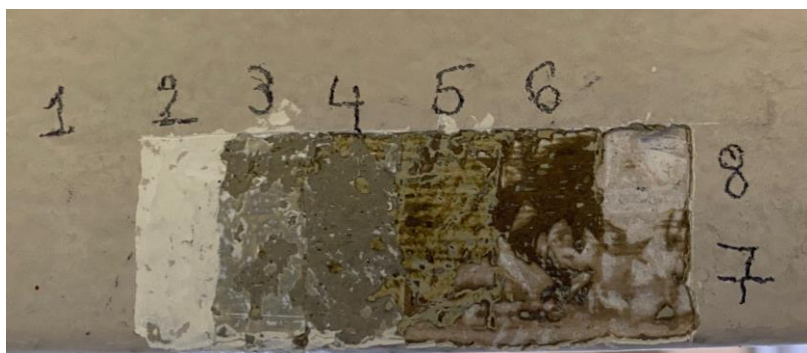
Les premières couches de peinture appliquées sur la troisième inter-frise correspondent à celles vues précédemment. On retrouve la couche ivoire clair (en 8) et la couche beige (RAL 1001) (en 7). La troisième couche, en revanche, diffère par sa couleur brun chocolat (RAL 8017) (en 6).

Sondages sur la troisième inter-frise, © Noémie Klein

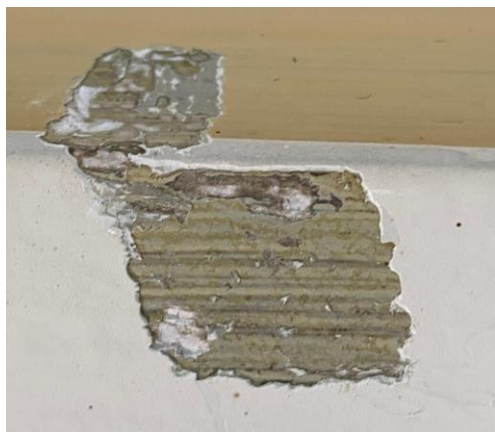
Cette quatrième inter-frise est située à l'horizontale entre les deux colonnes et entre la troisième inter-frise et la quatrième frise. Sa stratigraphie est exactement la même que la troisième inter-frise avec une première couche de couleur ivoire clair (RAL 1015), puis une de beige (RAL 1001).

Sondages sur la quatrième inter-frise, © Noémie Klein

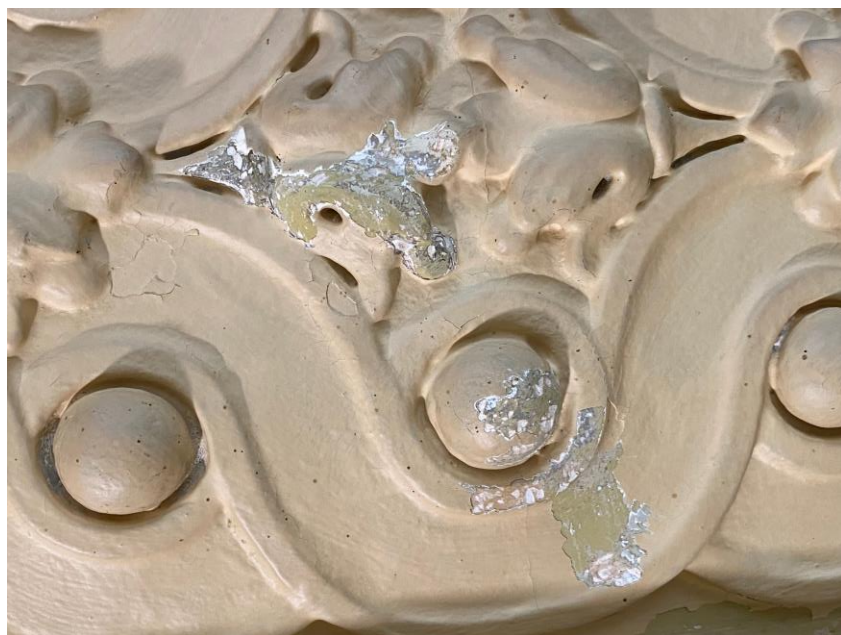
La quatrième frise est située à l'horizontale entre les colonnes des angles Sud-Est et Sud-Ouest. Sa stratigraphie est légèrement différente des autres frises. Elle a d'abord été peinte en couleur ivoire (RAL 1014) avec des rehauts beige bruns (RAL 1011) sur les feuillages, ce qui correspond à la première strate trouvée sur les autres frises. La deuxième couche est d'une couleur semblant être un mélange de jaune citron (RAL 1012) et de jaune sable (RAL 1002). Cette frise a ensuite été recouverte par un mélange de gris nacré (RAL 9022) et de beige brun (RAL 1035).

Sondages sur la quatrième frise, © Noémie Klein

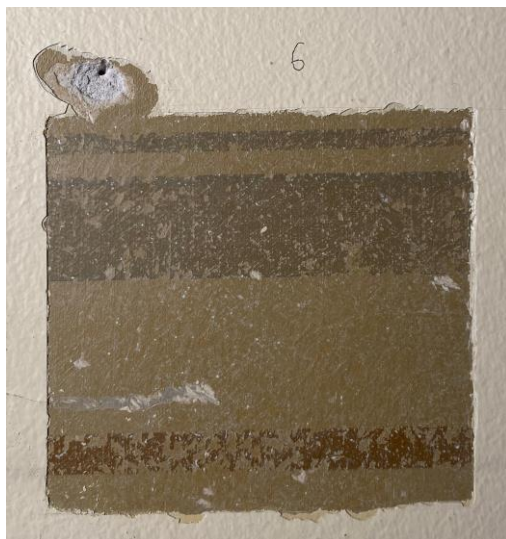
Fenêtre de dégagement de la strate 6 sur le mur Est du hall principal, © Noémie Klein

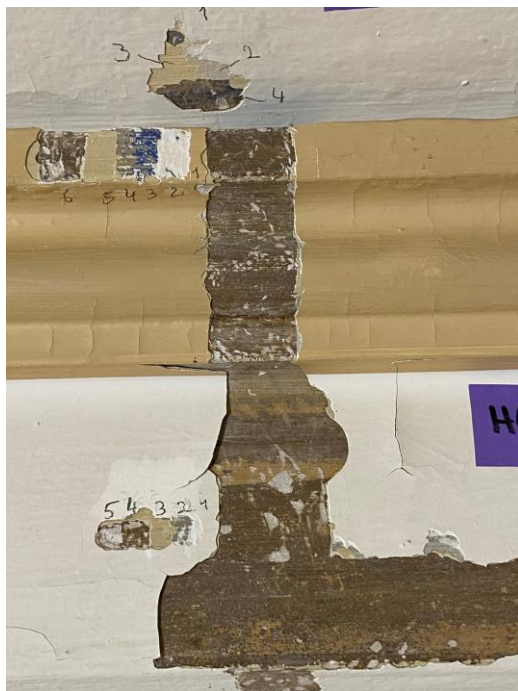
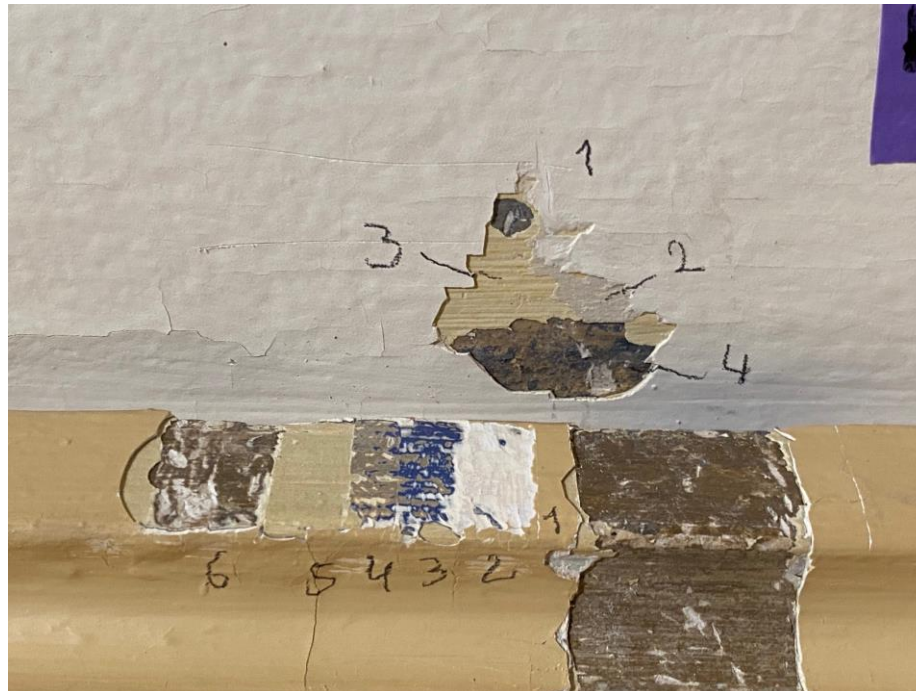
Sondages effectués sur le plafond et la première frise du plafond du mur sud du hall principal, © Noémie Klein

Coupe stratigraphique effectuée sur l'inter-frise, © Noémie Klein

L'enduit du plafond avait été peint, dans un premier temps, en bleu cobalt (RAL 5013) sur un fond beige gris (RAL 1019) (en 4). Il a ensuite été recouvert, dans un second temps, par une couleur s'apparentant à un jaune sable (RAL 1002) avec des effets de matières striées réalisées au pinceau (en 3). Ce jaune a ensuite été recouvert par un blanc perlé (RAL 1013) (en 2).

Les strates d'origine de la frise (ou corniche) sont, en partant de l'enduit de couleurs : beige brun (en 6), jaune sable (en 5) et bleu de sécurité (RAL 5005) sur un gris clair (RAL 7035).

On retrouve dans l'inter-frise, les couches de beige brun (RAL 1011) (en 4), de jaune sable (en 3) et le gris clair (en 2).

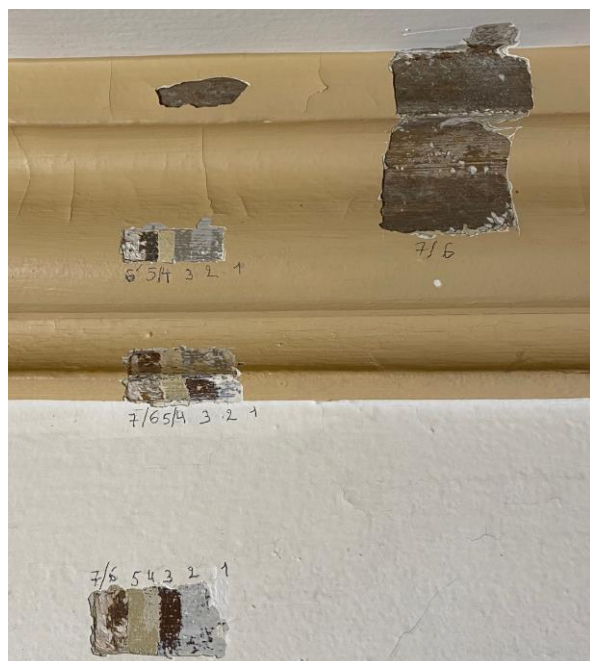
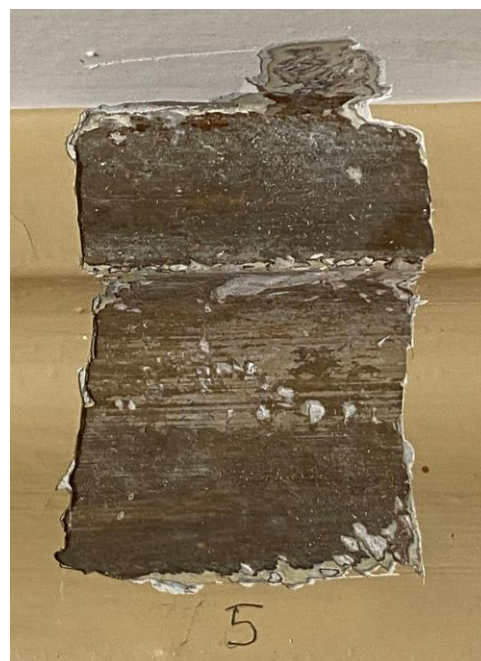
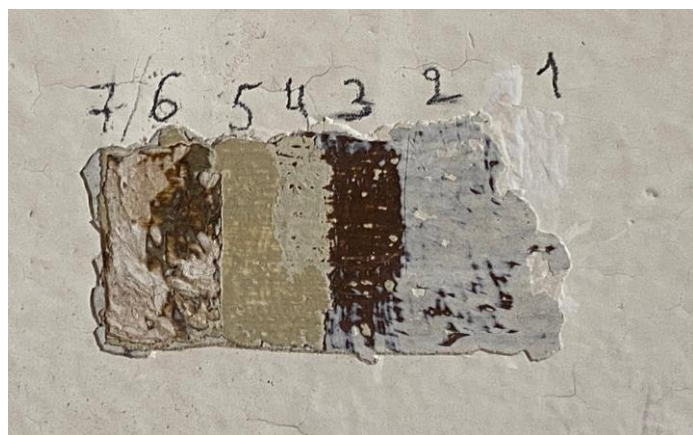
Sondages effectués sur la deuxième frise en partant du plafond du mur sud du hall principal, © Noémie Klein

Sondages effectués sur la deuxième inter-frise en partant du plafond du mur sud du hall principal, © Noémie Klein

La frise est couverte par 5 couches de peinture en partie supérieure et 6 couches sur son boudin inférieur ainsi que pour l'inter-frise. Les première couches ayant été peintes sur l'enduit support sont similaires, de même que pour l'inter-frise. On note, en première strate, un beige brun avec une sous-couche grise et des traits de pinceaux visibles formant un effet de matière imitation faux-bois. La seconde couche est de couleur jaune sable.

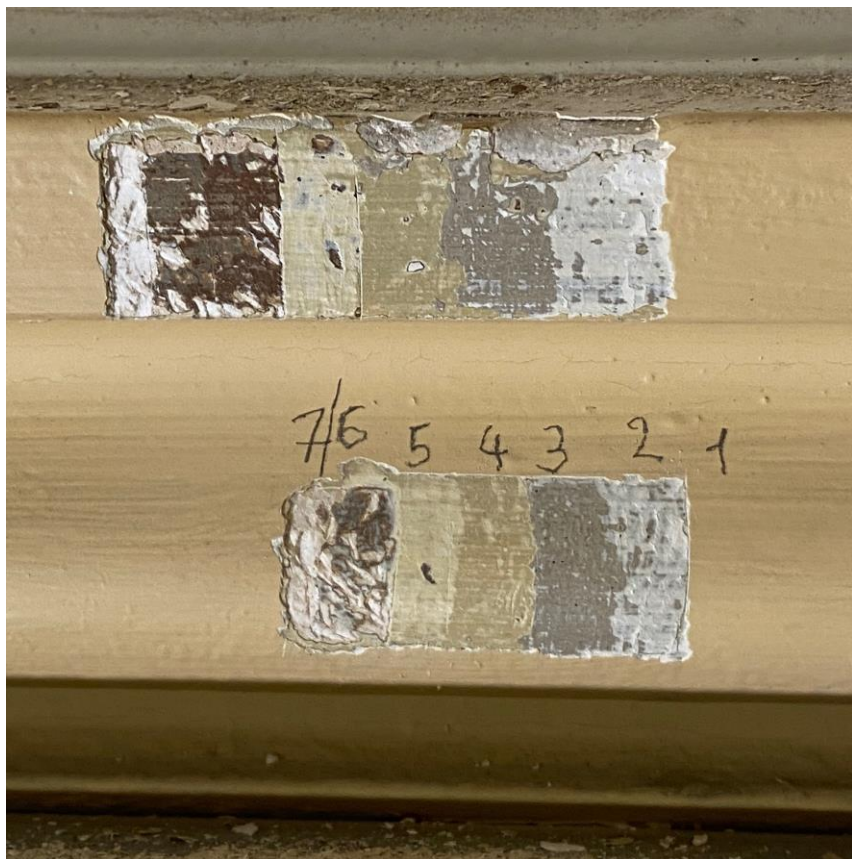
La stratigraphie de la troisième et dernière frise sur le plafond du hall principal est similaire à celles des frises et inter-frises qui la surplombe. La première couche (en 6) est un beige brun avec une sous-couche brune. La deuxième couche (en 5) est également un jaune sable.

Sondages effectués sur la troisième frise en partant du plafond du mur sud du hall principal, © Noémie Klein

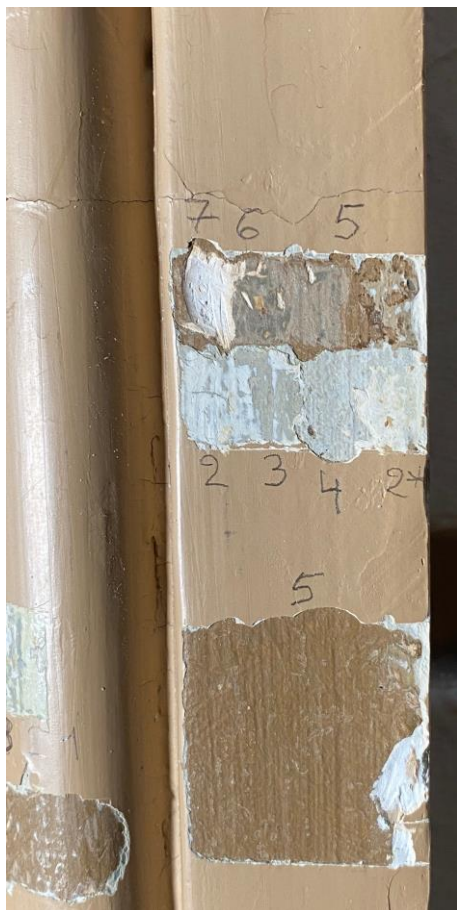
Sur le montant extérieur droit de l'encadrement donnant vers l'escalier, on remarque la même stratigraphie que pour la moulure centrale. Les premières couches sont en brun gris (en 6) et en brun olive (en 5) en imitation faux bois. Le support est également fait à partir d'un enduit blanc.

Sondages sur le montant extérieur droit, © Noémie Klein

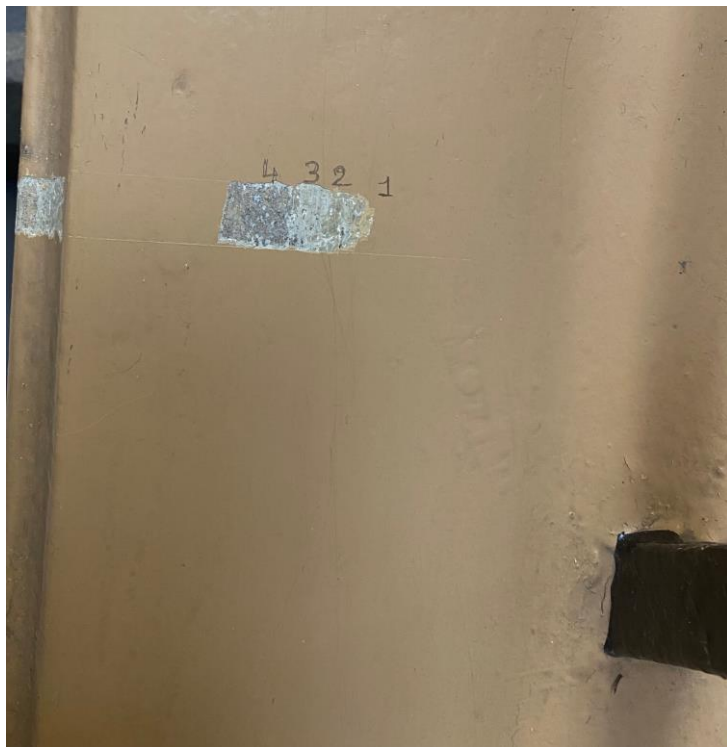
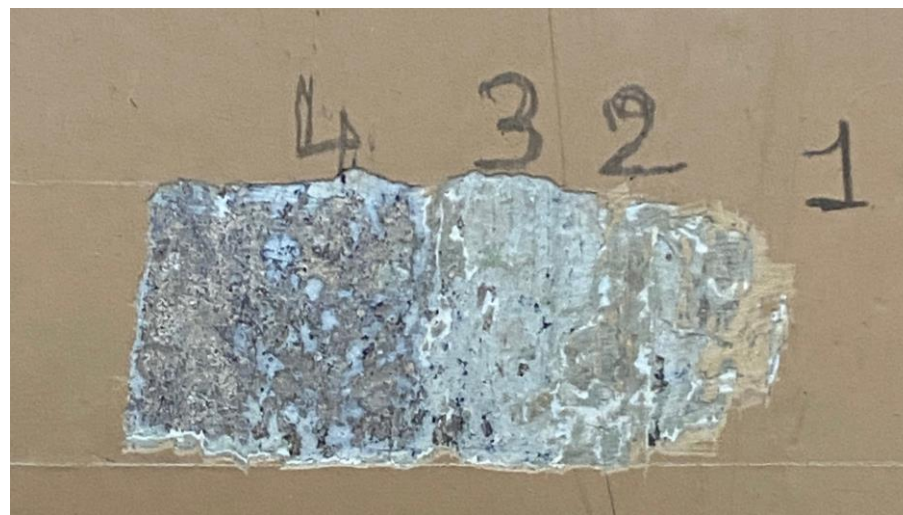
Sondages effectués sur la moulure en pied de garde-corps de l'escalier, © Noémie Klein

Peu de couches de peinture ont été trouvées sur la moulure du mur en pied de garde-corps. Les couches observées sont dans des couleurs similaires à celles récentes qu'on peut voir sur d'autres éléments comme le mur de l'escalier juste en face, tel que le beige vert (RAL 1000) (en 3)<sup>1</sup>. Nous pouvons en déduire que le support en pierre ne devait pas être peint aux origines de la construction de la villa.

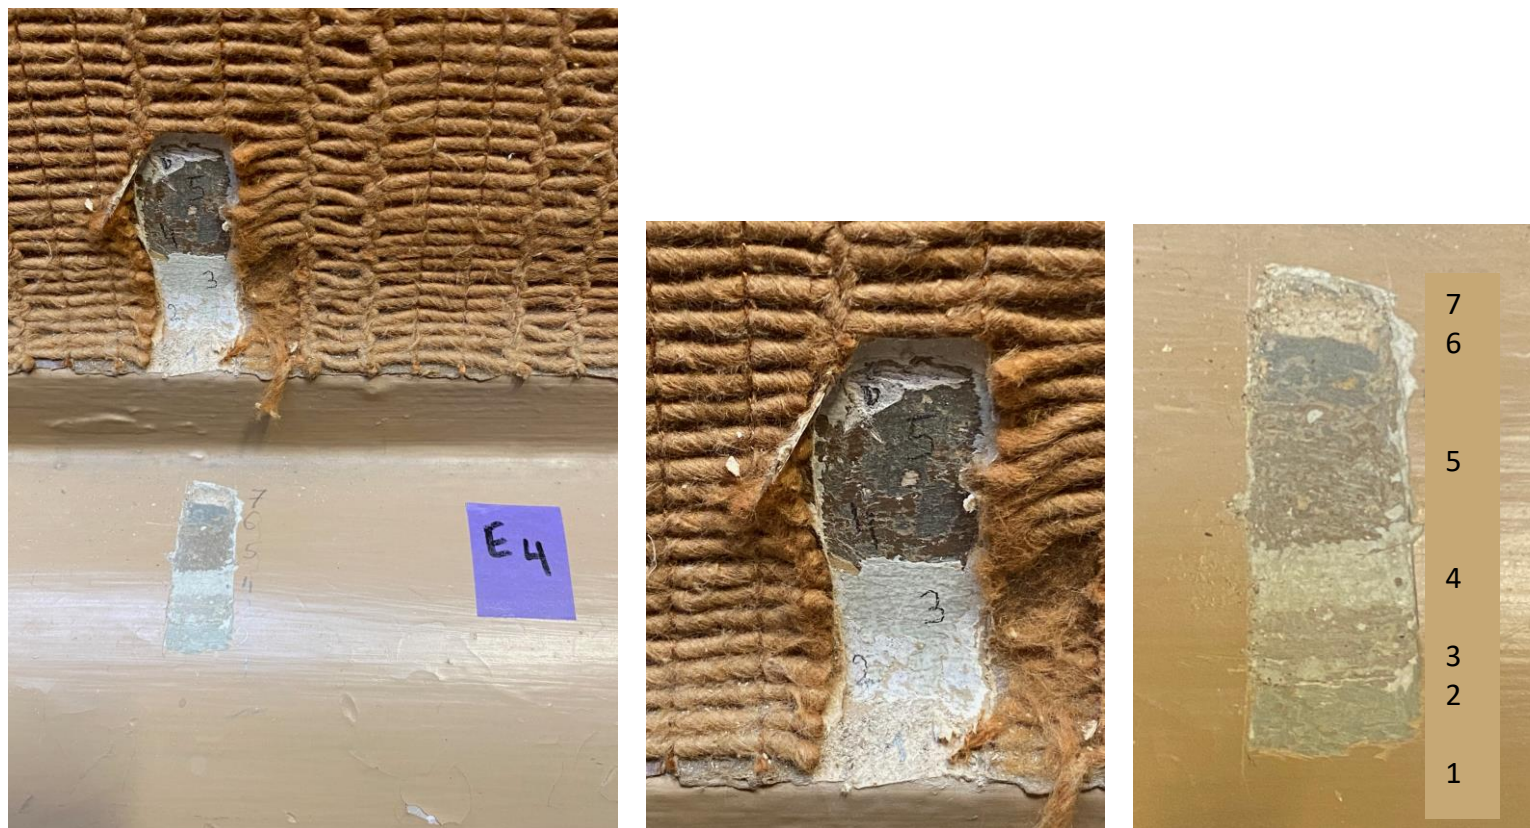
Sondages sur la partie supérieure du mur en haut de l'escalier et sur la moulure séparant la partie haute de la partie basse du mur de l'escalier

La stratigraphie de la moulure est similaire à celle de la partie basse du mur de l'escalier. On observe en première couche (en 6) un brun gris (RAL 8019), puis en deuxième couche (en 5) un brun sépia (RAL 8014) tirant vers le beige gris (RAL 1019). La troisième couche en 4 est le même beige vert (RAL 1000) vu précédemment, qui correspond à une strate plus récente certainement posée au cours du XX<sup>e</sup> siècle.

La partie haute du mur de l'escalier est recouverte par moins de couches. On note cependant, les deux mêmes premières strates avec un brun gris (en 5), puis un brun noisette (RAL 8011) tirant vers le sépia (en 4).

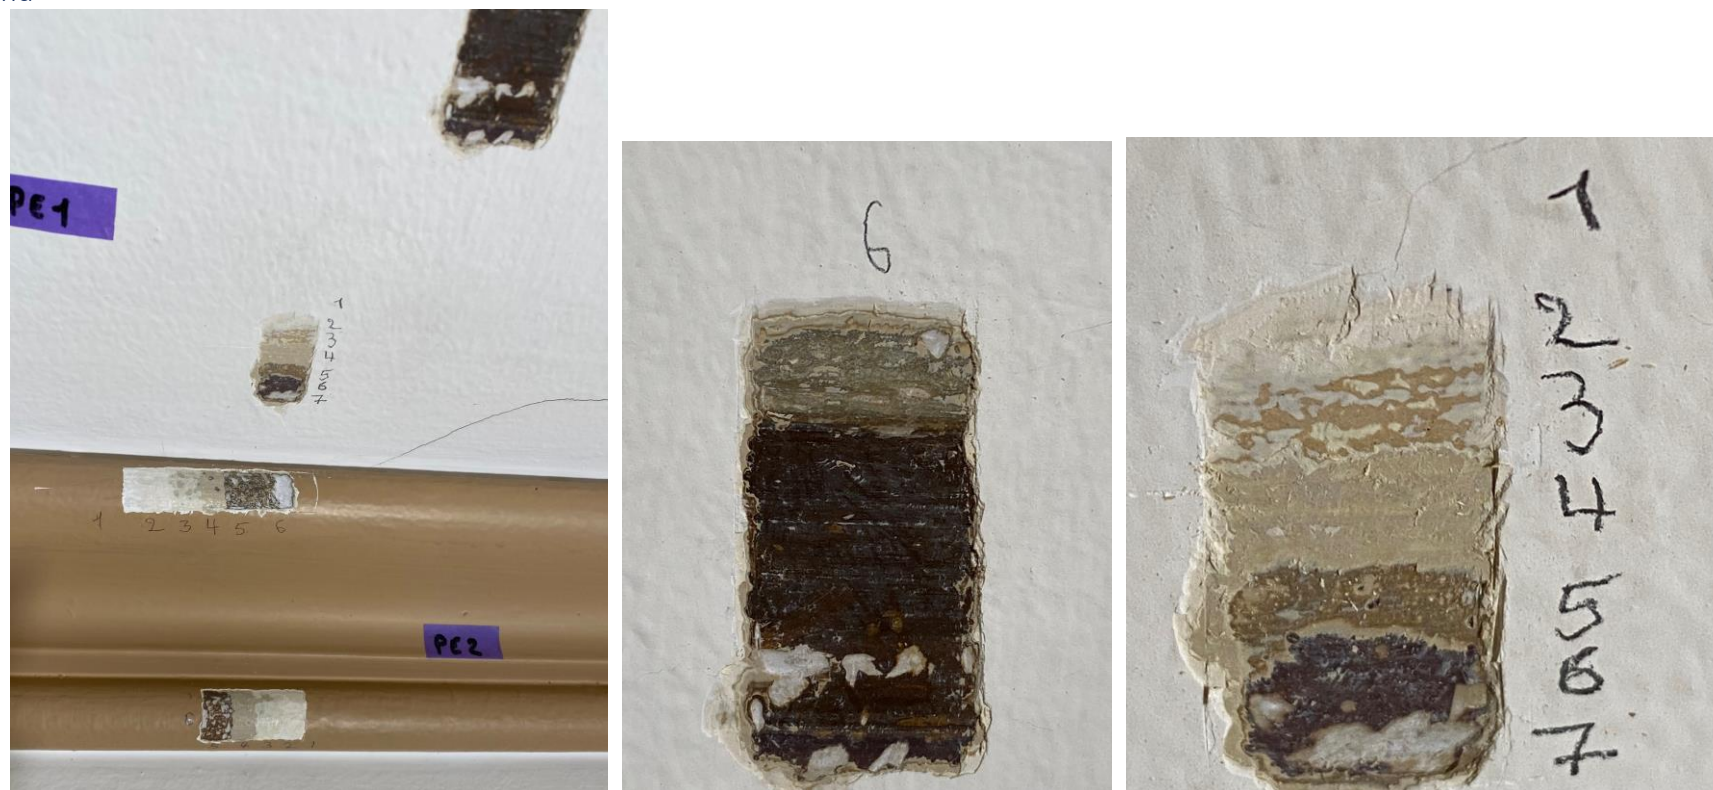
Fenêtre et sondages réalisés sur le plafond et la première frise

On remarque à travers les lacunes au plafond et les sondages que le plafond a été recouvert dans un premier temps d'un décor qui semble contemporain de celui retrouvé en première strate sur le plafond en bas de l'escalier et en deuxième strate sur les murs du hall d'entrée et du hall principal. Le décor de ce plafond se traduit par une bande en brun chocolat (RAL 8017) encadrant le décor près de la corniche et des filets dans les tons vert d'eau et bleu. Le filet bleu qu'on observe dans la lacune se rapproche de celui visible dans les lacunes au plafond du hall principal, identifié comme un bleu cobalt (RAL 5013). La seconde couche qui recouvre le plafond est de couleur brun vert (RAL 8000) (en 5).

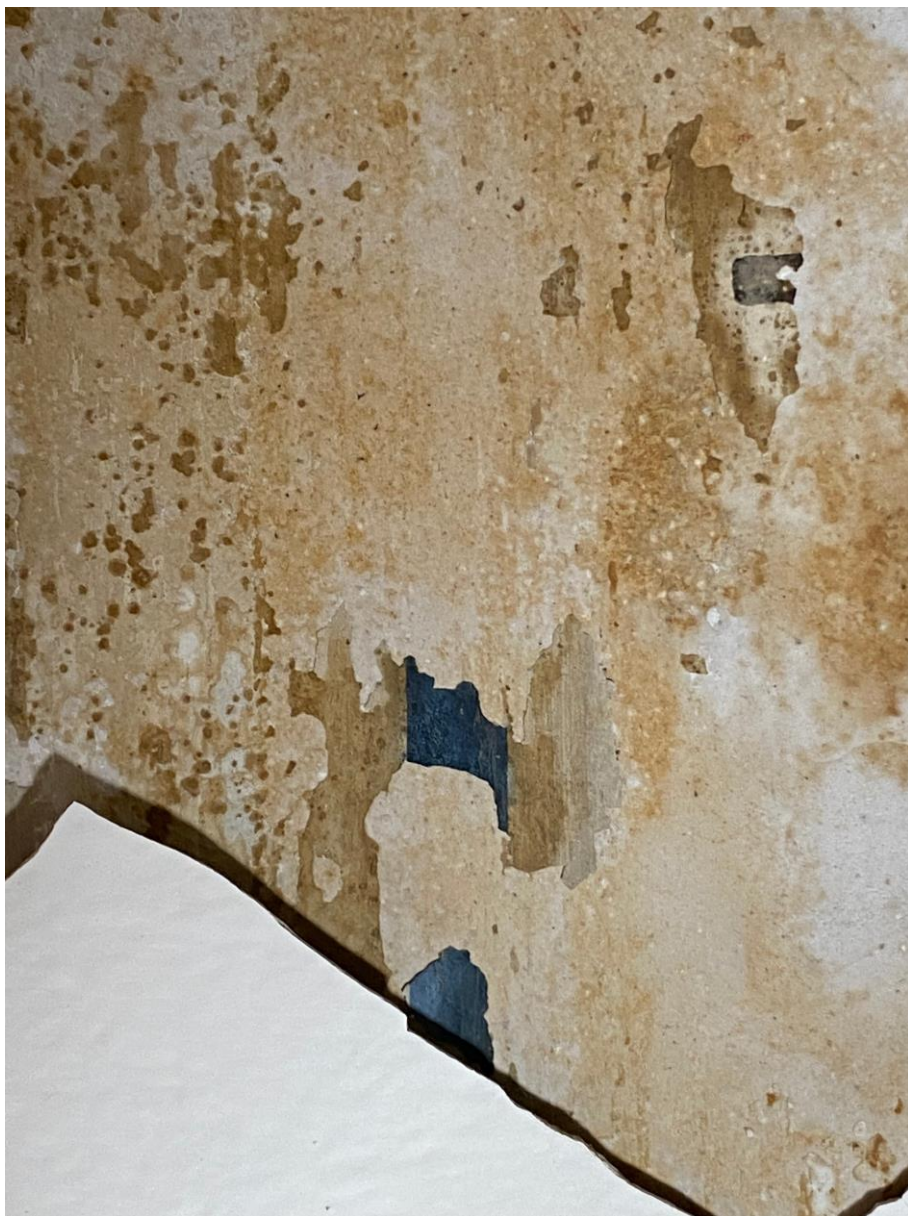
Lacune au plafond montrant un reste de filet bleu appartenant au premier décor, © Noémie Klein

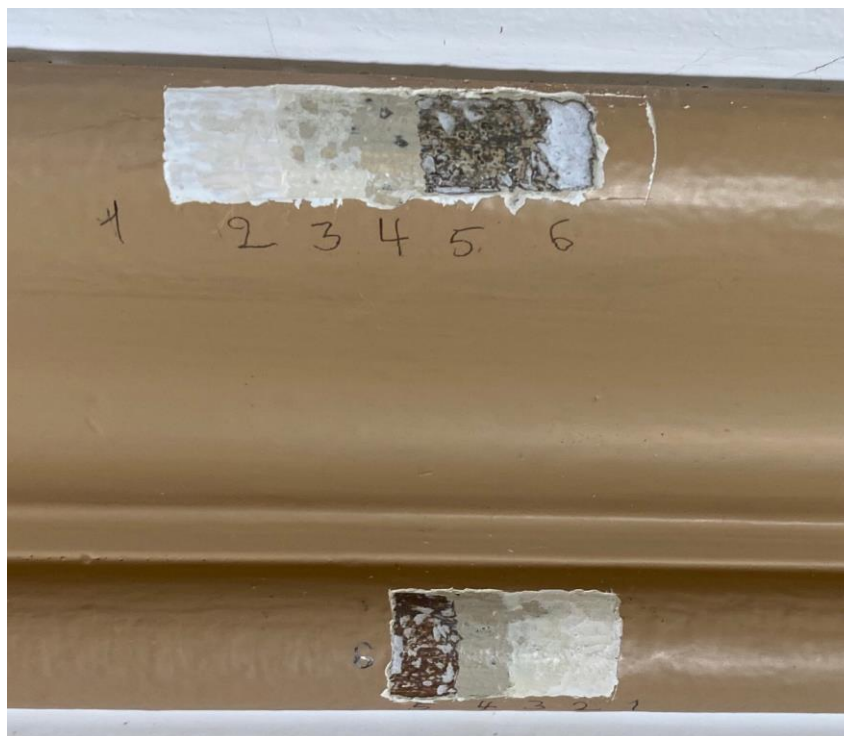
Coupes stratigraphiques réalisées sur la première corniche après le plafond, © Noémie Klein

Sur l'enduit support, on observe une première couche (en 5) de couleur brun chocolat (RAL 8017) avec quelques traces de brun vert (RAL 8000). Cette couche serait donc la continuité de la bande d'encadrement peinte en brun chocolat sur le plafond. La couche suivante (en 4) est de couleur beige vert (RAL 1000) correspondant à une couche plus récente réalisée au cours du XX<sup>e</sup> siècle, que l'on retrouve sur le reste des éléments sondés dans cette cage d'escalier. Cette strate beige verte est donc postérieure aux deux décors identifiés comme étant ceux d'origine.
