# Rapport de repérage amiante avant réalisation de travaux dans un immeuble bâti

**Rapport N°** : 29865640/S1/1/AM-RTV\_V2**Rédigé le** : 28/01/2026**Annule et remplace** : 29865640/S1/1/AM-RTV\_V1  
en date du 27/01/2026**Référence au programme de travaux** :  
VNF DTBS PROGRAMME DETAILLE TOME 2 V0  
réalisé le 21/10/2025 par VNF

**VNF - Unite Territoriale d Itineraire Boucles de la  
Seine**11 cours de Chimay  
78700 CONFLANS STE HONORINE**RDC**

| Description succincte du programme des travaux |
|---|
| Rénovation d'un poste de commande et bureaux |

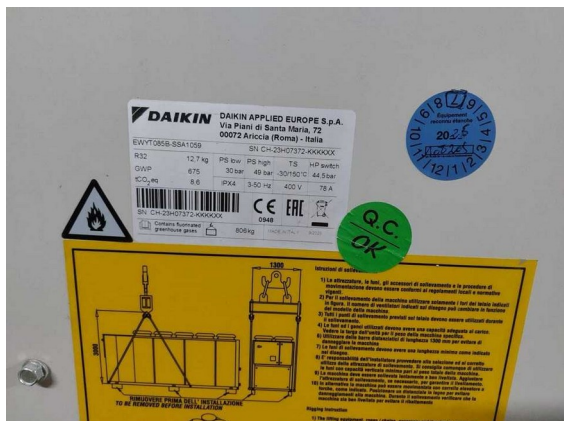
OBS 7

RDJ

Autre

réseau CVC

installé en 2025
