## Rapport de repérage du plomb avant travaux

| Numéro de rapport | <b>144719 P</b> |
| Adresse de l'immeuble | <b>11, cours de Chimay - 78700 Conflans-Sainte-Honorine.</b> |

**Percement pour passage de câble sur l'ensemble du bâtiment hors trémie ascenseur**

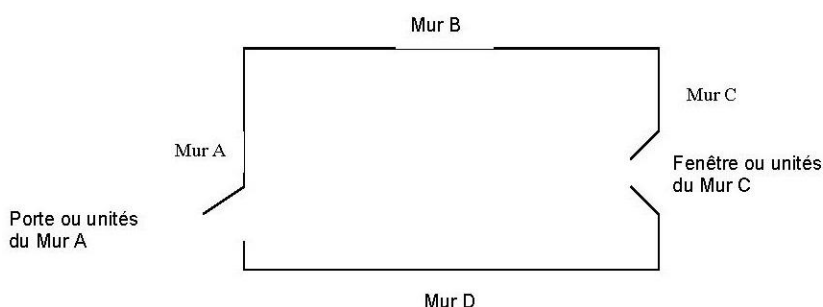
Afin de faciliter la localisation des mesures, l'auteur du constat divise chaque local en plusieurs zones qu'il identifie sur le croquis. Ces zones correspondent généralement aux différentes faces du local.

Selon la convention établie, une lettre est attribuée à chaque « zone » du local (A, B, C et D). On appelle « zone A » le mur par lequel on accède au local. Les zones suivantes sont désignées dans le sens horaire.

Chaque unité de repérage (porte, fenêtre, ...) est associée à une « zone ».
