ANSM VENDARGUES

RAPPORT DE REPERAGE AMIANTE AVANT TRAVAUX PHASES 1 & 2 TRAVAUX BATIMENT ADMINISTRATIF

**RAPPORT DE REPERAGE AMIANTE AVANT TRAVAUX
ANSM SITE DE VENDARGUES
BATIMENTS -ADMINISTRATIF****INFORMATIONS GENERALES****Désignation du bien**

CE RAPPORT CONTIENT 48 PAGES ET NE PEUT ETRE REPRODUIT QUE INTEGRALEMENT
Établi suivant la norme NFX 46-020 Aout 2017 et l'arrêté du 16 juillet 2019

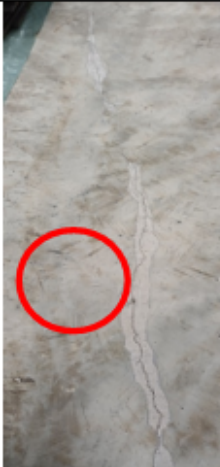
LOCAL (Phase 1 & 3) R-1 – LG0-07					
	Ragréage gris					
	MPCA		<input type="checkbox"/>	MPSCA		<input type="checkbox"/>
	PMPCA		<input checked="" type="checkbox"/>			
	PRELEV	N° :	1111			
Amiante non détecté						
PHOTO		N° : 1111

# Matériau dur gris .	N/A	# 1	# Thermique + # Acide Chlorhydrique	# 2	# META	ABO	# Aucune fibre d'amiante n'a été détectée *
Référence échantillon LabSud7 :	M2603032-001 098	Référence échantillon Client ¹ : 1116 - Ragréage rose			Localisation ¹ : (Phase 1 & 3) R-1 – LG0-07		
Observation(s) :

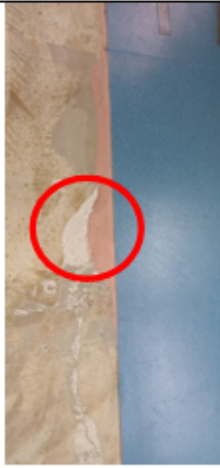
LOCAL (Phase 1 & 3) R-1 – LG0-07					
	Ragréage rose					
	MPCA		<input type="checkbox"/>	MPSCA		<input type="checkbox"/>
	PMPCA		<input checked="" type="checkbox"/>			
	PRELEV	N° :	1116			
Amiante non détecté						
PHOTO		N° : 1116

# Matériau dur(e) rose.	N/A	# 1	# Thermique + # Acide Chlorhydrique	# 2	# META	ABO	# Aucune fibre d'amiante n'a été détectée *
Référence échantillon LabSud7 :	M2603032-001 099	Référence échantillon Client ¹ : 1121 - Ragréage rose			Localisation ¹ : (Phase 1 & 3) R-1 – LG0-07		
Observation(s) :

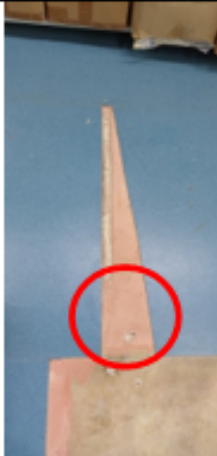
LOCAL	(Phase 1 & 3) R-1 – LG0-07					
		Ragréage rose					
	MPCA	<input type="checkbox"/>		MPSCA	<input type="checkbox"/>		
	PMPCA	<input checked="" type="checkbox"/>					
	PRELEV	N° :	1121				
Amiante non détecté							
PHOTO	N° : 1121

# Matériau dur(e) rose.	N/A	# 1	# Thermique + # Acide Chlorhydrique	# 2	# META	ABO	# Aucune fibre d'amiante n'a été détectée *
Référence échantillon LabSud7 :	M2603032-001 100	Référence échantillon Client ¹ : 1127 - Ragréage gris			Localisation ¹ : (Phase 1 & 3) R-1 – LG0-07		
Observation(s) :

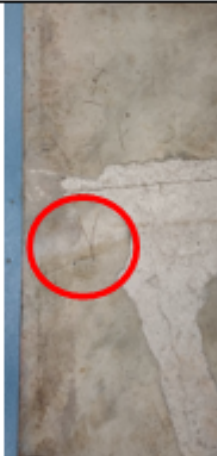
LOCAL	(Phase 1 & 3) R-1 – LG0-07					
		Ragréage gris					
	MPCA	<input type="checkbox"/>		MPSCA	<input type="checkbox"/>		
	PMPCA	<input checked="" type="checkbox"/>					
	PRELEV	N° :	1127				
Amiante non détecté							
PHOTO	N° : 1127

# Matériau dur gris .	N/A	# 1	# Thermique + # Acide Chlorhydrique	# 2	# META	ABO	# Aucune fibre d'amiante n'a été détectée *
Référence échantillon LabSud7 :	M2603032-001 101	Référence échantillon Client ¹ : 1133 - Bande joint placo			Localisation ¹ : (Phase 1 & 3) R-1 – LG0-07		
Observation(s) :

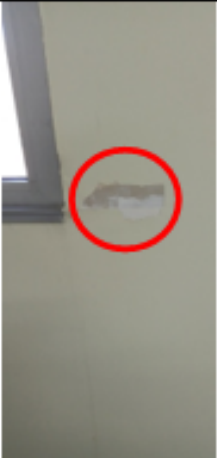
LOCAL	(Phase 1 & 3) R-1 – LG0-07					
		Bande joint placo					
	MPCA	<input type="checkbox"/>		MPSCA	<input type="checkbox"/>		
	PMPCA	<input checked="" type="checkbox"/>					
	PRELEV	N° :	1133				
Amiante non détecté							
PHOTO	N° : 1133

# Fibres papier blanc + peinture jaune.	N/A	# 1	# Thermique	# 2	# META	ABO	# Aucune fibre d'amiante n'a été détectée *
Référence échantillon LabSud7 :	M2603032-001 102	Référence échantillon Client ¹ : 1141 - Enduit mur			Localisation ¹ : (Phase 1 & 3) R-1 – LG0-07		
Observation(s) :

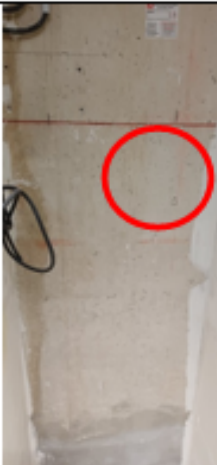
LOCAL	(Phase 1 & 3) R-1 – LG0-07					
		Enduit mur					
	MPCA	<input type="checkbox"/>		MPSCA	<input type="checkbox"/>		
	PMPCA	<input checked="" type="checkbox"/>					
	PRELEV	N° :	1141				
	Amiante non détecté						
PHOTO	N° : 1141

# Matériau dur gris.	N/A	# 1	# Thermique + # Acide Chlorhydrique	# 2	# META	ABO	# Aucune fibre d'amiante n'a été détectée *
Référence échantillon LabSud7 :	M2603032-001 103	Référence échantillon Client ¹ : 1433 - Plot colle placo			Localisation ¹ : (Phase 1 & 3) R-1 – LG0-07		
Observation(s) :

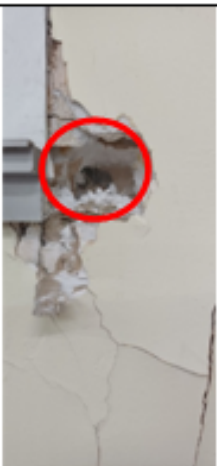
LOCAL	(Phase 1 & 3) R-1 – LG0-07					
		Plot colle placo					
	MPCA	<input type="checkbox"/>		MPSCA	<input type="checkbox"/>		
	PMPCA	<input checked="" type="checkbox"/>					
	PRELEV	N° :	1433				
	Amiante non détecté						
PHOTO	N° : 1433

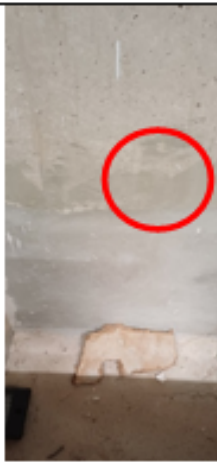
LOCAL	(Phase 1 & 3) R-1 – LG0-07					
		Enduit mur					
	MPCA	<input type="checkbox"/>		MPSCA	<input type="checkbox"/>		
	PMPCA	<input checked="" type="checkbox"/>					
	PRELEV	N° :	1440				
	Amiante non détecté						
PHOTO	N° : 1440

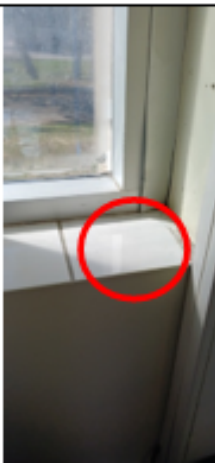
LOCAL	(Phase 1 & 3) R-1 – LG0-07					
		Colle carrelage					
	MPCA	<input type="checkbox"/>		MPSCA	<input type="checkbox"/>		
	PMPCA	<input checked="" type="checkbox"/>					
	PRELEV	N° :	1449				
Amiante non détecté							
PHOTO	N° : 1449

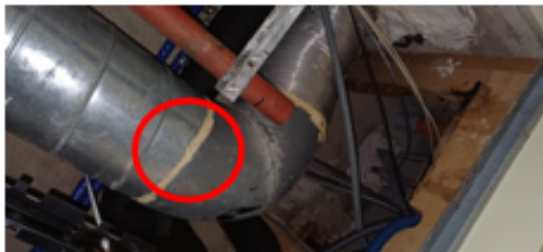
LOCAL	(Phase 1 & 3) R-1 – LG0-07					
		Joint CVC					
	MPCA	<input type="checkbox"/>		MPSCA	<input type="checkbox"/>		
	PMPCA	<input checked="" type="checkbox"/>					
	PRELEV	N° :	1456				
Amiante non détecté							
PHOTO	N° : 1456

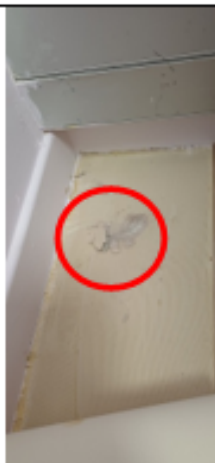
LOCAL	(Phase 2) R-1 – LG0-12					
		Colle + ragréage					
	MPCA	<input type="checkbox"/>		MPSCA	<input type="checkbox"/>		
	PMPCA	<input checked="" type="checkbox"/>					
	PRELEV	N° :	1509				
Amiante non détecté							
PHOTO	N° : 1509

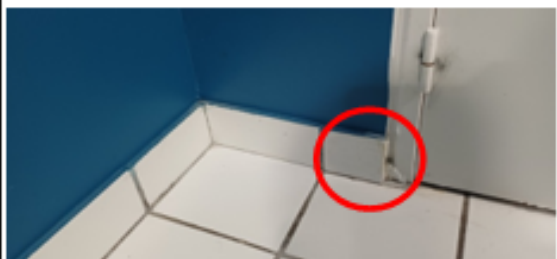
LOCAL	(Phase 2) R-1 – WC H			
		Colle plinthes			
	MPCA	<input type="checkbox"/>	MPSCA	<input type="checkbox"/>	
	PMPCA	<input checked="" type="checkbox"/>			
	PRELEV	N° :	1515		
Amiante non détecté					
PHOTO	N° : 1515

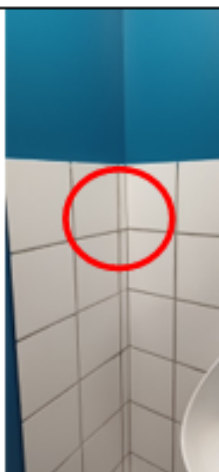
LOCAL	(Phase 2) R-1 – WC H			
		Colle faïence			
	MPCA	<input type="checkbox"/>	MPSCA	<input type="checkbox"/>	
	PMPCA	<input checked="" type="checkbox"/>			
	PRELEV	N° :	1528		
Amiante non détecté					
PHOTO	N° : 1528

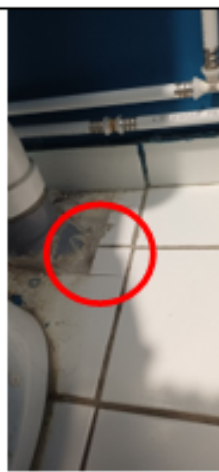
LOCAL	(Phase 2) R-1 – WC H			
		Colle carrelage			
	MPCA	<input type="checkbox"/>	MPSCA	<input type="checkbox"/>	
	PMPCA	<input checked="" type="checkbox"/>			
	PRELEV	N° :	1534		
Amiante non détecté					
PHOTO	N° : 1534

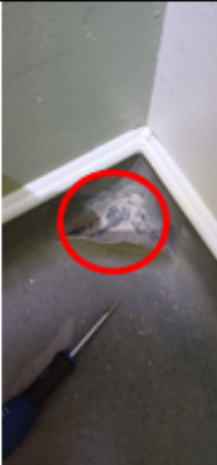
LOCAL	(Phase 1) RdC – AD1-10					
		Ragréage					
	MPCA	<input type="checkbox"/>		MPSCA	<input type="checkbox"/>		
	PMPCA	<input checked="" type="checkbox"/>					
	PRELEV	N° :	1553				
Amiante non détecté							
PHOTO	N° : 1553

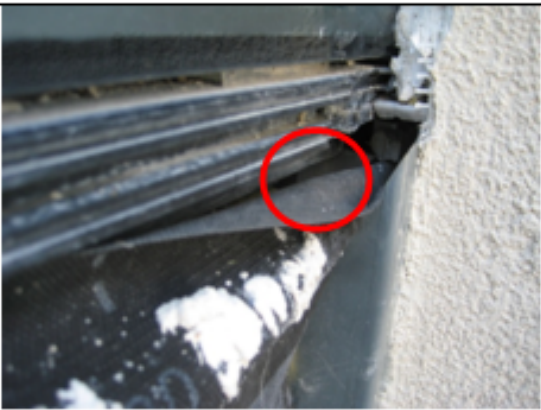
LOCAL	(Phase 1) R-1 – Local technique CTA					
		Joint CTA					
	MPCA	<input type="checkbox"/>		MPSCA	<input type="checkbox"/>		
	PMPCA	<input checked="" type="checkbox"/>					
	PRELEV	N° :	3788				
Amiante non détecté							
PHOTO	N° : 3788

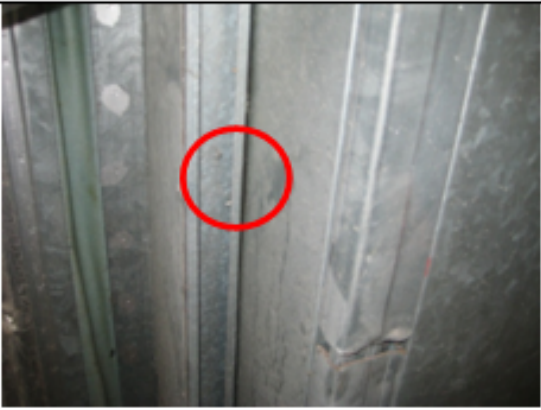
LOCAL	(Phase 1) R-1 – Local technique CTA					
		Joint CTA					
	MPCA	<input type="checkbox"/>		MPSCA	<input type="checkbox"/>		
	PMPCA	<input checked="" type="checkbox"/>					
	PRELEV	N° :	3789				
Amiante non détecté							
PHOTO	N° : 3789
