## Rapport de mission de repérage des matériaux et produits contenant de l'amiante avant réalisation de travaux

Numéro de rapport	104400 CPAM DE MAINE ET LOIRE 23.12.24 A
Propriétaire	CPAM DE MAINE ET LOIRE
Donneur d'ordre	CPAM DE MAINE ET LOIRE
Adresse de l'immeuble	2 rue Saint-Eloi - - 49300 CHOLET
Bâtiment ou installation	Bureaux
Date de la commande	16/12/2024
La ou le(s) date(s) d'exécution du repérage	23/12/2024
Date d'émission du rapport de repérage	27/01/2025
Référence du programme de travaux défini par le donneur d'ordre

Références de l'ordre de mission : **104400 CPAM DE MAINE ET LOIRE 23.12.24**

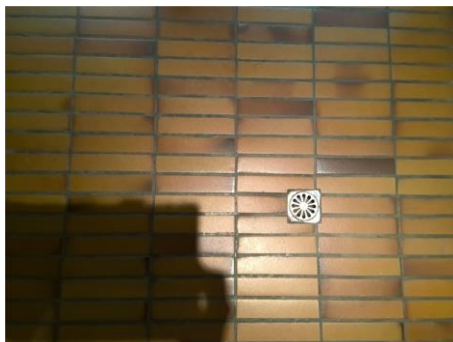
Nom du client	Numéro de dossier	Localisation
CPAM DE MAINE ET LOIRE	104400 CPAM DE MAINE ET LOIRE 23.12.24	RDC - WC rdc accueil Plancher - Sol
Nom de l'opérateur	Date de prélèvement	Matériau
GONCALVES Victor	23/12/2024	Carrelage + colle + ragréage
<b>Résultat amiante</b>		
absence d'amiante

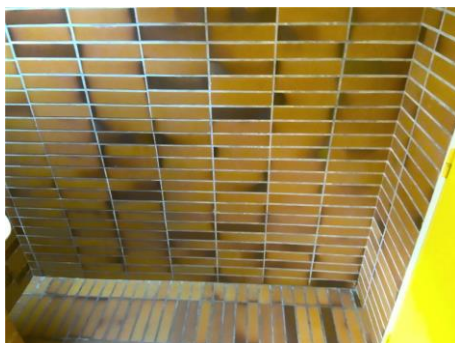
Nom du client	Numéro de dossier	Localisation
CPAM DE MAINE ET LOIRE	104400 CPAM DE MAINE ET LOIRE 23.12.24	RDC - WC rdc accueil Mur faïence n°2 - Toutes zones
Nom de l'opérateur	Date de prélèvement	Matériau
GONCALVES Victor	23/12/2024	Faïence + colle
Résultat amiante		
absence d'amiante

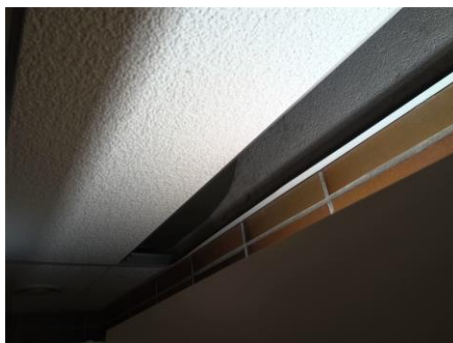
Nom du client	Numéro de dossier	Localisation
CPAM DE MAINE ET LOIRE	104400 CPAM DE MAINE ET LOIRE 23.12.24	RDC - WC rdc accueil Plenum - Toutes zones
Nom de l'opérateur	Date de prélèvement	Matériau
GONCALVES Victor	23/12/2024	Pare vapeur
Résultat amiante		
absence d'amiante

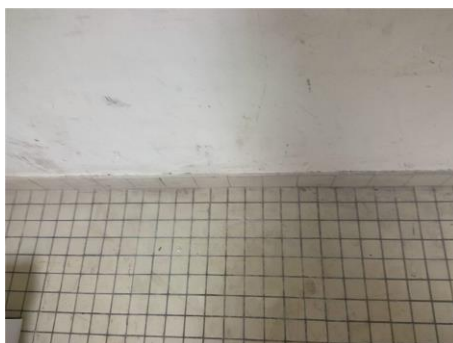
Nom du client	Numéro de dossier	Localisation
CPAM DE MAINE ET LOIRE	104400 CPAM DE MAINE ET LOIRE 23.12.24	RDC - Stock- tri sélectif Plinthes périphériques - Toutes zones
Nom de l'opérateur	Date de prélèvement	Matériau
GONCALVES Victor	23/12/2024	Plinthe + colle
<b>Résultat amiante</b>		
absence d'amiante

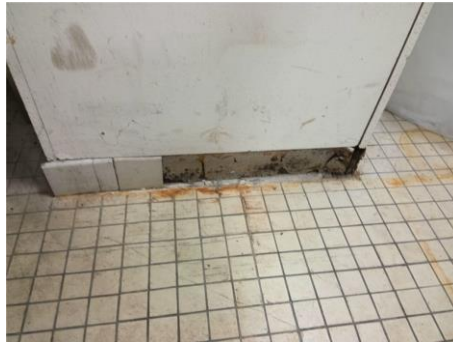
Nom du client	Numéro de dossier	Localisation
CPAM DE MAINE ET LOIRE	104400 CPAM DE MAINE ET LOIRE 23.12.24	RDC - Stock- tri sélectif Plinthes poteaux - Toutes zones
Nom de l'opérateur	Date de prélèvement	Matériau
GONCALVES Victor	23/12/2024	Plinthe + colle
Résultat amiante		
absence d'amiante

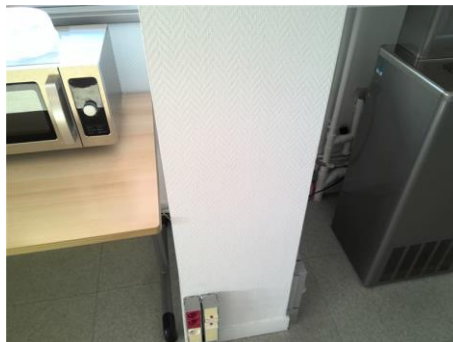
Nom du client	Numéro de dossier	Localisation
CPAM DE MAINE ET LOIRE	104400 CPAM DE MAINE ET LOIRE 23.12.24	RDC - Salle de pause Poteaux - Toutes zones
Nom de l'opérateur	Date de prélèvement	Matériau
GONCALVES Victor	23/12/2024	Plâtre
Résultat amiante		
absence d'amiante

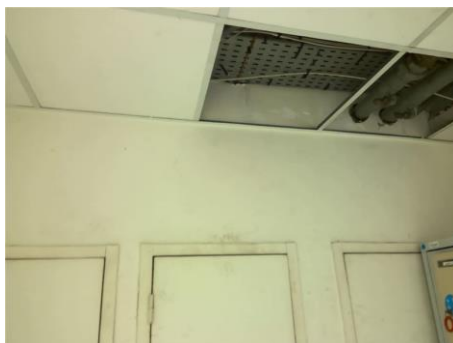
Nom du client	Numéro de dossier	Localisation
CPAM DE MAINE ET LOIRE	104400 CPAM DE MAINE ET LOIRE 23.12.24	RDC - Stock- tri sélectif Mur cloison - Toutes zones
Nom de l'opérateur	Date de prélèvement	Matériau
GONCALVES Victor	23/12/2024	Plâtre
Résultat amiante		
absence d'amiante

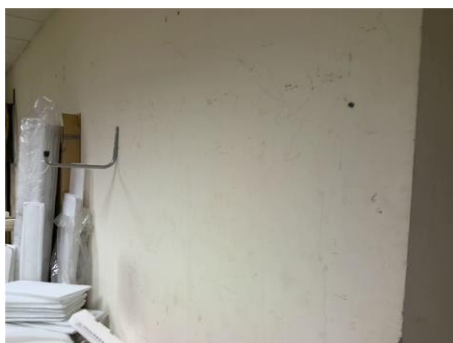
Nom du client	Numéro de dossier	Localisation
CPAM DE MAINE ET LOIRE	104400 CPAM DE MAINE ET LOIRE 23.12.24	RDC - Stock- tri sélectif Mur refend - Toutes zones
Nom de l'opérateur	Date de prélèvement	Matériau
GONCALVES Victor	23/12/2024	Plâtre
Résultat amiante		
absence d'amiante

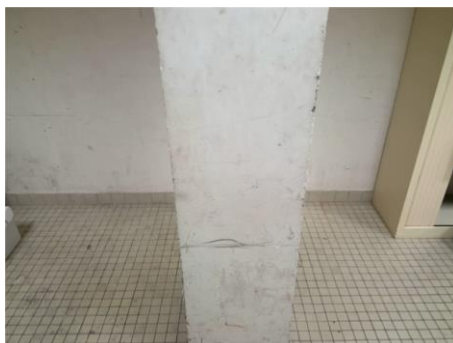
Nom du client	Numéro de dossier	Localisation
CPAM DE MAINE ET LOIRE	104400 CPAM DE MAINE ET LOIRE 23.12.24	RDC - Stock- tri sélectif Poteaux - Toutes zones
Nom de l'opérateur	Date de prélèvement	Matériau
GONCALVES Victor	23/12/2024	Plâtre
Résultat amiante		
absence d'amiante

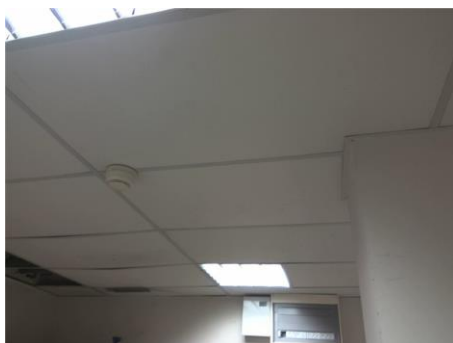
Nom du client	Numéro de dossier	Localisation
CPAM DE MAINE ET LOIRE	104400 CPAM DE MAINE ET LOIRE 23.12.24	RDC - Stock- tri sélectif Plafond - Plafond
Nom de l'opérateur	Date de prélèvement	Matériau
GONCALVES Victor	23/12/2024	Faux-Plafonds
Résultat amiante		
absence d'amiante

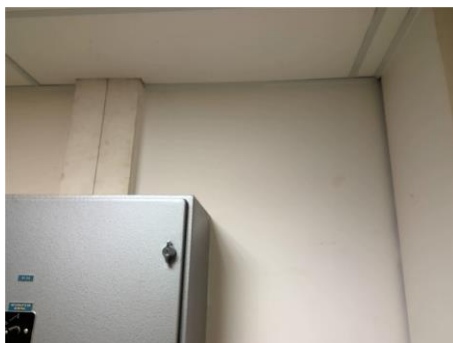
Nom du client	Numéro de dossier	Localisation
CPAM DE MAINE ET LOIRE	104400 CPAM DE MAINE ET LOIRE 23.12.24	RDC - Stockage informatique Mur cloison - Toutes zones
Nom de l'opérateur	Date de prélèvement	Matériau
GONCALVES Victor	23/12/2024	Plâtre
Résultat amiante		
absence d'amiante

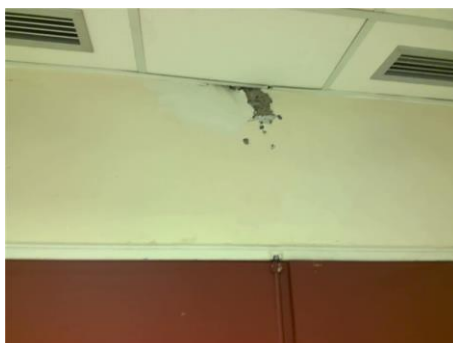
Nom du client	Numéro de dossier	Localisation
CPAM DE MAINE ET LOIRE	104400 CPAM DE MAINE ET LOIRE 23.12.24	RDC - Stockage informatique Mur refend - Toutes zones
Nom de l'opérateur	Date de prélèvement	Matériau
GONCALVES Victor	23/12/2024	Plâtre
Résultat amiante		
absence d'amiante

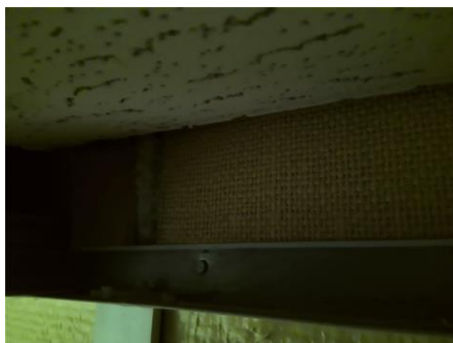
Nom du client	Numéro de dossier	Localisation
CPAM DE MAINE ET LOIRE	104400 CPAM DE MAINE ET LOIRE 23.12.24	RDC - Couloir n°1 Cloison séparative - Toutes zones
Nom de l'opérateur	Date de prélèvement	Matériau
GONCALVES Victor	23/12/2024	Tresse

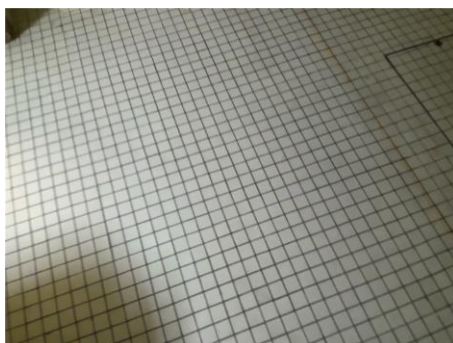
Nom du client	Numéro de dossier	Localisation
CPAM DE MAINE ET LOIRE	104400 CPAM DE MAINE ET LOIRE 23.12.24	RDC - Imprimerie Plancher - Sol
Nom de l'opérateur	Date de prélèvement	Matériau
GONCALVES Victor	23/12/2024	Carrelage + colle + ragréage
Résultat amiante		
absence d'amiante

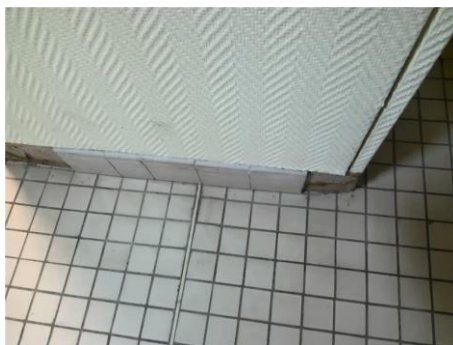
Nom du client	Numéro de dossier	Localisation
CPAM DE MAINE ET LOIRE	104400 CPAM DE MAINE ET LOIRE 23.12.24	RDC - Imprimerie Plinthes - Toutes zones
Nom de l'opérateur	Date de prélèvement	Matériau
GONCALVES Victor	23/12/2024	Plinthe + colle
<b>Résultat amiante</b>		
absence d'amiante

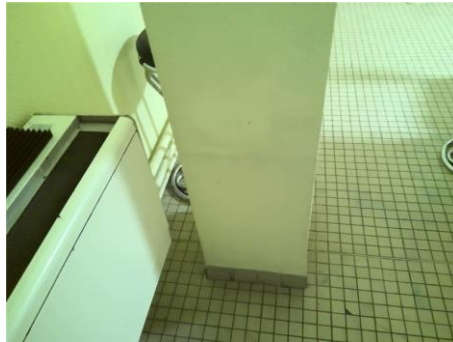
Nom du client	Numéro de dossier	Localisation
CPAM DE MAINE ET LOIRE	104400 CPAM DE MAINE ET LOIRE 23.12.24	RDC - Imprimerie Poteaux - Toutes zones
Nom de l'opérateur	Date de prélèvement	Matériau
GONCALVES Victor	23/12/2024	Plâtre
<b>Résultat amiante</b>		
absence d'amiante

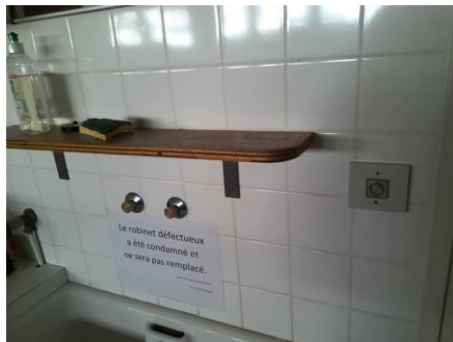
Nom du client	Numéro de dossier	Localisation
CPAM DE MAINE ET LOIRE	104400 CPAM DE MAINE ET LOIRE 23.12.24	RDC - Imprimerie Mur faïence - Toutes zones
Nom de l'opérateur	Date de prélèvement	Matériau
GONCALVES Victor	23/12/2024	Faïence + colle
<b>Résultat amiante</b>		
absence d'amiante

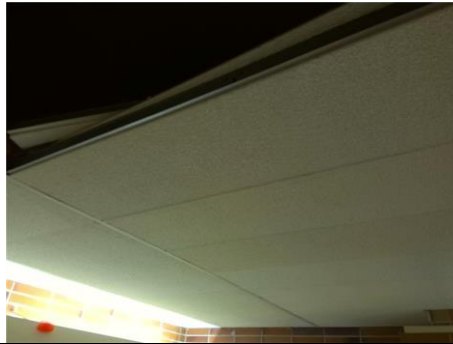
Nom du client	Numéro de dossier	Localisation
CPAM DE MAINE ET LOIRE	104400 CPAM DE MAINE ET LOIRE 23.12.24	RDC - WC n°1 Plafond - Plafond
Nom de l'opérateur	Date de prélèvement	Matériau
GONCALVES Victor	23/12/2024	Faux-Plafonds
<b>Résultat amiante</b>		
absence d'amiante

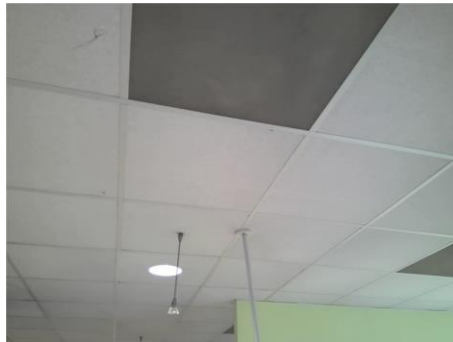
Nom du client	Numéro de dossier	Localisation
CPAM DE MAINE ET LOIRE	104400 CPAM DE MAINE ET LOIRE 23.12.24	RDC - Bureau 6 Plafond - Toutes zones
Nom de l'opérateur	Date de prélèvement	Matériau
GONCALVES Victor	23/12/2024	Faux-Plafonds
<b>Résultat amiante</b>		
absence d'amiante

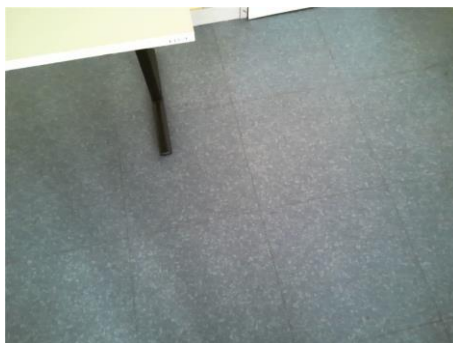
Nom du client	Numéro de dossier	Localisation
CPAM DE MAINE ET LOIRE	104400 CPAM DE MAINE ET LOIRE 23.12.24	1er - Salle de réunion p107 Plancher - Sol
Nom de l'opérateur	Date de prélèvement	Matériau
GONCALVES Victor	23/12/2024	Pvc + colle + ragréage
Résultat amiante		
absence d'amiante

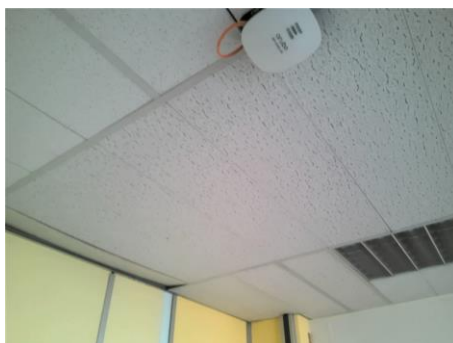
Nom du client	Numéro de dossier	Localisation
CPAM DE MAINE ET LOIRE	104400 CPAM DE MAINE ET LOIRE 23.12.24	1er - Salle de réunion p107 Plafond - Plafond
Nom de l'opérateur	Date de prélèvement	Matériau
GONCALVES Victor	23/12/2024	Faux-Plafonds
Résultat amiante		
absence d'amiante

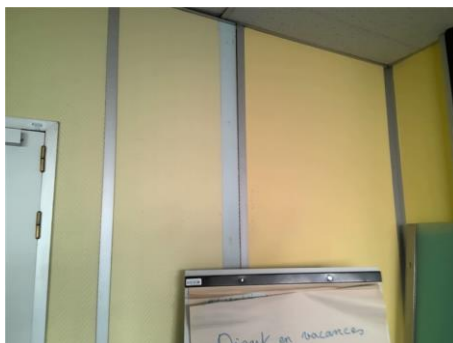
Nom du client	Numéro de dossier	Localisation
CPAM DE MAINE ET LOIRE	104400 CPAM DE MAINE ET LOIRE 23.12.24	1er - Salle de réunion p107 Cloisons séparative - Toutes zones
Nom de l'opérateur	Date de prélèvement	Matériau
GONCALVES Victor	23/12/2024	Plâtre
Résultat amiante		
absence d'amiante

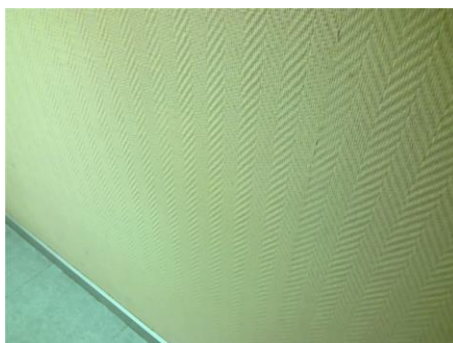
## PRELEVEMENT : P050

Nom du client	Numéro de dossier	Localisation
CPAM DE MAINE ET LOIRE	104400 CPAM DE MAINE ET LOIRE 23.12.24	1er - circulations Mur de Refend - Toutes zones
Nom de l'opérateur	Date de prélèvement	Matériau
GONCALVES Victor	23/12/2024	Plâtre
Résultat amiante		
absence d'amiante

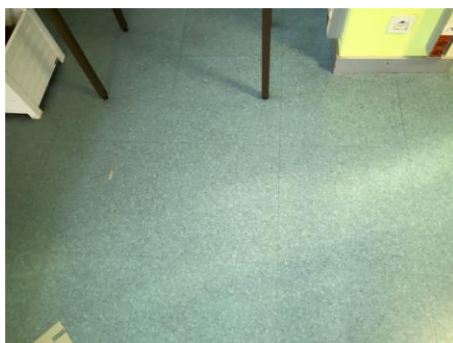
## PRELEVEMENT : P052

Nom du client	Numéro de dossier	Localisation
CPAM DE MAINE ET LOIRE	104400 CPAM DE MAINE ET LOIRE 23.12.24	1er - Porte 104 Plancher - Sol
Nom de l'opérateur	Date de prélèvement	Matériau
GONCALVES Victor	23/12/2024	Pvc + colle + ragréage
Résultat amiante		
absence d'amiante

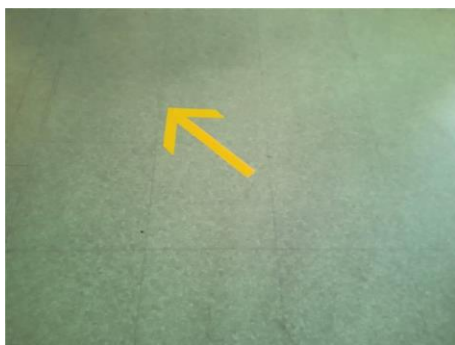
## PRELEVEMENT : P054

Nom du client	Numéro de dossier	Localisation
CPAM DE MAINE ET LOIRE	104400 CPAM DE MAINE ET LOIRE 23.12.24	1er - Frais de santé Plancher vert - Sol
Nom de l'opérateur	Date de prélèvement	Matériau
GONCALVES Victor	23/12/2024	Pvc + colle + ragréage
Résultat amiante		
absence d'amiante

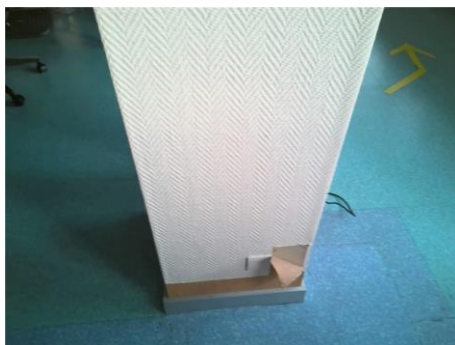
## PRELEVEMENT : P055

Nom du client	Numéro de dossier	Localisation
CPAM DE MAINE ET LOIRE	104400 CPAM DE MAINE ET LOIRE 23.12.24	1er - Frais de santé Poteaux - Toutes zones
Nom de l'opérateur	Date de prélèvement	Matériau
GONCALVES Victor	23/12/2024	Plâtre
Résultat amiante		
absence d'amiante
