## Rapport de recherche de polluants dans les revêtements routiers ou bitumineux

Numéro de dossier : [ESIDR2\\_01\\_49\\_20231115\\_DAT](#)  
Norme employée : Absence de norme de référence  
Date du repérage : 11/12/2023  
Heure d'arrivée : 10 h 30  
Date émission : 10/01/2024

Adresse : **Site de Montreuil Juigné  
49460 MONTREUIL JUIGNE**

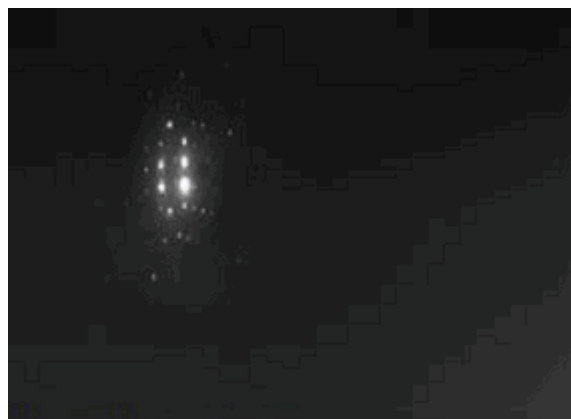
23SE02428C  
-002-07  
Actinolite-am  
iante

23SE024280-002-07 - Actinolite-amiante

composition en pourcentage massique:

Na: 0 / Mg: 23 / Al: 2 / Si: 55 / K: 0 / Ca: 10 / Ti: 0 / Cr: 0 / Mn: 0 / Fe: 1

| N° éch. | Référence client | Description visuelle | Technique utilisée / Analyste | Préparation | | Résultats |
|---|---|---|---|---|---|---|
| | | Matériau dur bitumineux de type enrobé (visiblement monocouche) liant hydrocarboné (noir) | <b>MET</b> * / STX5 | 1 / 2 * | Calcination<br>attaque acide<br>broyage<br>mécanique<br>(méthode interne de traitement) | Fibres d'amiante de type actinolite-amiante * |

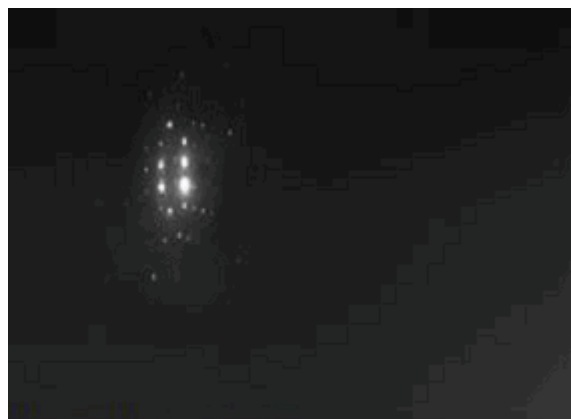
23SE024280  
-002-07  
Actinolite-am  
iante

23SE024280-002-07 - Actinolite-amiante

composition en pourcentage massique:
