## DOSSIER DE DIAGNOSTIC TECHNIQUE

**Référence : 002ER039743**  
A communiquer pour toute correspondance  
Réalisé le : 17/02/2022  
Référence mandataire : Mandataire

Domaine de Frabegas  
1409 route de Fabregas  
83550 LA SEYNE SUR MER

### Diagnostic Plomb avant Travaux

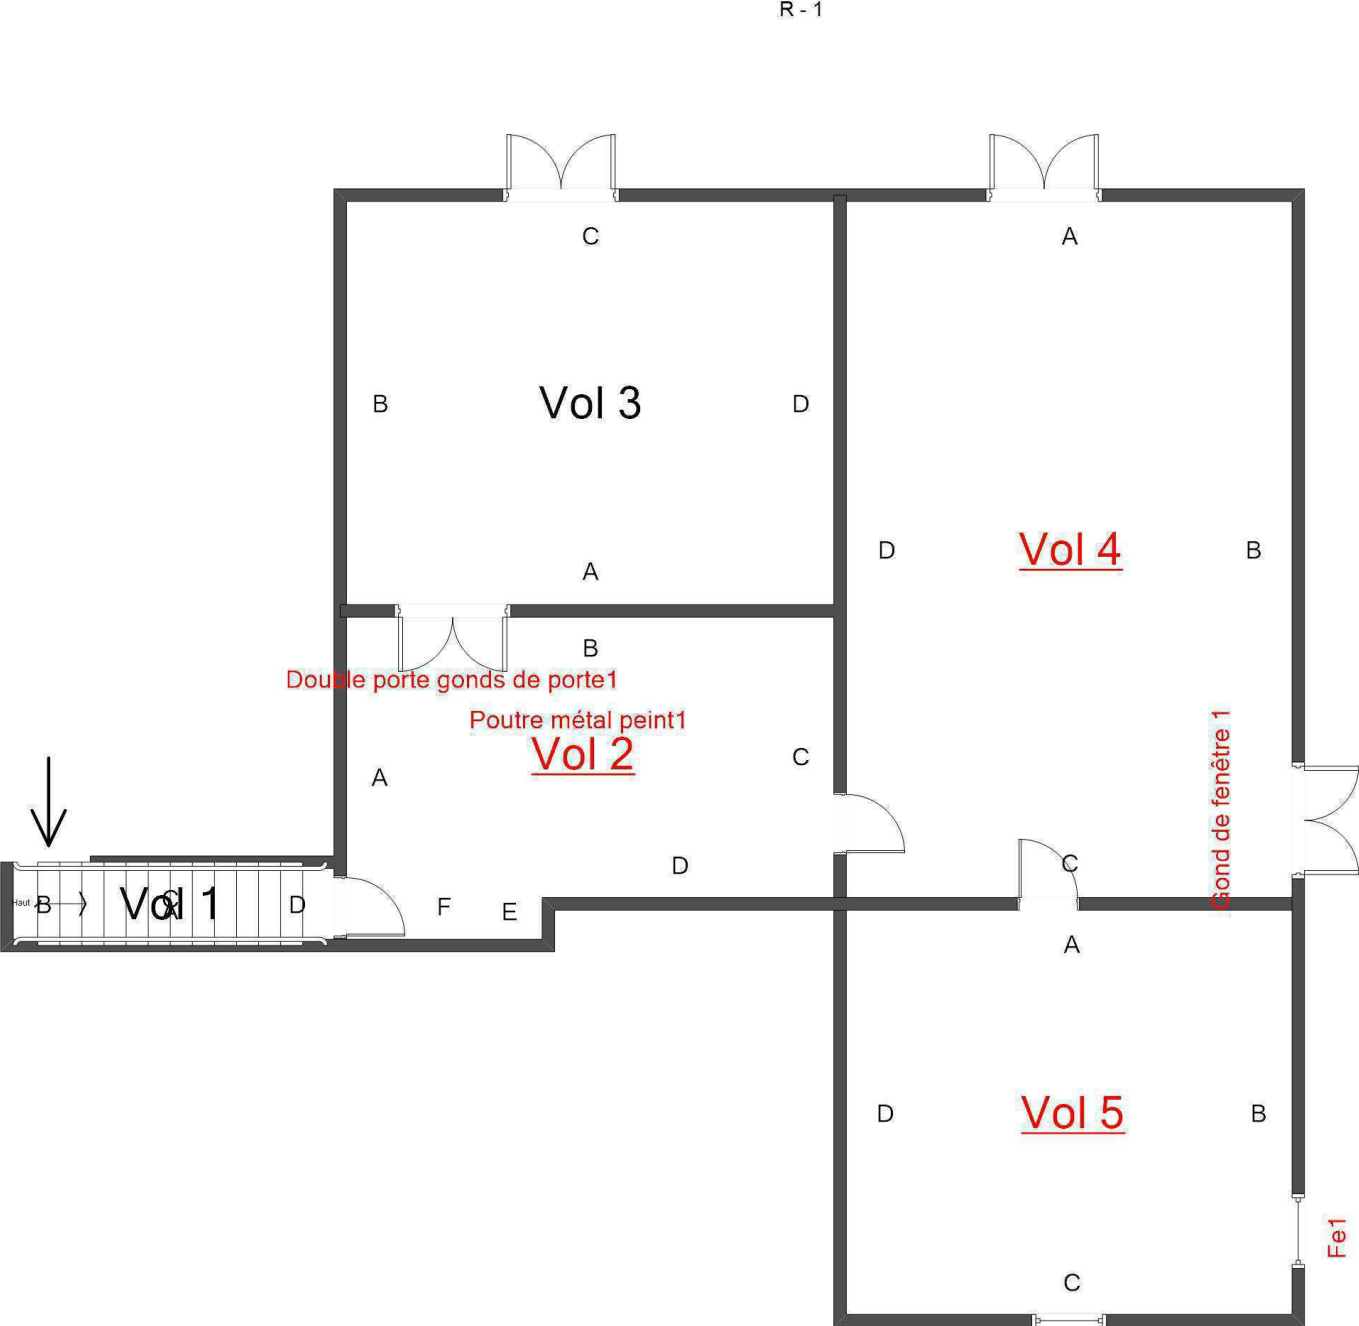
| R - 1 - PLAN DE REPÉRAGE - VOLUMES ET ÉLÉMENTS CONTENANT DU PLOMB | | | | Référence:<br>002ER039743 |

| R - 1 - PLAN DE REPÉRAGE - VOLUMES ET ÉLÉMENTS CONTENANT DU PLOMB | | | | Référence:<br>002ER039743 |
|---|---|---|---|---|
| | | | | <div></div> Volume et élément contenant du plomb |

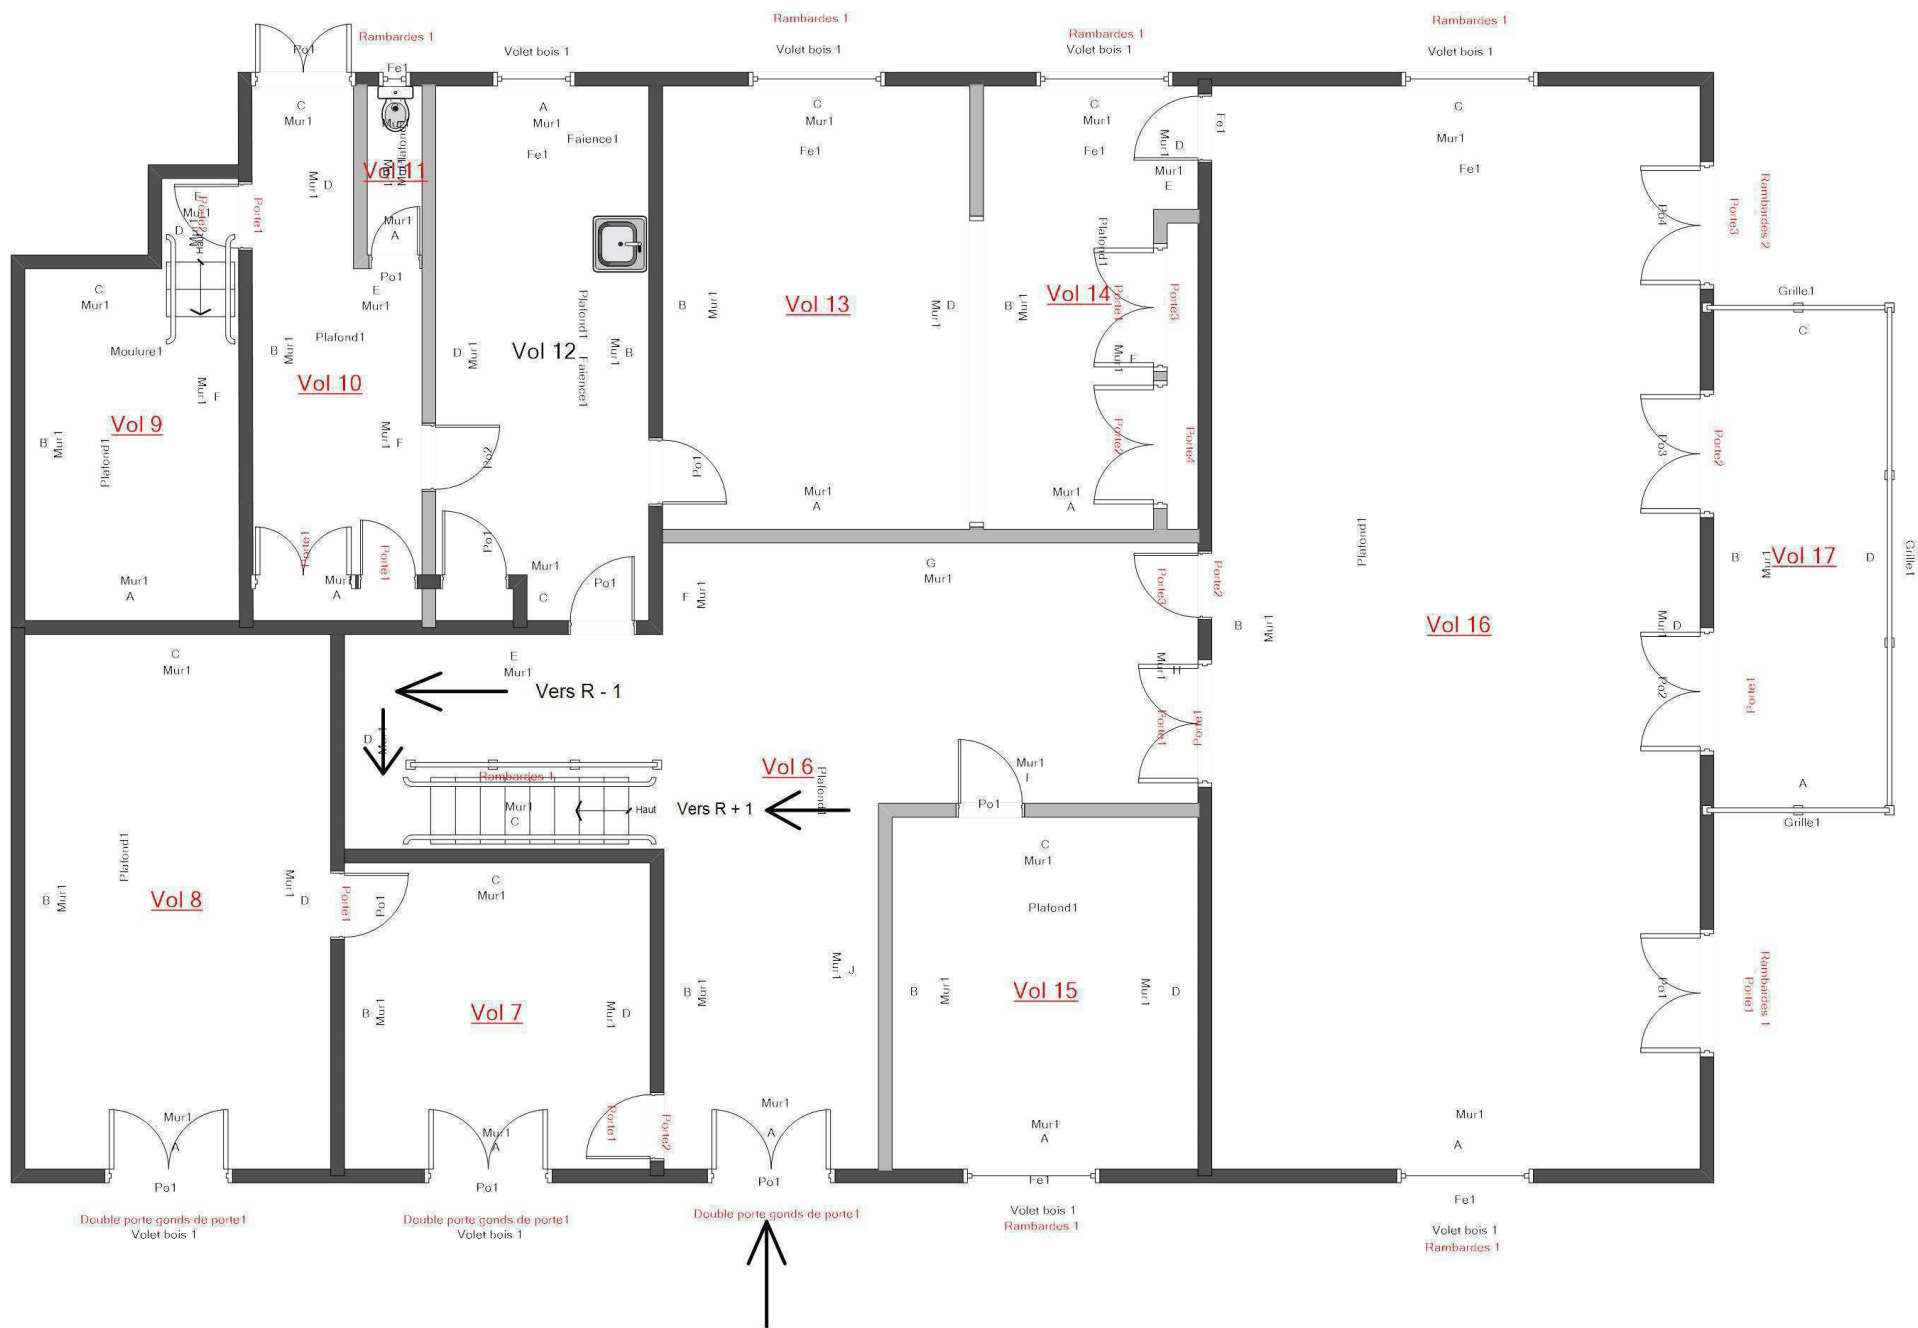
| RDC - PLAN DE REPÉRAGE - VOLUMES ET ÉLÉMENTS CONTENANT DU PLOMB | | | | Référence:<br>002ER039743 |

Volume et élément contenant du plomb

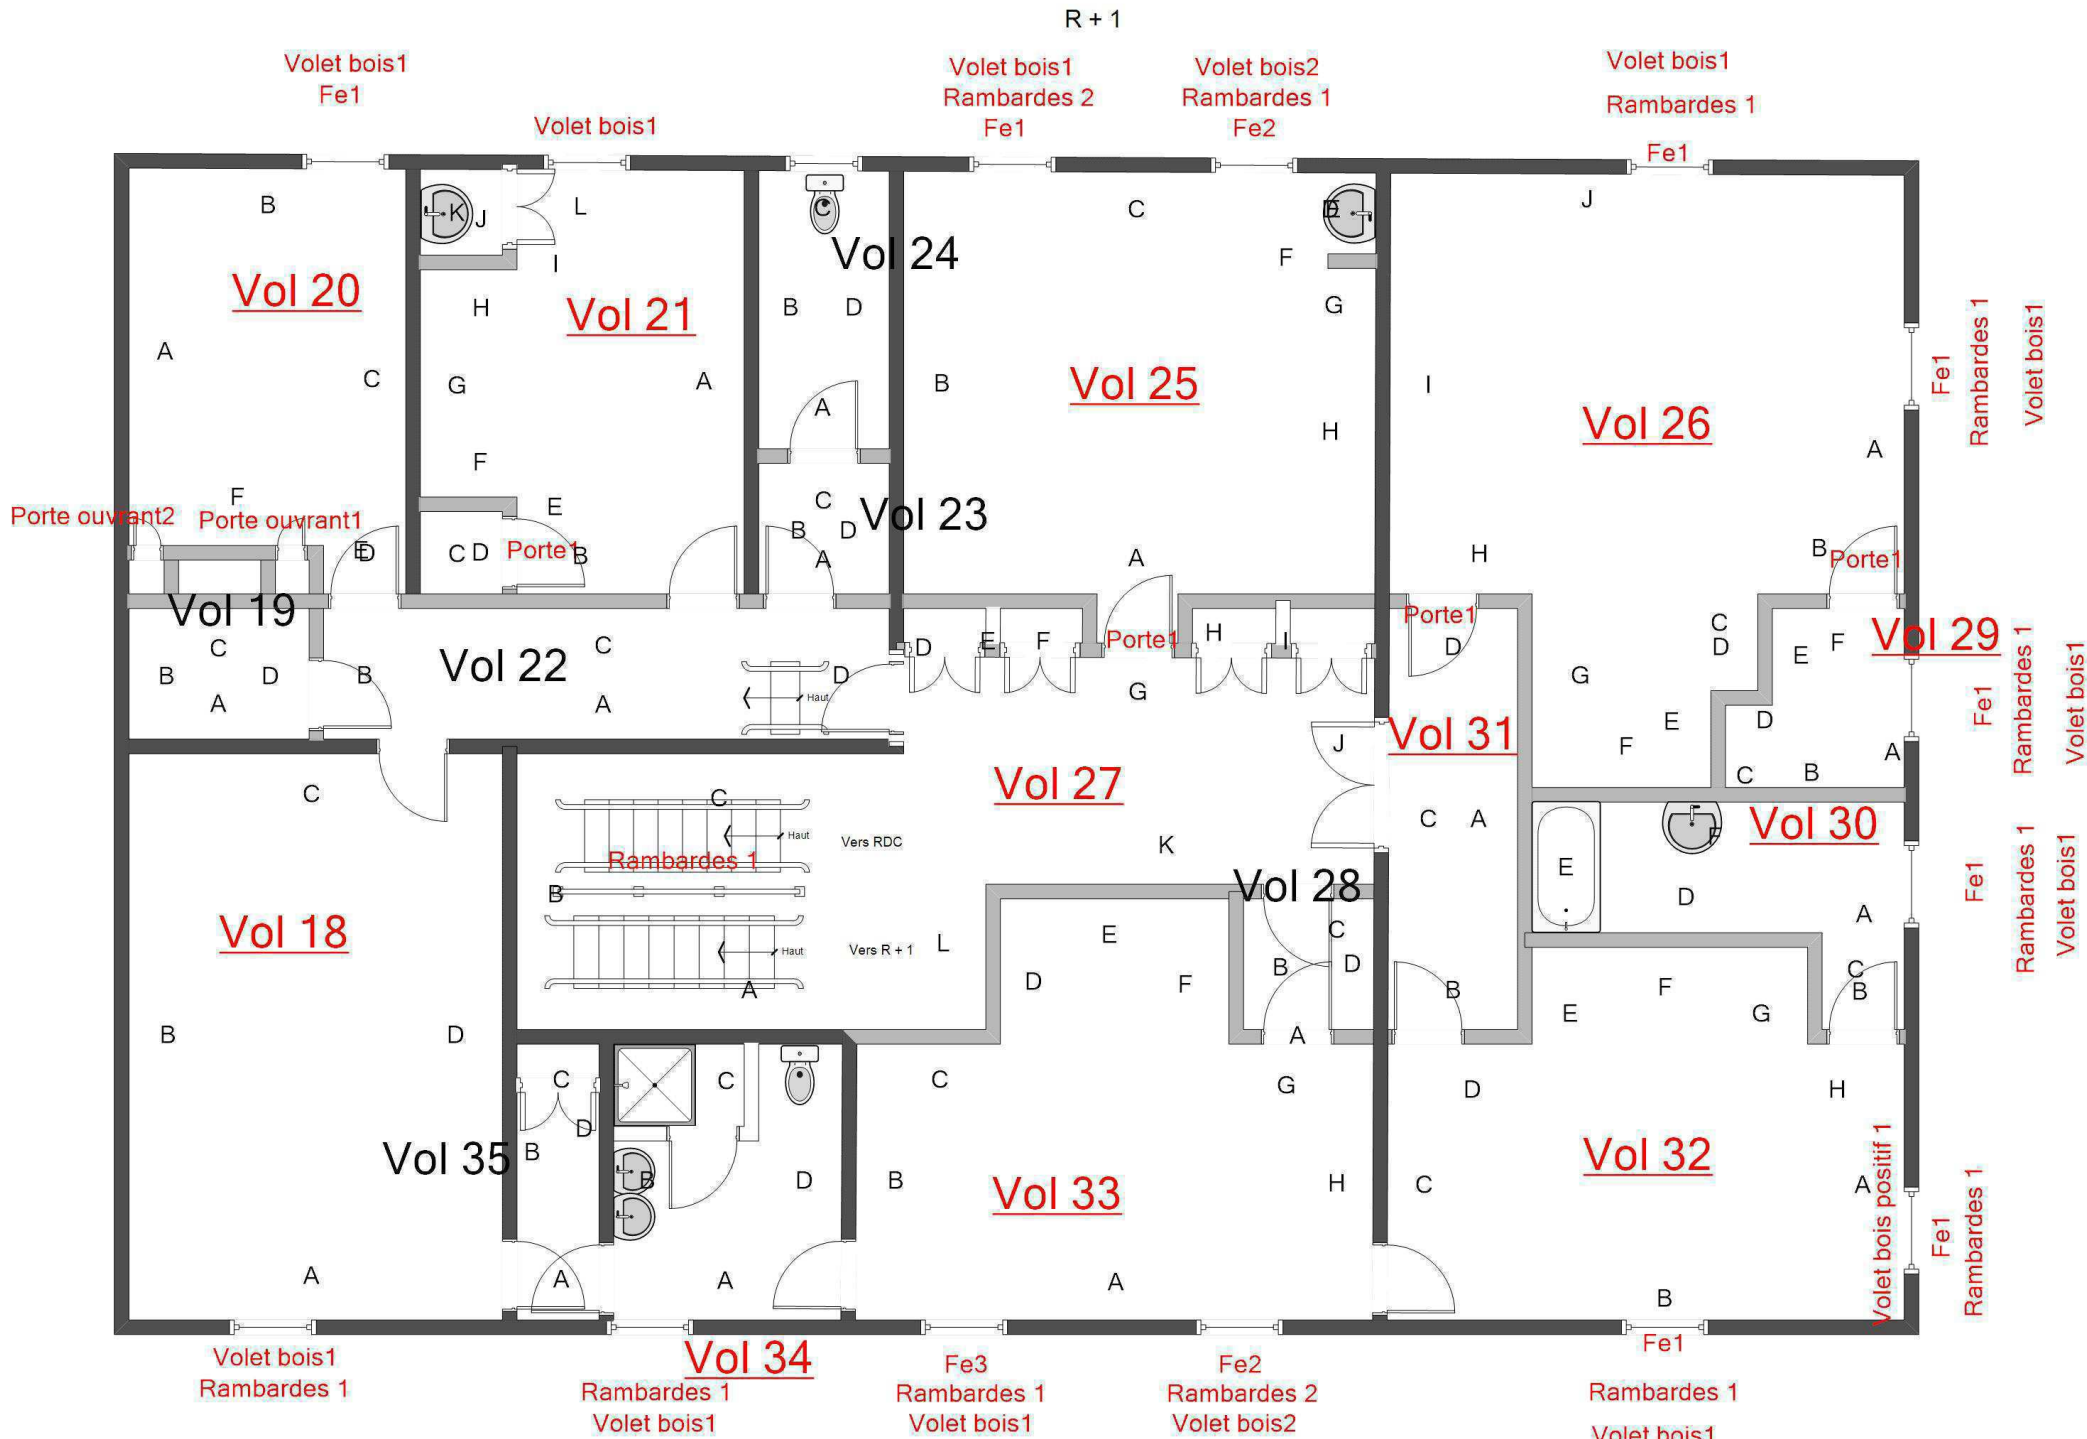
| R + 1 - PLAN DE REPÉRAGE - VOLUMES ET ÉLÉMENTS CONTENANT DU PLOMB | | | | Référence:<br>002ER039743 |

| R + 1 - PLAN DE REPÉRAGE - VOLUMES ET ÉLÉMENTS CONTENANT DU PLOMB | | | | Référence:<br>002ER039743 |
|---|---|---|---|---|
| | | | | <div></div> Volume et élément contenant du plomb |
