### CROUS NORMANDIE - Cherbourg-en-Cotentin (50) - Diagnostic initial de pollution des sols (phase INFOS) - Projet de construction de logements étudiants

Visite de site, étude historique et environnementale, définition et mise en œuvre d'un programme d'investigation sur les sols le cas échéant

Site : 29 rue Max Pol Fouchet / Cherbourg-en-Cotentin (50)

N° de rapport : C25221454M001  
N° de version : 1  
Date : 17/10/2025

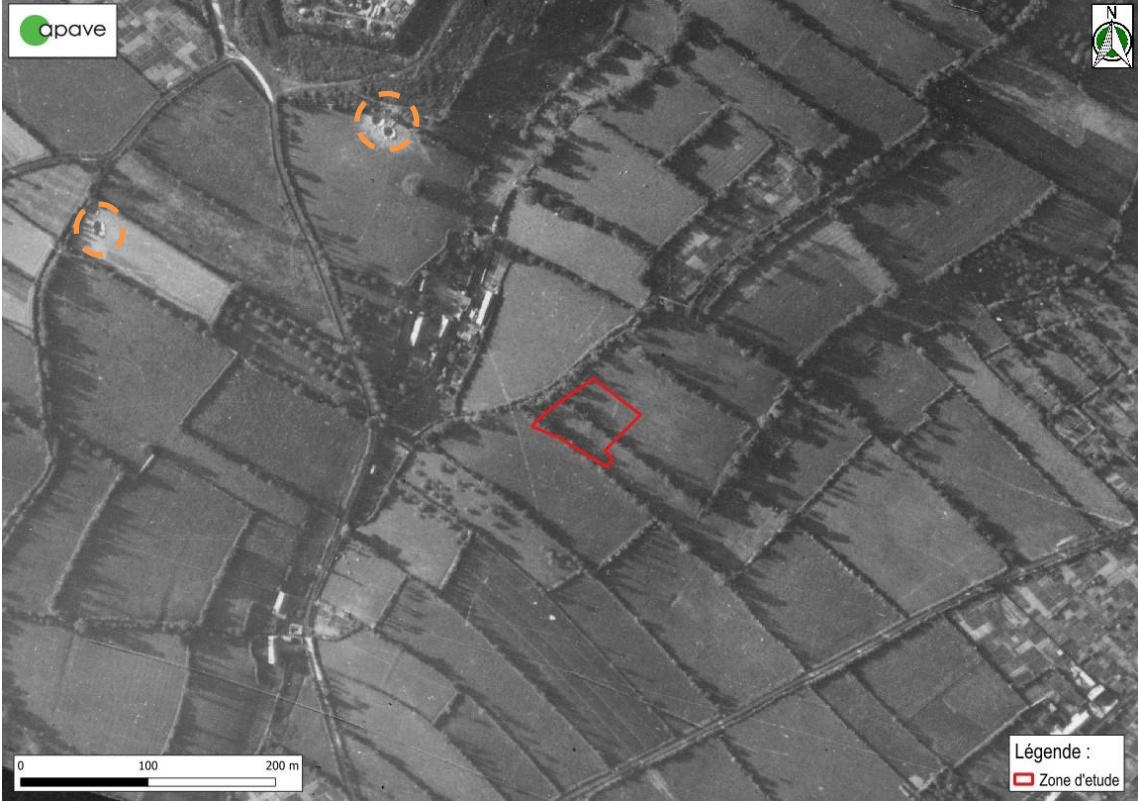
| Année | Caractéristique du cliché<br>Mission / N° de cliché / Echelle cliché original | Observations |
|---|---|---|
| 1944 | <p><b>Identifiant de la mission :</b> A98P00061<br/> <b>Identifiant du cliché :</b> IGNF_PVA_1-0_1944-06-21__CA98P00061_1944_106G1024_3153<br/> <b>Numéro :</b> 3153<br/> <b>Date de prise de vue :</b> 1944-06-21<br/> <b>Echelle :</b> 1 / 9595<br/> <b>Coordonnées du centre du cliché (WGS84) :</b><br/> -1.647824641424644, 49.63684082622771<br/> <b>Type de cliché :</b> Argentique<br/> <b>Cliché :</b> Noir et blanc<br/> <b>Orientation du nord:</b> -73 °</p> | <p>En 1944, la zone d'étude ne semble pas exploitée. Elle se compose de parcelles agricoles sans construction. On peut apercevoir des traces d'impacts d'obus issues de la seconde guerre mondiale dans l'environnement de la zone d'étude (en orange).</p> |

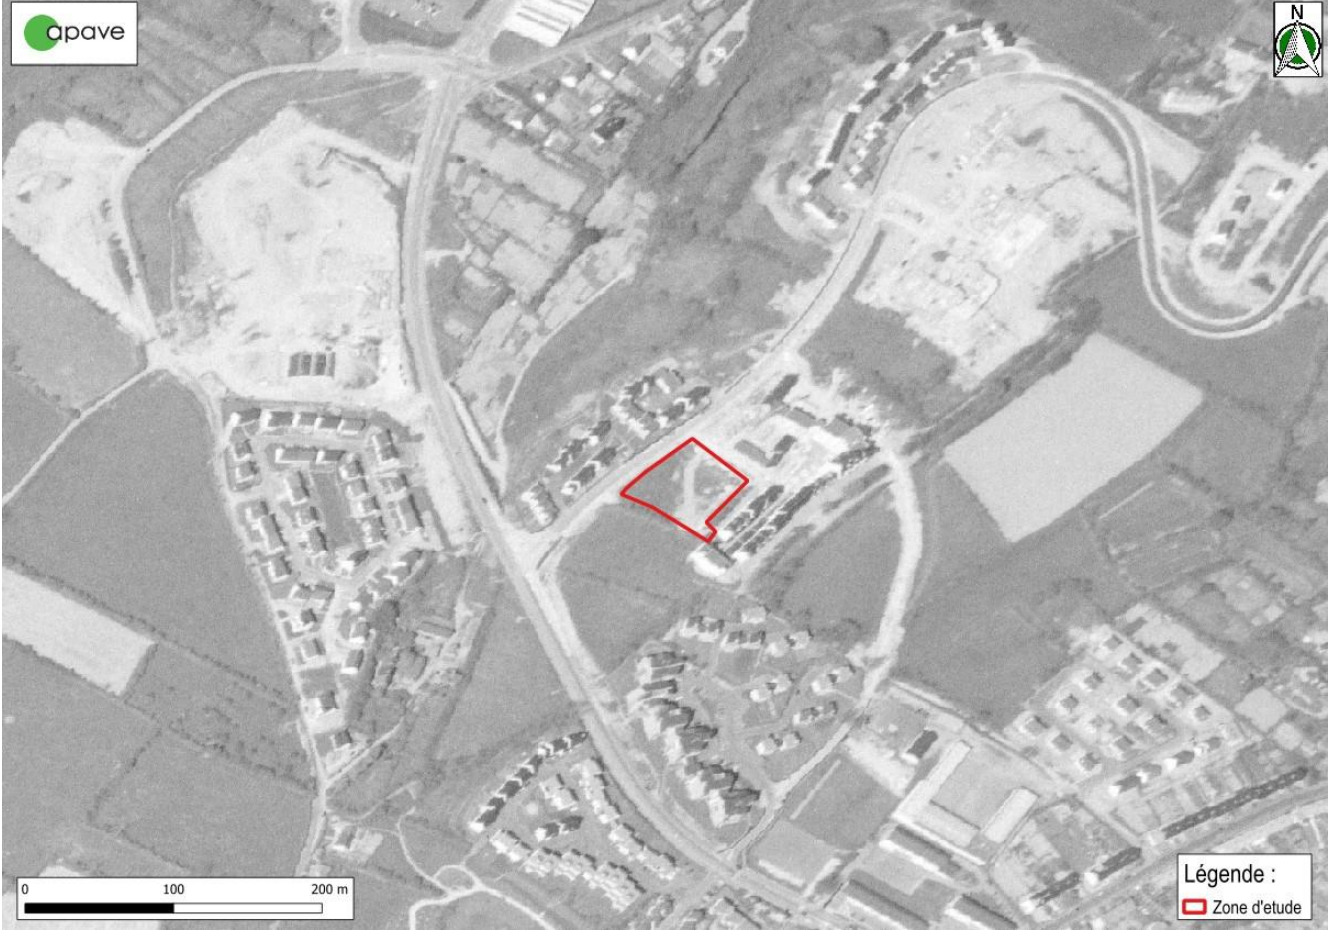
| Année | Caractéristique du cliché<br>Mission / N° de cliché / Echelle cliché original | Observations |
|---|---|---|
| 1988 | <p><b>Identifiant de la mission :</b> 2205-0181<br/> <b>Identifiant du cliché :</b> IGNF_PVA_1-0__1988-04-25__C2205-0181_1988_F1110_0011<br/> <b>Numéro :</b> 11<br/> <b>Date de prise de vue :</b> 1988-04-25<br/> <b>Echelle :</b> 1 / 29563<br/> <b>Coordonnées du centre du cliché (WGS84) :</b><br/> -1.6846196354621796, 49.61389599478383<br/> <b>Type de cliché :</b> Argentique<br/> <b>Cliché :</b> Noir et blanc<br/> <b>Orientations du nord :</b> 93 °</p> | <p>En 1988, on observe que le développement de l'environnement immédiat de la zone d'étude avec l'apparition du campus universitaire et de lotissements. Des traces au sol dans l'emprise de l'étude laissent penser à un chemin emprunté pour les travaux.</p> |

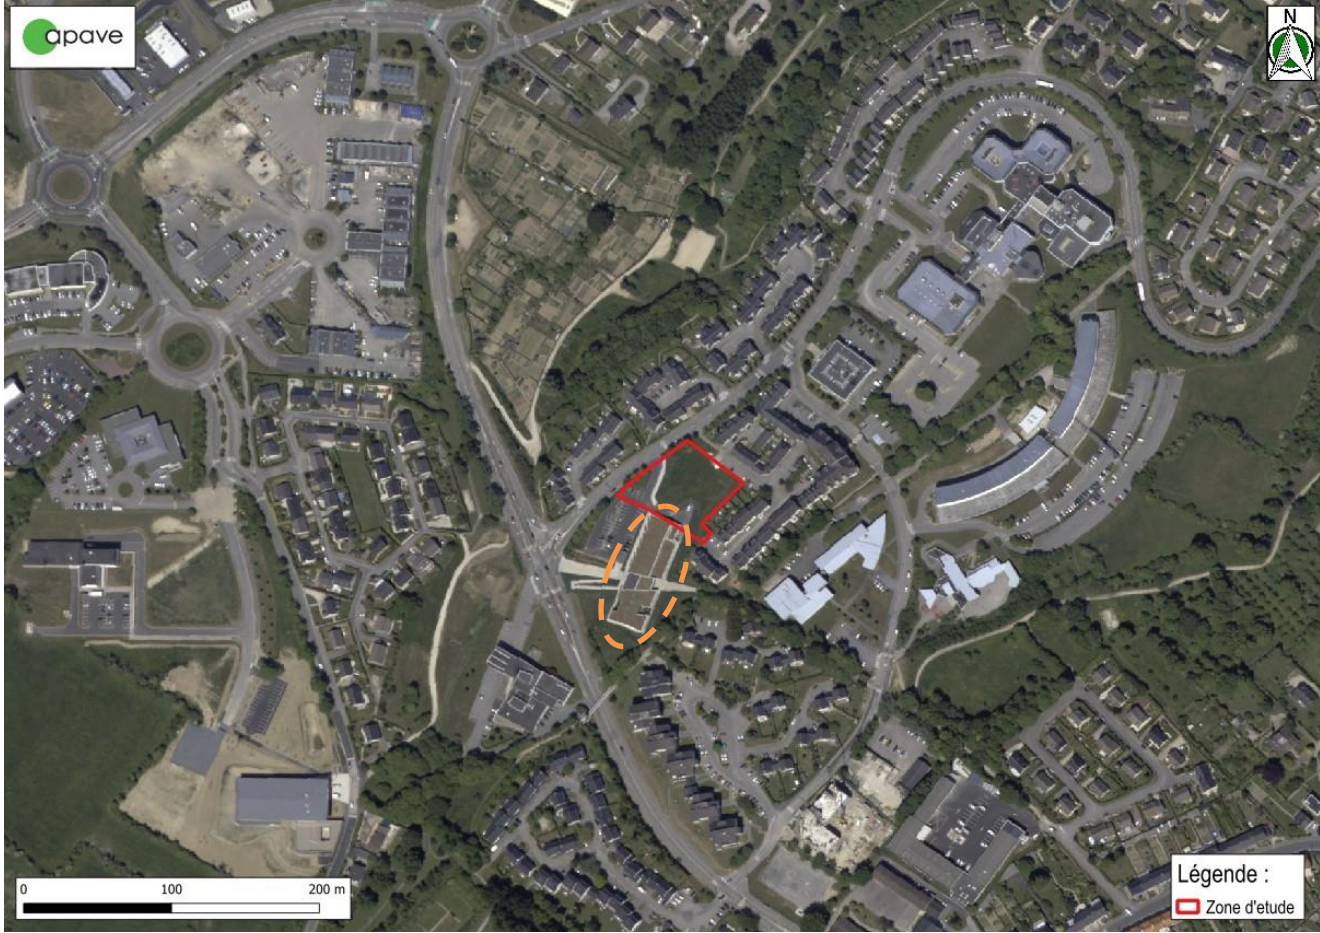
| Année | Caractéristique du cliché<br>Mission / N° de cliché / Echelle cliché original | Observations |
|---|---|---|
| 2010 | <p><b>Identifiant de la mission :</b> P10000152<br/> <b>Identifiant du cliché :</b> IGNF_PVA_1-0__2010-06-03_CP10000152_FD50_C_50x047_03705<br/> <b>Numéro :</b> 3705<br/> <b>Date de prise de vue :</b> 2010-06-03<br/> <b>Résolution :</b> 49 cm<br/> <b>Coordonnées du centre du cliché (WGS84) :</b><br/> -1.632265820703694, 49.63020230942604<br/> <b>Type de cliché :</b> Numérique<br/> <b>Cliché :</b> Couleur<br/> <b>Orientation du nord :</b> 179 °</p> | <p>En 2010, on observe l'apparition de la bibliothèque universitaire (en orange), une partie de ses voiries est comprise dans le périmètre d'étude. La majeure partie de la zone d'étude reste un espace enherbé.</p> |

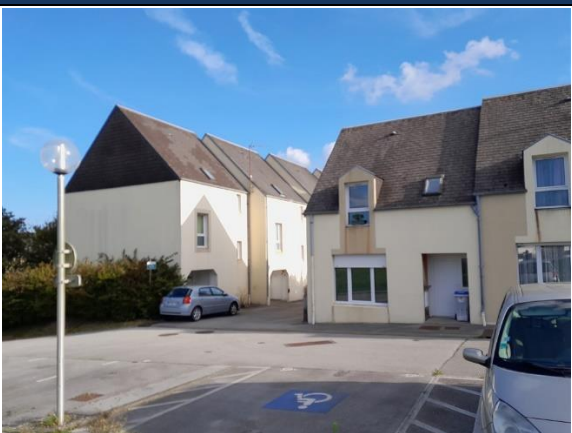
| Secteurs | Nature des limites séparatives avec l'environnement<br>Voies d'accès | Occupation des sols environnement immédiat<br>Typologie recouvrement sols | Photographies environnement extérieur | Zonage PLU |
|---|---|---|---|---|
| Nord | Rue Max Pol Fouchet | Habitations individuelles | | UBs : Urbanisé intermédiaire |

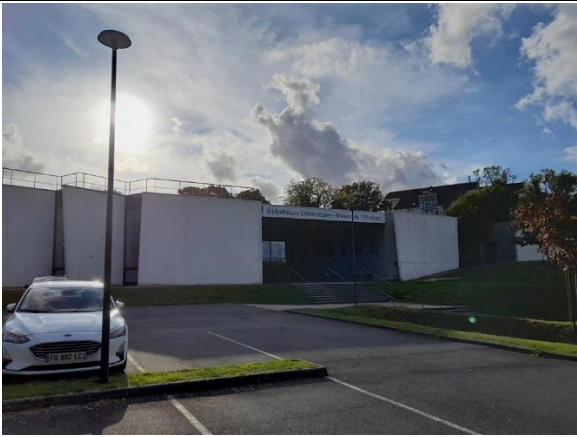
| Secteurs | Nature des limites séparatives avec l'environnement<br>Voies d'accès | Occupation des sols environnement immédiat<br>Typologie recouvrement sols | Photographies environnement extérieur | Zonage PLU |
|---|---|---|---|---|
| Sud | Limite du site | Bibliothèque universitaire | | UBs : Urbanisé intermédiaire |

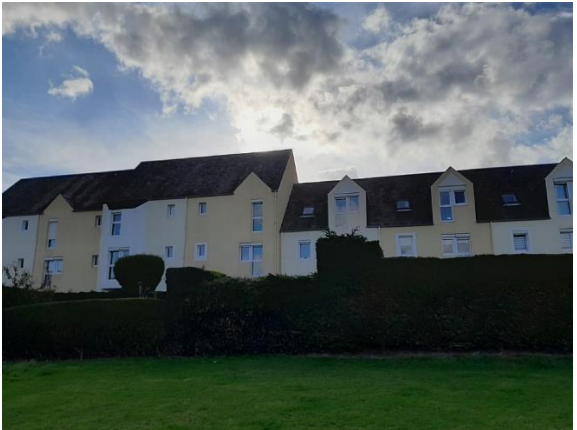
| Secteurs | Nature des limites séparatives avec l'environnement<br>Voies d'accès | Occupation des sols environnement immédiat<br>Typologie recouvrement sols | Photographies environnement extérieur | Zonage PLU |
|---|---|---|---|---|
| Est | Limite du site | Habitations individuelles avec jardin | | UBs : Urbanisé intermédiaire |

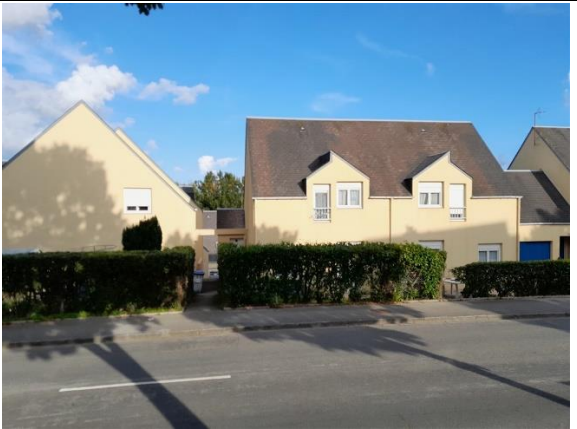
| Secteurs | Nature des limites séparatives avec l'environnement<br>Voies d'accès | Occupation des sols environnement immédiat<br>Typologie recouvrement sols | Photographies environnement extérieur | Zonage PLU |
|---|---|---|---|---|
| Ouest | Limite du site | Habitations individuelles | | UBs : Urbanisé intermédiaire |

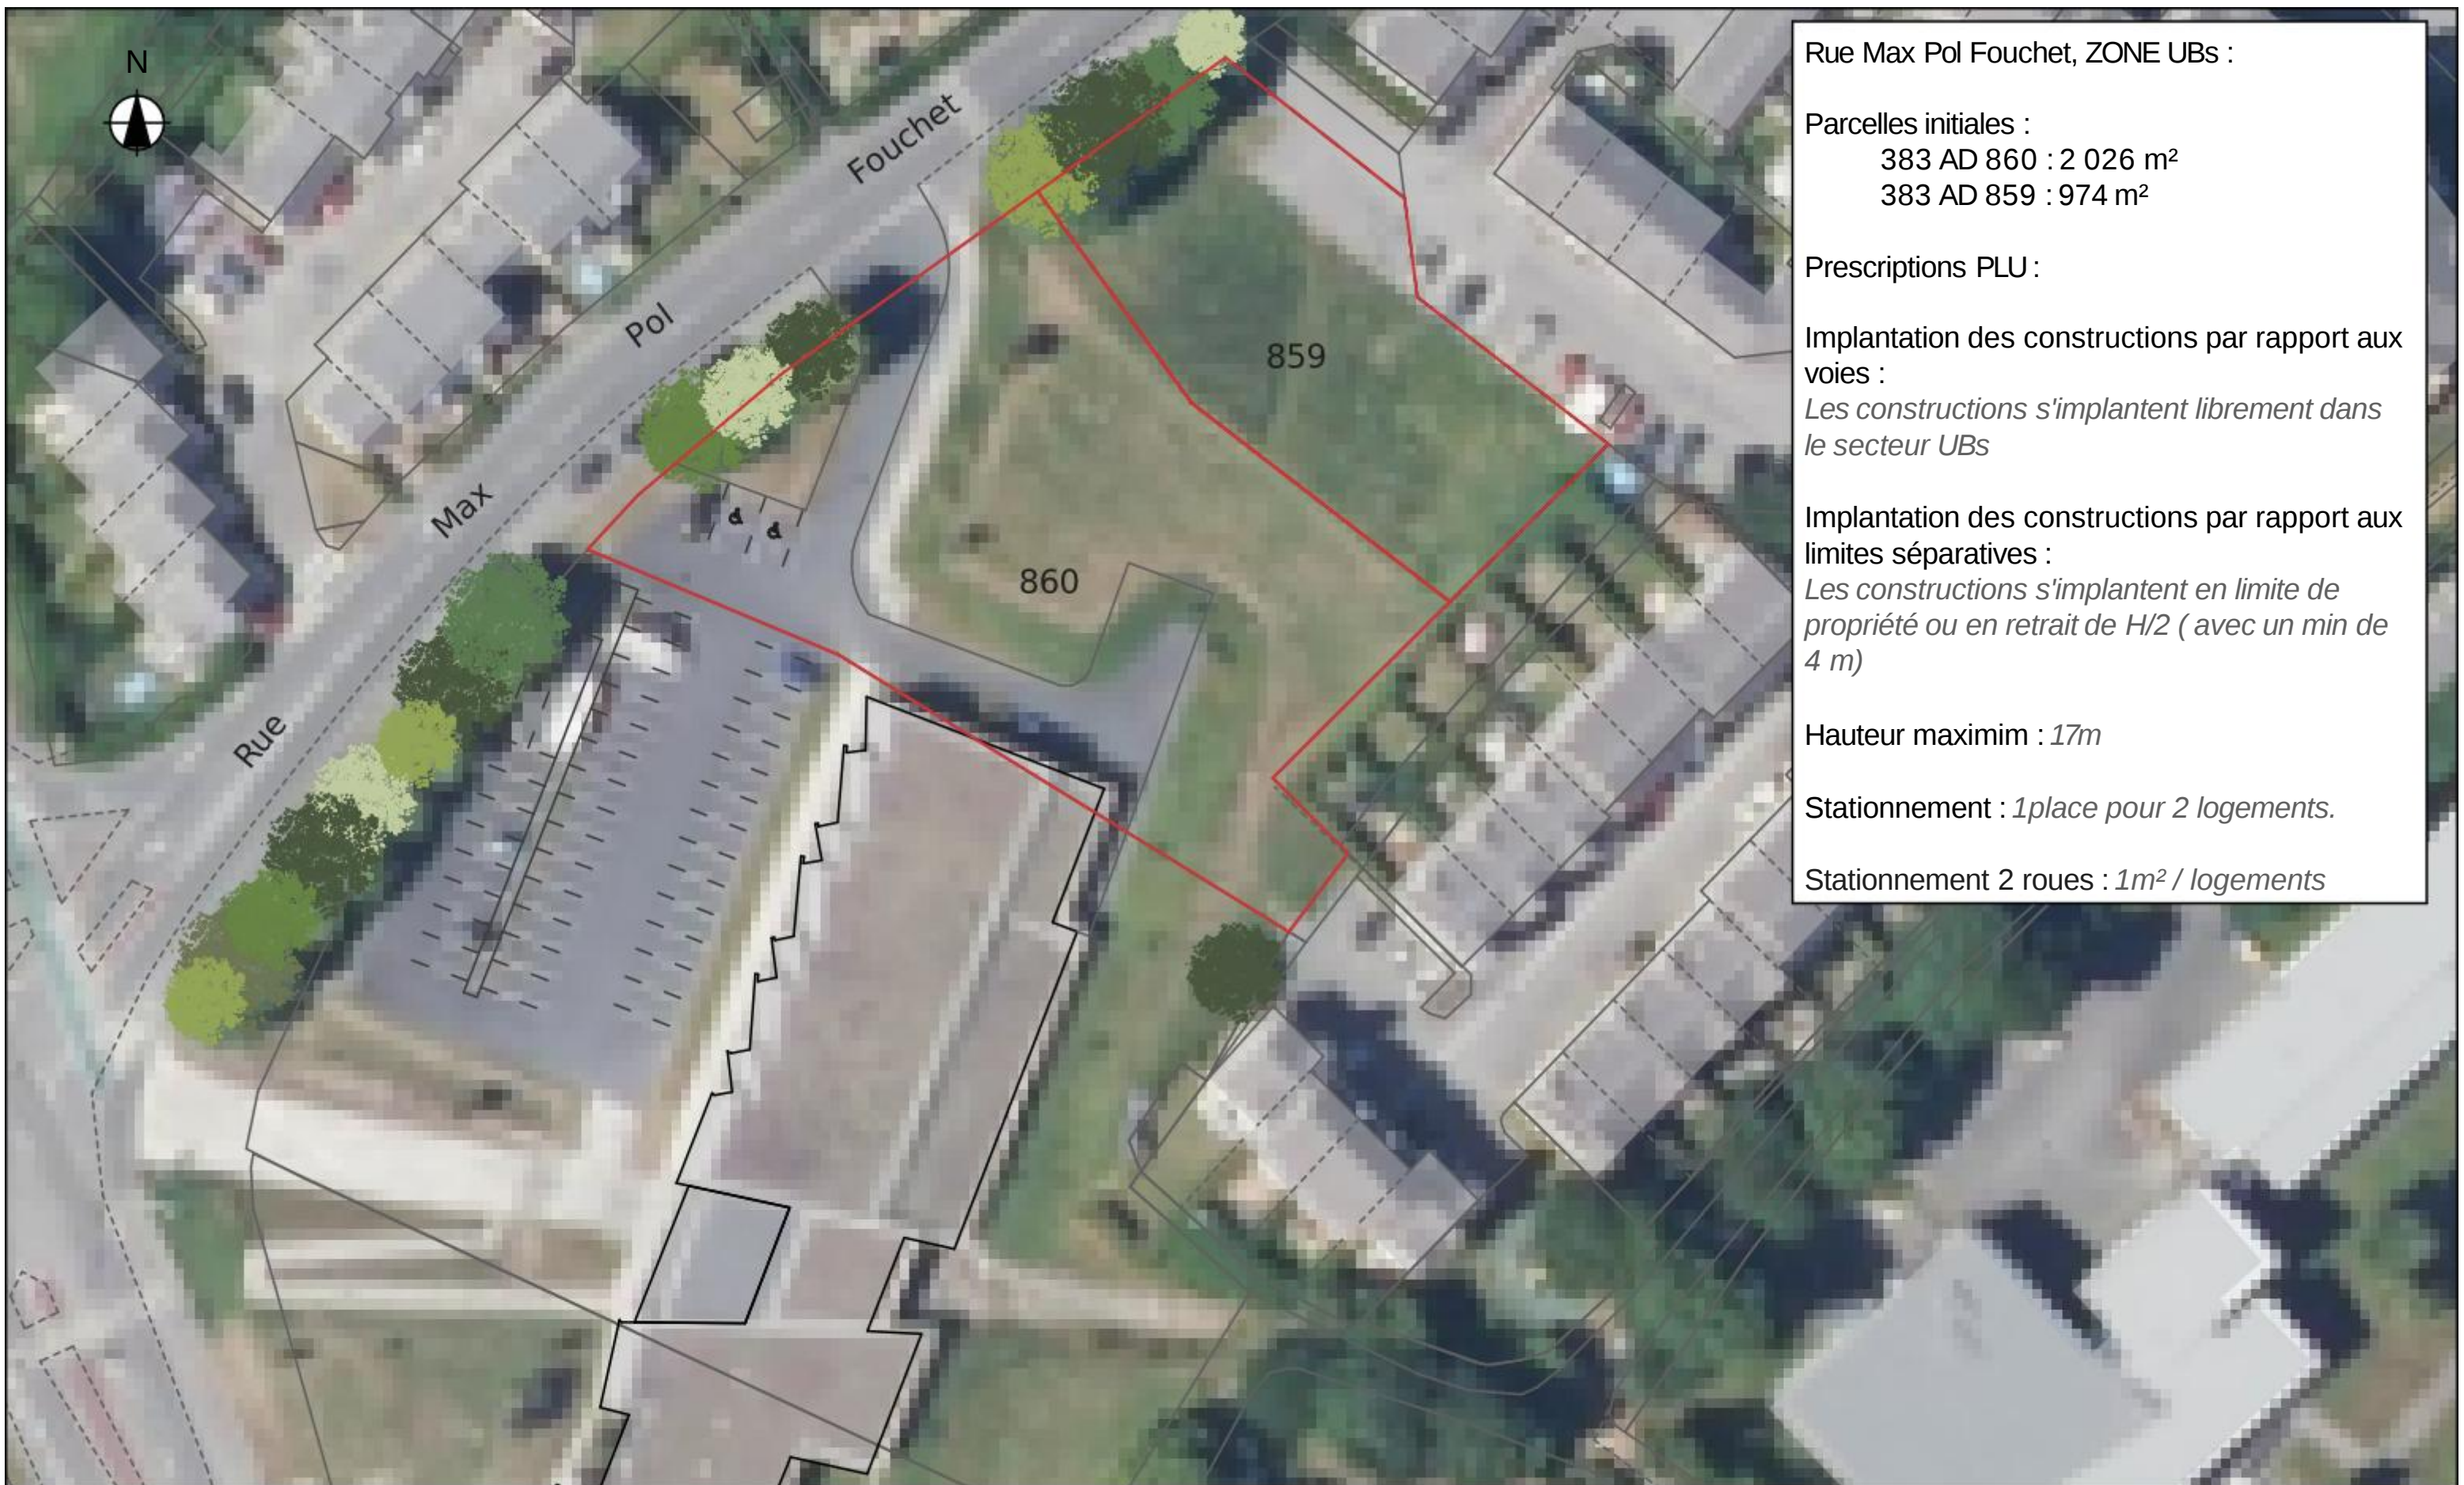
**Construction d'une résidence Universitaire**  
Rue Max Pol Fouchet - 50100 Cherbourg-en-Cotentin

Parcelles :  
383 AD 860 : 2 026 m²  
383 AD 859 : 974 m²  
**TOTAL : 3 000 m²**
