**Rapport de mission de repérage des matériaux et produits contenant de l'amiante avant réalisation de travaux**

**Référence AMITRAV-D3889415-2001 3 juillet 2020**

| <b>Adresse</b> | .Base navale de Toulon 83800.Cedex 09 TOULON |

Réfection rambarde d'escalier

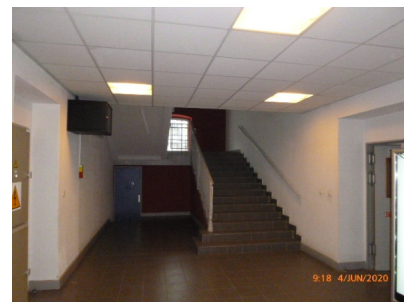
Prélèvement P001  
Pièce RDC Gauche - Cage d'escalier coté gauche  
Localisation Tous les murs  
Matériaux Enduits à base de plâtre ou ciment projetés, lissés ou talochés  
Date 3 juillet 2020  
Résultat Absence d'amiante  
Commentaire

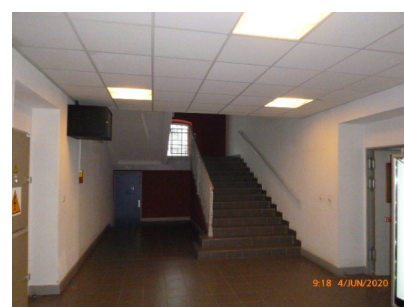
Prélèvement P002  
Pièce RDC Gauche - Cage d'escalier coté gauche  
Localisation Tous les murs  
Matériaux Enduits à base de plâtre ou ciment projetés, lissés ou talochés  
Date 3 juillet 2020  
Résultat Absence d'amiante  
Commentaire

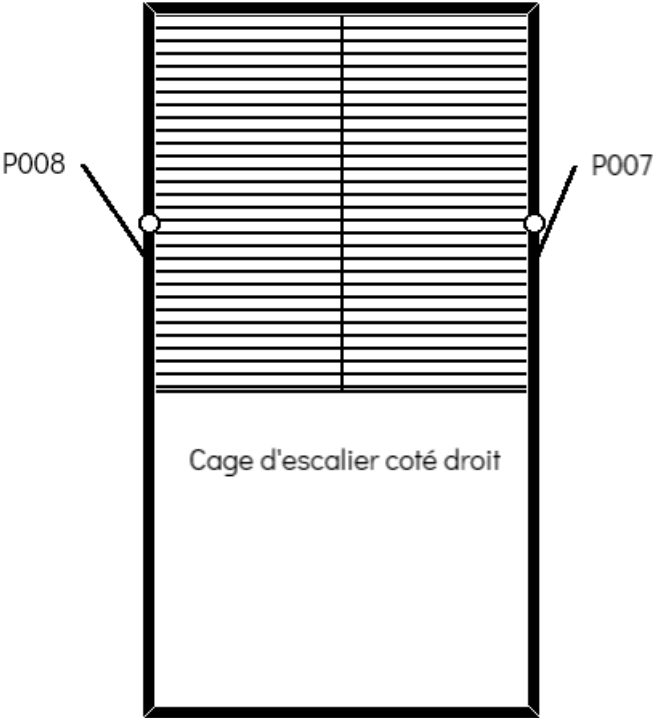
| <b>P007 Cage d'escalier coté droit Tous les murs</b><br>Enduits à base de plâtre ou ciment projetés, lissés ou talochés |
| <b>P008 Cage d'escalier coté droit Tous les murs</b><br>Enduits à base de plâtre ou ciment projetés, lissés ou talochés |
