# Rapport de mission de repérage des matériaux et produits contenant de l'amiante avant réalisation de travaux dans un immeuble bâti avec caractérisation des enrobés de voiries (amiante et/ou HAP)

### ENSOA

Rue de la tour carrée

2505CCENA - BI12960000001633

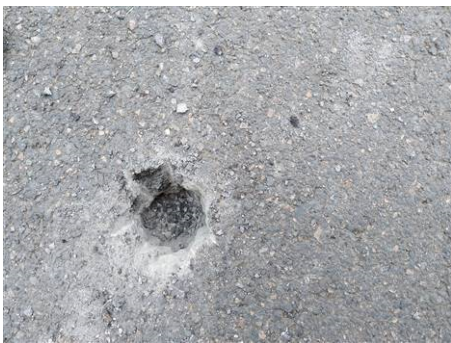
| IDENTIFICATION DU CAROTTAGE : P001 | | |
|---|---|---|
| | Date : 15/05/2025<br>Epaisseur totale : 7 cm | Epaisseur des couches :<br>Couche 01 : |
| <b>Commentaires</b> : Sans objet | | |

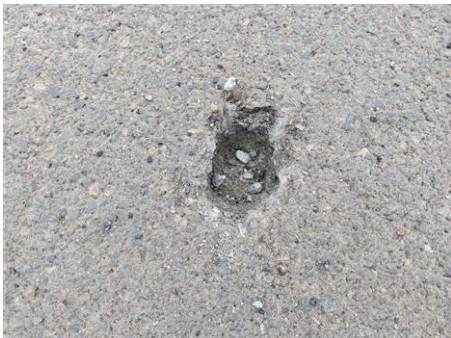
| | Date : 15/05/2025<br>Epaisseur totale : 5,5 cm | Epaisseur des couches :<br>Couche 01 : |

**Commentaires :** Sans objet

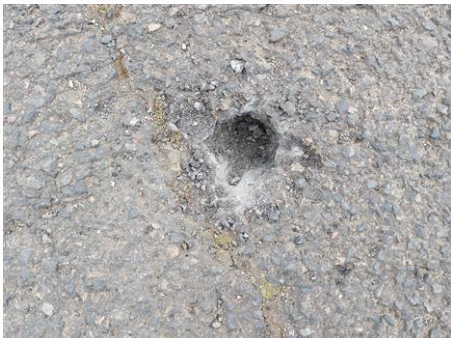
| | Date : 15/05/2025<br>Epaisseur totale : 6 cm | Epaisseur des couches :<br>Couche 01 : |

**Commentaires** : Sans objet

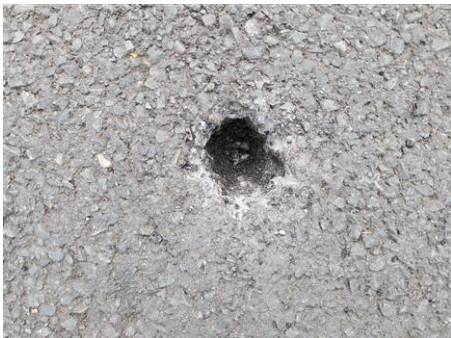
| | Date : 15/05/2025<br>Epaisseur totale : 6,5 cm | Epaisseur des couches :<br>Couche 01 : |

**Commentaires** : Sans objet

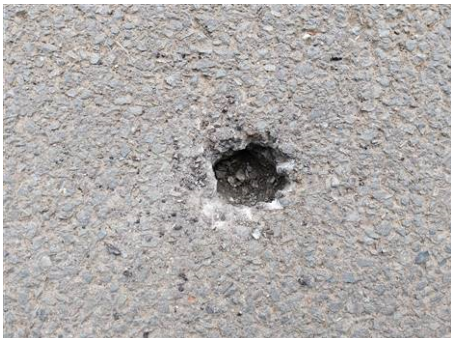
| | Date : 15/05/2025<br>Epaisseur totale : 7 cm | Epaisseur des couches :<br>Couche 01 : |

**Commentaires** : Sans objet

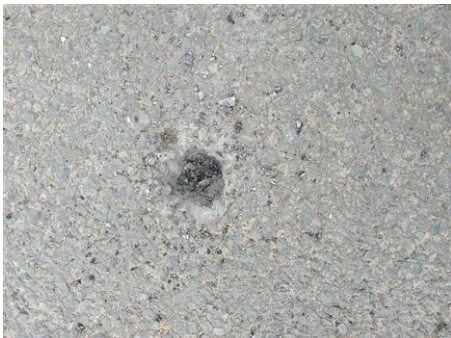
| | Date : 15/05/2025<br>Epaisseur totale : 7 cm | Epaisseur des couches :<br>Couche 01 : |

**Commentaires** : Sans objet

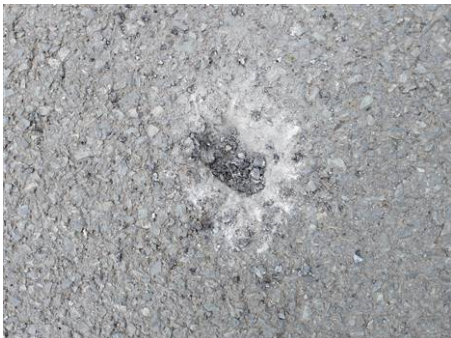
| | Date : 15/05/2025<br>Epaisseur totale : 6 cm | Epaisseur des couches :<br>Couche 01 : |

**Commentaires** : Sans objet

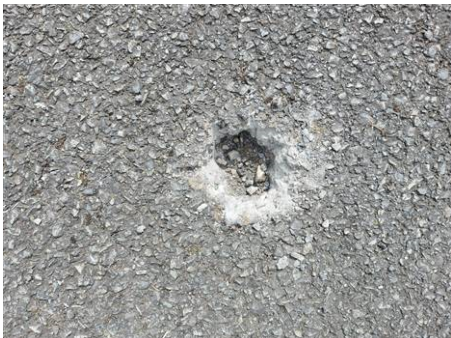
| | Date : 15/05/2025<br>Epaisseur totale : 6 cm | Epaisseur des couches :<br>Couche 01 : 6 |

**Commentaires** : Sans objet

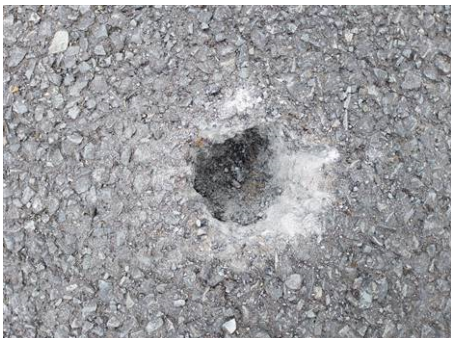
| | Date : 15/05/2025<br>Epaisseur totale : 6,5 cm | Epaisseur des couches :<br>Couche 01 : |

**Commentaires :** Sans objet

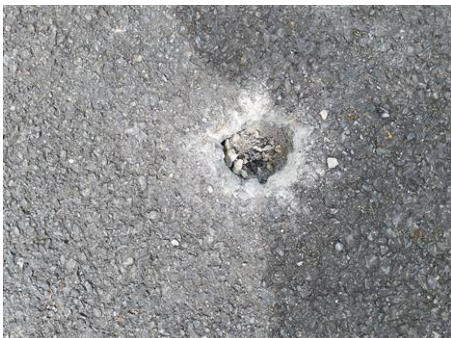
| | Date : 15/05/2025<br>Epaisseur totale : 8 cm | Epaisseur des couches :<br>Couche 01 : |

**Commentaires :** Sans objet

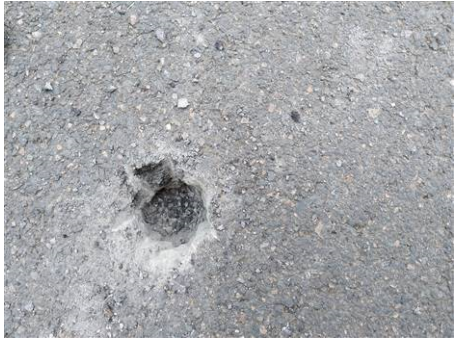
| N° de prélèvements | N° de composant *1 | Localisation | Composant de la construction | Description opérateur | Date du prélèvement | Résultat de l'analyse | Photo |
|---|---|---|---|---|---|---|---|
| P001 | ZPSO-001 | Parties extérieures<br>Voirie au droit stationnement piscine (bât0164) | 10 - Aménagements, voiries et réseaux divers - Voiries | Enrobé bitumineux des couches de voirie (juste partie bitume) | 19/05/2025 | Absence d'amiante | |

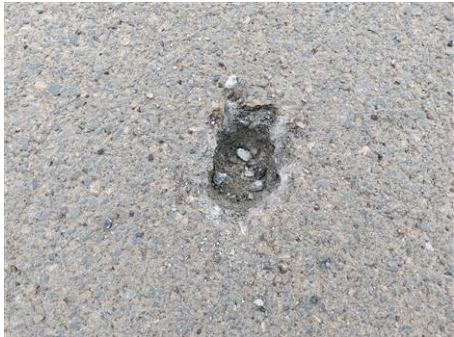
| N° de prélèvements | N° de composant *1 | Localisation | Composant de la construction | Description opérateur | Date du prélèvement | Résultat de l'analyse | Photo |
|---|---|---|---|---|---|---|---|
| P002 | ZPSO-002 | Parties extérieures<br>Voirie au droit accès piscine (bât0164) | 10 - Aménagements, voiries et réseaux divers - Voiries | Enrobé bitumineux des couches de voirie (juste partie bitume) | 19/05/2025 | Absence d'amiante | |

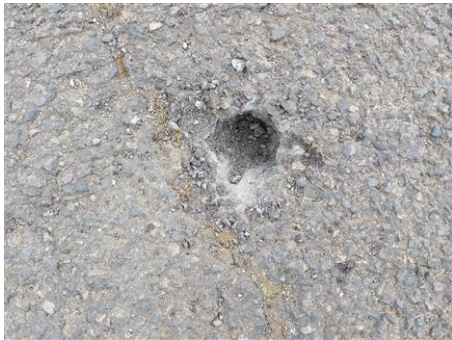
| N° de prélèvements | N° de composant *1 | Localisation | Composant de la construction | Description opérateur | Date du prélèvement | Résultat de l'analyse | Photo |
|---|---|---|---|---|---|---|---|
| P003 | ZPSO-003 | Parties extérieures<br>Voirie au droit accès gymnase (bât 0027) et piscine (bât 0164) | 10 - Aménagements, voiries et réseaux divers - Voiries | Enrobé bitumineux des couches de voirie (juste partie bitume) | 19/05/2025 | Absence d'amiante | |

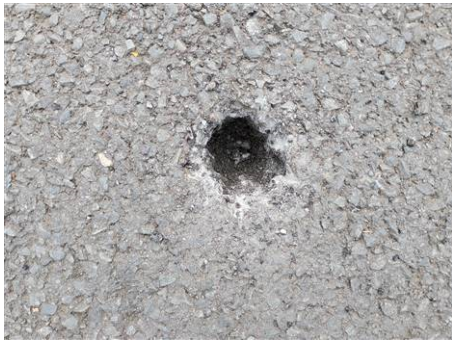
| N° de prélèvements | N° de composant *1 | Localisation | Composant de la construction | Description opérateur | Date du prélèvement | Résultat de l'analyse | Photo |
|---|---|---|---|---|---|---|---|
| P004 | ZPSO-004 | Parties extérieures<br>Voirie proximité parking bât 0185 | 10 - Aménagements, voiries et réseaux divers - Voiries | Enrobé bitumineux des couches de voirie (juste partie bitume) | 19/05/2025 | Absence d'amiante | |

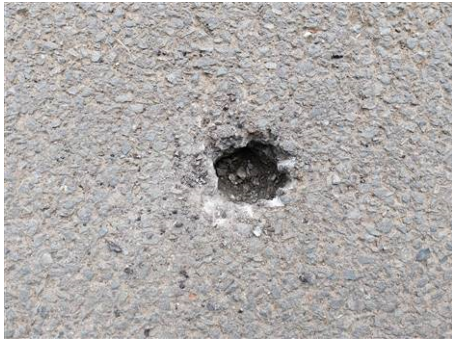
| N° de prélèvements | N° de composant *1 | Localisation | Composant de la construction | Description opérateur | Date du prélèvement | Résultat de l'analyse | Photo |
|---|---|---|---|---|---|---|---|
| P005 | ZPSO-005 | Parties extérieures<br>Voirie proximité parking bât 0185 et accès Bois Busseau | 10 - Aménagements, voiries et réseaux divers - Voiries | Enrobé bitumineux des couches de voirie (juste partie bitume) | 19/05/2025 | Absence d'amiante | |

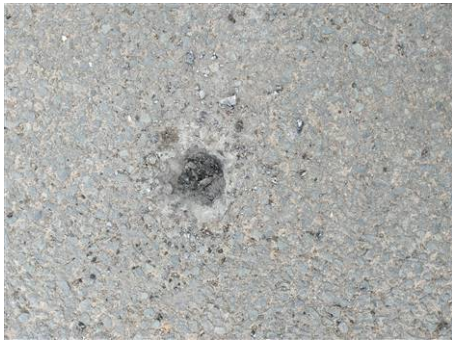
| N° de prélèvements | N° de composant *1 | Localisation | Composant de la construction | Description opérateur | Date du prélèvement | Résultat de l'analyse | Photo |
|---|---|---|---|---|---|---|---|
| P006 | ZPSO-006 | Parties extérieures<br>Voirie donnant accès Bois<br>Busseau | 10 - Aménagements,<br>voiries et réseaux divers -<br>Voiries | Enrobé bitumineux<br>des couches de voirie<br>(juste partie bitume) | 19/05/2025 | Absence<br>d'amiante | |

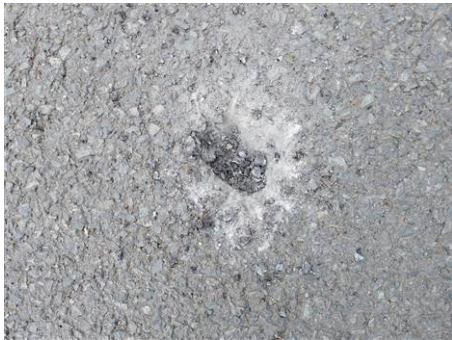
| N° de prélèvements | N° de composant *1 | Localisation | Composant de la construction | Description opérateur | Date du prélèvement | Résultat de l'analyse | Photo |
|---|---|---|---|---|---|---|---|
| P007 | ZPSO-007 | Parties extérieures<br>Voirie route donnant accès<br>entrée principale Caserne<br>Coiffé | 10 - Aménagements,<br>voiries et réseaux divers -<br>Voiries | Enrobé bitumineux<br>des couches de voirie<br>(juste partie bitume) | 19/05/2025 | Absence<br>d'amiante | |

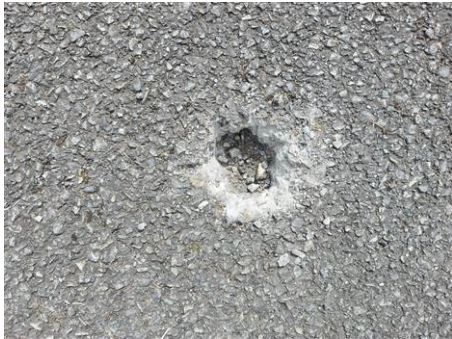
| N° de prélèvements | N° de composant *1 | Localisation | Composant de la construction | Description opérateur | Date du prélèvement | Résultat de l'analyse | Photo |
|---|---|---|---|---|---|---|---|
| P008 | ZPSO-008 | Parties extérieures<br>Voirie donnant accès<br>Caserne Coiffé | 10 - Aménagements,<br>voiries et réseaux divers -<br>Voiries | Enrobé bitumineux<br>des couches de voirie<br>(juste partie bitume) | 19/05/2025 | Absence<br>d'amiante | |

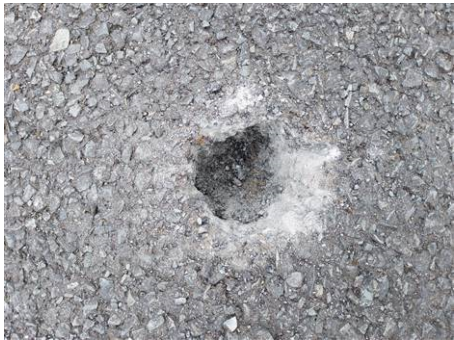
| N° de prélèvements | N° de composant *1 | Localisation | Composant de la construction | Description opérateur | Date du prélèvement | Résultat de l'analyse | Photo |
|---|---|---|---|---|---|---|---|
| P009 | ZPSO-009 | Parties extérieures<br>Voirie donnant accès entre entrée principale Caserne Coiffé et avant accès Nord bât 0021 | 10 - Aménagements, voiries et réseaux divers - Voiries | Enrobé bitumineux des couches de voirie (juste partie bitume) | 19/05/2025 | Absence d'amiante | |

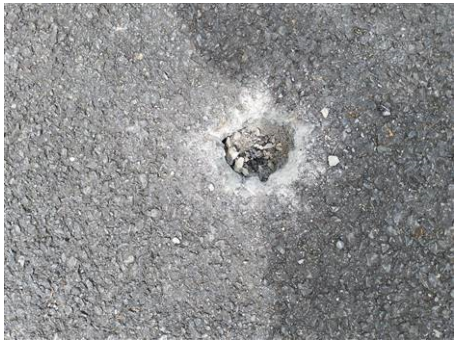
| N° de prélèvements | N° de composant *1 | Localisation | Composant de la construction | Description opérateur | Date du prélèvement | Résultat de l'analyse | Photo |
|---|---|---|---|---|---|---|---|
| P010 | ZPSO-010 | Parties extérieures<br>Rampe d'accès site au Nord du bât 0021 | 10 - Aménagements, voiries et réseaux divers - Voiries | Enrobé bitumineux des couches de voirie (juste partie bitume) | 19/05/2025 | Absence d'amiante | |
