# Études de faisabilité

**technique, programmatique et financière**

pour l'intégration du laboratoire hydrobiologie de Lyon dans le bâtiment  
de la DR AuRA à Bron

**Office français de la biodiversité**

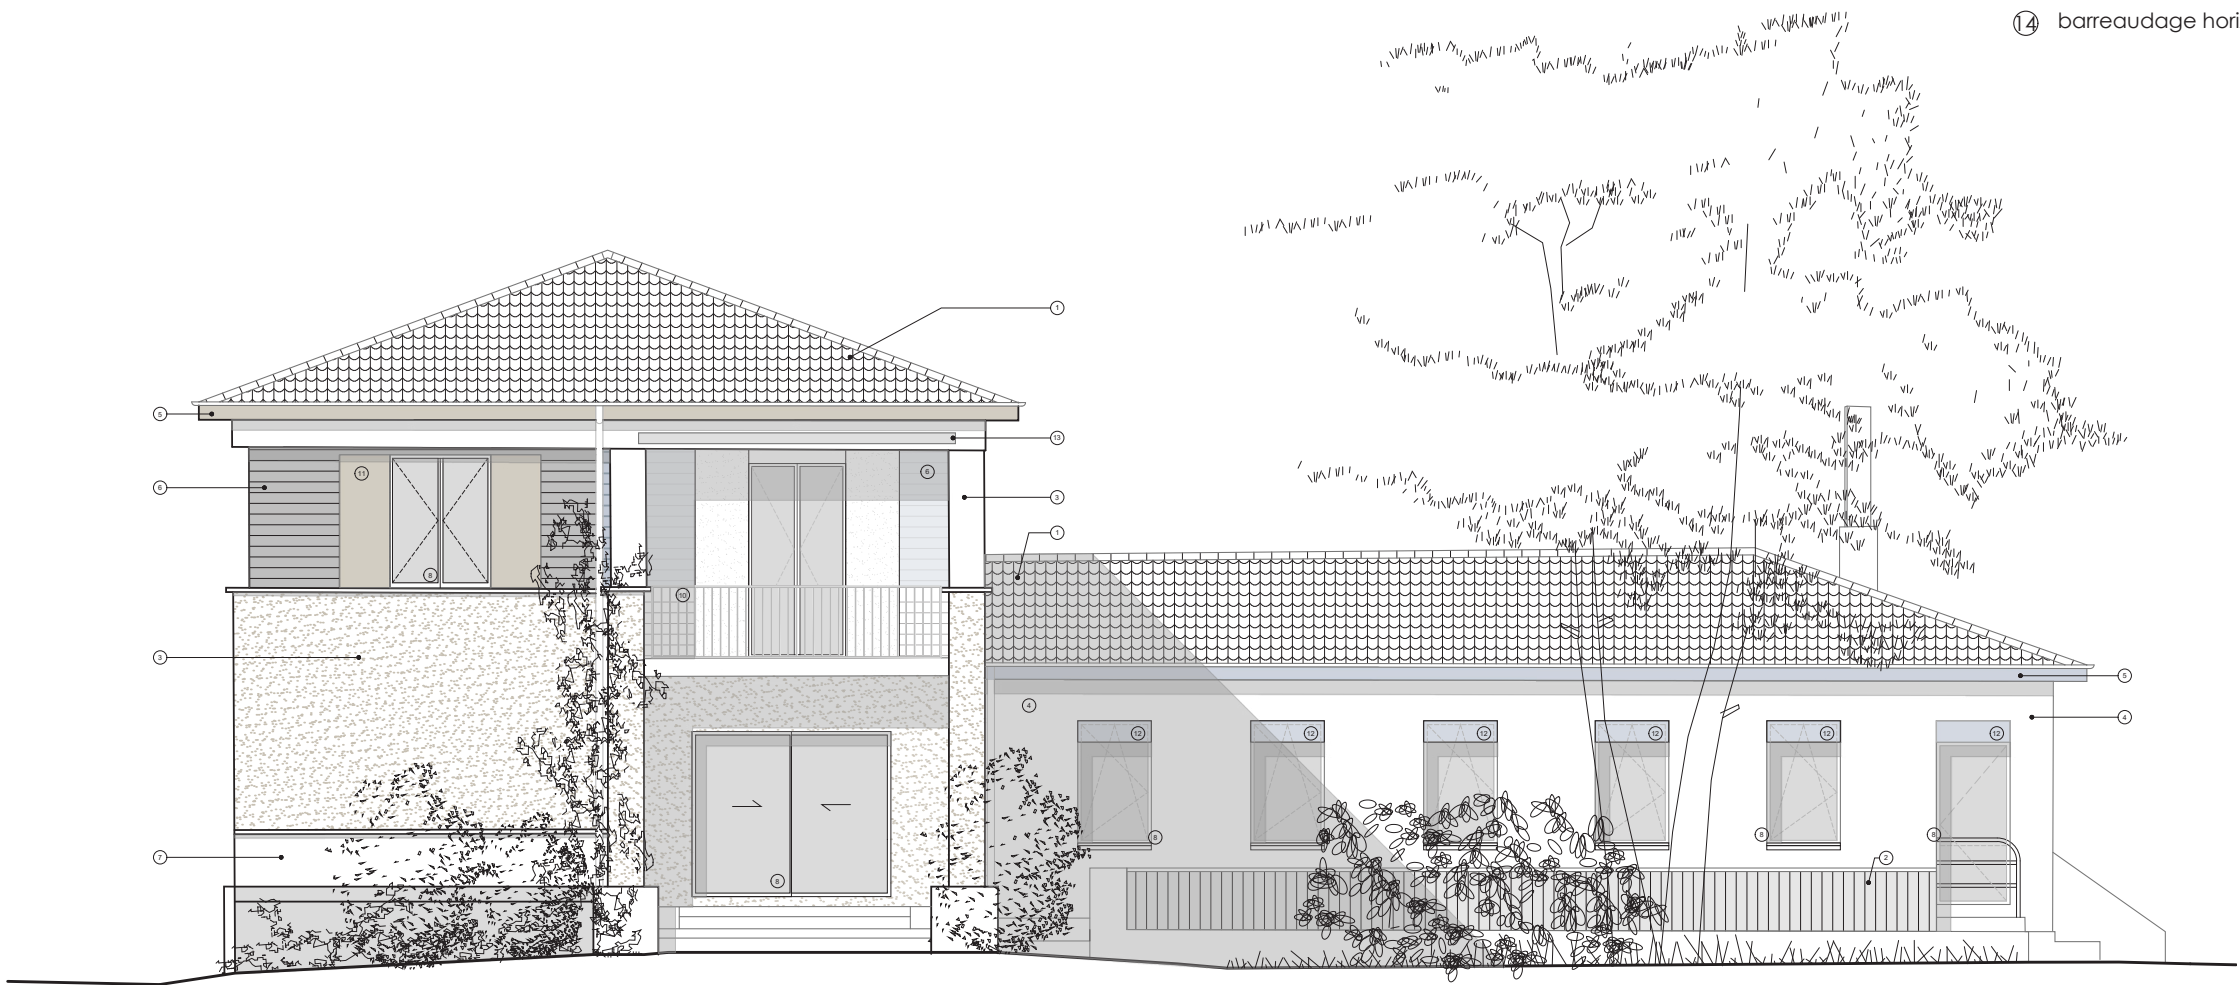
FACADE OUEST | éch. 1-125°

- ① Toiture en tuiles
- ② Toiture fibrociment
- ③ ITA + Enduit projeté teinte greige
- ④ Enduit taloché fin teinte abricot
- ⑤ Bandeau bois bas de pente teinte gris-bleu
- ⑥ Bardage bois horizontal teinte gris-bleu
- ⑦ Soubassement peint teinte gris
- ⑧ Menuiserie extérieure teinte gris-bleu
- ⑨ Ensemble menuisé bois vernis
- ⑩ Garde-corps barreaudé fers plats
- ⑪ Volets battants bois teinte gris-bleu
- ⑫ Lambrequin métallique volets roulants ext. teinte gris-bleu
- ⑬ Store banne extérieur extensible teinte gris bleu
- ⑭ barreaudage horizontal métallique teinte gris-bleu

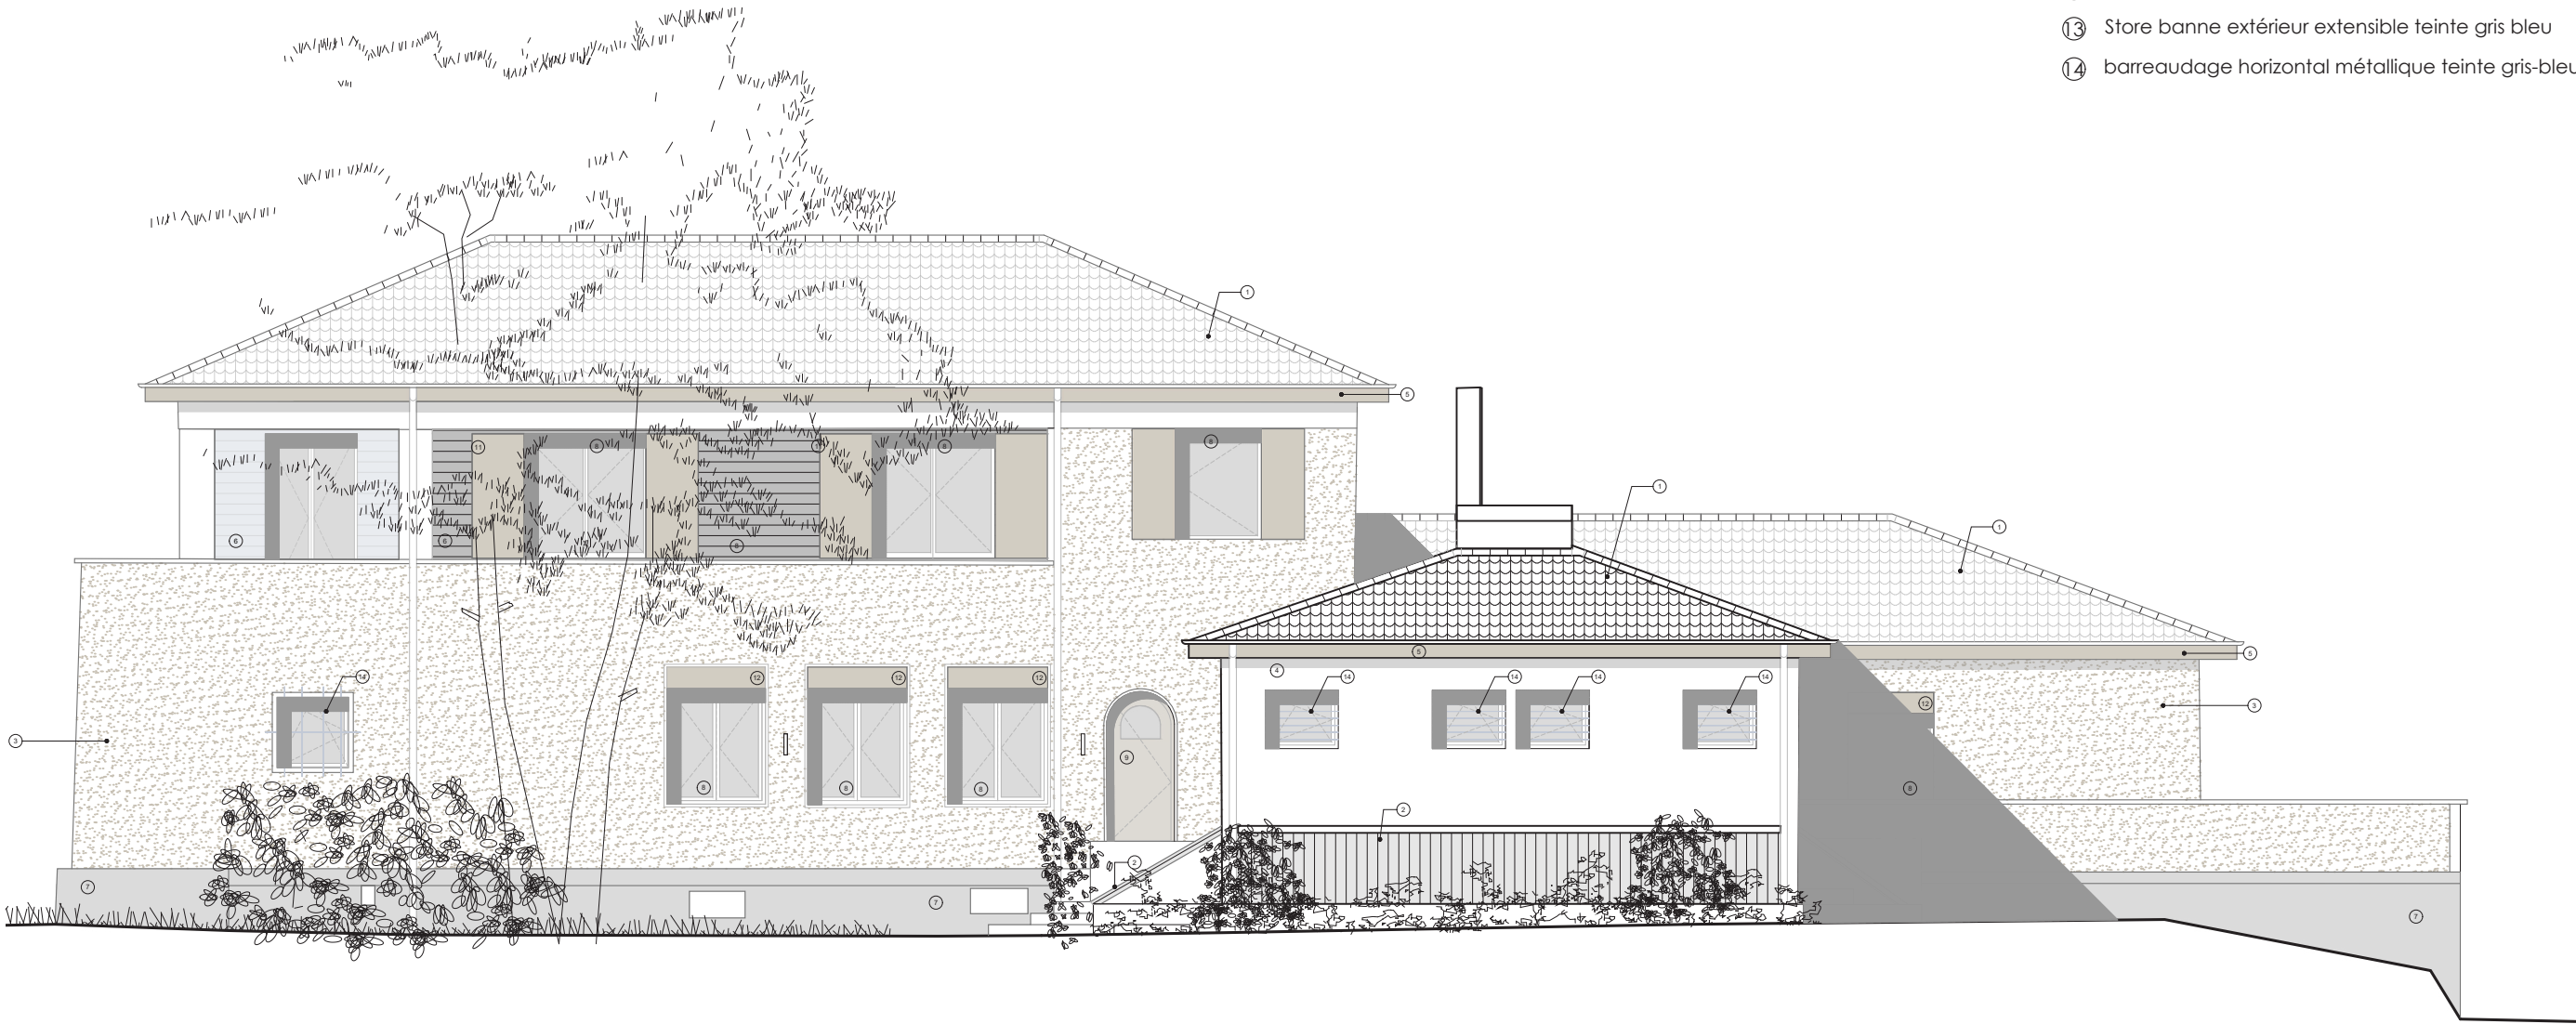
FACADE SUD | éch. 1-125°

- ① Toiture en tuiles
- ② Toiture fibrociment
- ③ ITA + Enduit projeté teinte greige
- ④ Enduit taloché fin teinte abricot
- ⑤ Bandeau bois bas de pente teinte gris-bleu
- ⑥ Bardage bois horizontal teinte gris-bleu
- ⑦ Soubassement peint teinte gris
- ⑧ Menuiserie extérieure teinte gris-bleu
- ⑨ Ensemble menuisé bois vernis
- ⑩ Garde-corps barreaudé fers plats
- ⑪ Volets battants bois teinte gris-bleu
- ⑫ Lambrequin métallique volets roulants ext. teinte gris-bleu
- ⑬ Store banne extérieur extensible teinte gris bleu
- ⑭ barreaudage horizontal métallique teinte gris-bleu
