# Rapport de repérage amiante avant réalisation de travaux dans un immeuble bâti

**Rapport N° :** 31002754/S1/1/AM-RTV\_V1**Rédigé le :** 20/03/2026**Référence au programme de travaux :**

**IUT Lumiere Lyon 2 ASM**

**TRAVAUX SALLE N 1 019**

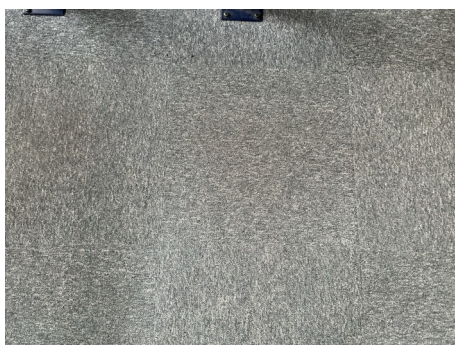
| P1 | ZPSO 1 |

| Localisation | Ouvrage | Matériau / Produit | Aspect | Couleur | N° ZPSO | N° Prél. | N° Sond. | Critère de décision | Observation | Présence amiante |
|---|---|---|---|---|---|---|---|---|---|---|
| | Revêtements de sol | Dalles moquettes avec entrecouche noire | Plastique | Bleu | 1 | P1*<br>N | / | AN | / | Non |
| | Revêtements de sol | Ragréages | Ciment | / | 1 | P1*<br>N | / | AN | / | Non |

| P1 | ZPSO 1 |
|---|---|
| Revêtements de sol -> Dalles moquettes avec entrecouche noire<br> Ragréages | |

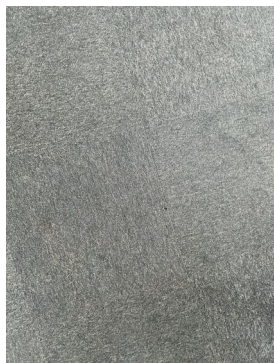
| P2 | ZPSO 1 |

| Localisation | Ouvrage | Matériau / Produit | Aspect | Couleur | N° ZPSO | N° Prél. | N° Sond. | Critère de décision | Observation | Présence amiante |
|---|---|---|---|---|---|---|---|---|---|---|
| | Revêtements de sol | Dalles moquettes avec entrecouche noire | Plastique | Bleu | 1 | P2<br>N | / | AN | / | Non |
| | Revêtements de sol | Ragréages | Ciment | / | 1 | P2<br>N | / | AN | / | Non |

| P2 | ZPSO 1 |
|---|---|
| Revêtements de sol -> Dalles moquettes avec entrecouche noire<br> Ragréages | |

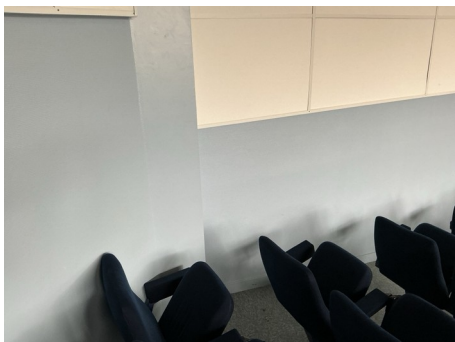
| P3 | ZPSO 2 |

| Localisation | Ouvrage | Matériau / Produit | Aspect | Couleur | N° ZPSO | N° Prél. | N° Sond. | Critère de décision | Observation | Présence amiante |
|---|---|---|---|---|---|---|---|---|---|---|
| | Murs et cloisons maçonnées "en dur" | Enduits de ragréage, débullage, lissage | Ciment | Gris | 2 | P3*<br>N | / | AN | / | Non |

| P3 | ZPSO 2 |
|---|---|
| Murs et cloisons maçonnées "en dur" -> Enduits de ragréage,<br>débullage, lissage | |

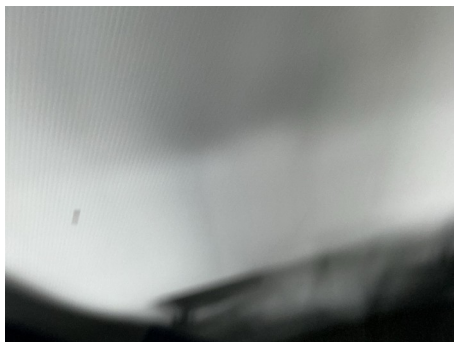
| P4 | ZPSO 2 |

| Localisation | Ouvrage | Matériau / Produit | Aspect | Couleur | N° ZPSO | N° Prél. | N° Sond. | Critère de décision | Observation | Présence amiante |
|---|---|---|---|---|---|---|---|---|---|---|
| Bâtiment IUT 1 (NIVEAU RDC) -> Salle de conférence (N°1.019) | Murs et cloisons maçonnées "en dur" | Enduits de ragréage, débullage, lissage | Ciment | Gris | 2 | P4<br>N | / | AN | / | Non |

| P4 | ZPSO 2 |
|---|---|
| Murs et cloisons maçonnées "en dur" -> Enduits de ragréage,<br>débullage, lissage | |

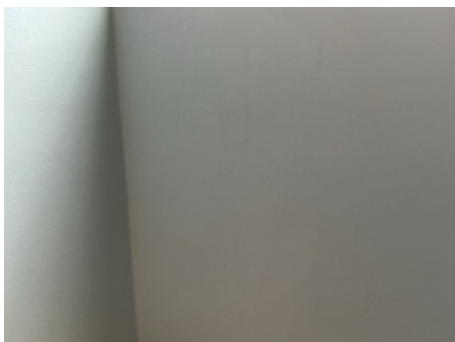
| P5 | ZPSO 3 |

| Localisation | Ouvrage | Matériau / Produit | Aspect | Couleur | N° ZPSO | N° Prél. | N° Sond. | Critère de décision | Observation | Présence amiante |
|---|---|---|---|---|---|---|---|---|---|---|
| | Cloisons (légères et préfabriquées) | Panneaux de cloisons | Plaque de plâtre | Blanc | 3 | P5*<br>N | / | AN | / | Non |

| P5 | ZPSO 3 |
|---|---|
| Cloisons (légères et préfabriquées) -> Panneaux de cloisons<br>(Liste B) | |

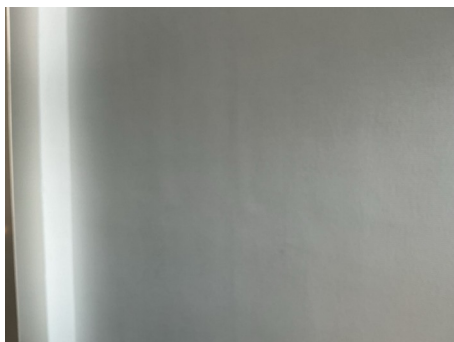
| P6 | ZPSO 3 |

| Localisation | Ouvrage | Matériau / Produit | Aspect | Couleur | N° ZPSO | N° Prél. | N° Sond. | Critère de décision | Observation | Présence amiante |
|---|---|---|---|---|---|---|---|---|---|---|
| | Cloisons (légères et préfabriquées) | Panneaux de cloisons | Plaque de plâtre | Blanc | 3 | P6<br>N | / | AN | / | Non |

| P6 | ZPSO 3 |
|---|---|
| Cloisons (légères et préfabriquées) -> Panneaux de cloisons<br>(Liste B) | |

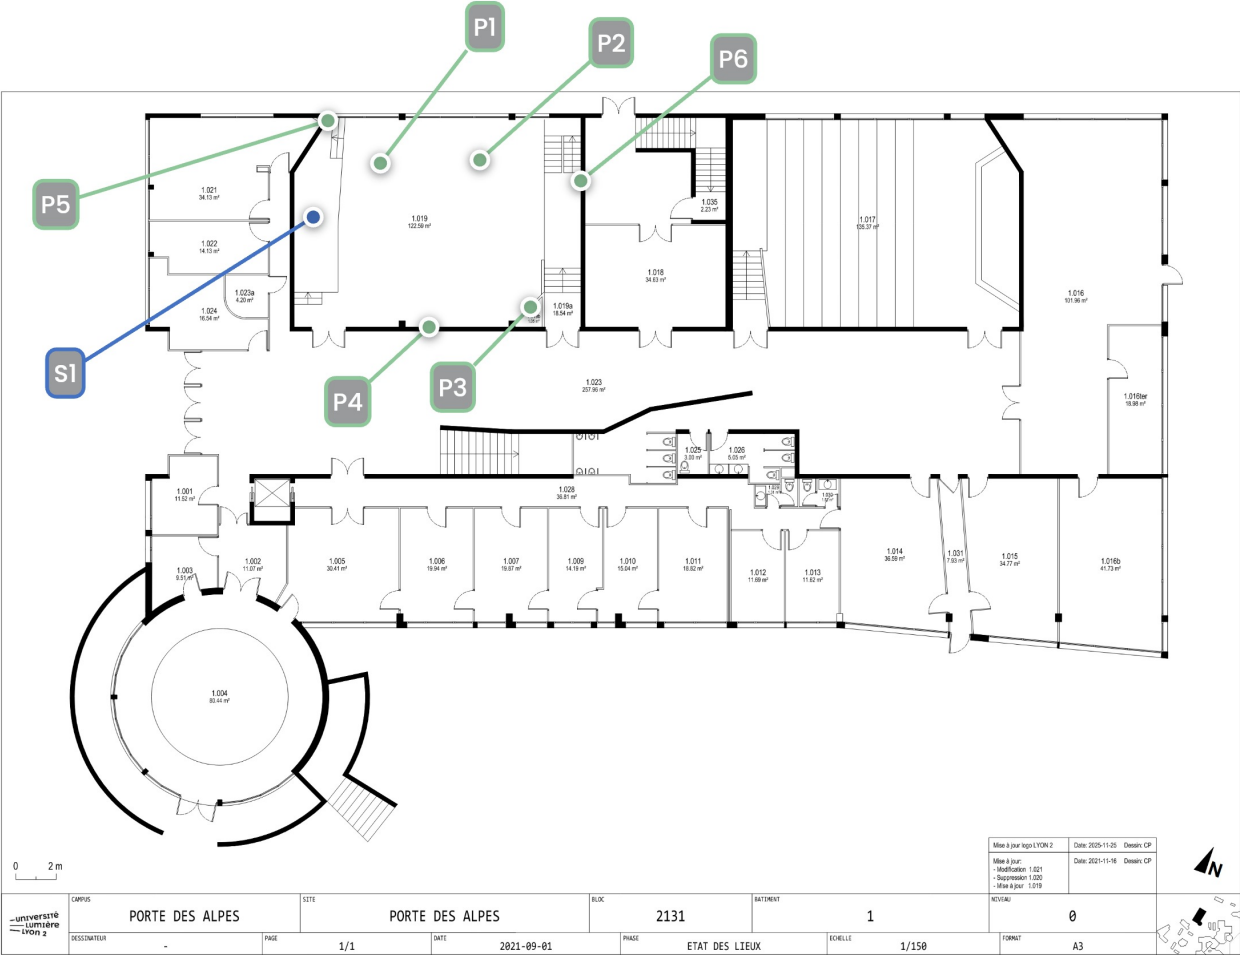
| PLANCHE DE REPERAGE TECHNIQUE | | |

Matériaux et produits contenant de l'amiante :
