EXTENSION DU MAGASIN GENERAL  
Phase 2 – Cellules F&G

DIAGNOSTIC AMIANTE ET HAP AVANT TRAVAUX

Numéro de dossier : 26/IMO/28493  
Date du repérage : 30/03/2026

## Rapport de mission de repérage amiante et HAP avant travaux sur enrobés

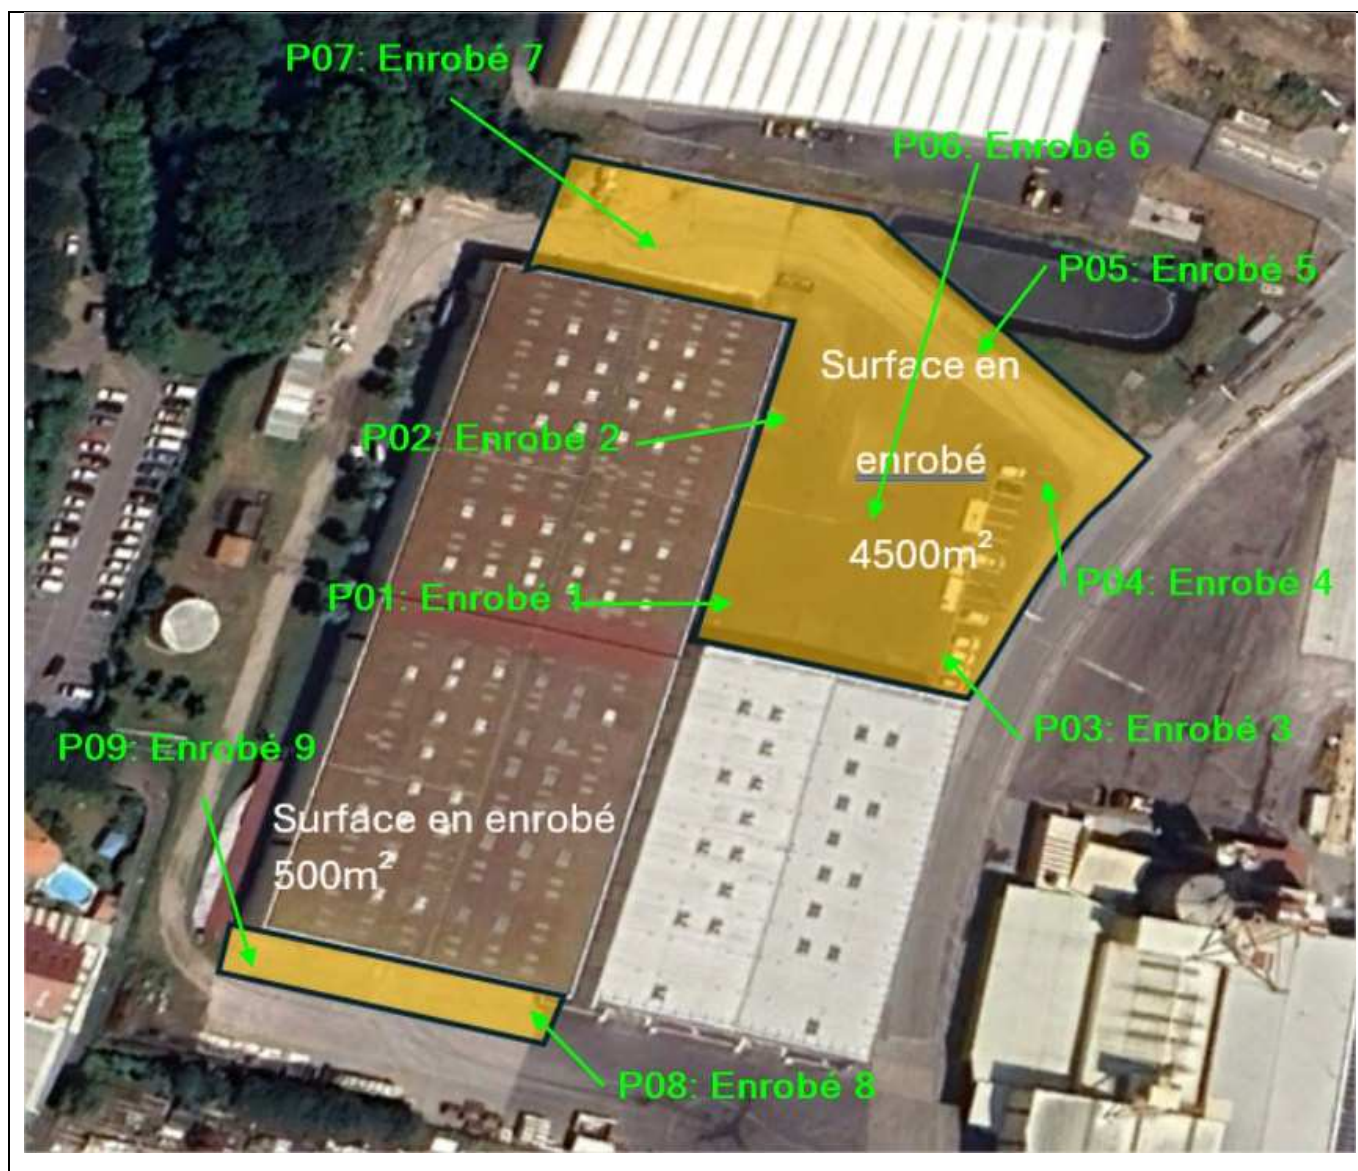
**4.4 Plan de localisation**

L'ensemble des prélèvements a été réalisé dans le respect du plan et des procédures d'intervention.
