# Tribunal judiciaire de SAVERNE

## Diagnostic structurel

AFFAIRE N° : 2025-03-066-A

Rédigé le : 03/02/2026  
Indice : A

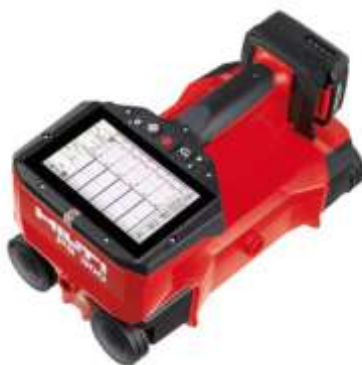
*Figure 02* : modèle PS 300 de HILTI

Le sondage non destructif s'effectue au moyen d'un Ferroskan. Pour notre diagnostic, nous avons utilisé le modèle PS 300 de HILTI comme ci-dessous :

Le Ferroskan nous permet de détecter les aciers de l'élément étudié et donc nous donne les informations suivantes :

- Présence d'aciers
- Espacement des aciers
- Enrobage des aciers

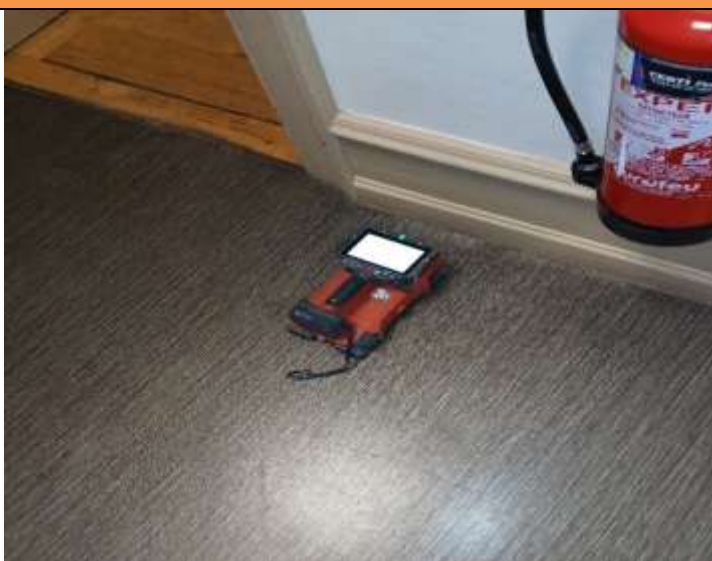
Sondage non destructif– **SNds-03****Photographie**

Le sondage **SNds-03** réalisé sur le plancher bas de l'étage 1, met en évidence la présence d'aciers repartis suivant la largeur du couloir espacé de **700mm**.

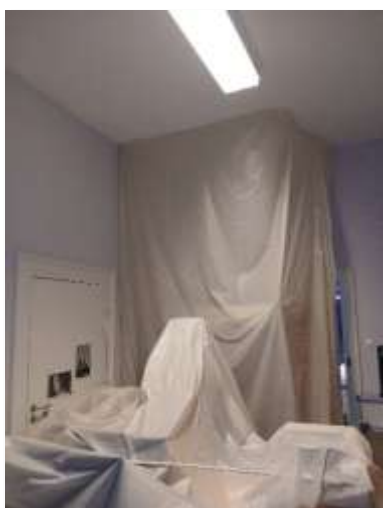
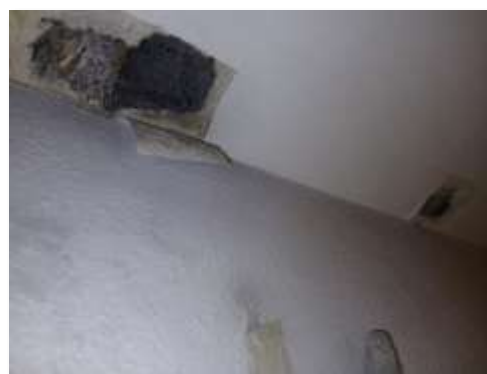
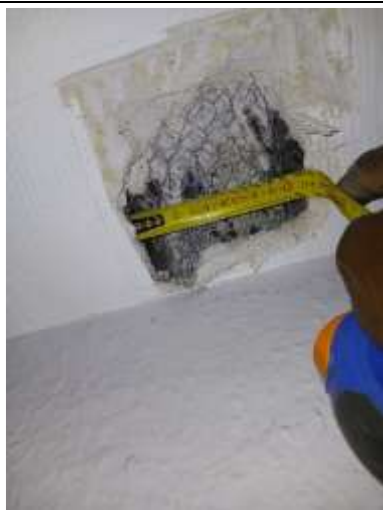
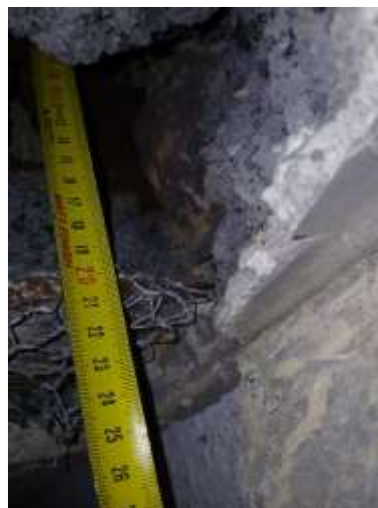
### Photographie du sondage

- **10 mm** de plâtre ;
- **5 mm** de grillage métallique ;
- **220 mm** de remplissage en **scorie**, disposé entre les poutrelles IPN 220
- **65 mm** de chape en ciment ;
- **5 mm** de revêtement de sol en **linoléum**.

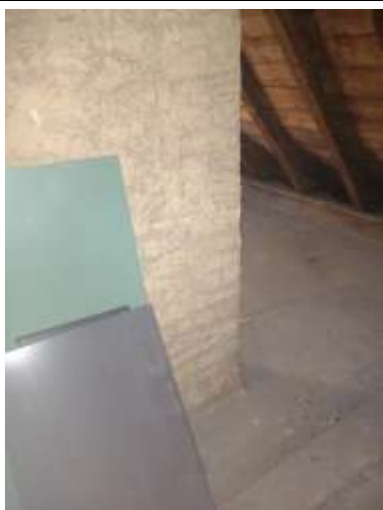
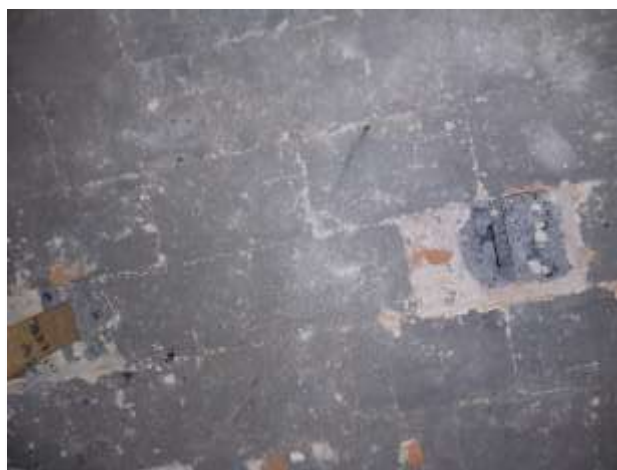
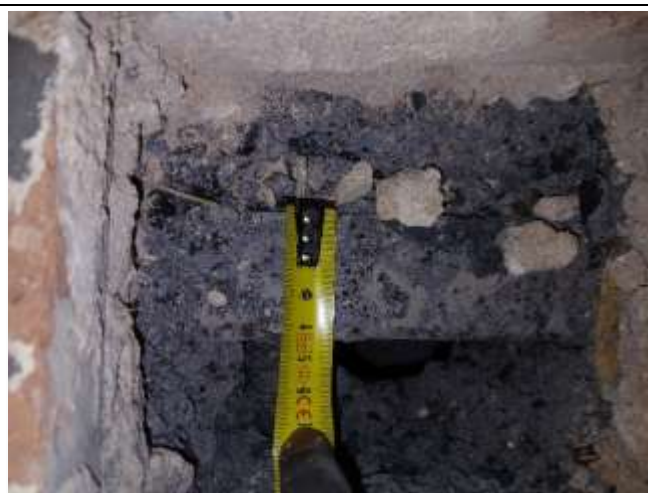
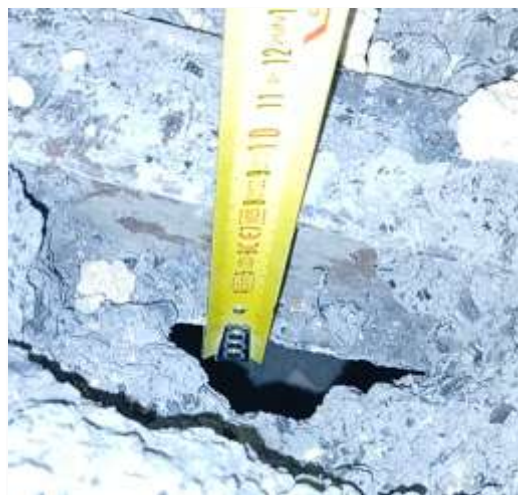
### Photographie du sondage

Le sondage **Sds-3** a été réalisé au niveau du **plancher bas du comble** au-dessus du couloir. Les investigations ont mis en évidence un **plancher à poutrelles métalliques**, constitué de **poutrelles de type IPE 80**, disposées **suivant la largeur du couloir**, dans le **sens porteur**, avec un **entraxe d'environ 734 mm** et une portée de **2,37m**. Ces poutrelles s'appuient sur le **mur de façade** et sur le **mur intermédiaire**.

Le plancher est composé des éléments suivants (de bas en haut) :

- **10 mm** de Faux plafond ;
- **10 mm** de plâtre ;
- **5 mm** de grillage métallique ;
- **110 mm** de remplissage en **scorie**, disposé entre les poutrelles IPE 80 et jusqu'à leur extradados ;
- **50 mm** de chape en ciment ;
- **40 mm** de revêtement en **brique rouge**.

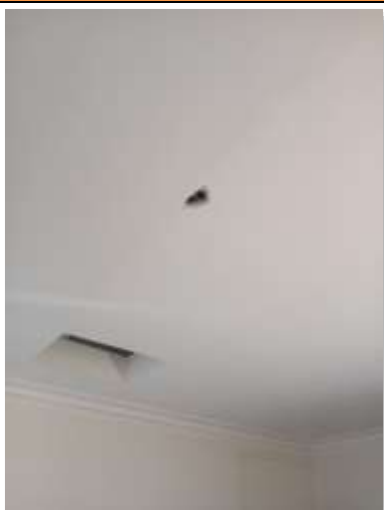
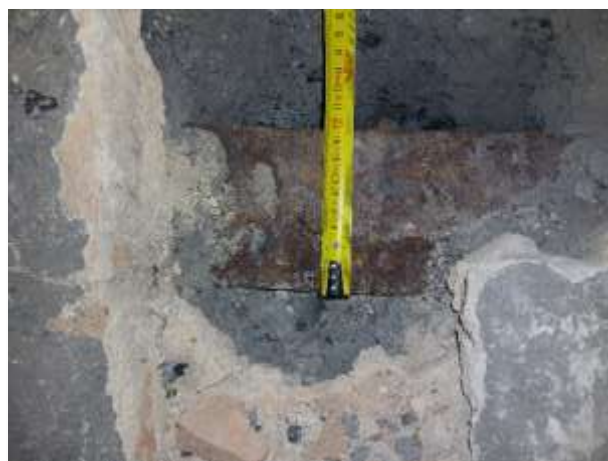
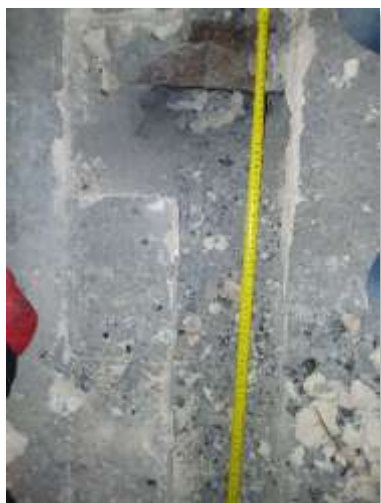
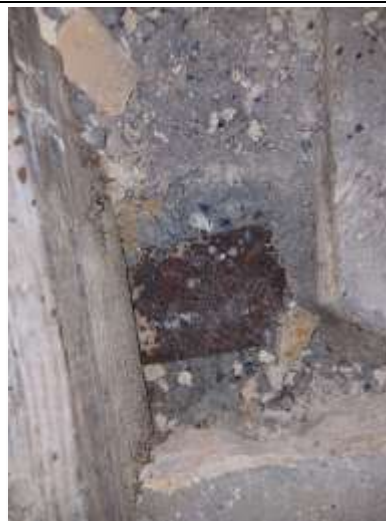
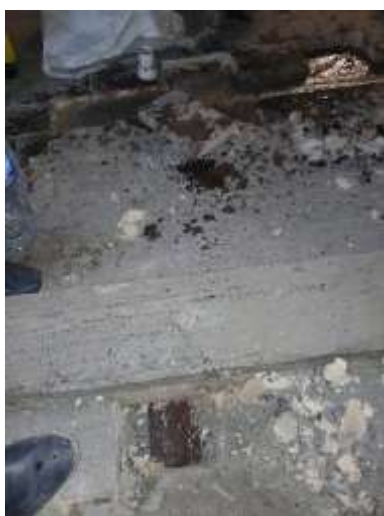
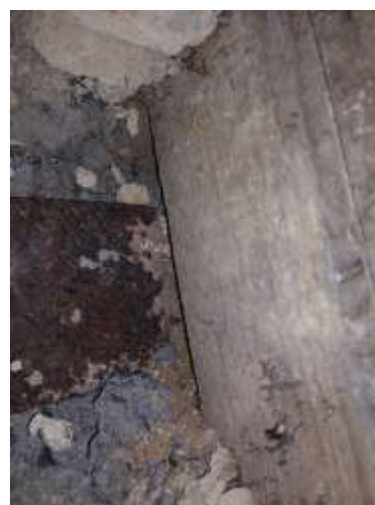
### Photographie du sondage

Le sondage **Sds-04** et **Sds-05** ont été réalisés au niveau du **plancher bas du comble** au-dessus de la cage d'escalier.

Les investigations ont mis en évidence un **plancher à poutrelles métalliques**, constitué de **poutrelles de type IPN 220**, disposées **suivant la largeur du couloir**, dans le **sens porteur**, avec un **entraxe d'environ 778 mm** et une portée de **6,61m**. Ces poutrelles s'appuient sur le **mur de façade** et sur le **mur intermédiaire**.

Le plancher est composé des éléments suivants (de bas en haut) :

- **10 mm** de plâtre ;
- **5 mm** de grillage métallique ;
- **250 mm** de remplissage en **scorie**, disposé entre les poutrelles IPN 220 et jusqu'à leur extradados ;
- **50 mm** de chape en ciment ;
- **40 mm** de revêtement en brique rouge.

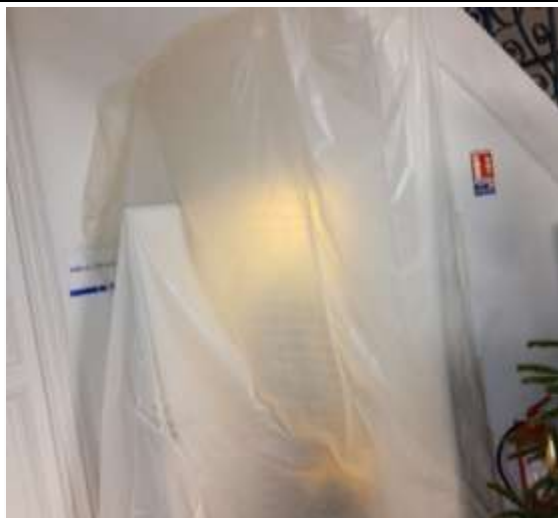
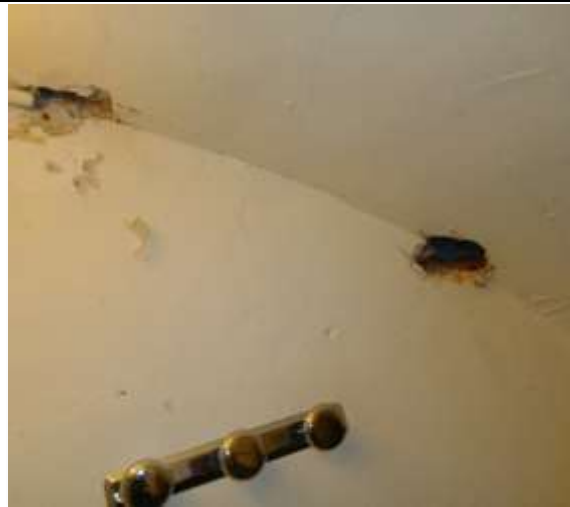
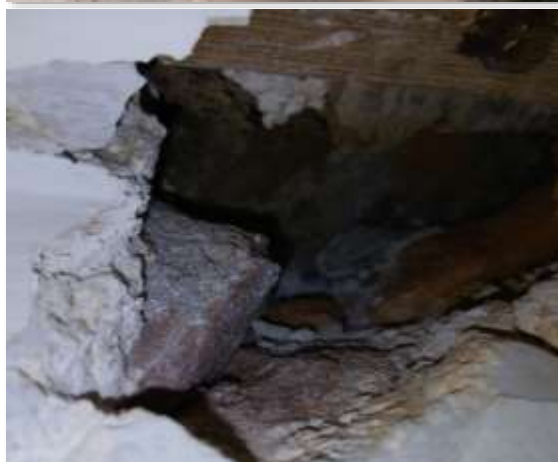
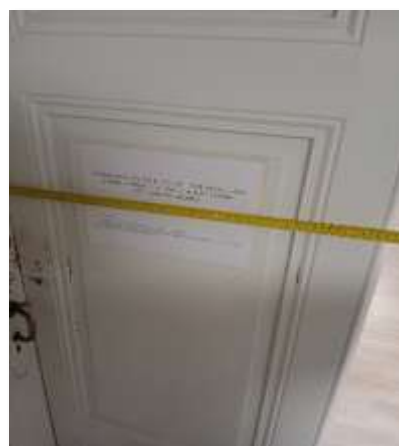
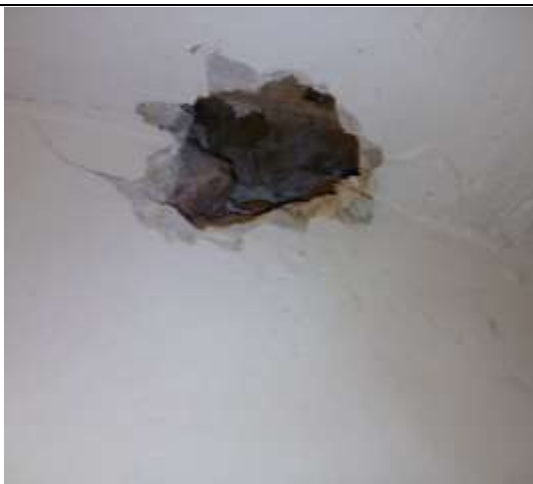
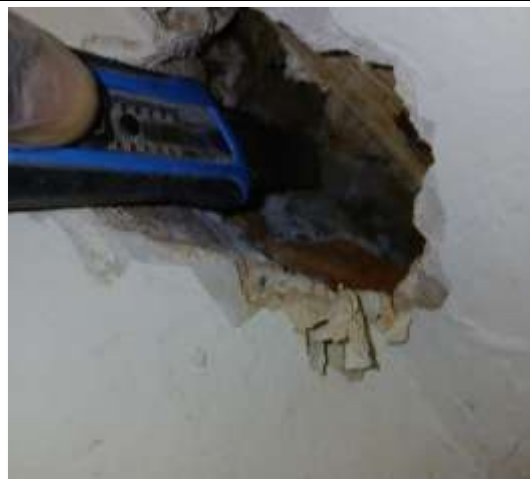
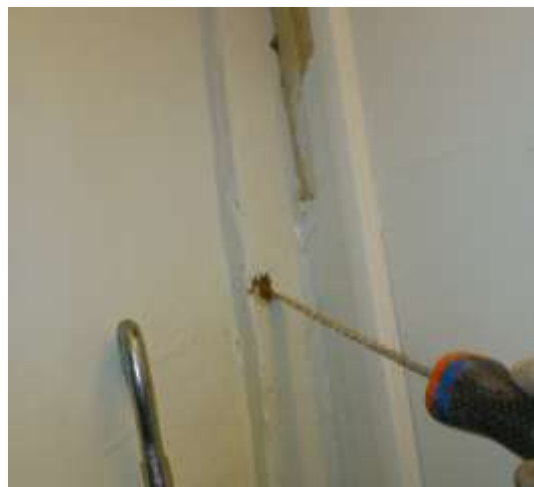
### Photographie du sondage

Le sondage **Sm-03** a été réalisé au **rez-de-chaussée**, sous la volée d'escalier, **en vis-à-vis de l'entrée principale, au droit du mur séparatif entre le hall et la bibliothèque.** Les investigations ont révélé la présence d'un **mur en maçonnerie de pierre**, d'une **épaisseur d'environ 62 cm** et d'une **hauteur de 3,70 m.**

L'escalier existant prend appui, **d'une part, sur ce mur (concerné par le projet de démolition et, d'autre part, sur une poutre en bois reposant entre le plancher bas et le plancher haut du niveau considéré, avec un appui intermédiaire constitué d'un poteau en bois de section 15 × 15 cm.**

L'ossature porteuse de l'escalier est intégralement réalisée en bois.

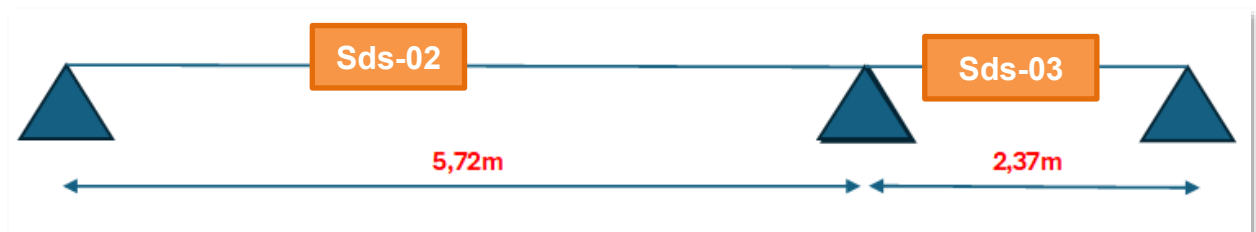
## ❖ Calcul de la capacité portante du plancher bas des combles :

- Sds-02 : Dalle Isostatique (coté bureau)**

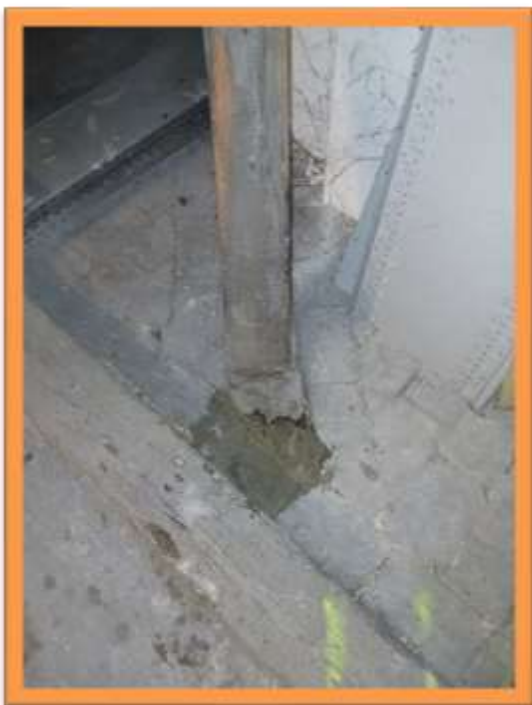
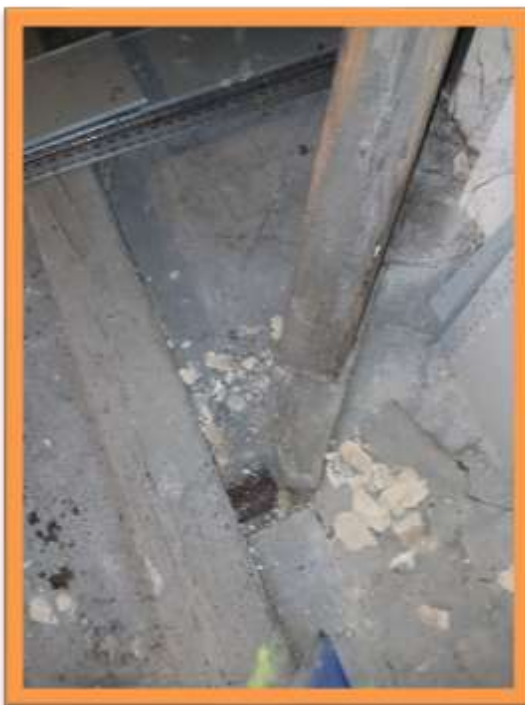
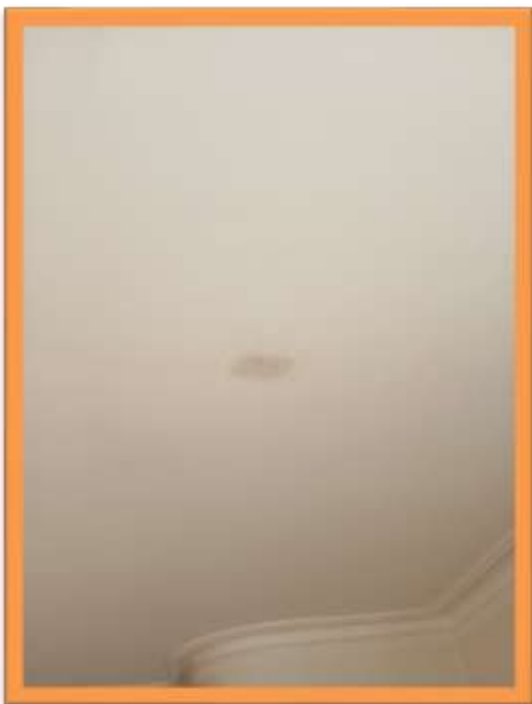
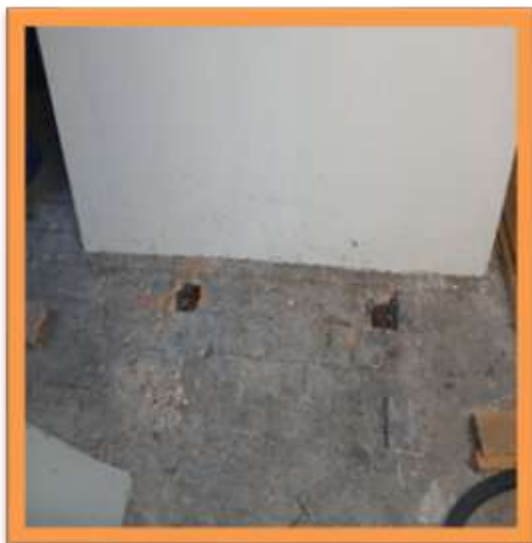
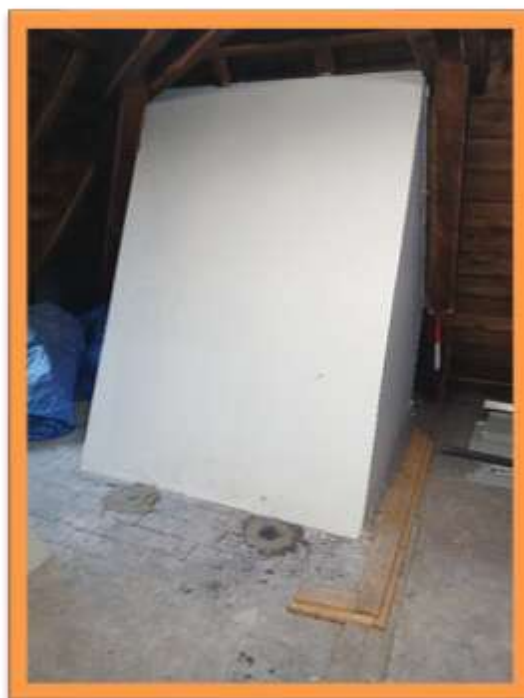
- Relevé du principe constructif de la dalle de la cage d'escalier à prolonger

**IPN 240**  
**Entre axe 82cm**

➤ Faisabilité du prolongement de l'escalier de secours

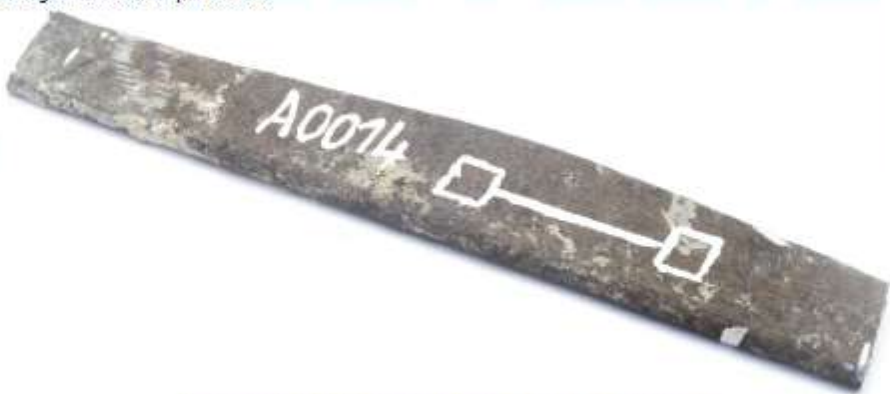
| Photographie(s) de(s) l'échantillon(s) testé(s). Position de(s) l'éprouvette(s). | | |
