# 1. INFORMATIONS GÉNÉRALES

Adresse : CEA  
17 avenue des Martyrs  
38000 GRENOBLE

Étage : RDC  
Bâtiment : 1001  
Nature du bâtiment : Bâtiment

Nature des travaux envisagés : Le programme des travaux est défini dans la fiche navette AP 2026 091 en annexe du rapport

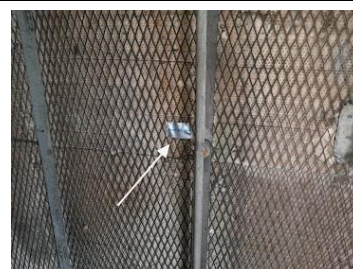
**ANNEXE FICHES D'IDENTIFICATION ET DE COTATION**
**PRELEVEMENT : 1001-N2-A1**

Murs - Murs

**Résultat amiante**
**Absence d'amiante**
**DESCRIPTION DU PRELEVEMENT :**
**Objet :**

Isolant type laine
