## RAPPORT DE REPERAGE DE MATERIAUX ET REVETEMENTS CONTENANT DU PLOMB AVANT DEMOLITION OU TRAVAUX DANS UN IMMEUBLE BATI

CEA  
17 avenue des Martyrs  
38000 GRENOBLE

Date d'intervention : 06/05/2026

| Bâtiment : CEA Bâtiment 1001 | N° Lot : NC |

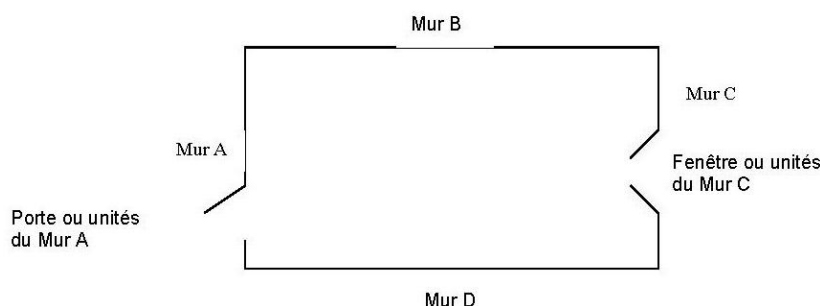
Afin de faciliter la localisation des mesures, l'auteur du constat peut diviser chaque local en plusieurs zones qu'il identifie sur le croquis. Ces zones correspondent généralement aux différentes faces du local.

Selon la convention établie, une lettre est attribuée à chaque « zone » du local (A, B, C et D). On appelle « zone A » le mur par lequel on accède au local. Les zones suivantes sont désignées dans le sens horaire.

Chaque unité de diagnostic (porte, fenêtre, ...) est associée à une « zone ».

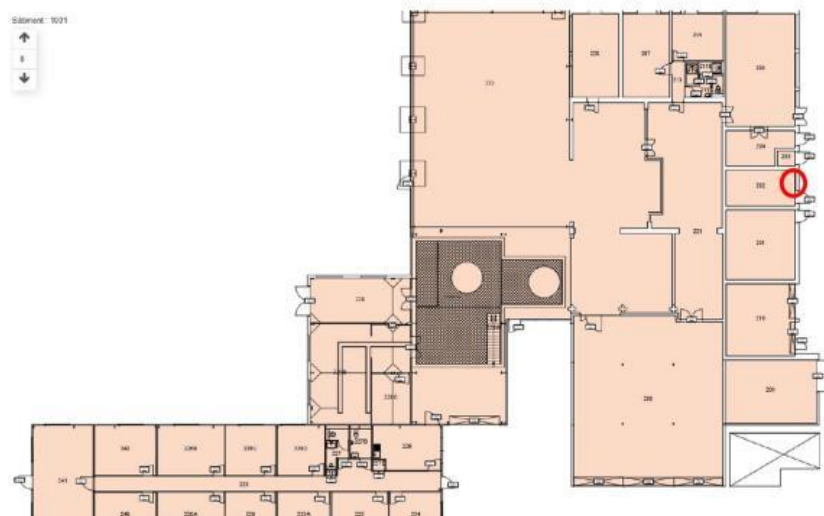
La panoplie se trouve sur la paroi métallique, à droite en entrant dans la pièce :

Les travaux consistent à renouveler les panoplies de comptage de l'eau potable de plusieurs bâtiments du CEA Grenoble. Les travaux concernent des opérations de remplacement de tuyauterie/robinetterie.

- Découpe de la panoplie existante (coupe-tube)
- Dépose de la panoplie existante
- Pose de la nouvelle panoplie, raccordement à l'existant par brasure
- Perçage de la paroi métallique pour pose de supports
- Calorifugeage

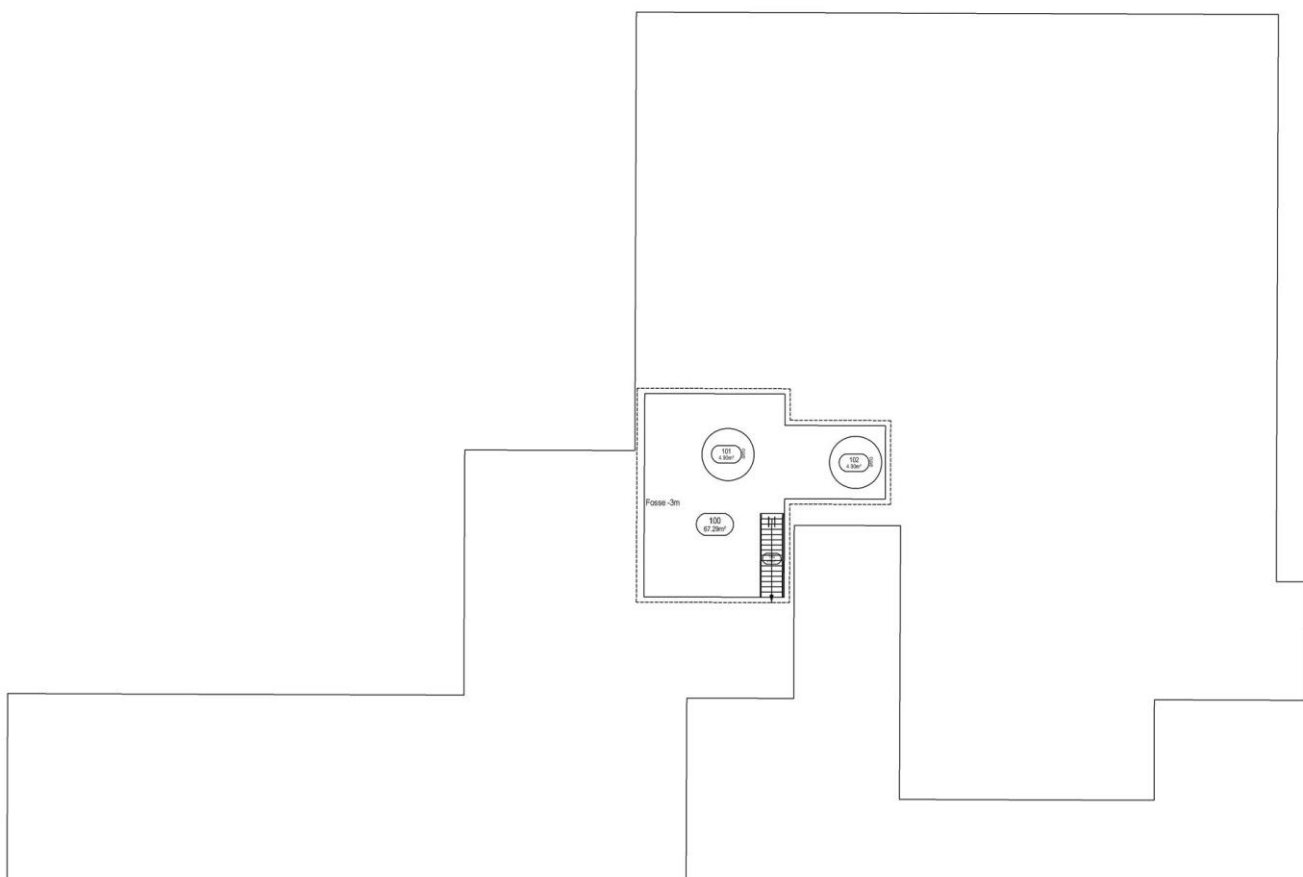
| PLANCHE DE REPERAGE USUEL | | | | | |

| PLANCHE DE REPERAGE USUEL | | | | | |
|---|---|---|---|---|---|
| Origine du plan : | Cabinet de diagnostics | | | Bâtiment – Niveau : | Niveau 2 Plomb |
