## RAPPORT DE REPERAGE DE MATERIAUX ET REVETEMENTS CONTENANT DU PLOMB AVANT DEMOLITION OU TRAVAUX DANS UN IMMEUBLE BATI

| <b>Numéro d'offre :</b> CEA BAT 2033 Local 101<br><b>Numéro de contrat :</b> IAD_26-03-171-002_AP-2026-092_AM-1-1<br><b>Numéro de rapport (n° de tâche) :</b> T260036731<br><b>Date :</b> 29/05/2026 | <b>Lieu d'intervention :</b><br>CEA<br>17 avenue des Martyrs<br>38000 GRENOBLE<br><br><b>Destinataire rapport :</b><br>CEA | <b>Date d'intervention :</b><br>Du 06/05/2026 au 06/05/2026<br><br><b>Intervenant :</b> Monsieur Tanguy RIVAUX<br><br><b>Signature :</b> |

Bâtiment : CEA Bâtiment 2033

| TYPE D'OPERATION | |
|---|---|
| Bâtiment : 2033, pièce 101 | |

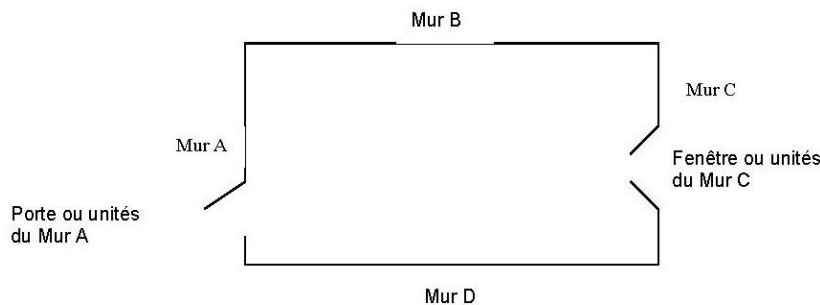
Selon la convention établie, une lettre est attribuée à chaque « zone » du local (A, B, C et D). On appelle « zone A » le mur par lequel on accède au local. Les zones suivantes sont désignées dans le sens horaire.

Chaque unité de diagnostic (porte, fenêtre, ...) est associée à une « zone ».

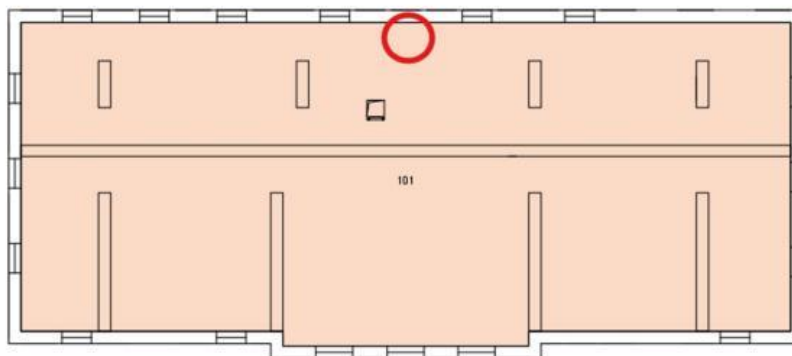
**PLAN DU LOCAL** (joindre un plan avec emplacement des travaux surlignés, si possible)

La panoplie se trouve sur le mur ouest du sous-sol :
