## RAPPORT DE REPERAGE DE MATERIAUX ET REVETEMENTS CONTENANT DU PLOMB AVANT DEMOLITION OU TRAVAUX DANS UN IMMEUBLE BATI

| <b>Numéro d'offre : CEA BAT A2 Local 220A</b><br><b>Numéro de contrat : IAD_26-03-171-008_AP-2026-117_AM-1-1</b><br><b>Numéro de rapport (n° de tâche) : T260036731</b><br><b>Date : 10/06/2026</b> | <b>Lieu d'intervention :</b><br><br>CEA<br>17 avenue des Martyrs<br>38000 GRENOBLE<br><br><b>Destinataire rapport :</b><br>CEA | <b>Date d'intervention :</b><br>Du 11/05/2026 au 11/05/2026<br><br><b>Intervenant : Monsieur Tanguy RIVAUX</b><br><br><b>Signature :</b> |

Bâtiment : CEA Bâtiment A2

| Etage | Local |
|---|---|
| RDC | 220A |

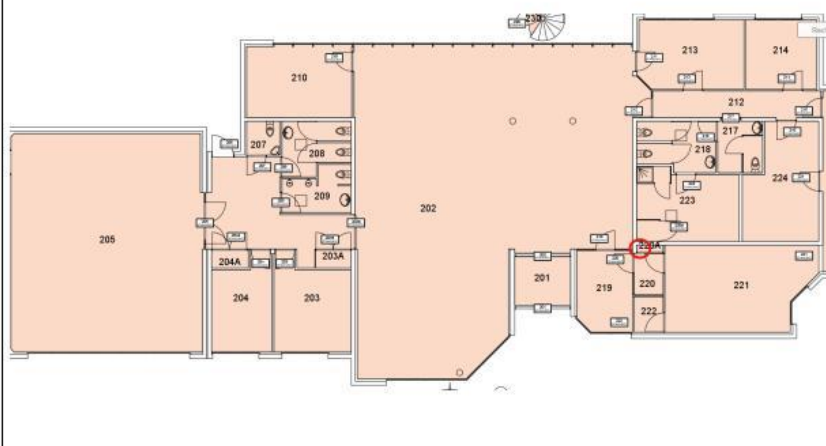
Les travaux consistent à renouveler les panoplies de comptage de l'eau potable de plusieurs bâtiments du CEA Grenoble. Les travaux concernent des opérations de remplacement de tuyauterie/robinetterie.

La panoplie se trouve sur le mur ouest du sous-sol :

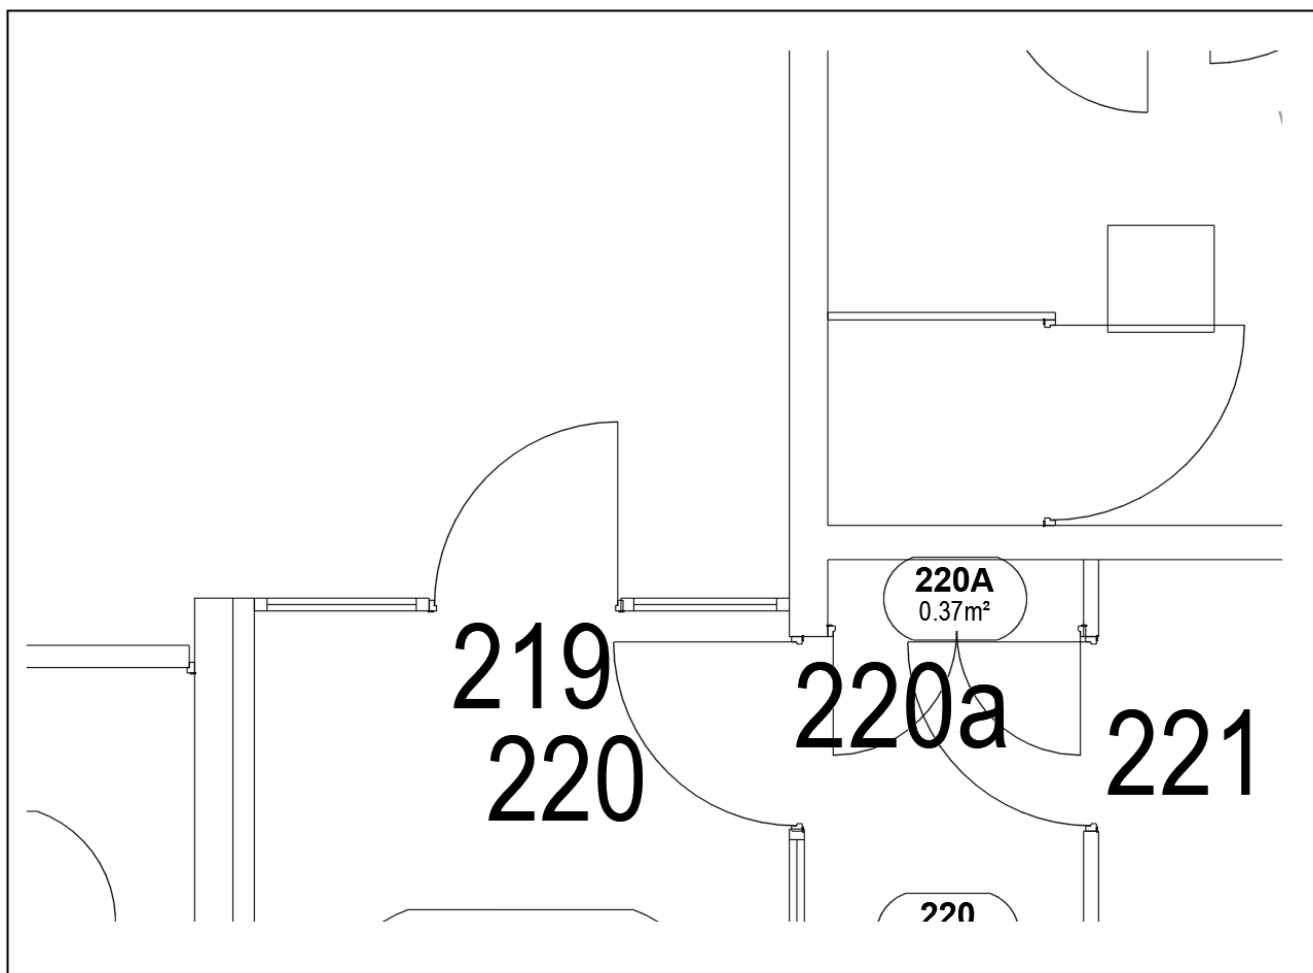
| PLANCHE DE REPERAGE USUEL | | | | Adresse de l'immeuble :<br>17 avenue des Martyrs<br>38000 GRENOBLE | |
|---|---|---|---|---|---|
| N° planche : | 1/1 | Version : 0 | Type : Croquis | | |

#### Local : 220A (RDC)

| N° | Zone | Unité de repérage | Substrat | Revêtement apparent | Localisation | Résultats (mg/cm²) | Marge d'erreur | Observations | Photo UR |
|---|---|---|---|---|---|---|---|---|---|
| 3 | Equipement | Panoplies de comptages | Métal | | C | 0 | 0,01 | | |
| 4 | | | | | MD | 0 | 0,01 | | |
| | Equipement | Panoplies de comptages | PVC | | | | | PVC | |
