## RAPPORT DE REPERAGE DE MATERIAUX ET REVETEMENTS CONTENANT DU PLOMB AVANT DEMOLITION OU TRAVAUX DANS UN IMMEUBLE BATI

| <p>Numéro d'offre : <b>CEA BAT B Local 124</b><br/>Numéro de contrat : <b>IAD_26-03-171-003_AP-2026-093_AM-2-1</b><br/>Numéro de rapport (n° de tâche) : <b>T260036731</b><br/>Date : <b>29/05/2026</b></p> | <p>Lieu d'intervention :</p> <p><b>CEA</b><br/><b>17 avenue des Martyrs</b><br/><b>38000 GRENOBLE</b></p> <p>Destinataire rapport :<br/><b>CEA</b></p> | <p>Date d'intervention :<br/>Du <b>06/05/2026</b> au <b>06/05/2026</b></p> <p>Intervenant : <b>Monsieur Tanguy RIVAUX</b></p> <p>Signature : </p> |

CEA  
17 avenue des Martyrs  
38000 GRENOBLE

## Local : 124 (R-1)

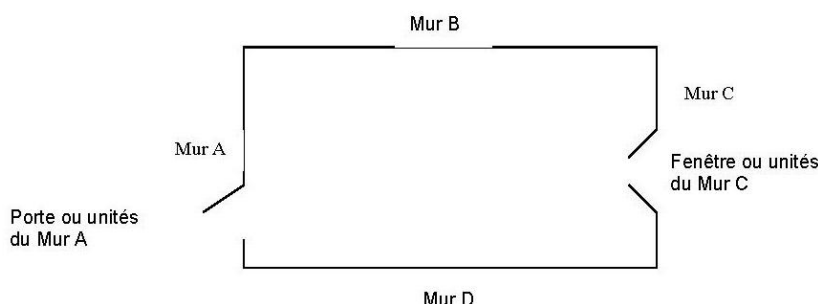
Afin de faciliter la localisation des mesures, l'auteur du constat peut diviser chaque local en plusieurs zones qu'il identifie sur le croquis. Ces zones correspondent généralement aux différentes faces du local.

Selon la convention établie, une lettre est attribuée à chaque « zone » du local (A, B, C et D). On appelle « zone A » le mur par lequel on accède au local. Les zones suivantes sont désignées dans le sens horaire.

Chaque unité de diagnostic (porte, fenêtre, ...) est associée à une « zone ».

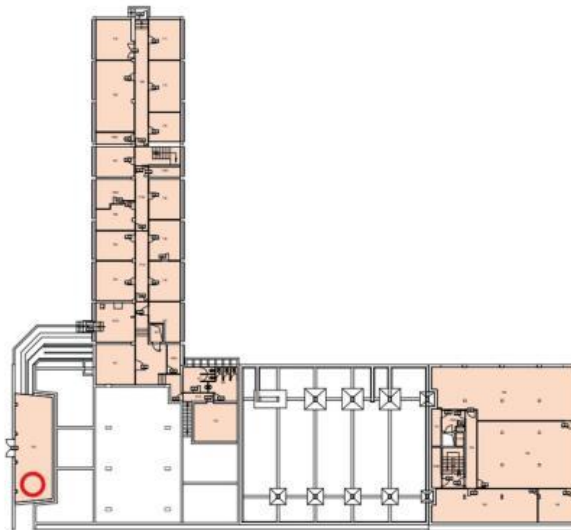
Les travaux consistent à renouveler les panoplies de comptage de l'eau potable de plusieurs bâtiments du CEA Grenoble. Les travaux concernent des opérations de remplacement de tuyauterie/robinetterie.

La panoplie se trouve au sous-sol, pièce 124 :

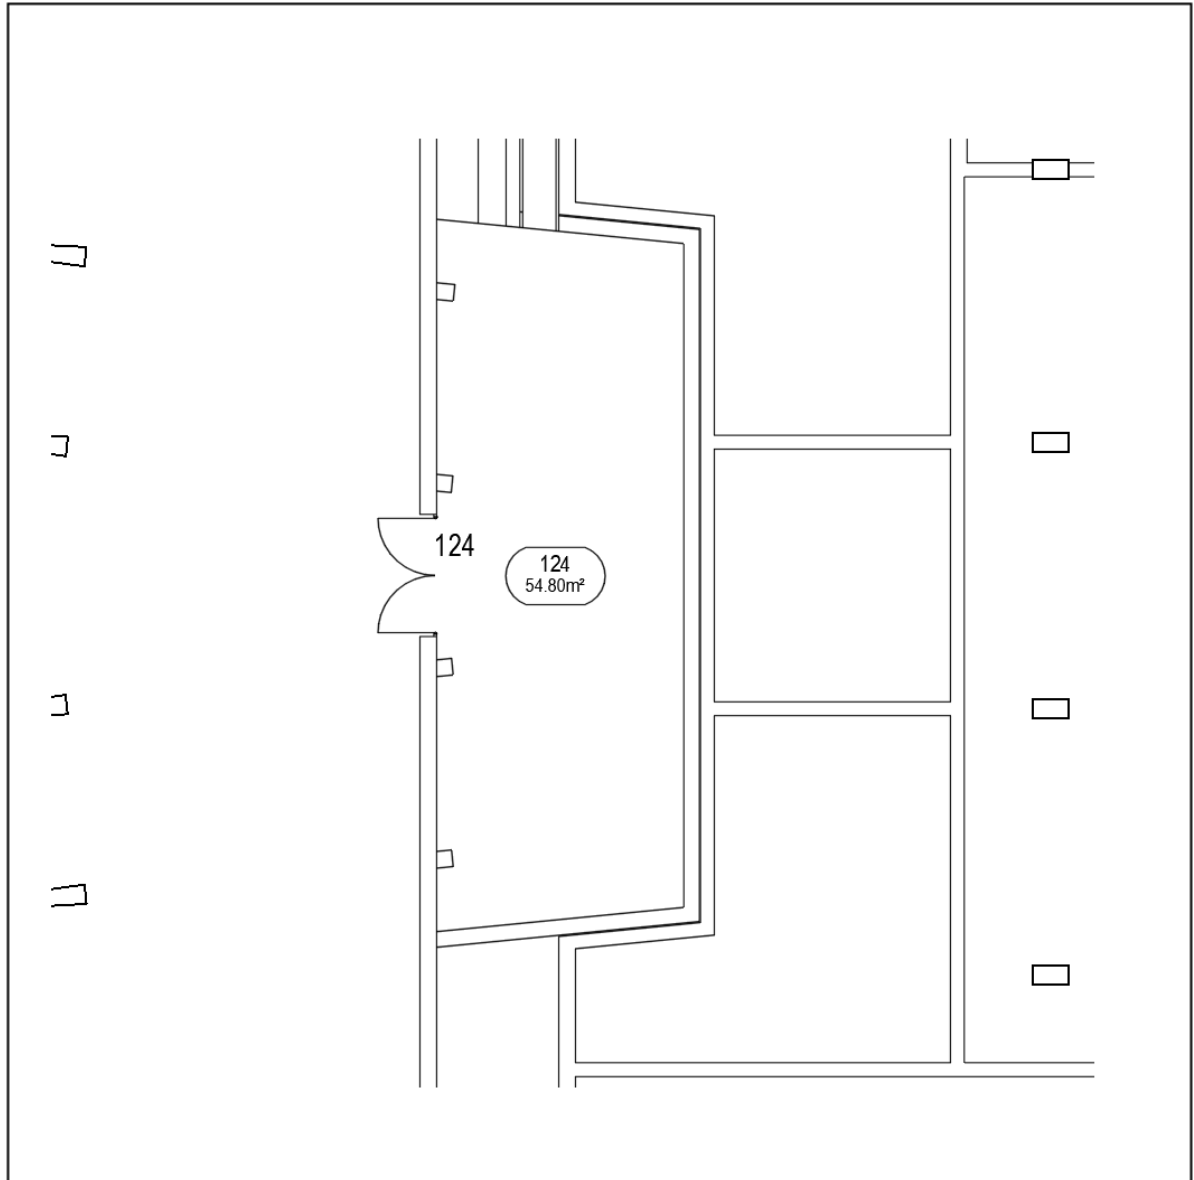
| PLANCHE DE REPERAGE USUEL | | | | Adresse de l'immeuble : | CEA<br>17 avenue des Martyrs<br>38000 GRENOBLE |
|---|---|---|---|---|---|
| N° planche : | 1/1 | Version : | 0      Type :      Croquis | | |

| PLANCHE DE REPERAGE USUEL | | | | Adresse de l'immeuble : | CEA<br>17 avenue des Martyrs<br>38000 GRENOBLE |
|---|---|---|---|---|---|
| Origine du plan : | Cabinet de diagnostics | | | Bâtiment – Niveau : | Sous sol - Plomb |
