## RAPPORT DE REPERAGE DE MATERIAUX ET REVETEMENTS CONTENANT DU PLOMB AVANT DEMOLITION OU TRAVAUX DANS UN IMMEUBLE BATI

| <p>Numéro d'offre : <b>CEA BAT L Local 217</b><br/>Numéro de contrat : <b>IAD_26-03-171-005_AP-2026-095_AM-1-1</b><br/>Numéro de rapport (n° de tâche) : <b>T260036731</b><br/>Date : <b>28/05/2026</b></p> | <p>Lieu d'intervention :</p> <p><b>CEA</b><br/><b>17 avenue des Martyrs</b><br/><b>38000 GRENOBLE</b></p> <p>Destinataire rapport :<br/><b>CEA</b></p> | <p>Date d'intervention :<br/>Du <b>04/05/2026</b> au <b>04/05/2026</b></p> <p>Intervenant : <b>Monsieur Tanguy RIVAUX</b></p> <p>Signature : </p> |

Bâtiment : CEA Bâtiment L

#### Local : 217 (RDC)

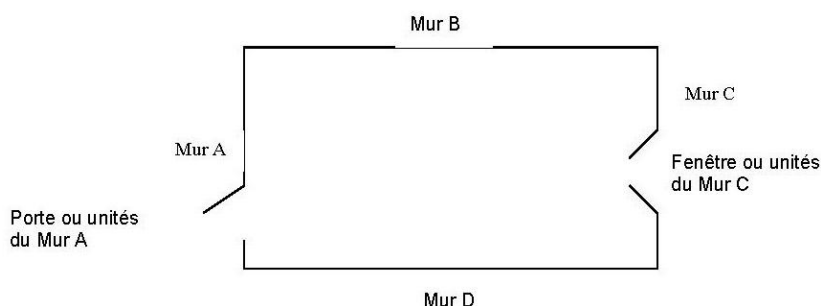
Selon la convention établie, une lettre est attribuée à chaque « zone » du local (A, B, C et D). On appelle « zone A » le mur par lequel on accède au local. Les zones suivantes sont désignées dans le sens horaire.

Chaque unité de diagnostic (porte, fenêtre, ...) est associée à une « zone ».

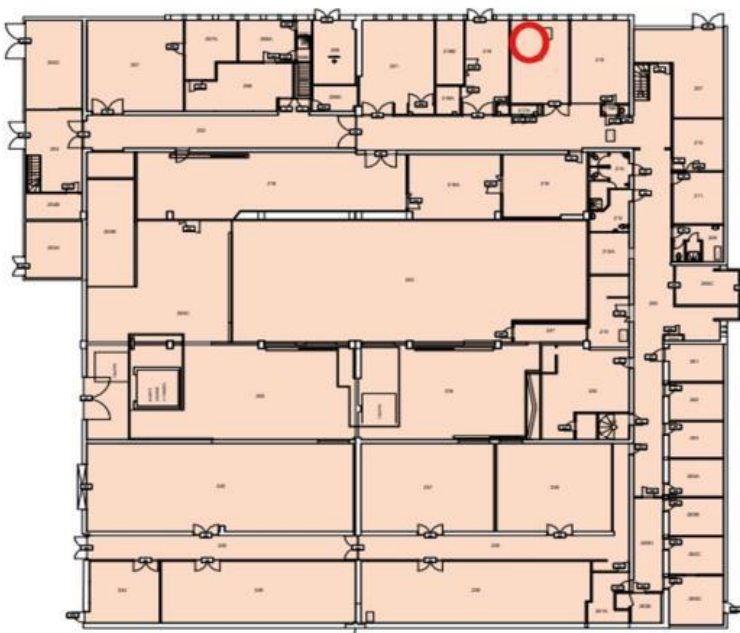
## PLAN DU LOCAL (joindre un plan avec emplacement des travaux surlignés, si possible)

La panoplie se trouve au sous-sol, accès par une trappe en salle 217 :
