## Rapport de mission de repérage des matériaux et produits contenant de l'amiante avant réalisation de travaux dans un immeuble bâti

Numéro d'offre : CEA BAT R3 Local 220  
Numéro de contrat : IAD\_26-03-171-007\_AP-  
2026-097\_AM-1-1  
Numéro de rapport (n° de tâche) : T260036731  
Date : 26/05/2026

Lieu d'intervention :  
CEA  
17 avenue des Martyrs  
38000 GRENOBLE

Étage : RDC  
Bâtiment : R3  
Nature du bâtiment : Bâtiment

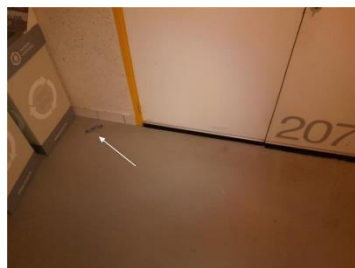
**ANNEXE FICHES D'IDENTIFICATION ET DE COTATION**
**PRELEVEMENT : R3-N0-A1**

| Nom du client | Numéro de dossier | Partie d'ouvrage |
|---|---|---|
| Béton + peinture gris | | |
| Sol - Sol | | |
| <b>Absence d'amiante</b> | | |
| <b>Objet :</b><br>Béton + peinture gris | | |

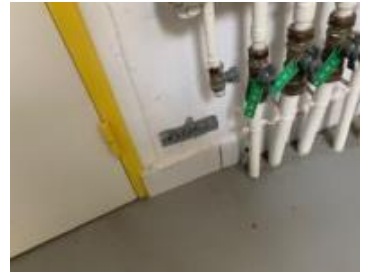
## PRELEVEMENT : R3-220-2

| Nom du client | Numéro de dossier | Partie d'ouvrage |
|---|---|---|
| Enduit + peinture | | |

Murs - Murs

**Absence d'amiante**

Enduit + peinture
