## RAPPORT DE REPERAGE DE MATERIAUX ET REVETEMENTS CONTENANT DU PLOMB AVANT DEMOLITION OU TRAVAUX DANS UN IMMEUBLE BATI

| <p>Numéro d'offre : <b>CEA BAT R3 Local 220</b><br/>Numéro de contrat : <b>IAD_26-03-171-007_AP-2026-097_AM-1-1</b><br/>Numéro de rapport (n° de tâche) : <b>T260036731</b><br/>Date : <b>26/05/2026</b></p> | <p>Lieu d'intervention :<br/><br/><b>CEA</b><br/><b>17 avenue des Martyrs</b><br/><b>38000 GRENOBLE</b></p> <p>Destinataire rapport :<br/><b>CEA</b></p> | <p>Date d'intervention :<br/>Du <b>04/05/2026</b> au <b>04/05/2026</b></p> <p>Intervenant : <b>Monsieur Tanguy RIVAUX</b></p> <p>Signature : </p> |

Bâtiment : CEA Bâtiment R3

#### Local : 220 (RDC)

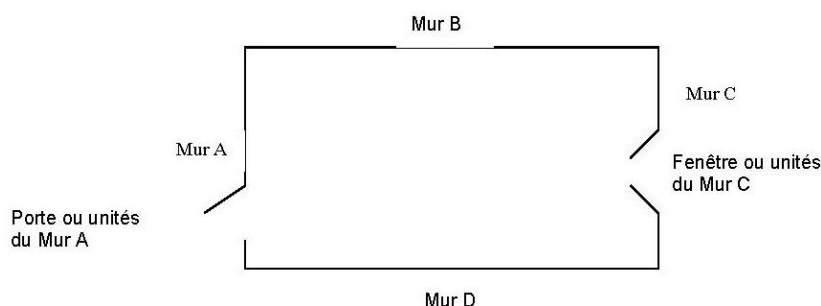
Selon la convention établie, une lettre est attribuée à chaque « zone » du local (A, B, C et D). On appelle « zone A » le mur par lequel on accède au local. Les zones suivantes sont désignées dans le sens horaire.

Chaque unité de diagnostic (porte, fenêtre, ...) est associée à une « zone ».

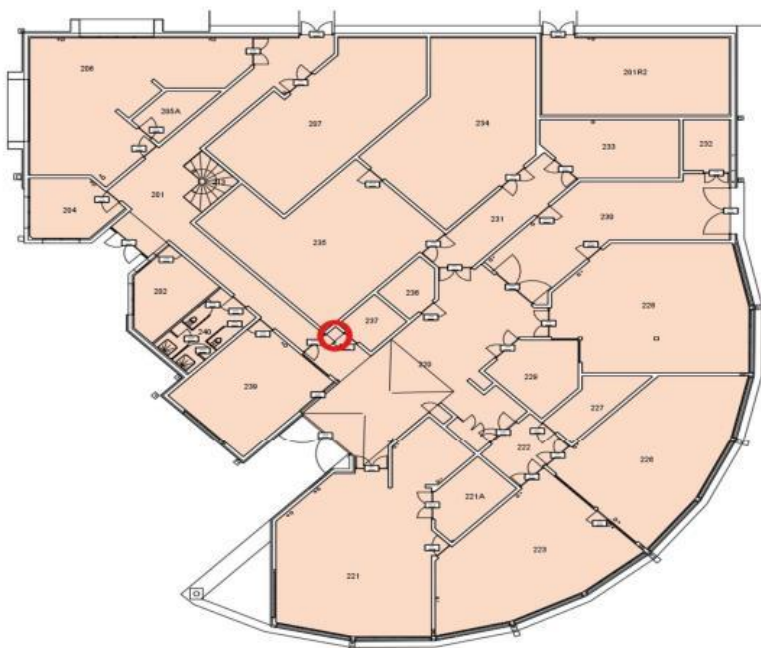
La panoplie se trouve au RDC en salle 220 :

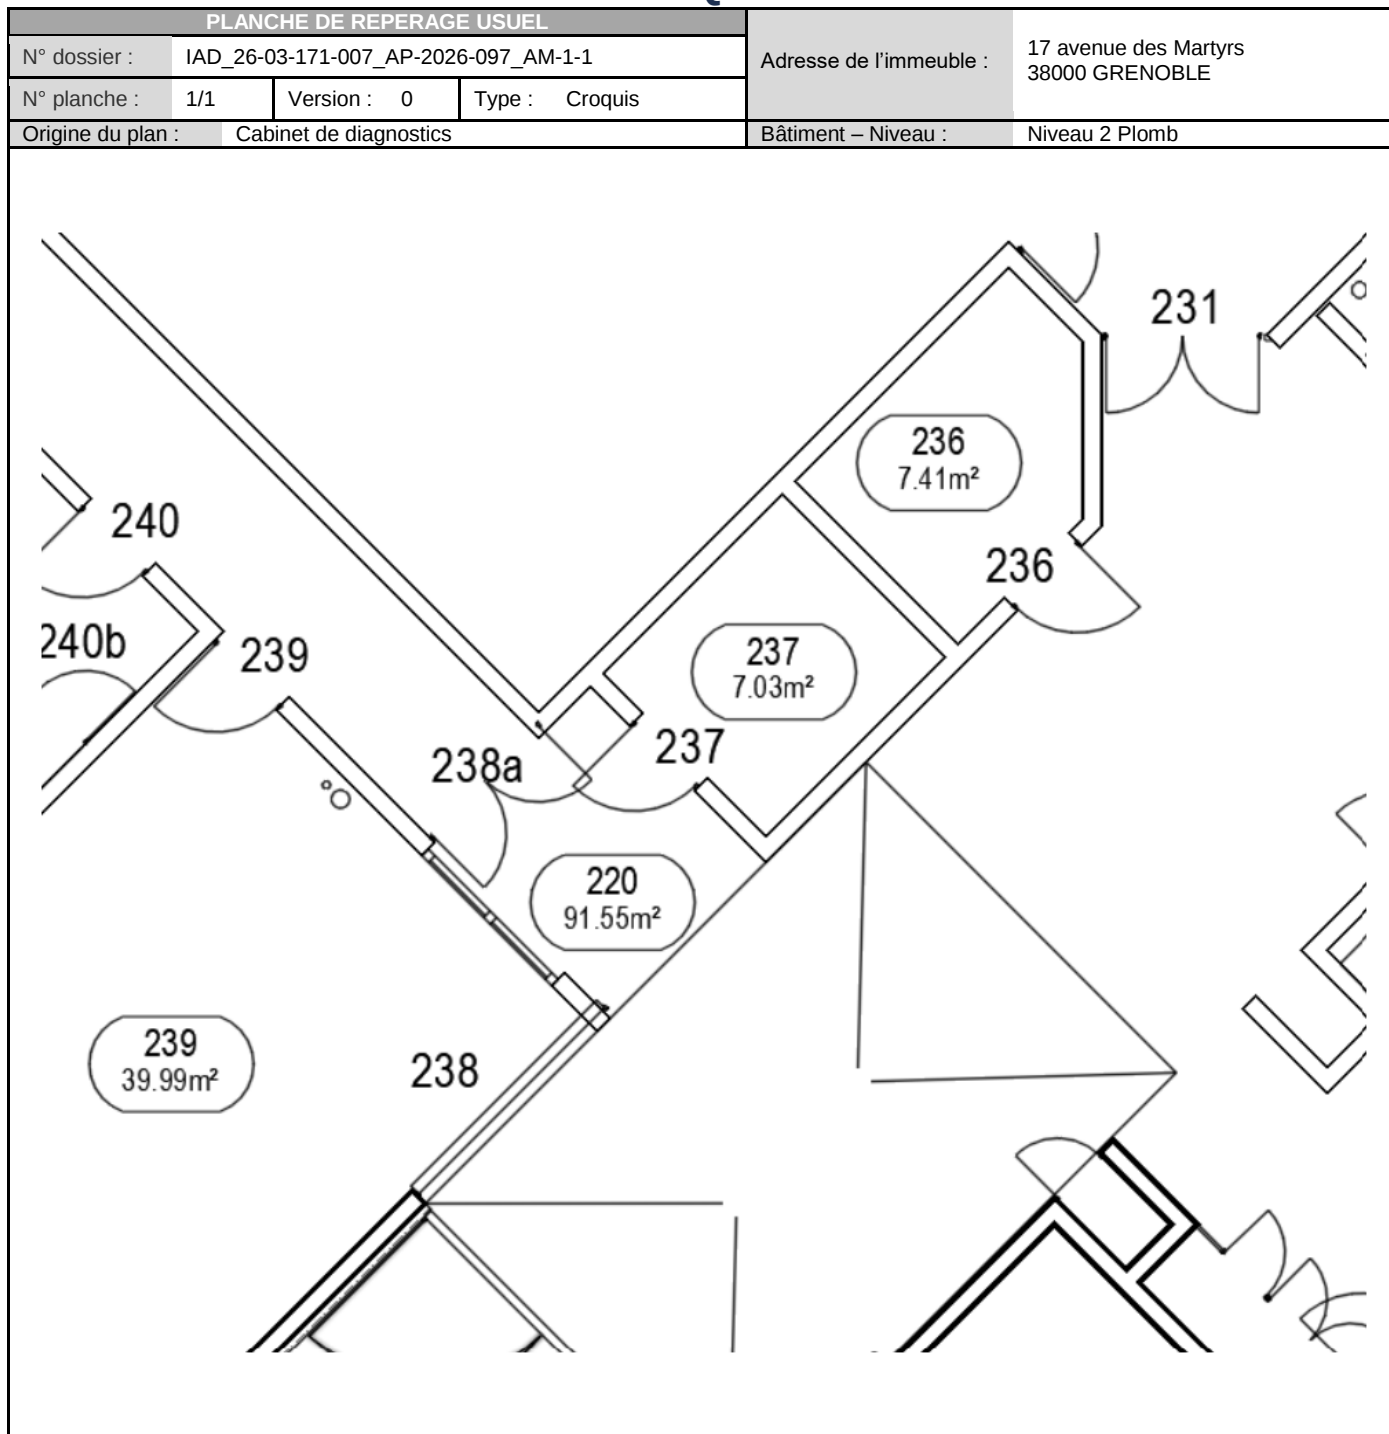
## CROQUIS

| N° | Zone | Unité de repérage | Substrat | Revêtement apparent | Localisation | Résultats (mg/cm²) | Marge d'erreur | Observations | Photo UR |
|---|---|---|---|---|---|---|---|---|---|
| 3 | Murs | Murs | Béton | Peinture | C | 0,8 | 0,01 | | |
| 2 | Panoplies de compatage | Réseau | Métal | Peinture | C | 0,4 | 0,01 | | |
| 4 | Sol | Sol | Béton | Peinture | C | 0,4 | 0,01 | | |
