## RAPPORT DE REPERAGE DE MATERIAUX ET REVETEMENTS CONTENANT DU PLOMB AVANT DEMOLITION OU TRAVAUX DANS UN IMMEUBLE BATI

Numéro d'offre : **CEA BAT Z118 Local 201**  
Numéro de contrat : **IAD\_26-03-171-006\_AP-2026-096\_AM-1-1**  
Numéro de rapport (n° de tâche) : **T260036731**  
Date : **01/06/2026**

Bâtiment : CEA Bâtiment Z118

Les travaux consistent à renouveler les panoplies de comptage de l'eau potable de plusieurs bâtiments du CEA Grenoble. Les travaux concernent des opérations de remplacement de tuyauterie/robinetterie.

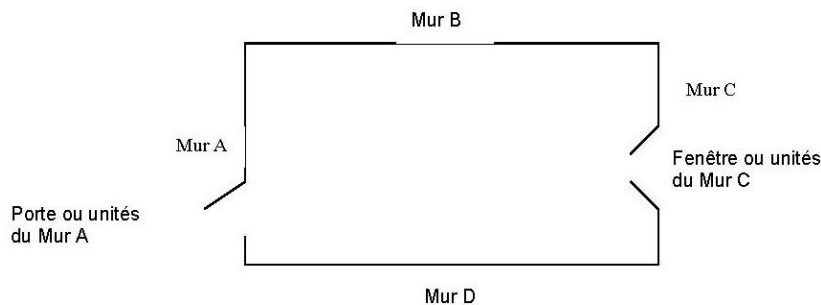
Afin de faciliter la localisation des mesures, l'auteur du constat peut diviser chaque local en plusieurs zones qu'il identifie sur le croquis. Ces zones correspondent généralement aux différentes faces du local.

Selon la convention établie, une lettre est attribuée à chaque « zone » du local (A, B, C et D). On appelle « zone A » le mur par lequel on accède au local. Les zones suivantes sont désignées dans le sens horaire.

Chaque unité de diagnostic (porte, fenêtre, ...) est associée à une « zone ».

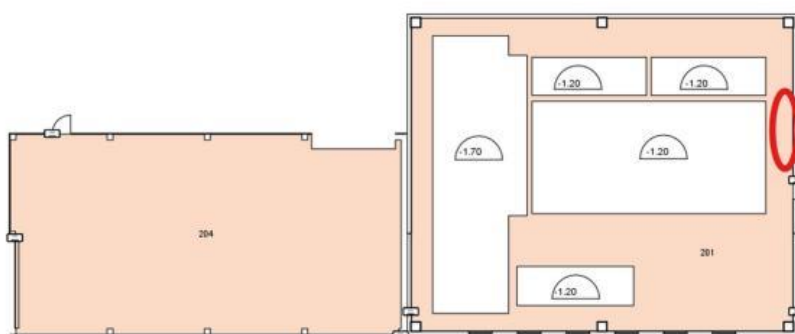
La panoplie se trouve au RDC en salle 201 :

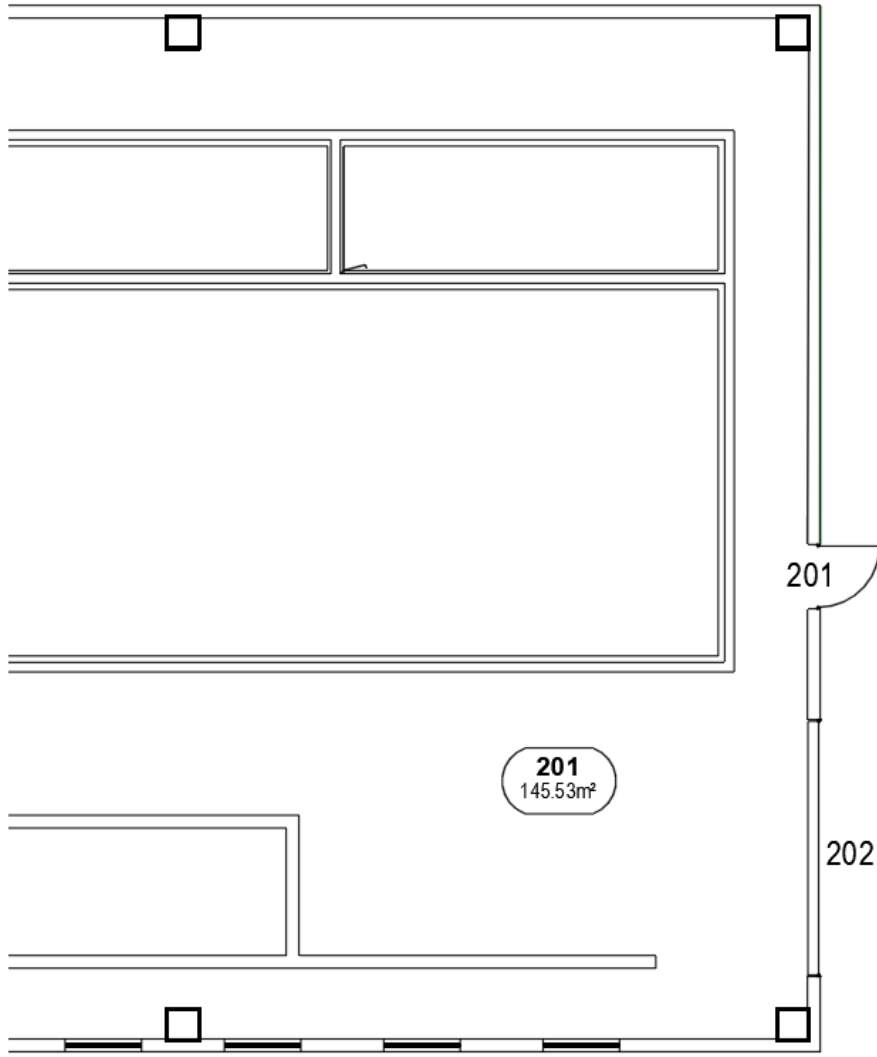
## CROQUIS

| PLANCHE DE REPERAGE USUEL | | | | | |
|---|---|---|---|---|---|
| Origine du plan : | Cabinet de diagnostics | | | Bâtiment – Niveau : | Niveau 1 PLOMB |
