## Rapport de mission de repérage des matériaux et produits contenant de l'amiante avant réalisation de travaux dans un immeuble bâti

Numéro d'offre : CEA BAT Z123 LOCAL 201  
Numéro de contrat : IAD\_24-11-185\_AP-2025-024-AM-1-1  
Numéro de rapport (n° de tâche) : T241675558  
Date : 17/03/2025

Lieu d'intervention :  
CEA  
17 avenue des Martyrs  
38000 GRENOBLE  
Destinataire rapport :  
CEA

| Bâtiment : | Z123 | Date du Permis de Construire : | <1997 |

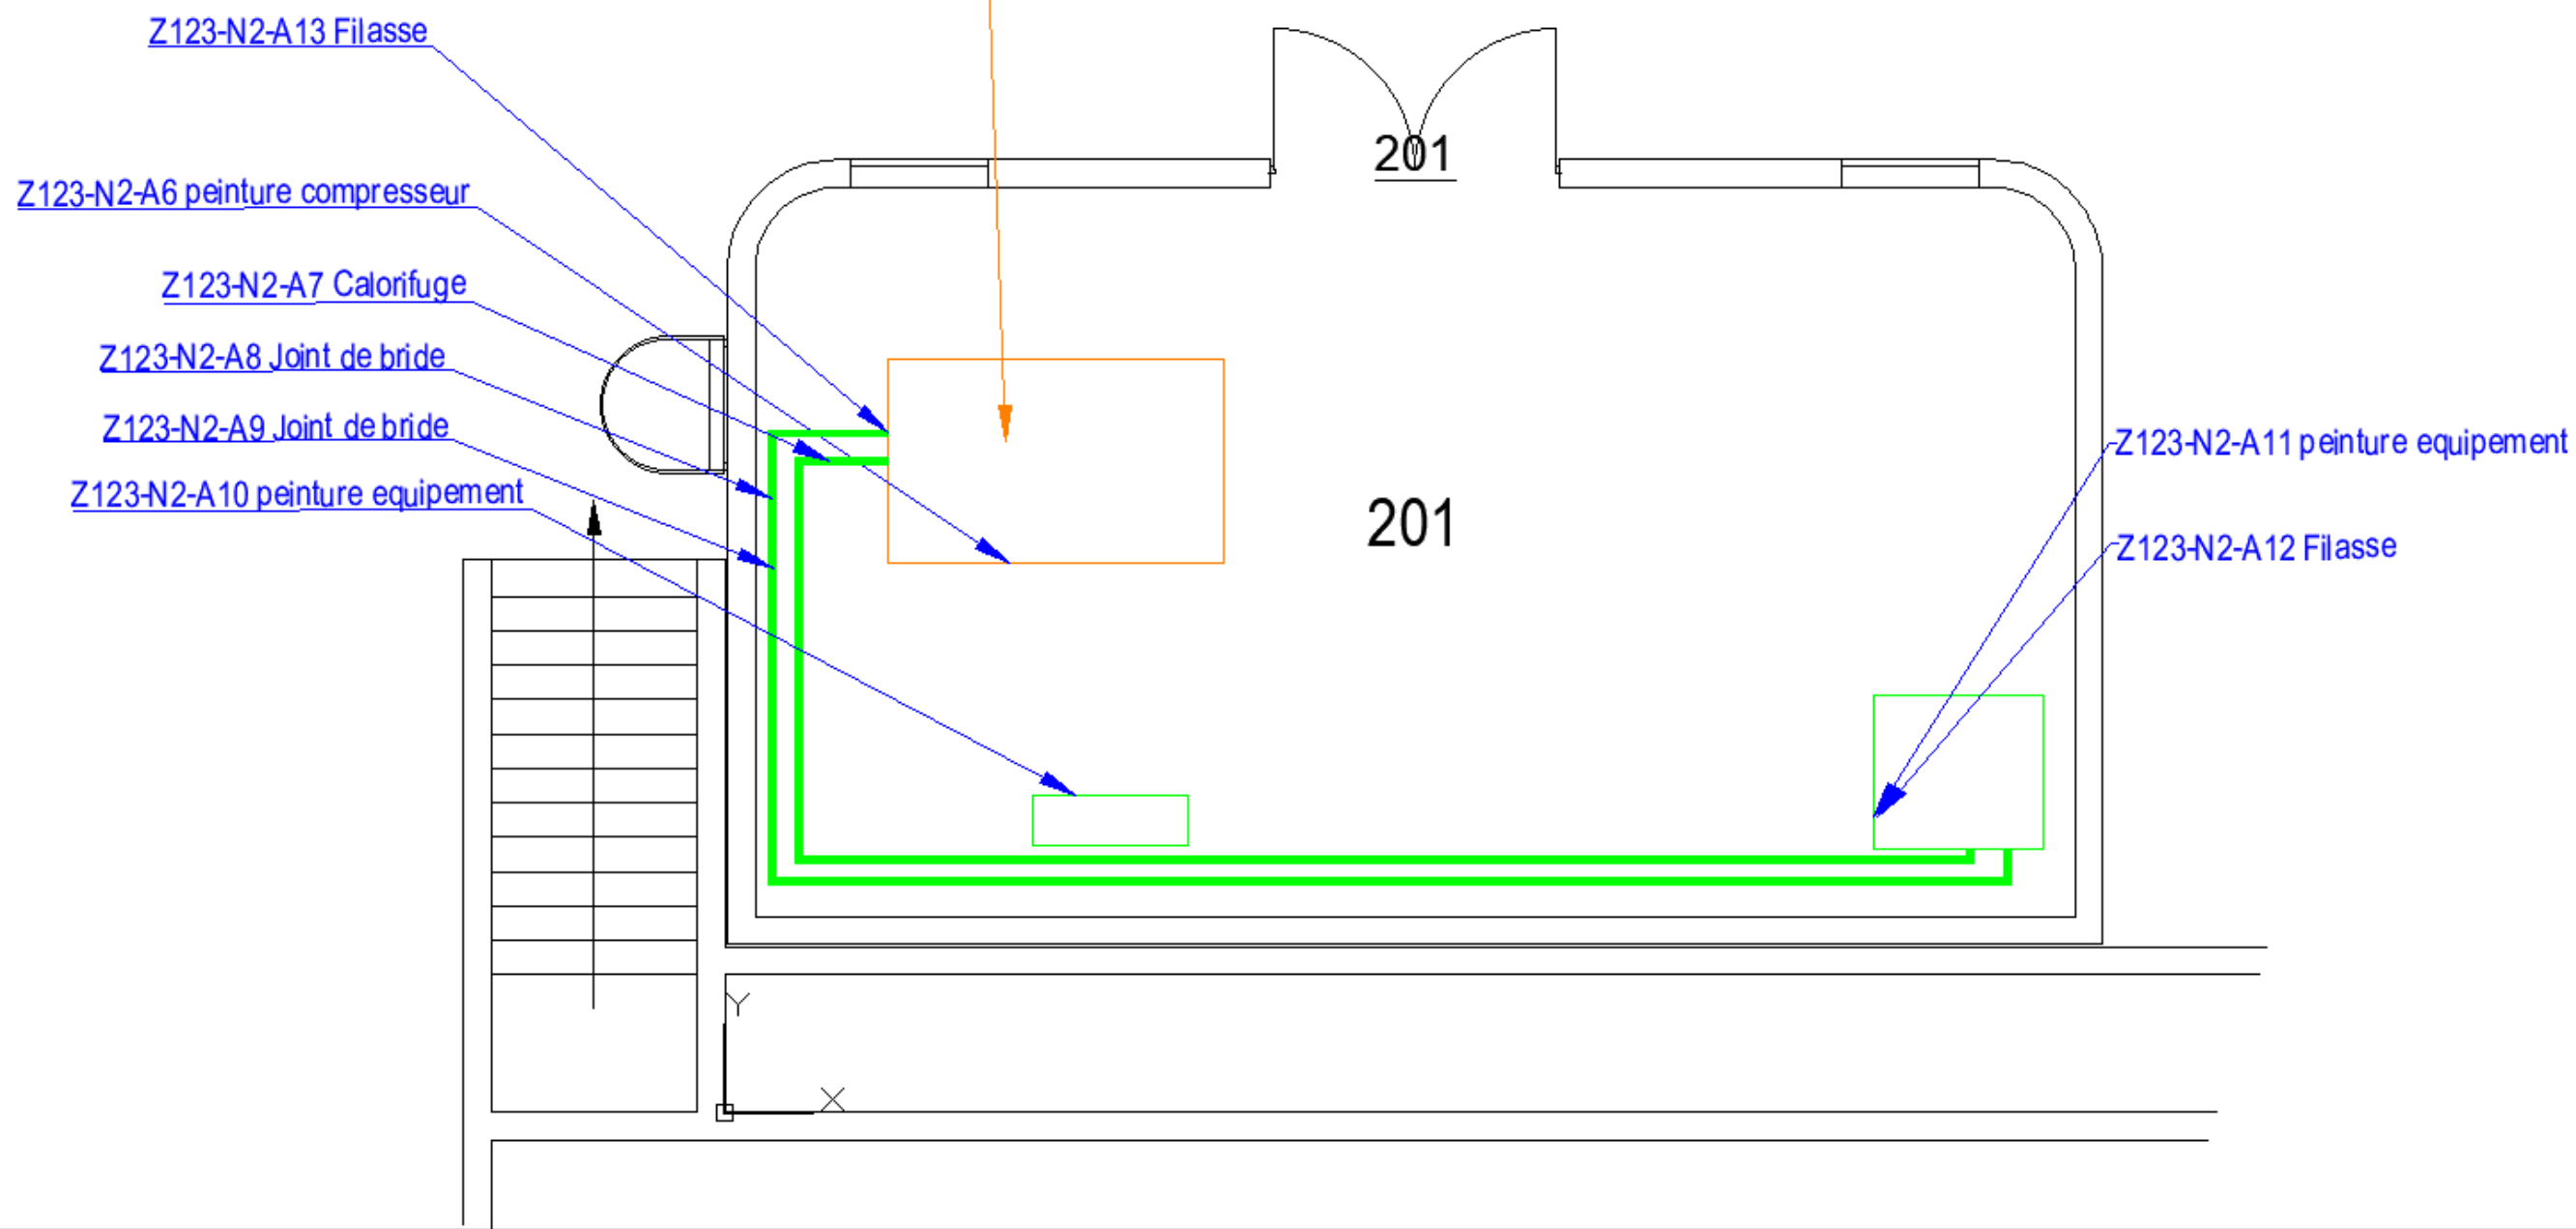
| N° planche : | 1/4 | Bâtiment : | Z123 |

| Client : | CEA | Titre : | Niveau 2 RESEAUX ET EQUIPEMENTS |

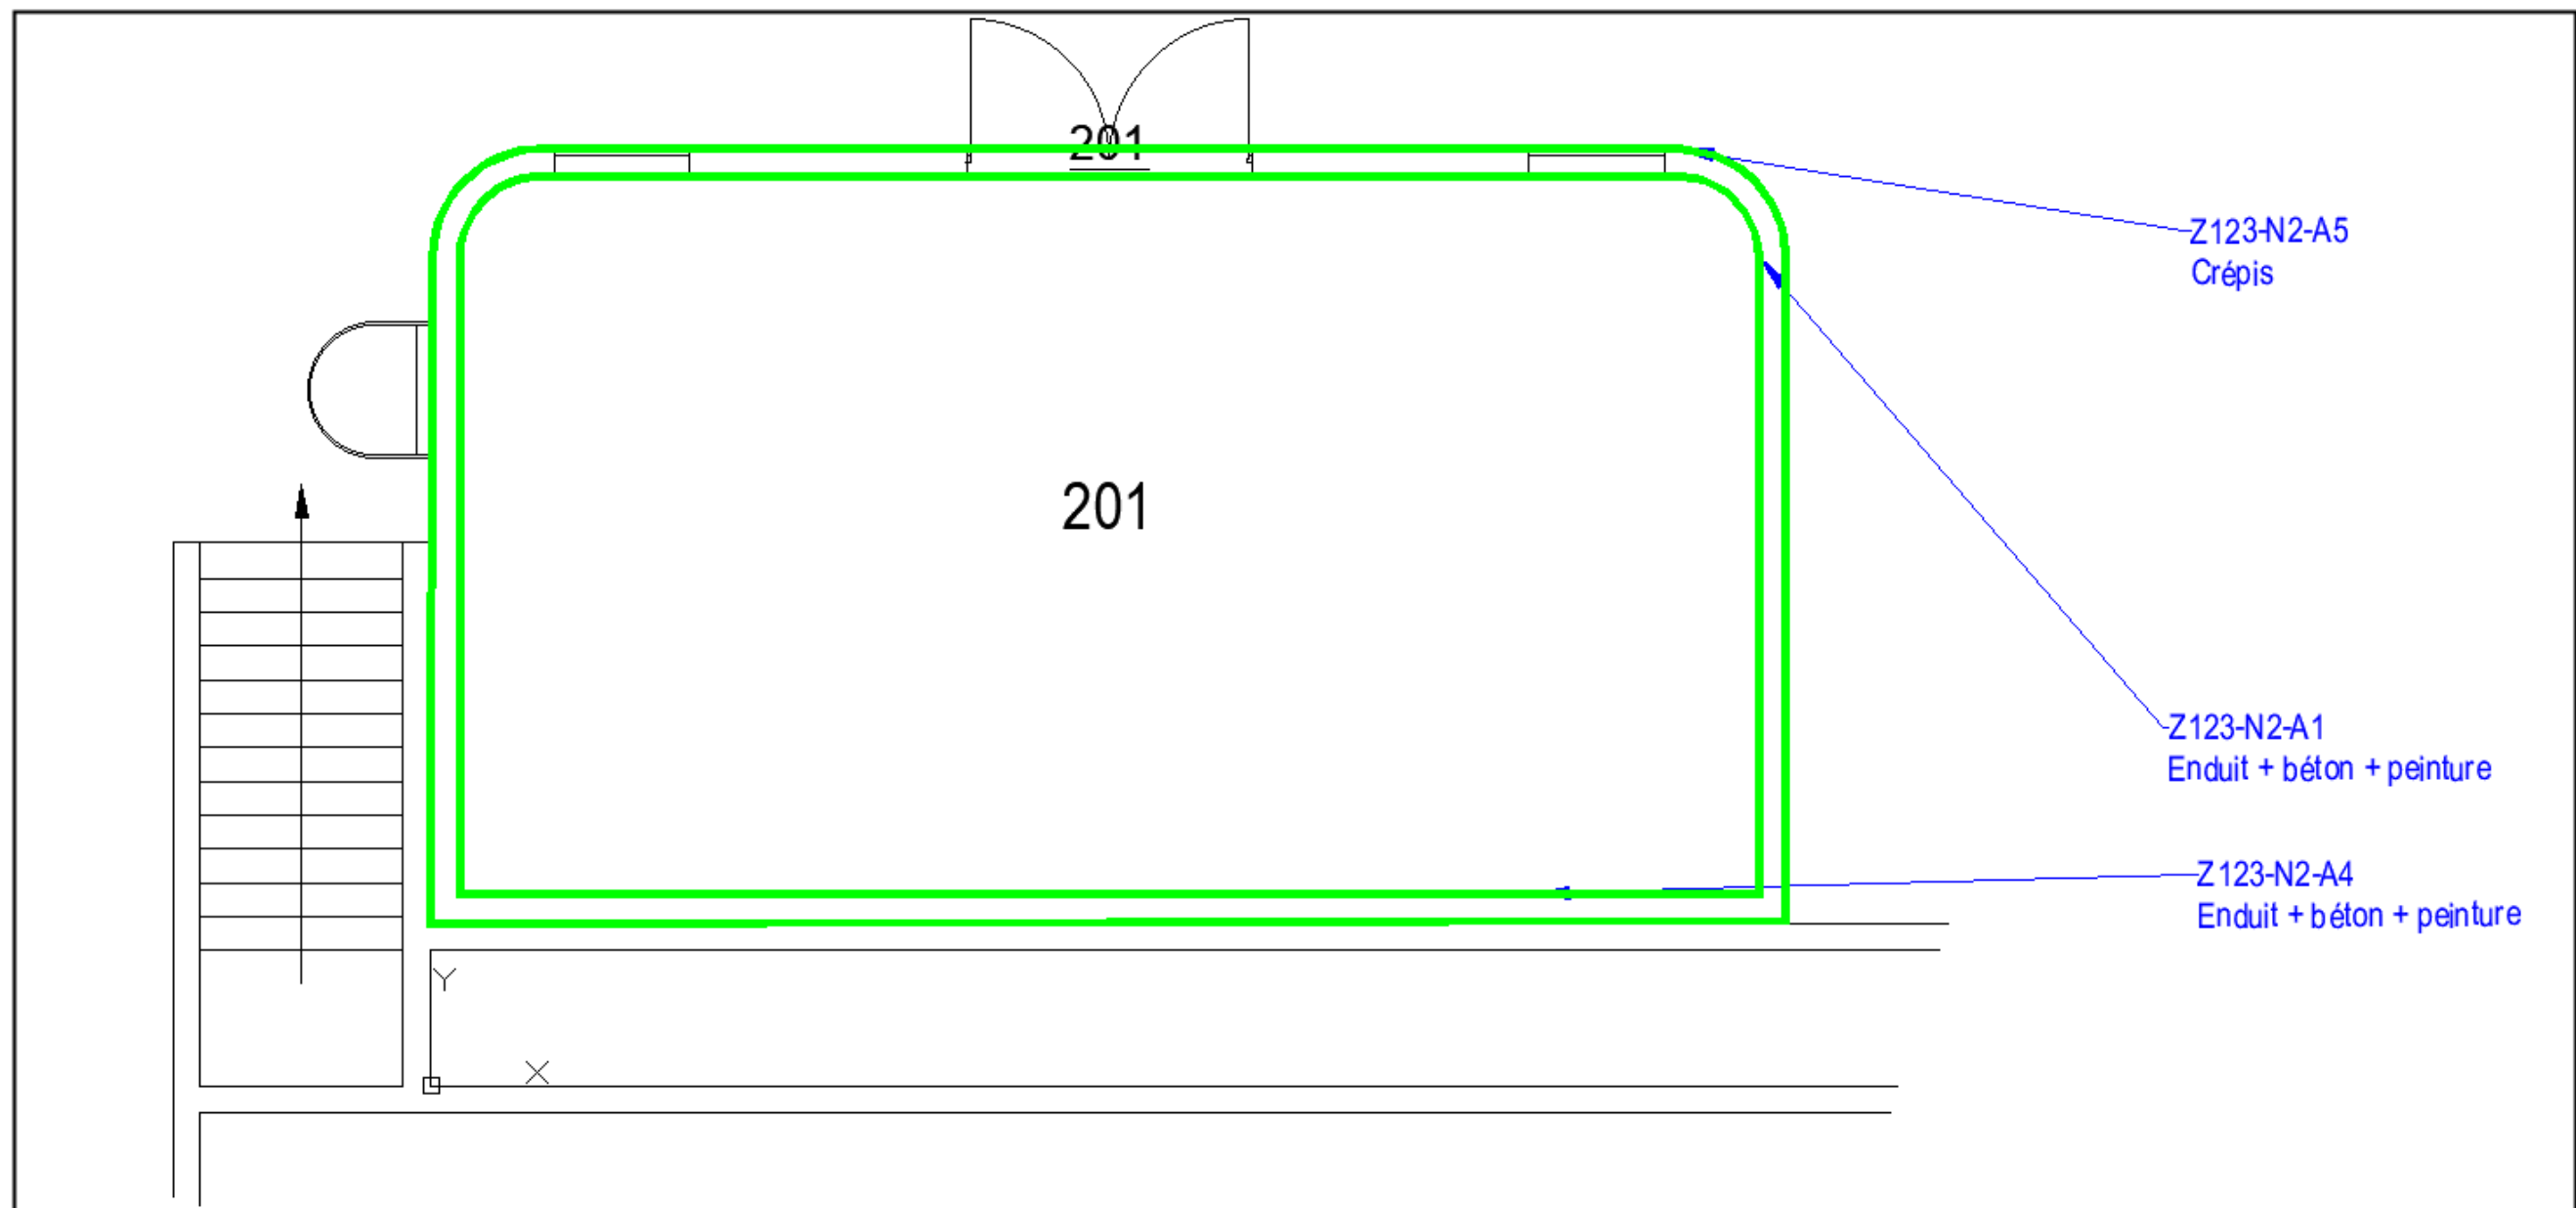
| N° planche : | 3/4 | Bâtiment : | Z123 |

| Client : | CEA | Titre : | Niveau 2 MURS ET PAROIS VERTICALES |

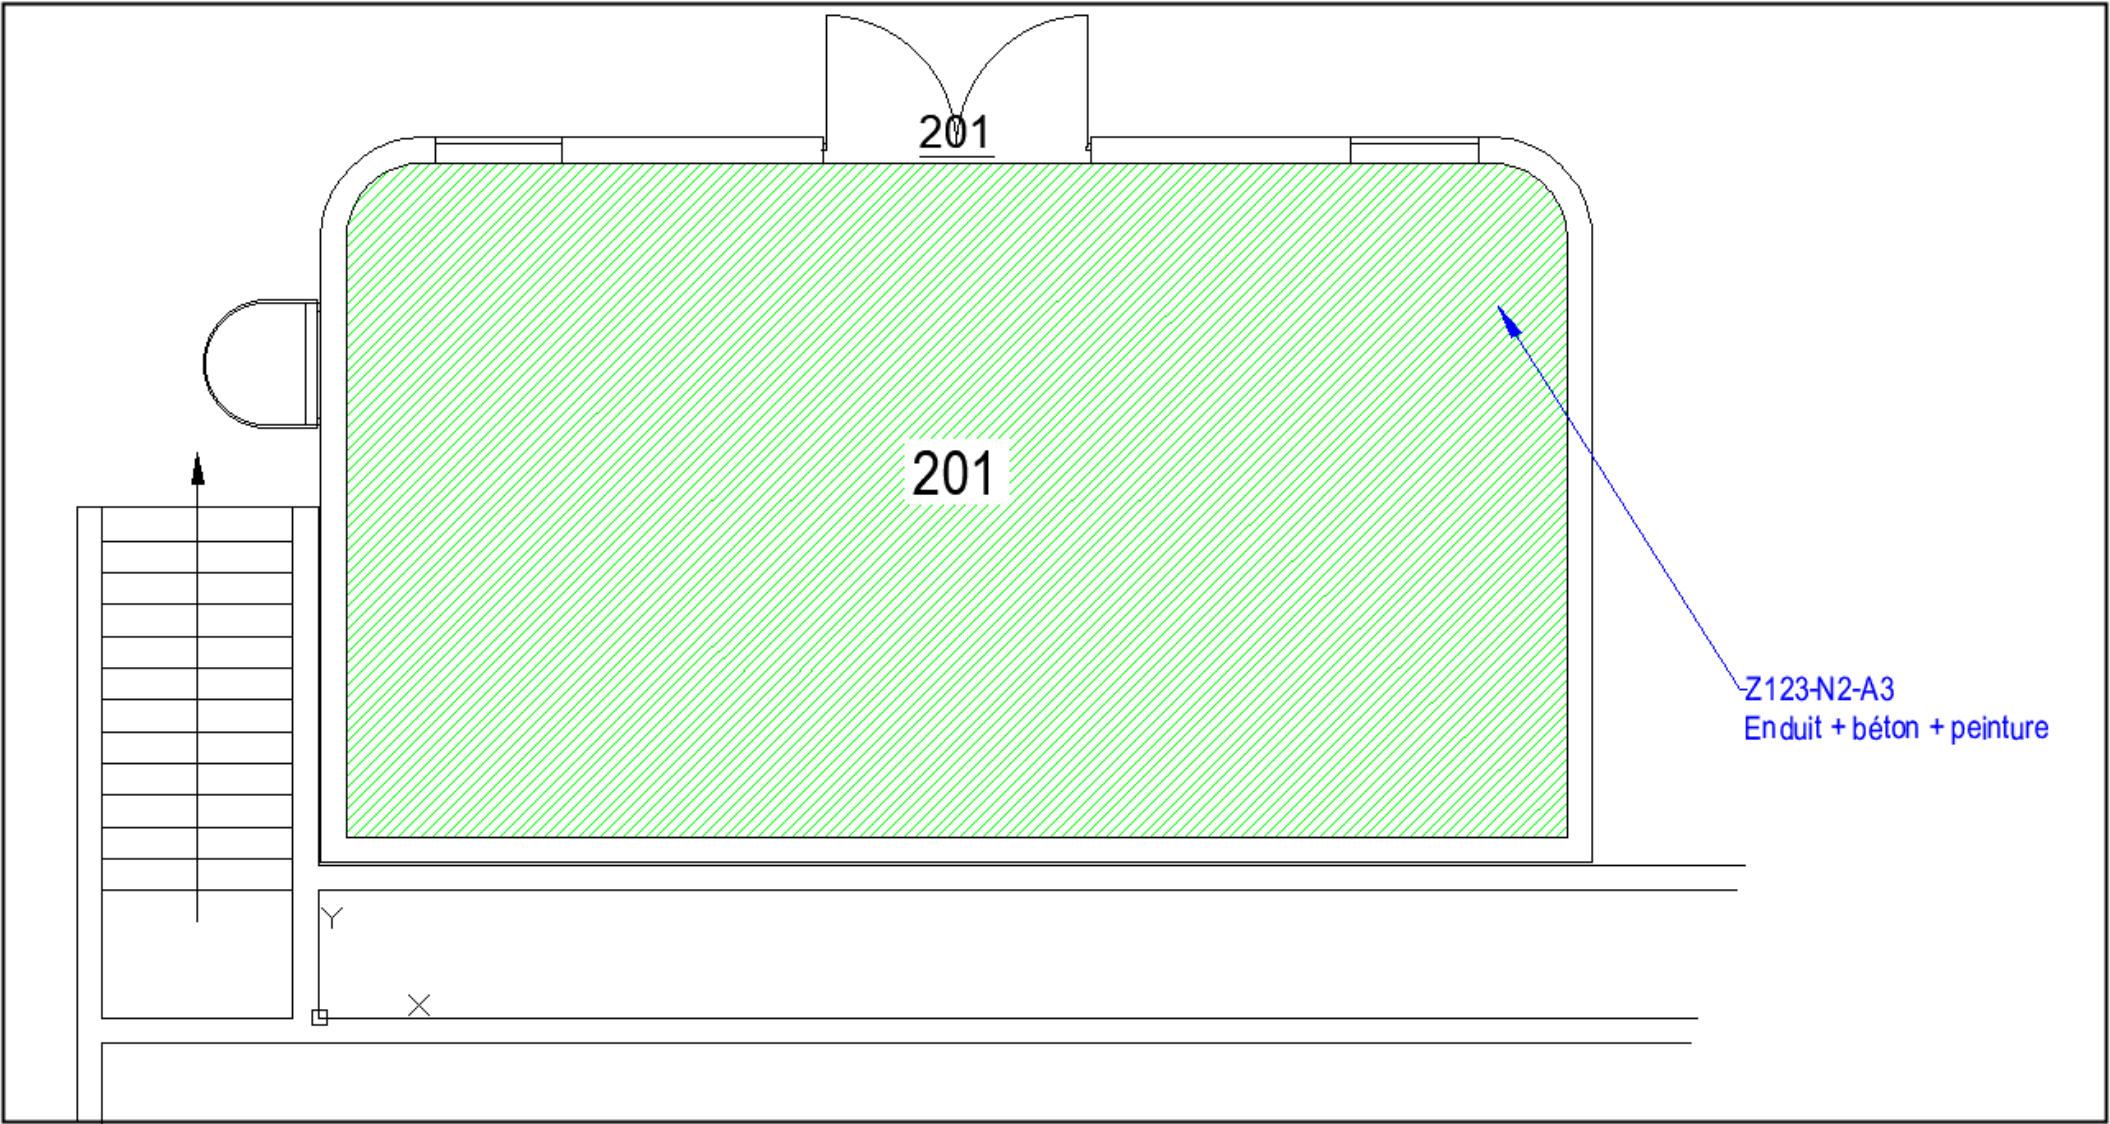
| N° planche : | 4/4 | | | |

| Client : | CEA | Titre : | Niveau 2 PLAFONDS | |

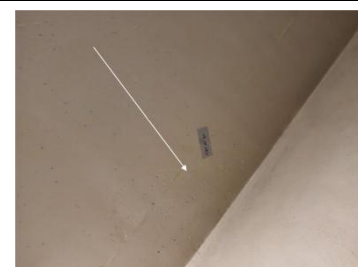
## PRELEVEMENT : Z123-N2-A3

Plafond - Plafond

**Absence d'amiante**

| Référence Couche | Description visuelle |
|---|---|
| J01-COUCHE | Matériau de type peinture (gris) ; matériau semi-dur de type enduit (gris) (granulaire) (friable) |

| Référence Couche | PV analyse Amiante | Conclusion amiante |
|---|---|---|
| J01-COUCHE | AR-25-SG-015275-01 | Fibres d'amiante non détectées |

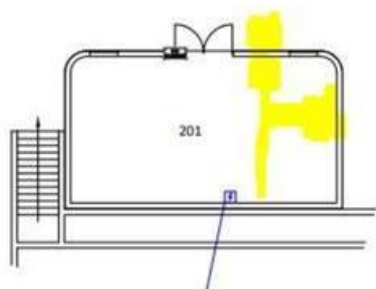
PLAN DU LOCAL (joindre un plan avec emplacement des travaux surlignés, si possible)

Création de pénétration dans le bâtiment Z123 (201) pour tirage de câble de l'extérieur du bâtiment vers l'intérieur.  
Création d'ouverture et regard dans la dalle pour mise en place de jénolen.  
Mise en place de chemin de câble contre les murs et plafond.  
Fisation d'une armoire au mur.

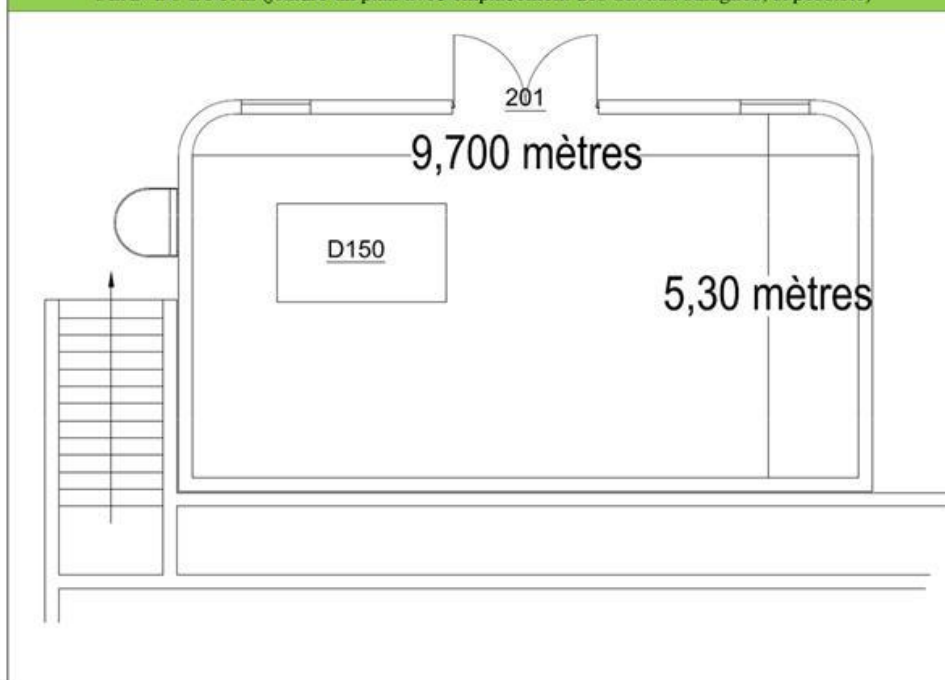
## PLAN DU LOCAL (joindre un plan avec emplacement des travaux surlignés, si possible)

Les travaux cités ci-dessus ne comprennent pas l'aménagement électrique qui sera réalisé par le CEA.
