# Rapport de repérage amiante avant réalisation de travaux dans un immeuble bâti

Rapport N° : 27677678/S1/1/AM-RTV\_V1

### BVS- MULTI SITES - SITE DE RENNES

### Batiments 20- Ateliers

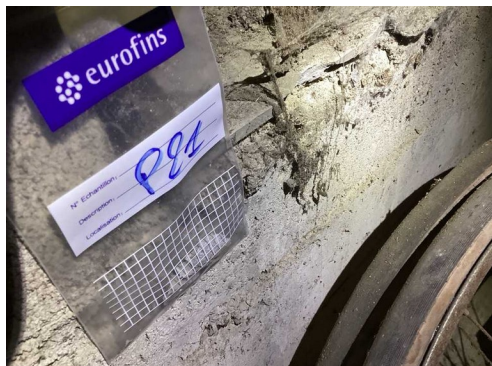
| P21 | ZPSO 12 |

| N°ZPSO | Localisation | Ouvrage | Partie d'ouvrage | Aspect | Couleur |
|---|---|---|---|---|---|
| 12 | RDC -> Local 02 | Conduits | Conduits | Fibres-ciment | Gris |

| RDC -> Local 02 | |
| Conduits -> Conduits (Liste B) | |

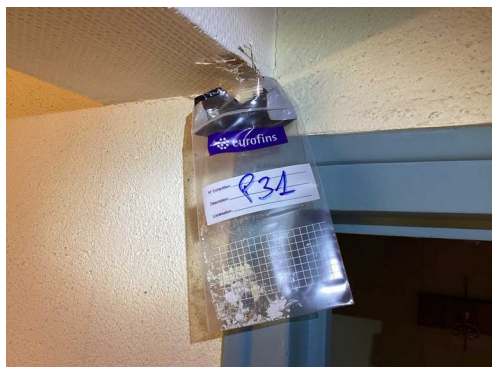
| P31 | ZPSO 18 |

| N°ZPSO | Localisation | Ouvrage | Partie d'ouvrage | Aspect | Couleur |
|---|---|---|---|---|---|
| 18 | RDC -> Local 04 | Gaines et coffres horizontaux | Bandes calicot | Papier, Plâtre, Toile | Beige, Jaune, Blanc |

| RDC -> Local 04 | |
| Gaines et coffres horizontaux -> Bandes calicot | |

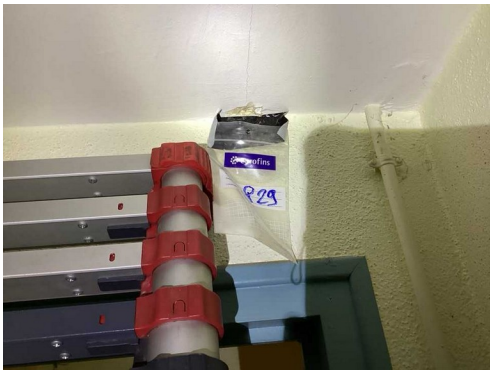
| P29 | ZPSO 17 |

| N°ZPSO | Localisation | Ouvrage | Partie d'ouvrage | Aspect | Couleur |
|---|---|---|---|---|---|
| 17 | RDC -> Local 04 | Plafonds | Bandes calicot | Papier, Plâtre, Toile | Beige, Jaune, Blanc |

| RDC -> Local 04 | |
| Plafonds -> Bandes calicot | |

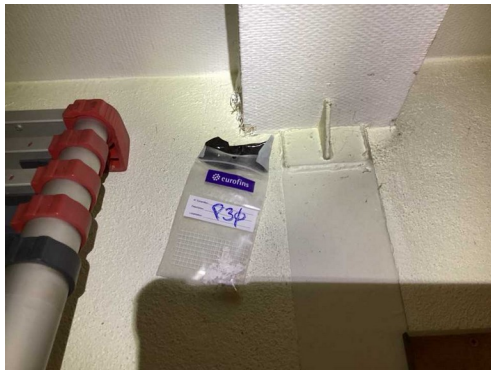
| P30 | ZPSO 18 |

| RDC -> Local 04 | |
| Gaines et coffres horizontaux -> Bandes calicot | |

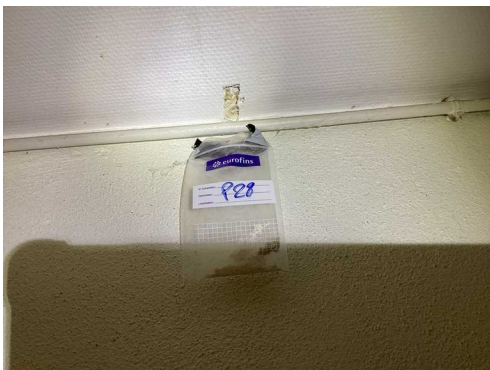
| P28 | ZPSO 17 |

| N°ZPSO | Localisation | Ouvrage | Partie d'ouvrage | Aspect | Couleur |
|---|---|---|---|---|---|
| 17 | RDC -> Local 05 | Plafonds | Bandes calicot | Papier, Plâtre, Toile | Beige, Jaune, Blanc |

| RDC -> Local 05 | |
| Plafonds -> Bandes calicot | |

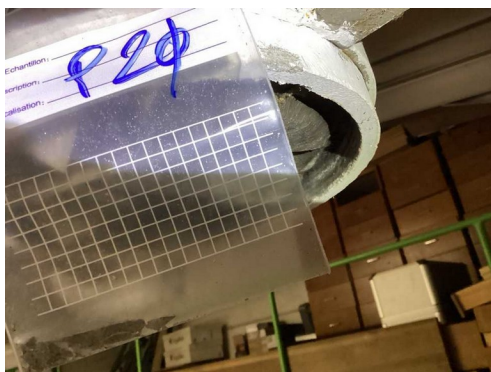
| P20 | ZPSO 11 |

| N°ZPSO | Localisation | Ouvrage | Partie d'ouvrage | Aspect | Couleur |
|---|---|---|---|---|---|
| 11 | RDC -> Local 16 | Conduits | Conduits | Fibres-ciment | Blanc, Gris |

| RDC -> Local 16 | |
| Conduits -> Conduits (Liste B) | |

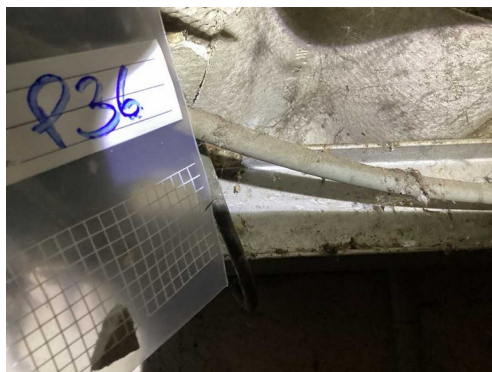
| P36 | ZPSO 21 |

| N°ZPSO | Localisation | Ouvrage | Partie d'ouvrage | Aspect | Couleur |
|---|---|---|---|---|---|
| 21 | R+1 -> Local 22 | Toitures | Plaques en fibres-ciment | Dur, Fibreux | Gris |

| R+1 -> Local 22 | |
| Toitures -> Plaques en fibres-ciment (Liste B) | |

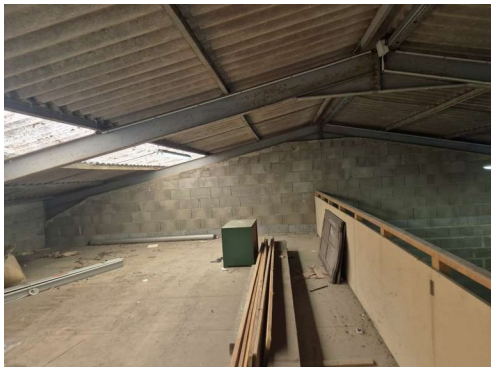
| S7 | ZPSO 21 |

| N°ZPSO | Localisation | Ouvrage | Partie d'ouvrage | Aspect | Couleur |
|---|---|---|---|---|---|
| 21 | R+1 -> Local 20 | Toitures | Plaques en fibres-ciment | Dur, Fibreux | Gris |

| R+1 -> Local 20 | |
| Toitures -> Plaques en fibres-ciment (Liste B) | |

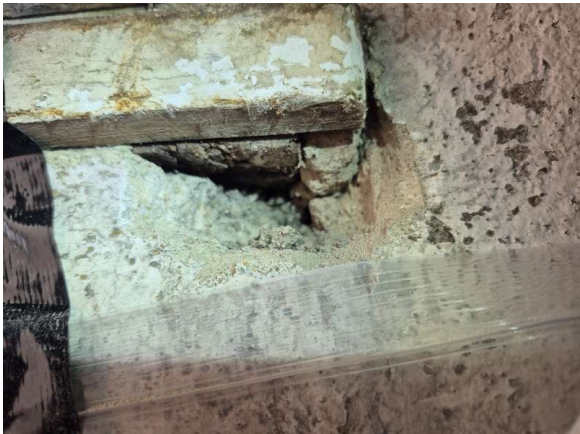
| RDC -> Local 03 | | OBS 2 |
|---|--|---|
| | | <p><b>Observation :</b></p> <p>Absence de joint de pré cadre</p> |

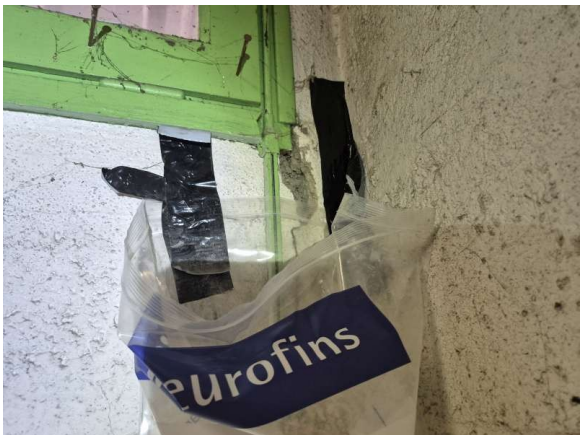
| RDC -> Local 03 | | OBS 2 |
|---|--|---|
| RDC -> Local 16 | | OBS 1 |

| RDC -> Local 03 | | OBS 2 |
|---|--|---|
| | | <p><b>Observation :</b></p> <p>Absence de joint de pré cadre</p> |
