DOSSIER DE DIAGNOSTIC TECHNIQUE

**Référence : 002EW582425**

# Rapport de repérage des matériaux et produits contenant de l'amiante avant travaux dans les ouvrages de génie civil, infrastructures de transport et réseaux divers.

# Rapport de recherche des hydrocarbures aromatiques polycycliques avant travaux dans les ouvrages de génie civil, infrastructures de transport et réseaux divers.

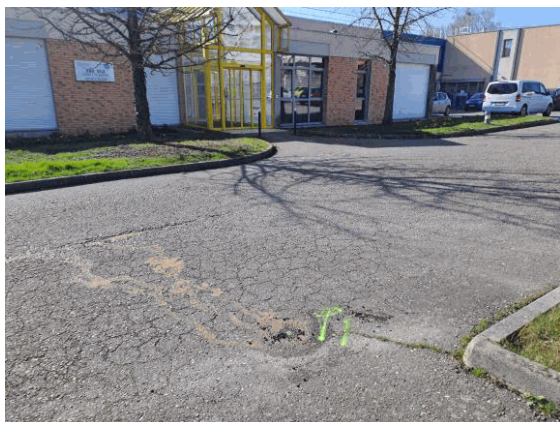
002EW582425 n°1 - 1 (P1)

| Localisation | Categorie | Composant | Partie de composant | Action | Description | Précision | Ref. Prél | Descriptif | Resultat | Conclusion | Geolocalisation |
|---|---|---|---|---|---|---|---|---|---|---|---|
| Vol 1 (Masse) | Route en agglomération | Chaussée | Enrobé bitumineux | P1 | Réalisation d'un prélèvement | 300 mm Marron | P1 Phase 1 | agrégats d'enrobé bitumineux - mastic (liant + fines) bitumineux | Négatif | Négatif sur analyse | -1.708291, 48.115095 |
| Vol 1 (Masse) | Route en agglomération | Chaussée | Enrobé bitumineux | P1 | Réalisation d'un prélèvement | 300 mm Marron | P1 Phase 2 | agrégats d'enrobé bitumineux - matériau granulaire hétérogène | Négatif | Négatif sur analyse | -1.708291, 48.115095 |

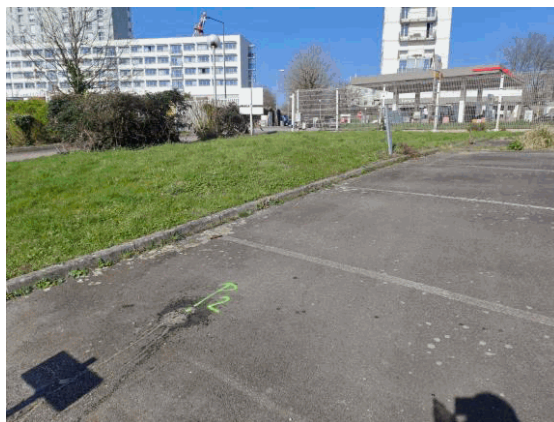
002EW582425 n°2 - 1 (P2)

| Localisation | Categorie | Composant | Partie de composant | Action | Description | Précision | Ref. Prél | Descriptif | Resultat | Conclusion | Geolocalisation |
|---|---|---|---|---|---|---|---|---|---|---|---|
| Vol 1 (Masse) | Aménagement urbain | Parkings (Infrastructures non linéaires) | Enrobé bitumineux | P2 | Réalisation d'un prélèvement | 500 mm Noire | P2 Phase 1 | agrégats d'enrobé bitumineux - mastic (liant + fines) bitumineux | Négatif | Négatif sur analyse | -1.708138, 48.115103 |
| Vol 1 (Masse) | Aménagement urbain | Parkings (Infrastructures non linéaires) | Enrobé bitumineux | P2 | Réalisation d'un prélèvement | 500 mm Noire | P2 Phase 2 | agrégats d'enrobé bitumineux - matériau granulaire hétérogène | Négatif | Négatif sur analyse | -1.708138, 48.115103 |

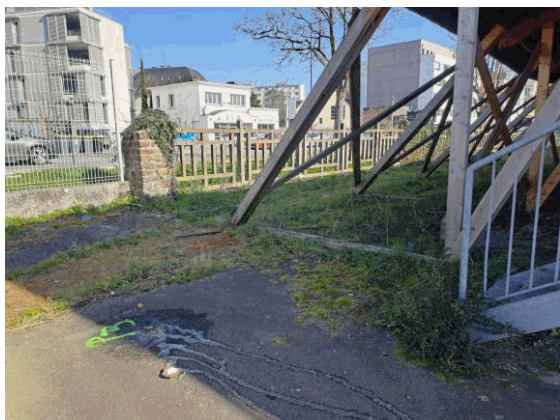
002EW582425 n°3 - 1 (P3)

| Localisation | Categorie | Composant | Partie de composant | Action | Description | Précision | Ref. Prél | Descriptif | Resultat | Conclusion | Geolocalisation |
|---|---|---|---|---|---|---|---|---|---|---|---|
| Vol 1 (Masse) | Aménagement urbain | Parkings (Infrastructures non linéaires) | Enrobé bitumineux | P3 | Réalisation d'un prélèvement | 400 mm Noire | P3 Phase 1 | agrégats d'enrobé bitumineux - mastic (liant + fines) bitumineux | Négatif | Négatif sur analyse | -1.70796, 48.115154 |
| Vol 1 (Masse) | Aménagement urbain | Parkings (Infrastructures non linéaires) | Enrobé bitumineux | P3 | Réalisation d'un prélèvement | 400 mm Noire | P3 Phase 2 | agrégats d'enrobé bitumineux - matériau granulaire hétérogène | Négatif | Négatif sur analyse | -1.70796, 48.115154 |

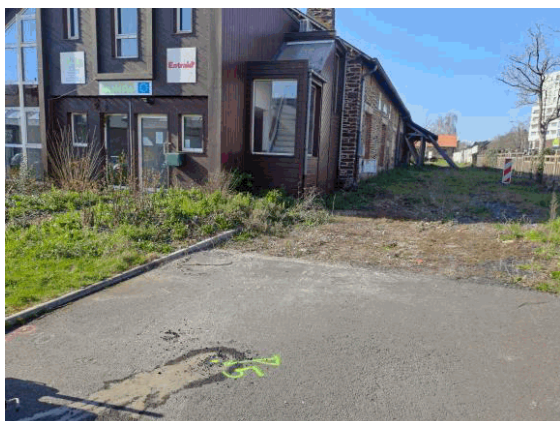
002EW582425 n°5 - 1 (P5)

| Vol 1 (Masse) | Aménagement urbain | Parkings (Infrastructures non linéaires) | Enrobé bitumineux | P5 | Réalisation d'un prélèvement | 500 mm Noire | P5 Phase 1 | agrégats d'enrobé bitumineux - mastic (liant + fines) bitumineux | Négatif | Négatif sur analyse | -1.7075, 48.114821 |
| Vol 1 (Masse) | Aménagement urbain | Parkings (Infrastructures non linéaires) | Enrobé bitumineux | P5 | Réalisation d'un prélèvement | 500 mm Noire | P5 Phase 2 | agrégats d'enrobé bitumineux - matériau granulaire hétérogène | Négatif | Négatif sur analyse | -1.7075, 48.114821 |
