# Repérage Amiante & Plomb Avant Travaux

Réf. : DIA-RJS00-2602-018

Adresse du bien : 35 Avenue des Vosges,  
67000 STRASBOURG

## Rapport de mission de repérage des matériaux et produits contenant de l'amiante avant travaux dans les immeubles bâtis

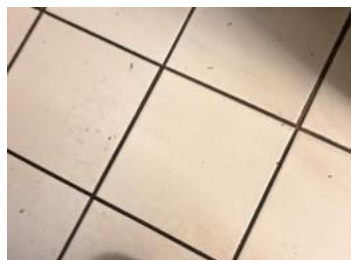
| ZPSO #1 | | Planchers et planchers techniques / Colle sol | |
|---|---|---|---|
| Colle sol<br><br>Précisions de localisation :<br>Lieu du prélèvement : Sous-sol<br>Local ménage | | P001 | Absence d'amiante<br><br>Après analyse référence échantillon n°001 |

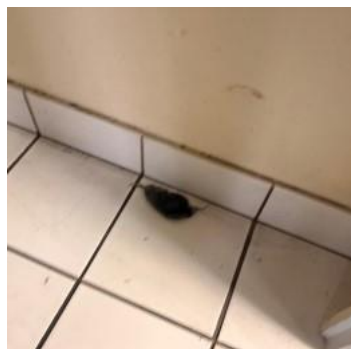
| ZPSO #2 | | Parois verticales intérieures / Colle plinthe | |
|---|---|---|---|
| Colle plinthe<br><br>Précisions de localisation :<br>Lieu du prélèvement : Sous-sol<br>Local ménage | | P002 | Absence d'amiante<br><br>Après analyse référence échantillon n°002 |

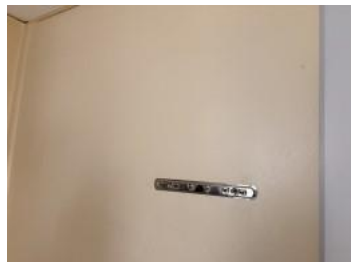
| ZPSO #3 | | Parois verticales intérieures / Bandes calicot | |
|---|---|---|---|
| Bandes calicot<br><br>Précisions de localisation :<br>Lieu du prélèvement : Sous-sol<br>Local ménage | | P003 | Absence d'amiante<br><br>Après analyse référence échantillon n°003 |

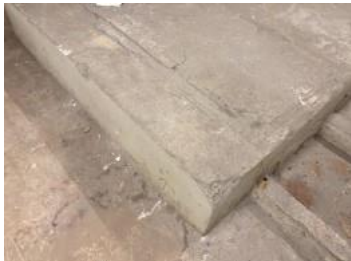
| ZPSO #4 | | Planchers et planchers techniques / Enduit socle | |
|---|---|---|---|
| Enduit socle<br><br>Précisions de localisation :<br><br>Lieu du prélèvement : Sous-sol<br>Chaufferie | | P004 | Absence d'amiante<br><br>Après analyse référence<br>échantillon n°004 |

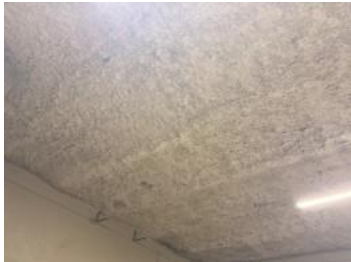
| ZPSO #5 | | Plafonds et faux plafonds / Flocages | |

| ZPSO #5 | | Plafonds et faux plafonds / Flocages | |
|---|---|---|---|
| Flocages<br><br>Précisions de localisation :<br><br>Lieu du prélèvement : Sous-sol<br>Chaufferie | | P005 | Absence d'amiante<br><br>Après analyse référence<br>échantillon n°005 |

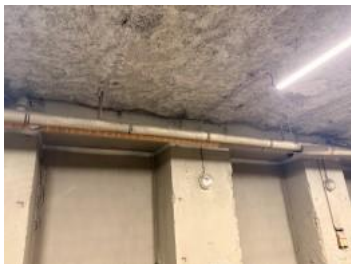
| ZPSO #6 | | Conduits et accessoires intérieurs / Calorifugeage | |
|---|---|---|---|
| Calorifugeage<br><br>Précisions de localisation :<br><br>Lieu du prélèvement : Sous-sol<br>Chaufferie | | P006 | Absence d'amiante<br><br>Après analyse référence<br>échantillon n°006 |

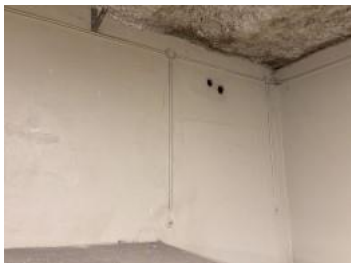
| ZPSO #7 | | Parois verticales intérieures / Enduit mur | |
|---|---|---|---|
| <p>Enduit mur</p> <p>Précisions de localisation :<br/>Lieu du prélèvement : Sous-sol<br/>Chaufferie</p> | | P007 | <p>Absence d'amiante</p> <p>Après analyse référence<br/>échantillon n°007</p> |

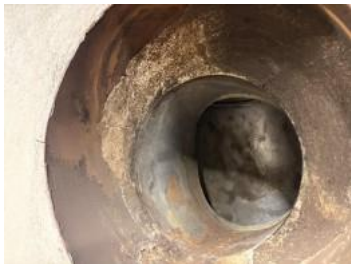
| ZPSO #8 | | Parois verticales intérieures / Enduit intérieur conduit | |
|---|---|---|---|
| <p>Enduit intérieur conduit</p> <p>Précisions de localisation :<br/>Lieu du prélèvement : Sous-sol<br/>Chaufferie</p> | | P008 | <p>Absence d'amiante</p> <p>Après analyse référence<br/>échantillon n°008</p> |

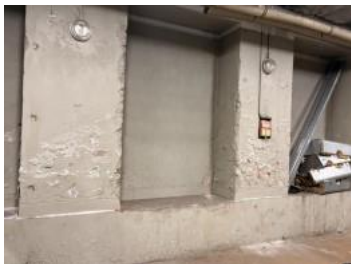
| ZPSO #9 | | Parois verticales intérieures / Enduit mur | |
|---|---|---|---|
| <p>Enduit mur</p> <p>Précisions de localisation :<br/>Lieu du prélèvement : Sous-sol<br/>Chaufferie</p> | | P009 | <p>Absence d'amiante</p> <p>Après analyse référence<br/>échantillon n°009</p> |

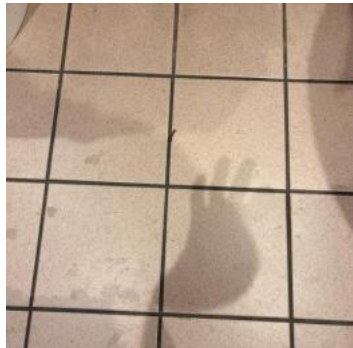
| ZPSO #10 | | Planchers et planchers techniques / Colle sol | |
|---|---|---|---|
| <p>Colle sol</p> <p>Précisions de localisation :<br/>Lieu du prélèvement : 1er étage<br/>Sanitaires</p> | | P010 | <p>Absence d'amiante</p> <p>Après analyse référence<br/>échantillon n°010</p> |

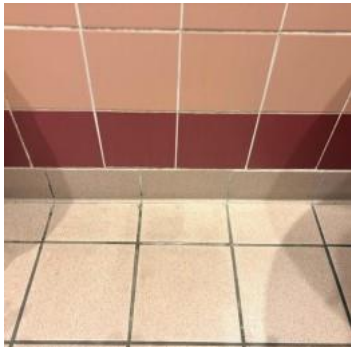
| ZPSO #11 | | Parois verticales intérieures / Colle plinthe | |
|---|---|---|---|
| <p>Colle plinthe</p> <p>Précisions de localisation :</p> <p>Lieu du prélèvement : 1er étage Sanitaires</p> | | P011 | <p>Absence d'amiante</p> <p>Après analyse référence échantillon n°011</p> |

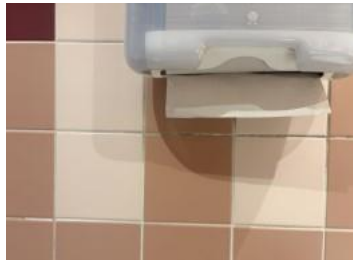
| ZPSO #12 | | Parois verticales intérieures / Colle faïence | |
|---|---|---|---|
| <p>Colle faïence</p> <p>Précisions de localisation :<br/>Lieu du prélèvement : 1er étage<br/>Sanitaires</p> | | P012 | <p>Absence d'amiante</p> <p>Après analyse référence<br/>échantillon n°012</p> |

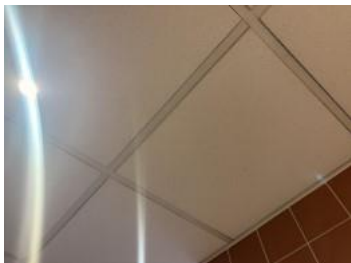
| ZPSO #13 | | Plafonds et faux plafonds / Panneaux et plaques | |
|---|---|---|---|
| <p>Panneaux et plaques</p> <p>Précisions de localisation :<br/>Lieu du prélèvement : 1er étage<br/>Sanitaires</p> | | P013 | <p>Absence d'amiante</p> <p>Après analyse référence<br/>échantillon n°013</p> |

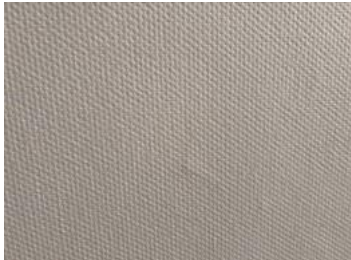
| ZPSO #14 | | Parois verticales intérieures / Enduit mur | |
|---|---|---|---|
| <div>Enduit mur</div> <div>Précisions de localisation :<br/>Lieu du prélèvement : 1er étage<br/>Bureau 125</div> | | P014 | <div>Absence d'amiante</div> <div>Après analyse référence<br/>échantillon n°014</div> |

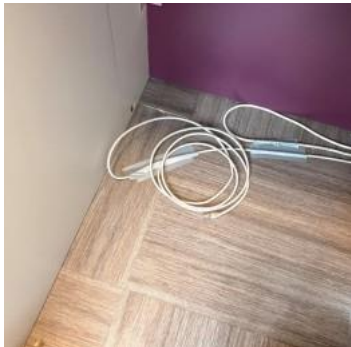
| ZPSO #15 | | Planchers et planchers techniques / Ragréage | |
|---|---|---|---|
| <p>Ragréage</p> <p>Précisions de localisation :</p> <p>Lieu du prélèvement : Rez-de-chaussée Espace d'attente</p> | | P015 | <p>Absence d'amiante</p> <p>Après analyse référence échantillon n°015</p> |

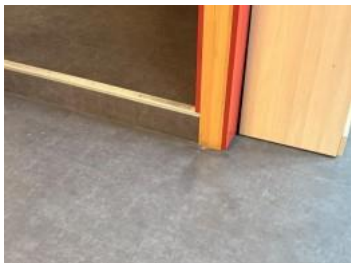
| ZPSO #16 | | Planchers et planchers techniques / Ragréage | |
|---|---|---|---|
| <p>Ragréage</p> <p>Précisions de localisation :</p> <p>Lieu du prélèvement : Rez-de-chaussée Zone box accueil</p> | | P016 | <p>Absence d'amiante</p> <p>Après analyse référence échantillon n°016</p> |

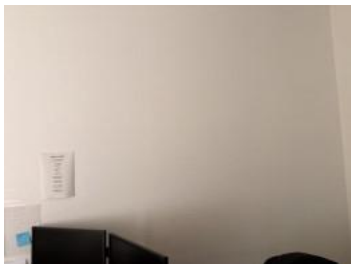
| ZPSO #18 | | Parois verticales intérieures / Bandes calicot | |
|---|---|---|---|
| <div>Bandes calicot</div> <div>Précisions de localisation :<br/>Lieu du prélèvement : Rez-de-chaussée Responsable accueil</div> | | P018 | <div>Absence d'amiante</div> <div>Après analyse référence échantillon n°018</div> |

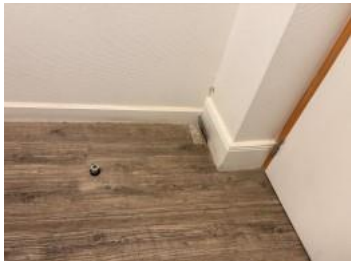
| ZPSO #19 | | Planchers et planchers techniques / Ragréage | |
|---|---|---|---|
| <p>Ragréage</p> <p>Précisions de localisation :</p> <p>Lieu du prélèvement : Rez-de-chaussée Responsable accueil</p> | | P019 | <p>Absence d'amiante</p> <p>Après analyse référence échantillon n°019</p> |

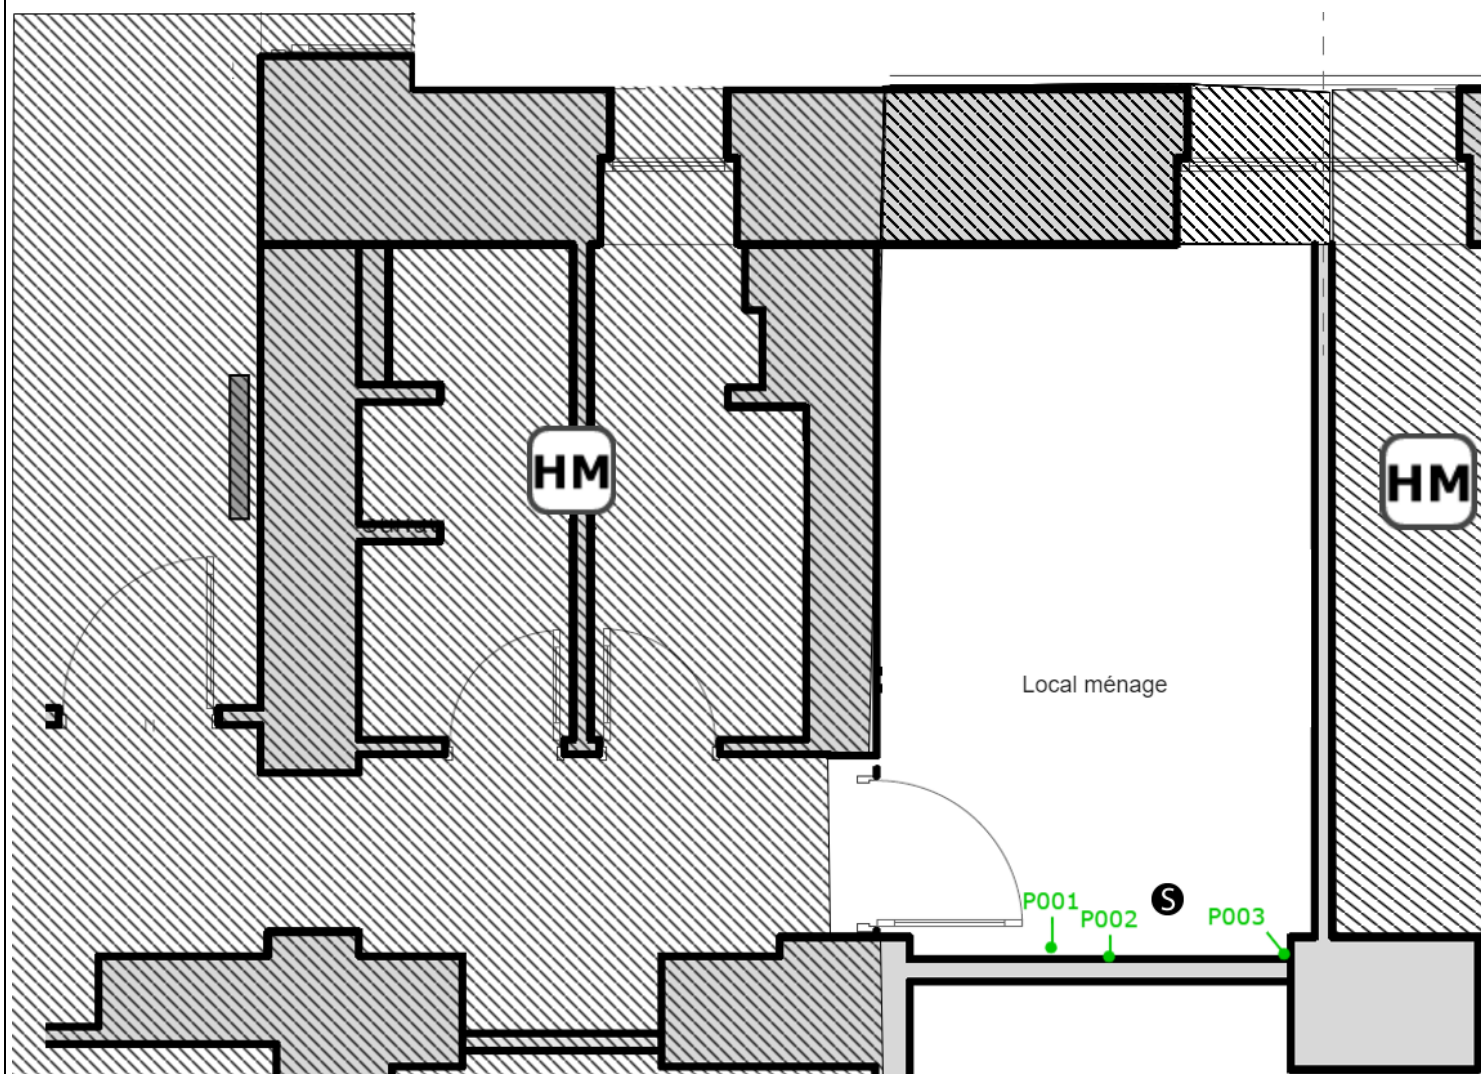
Planche 1 / Sous-sol

Matériaux et produits sans amiante

P001 Colle sol

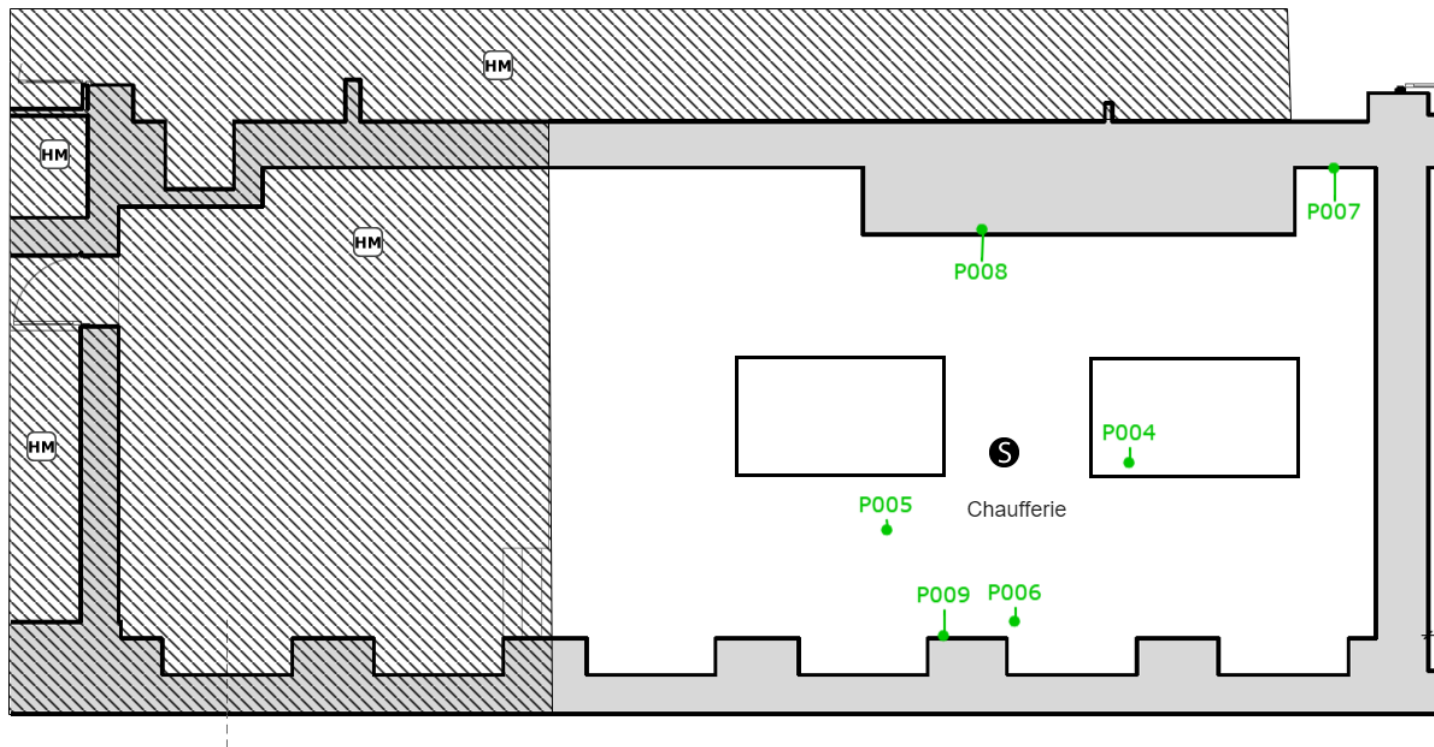
Planche 2 / Sous-sol

Matériaux et produits sans amiante

P004 Enduit socle  
P006 Calorifugeage  
P007 Enduit mur  
P005 Flocages  
P008 Enduit intérieur conduit  
P009 Enduit mur

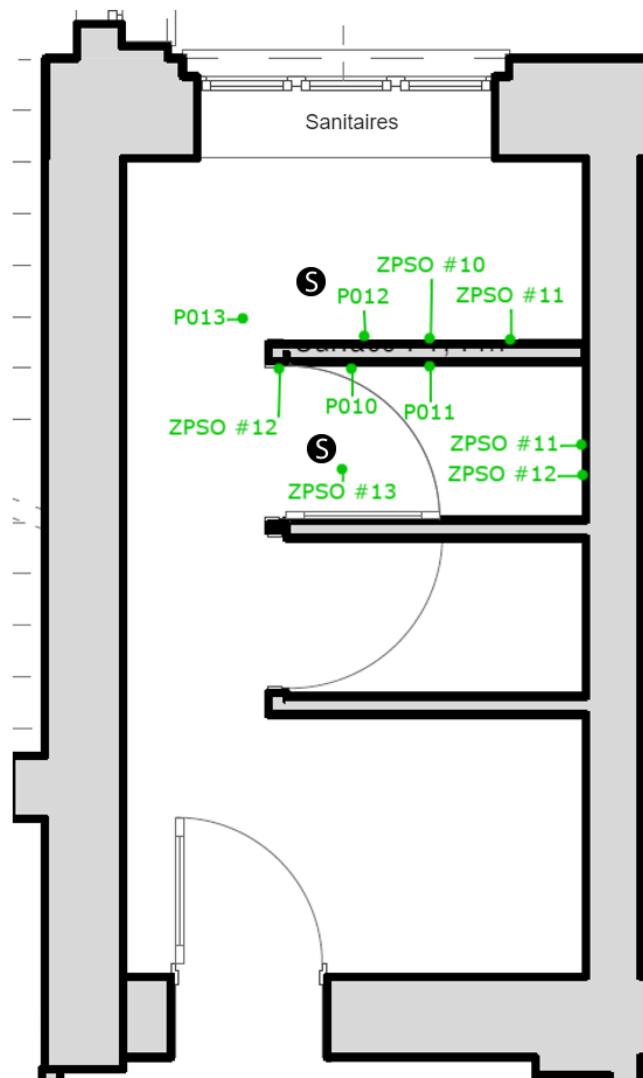
Planche 5 / 1er étage

**Matériaux et produits sans amiante**
