# Rapport de repérage amiante avant réalisation de travaux dans un immeuble bâti

Rapport N° : 27851154/S1/1/AM-RTV\_V1

**SOUS PREFECTURE ROCHEFORT**

EXTERIEUR : façades en pierres 1, 2, 3, 4, 5, 6 et 8.

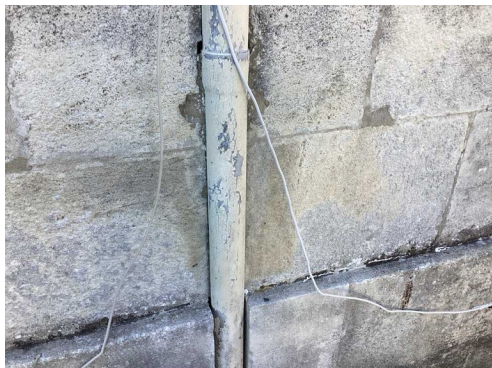
| P1 | ZPSO 1 |

| Localisation | Ouvrage | Matériau / Produit | Aspect | Couleur | N° ZPSO | N° Prél. | N° Sond. | Critère de décision | Observation | Présence amiante |
|---|---|---|---|---|---|---|---|---|---|---|
| EXTERIEUR -> Façade 1 | Conduits en façade | Conduits d'eaux pluviales | / | / | 1 | P1*<br>N | / | AN | peinture de conduit | Non |

| P1 | ZPSO 1 |
|---|---|
| EXTERIEUR -> Façade 1 | |
| Conduits en façade -> Conduits d'eaux pluviales (Liste B) | |

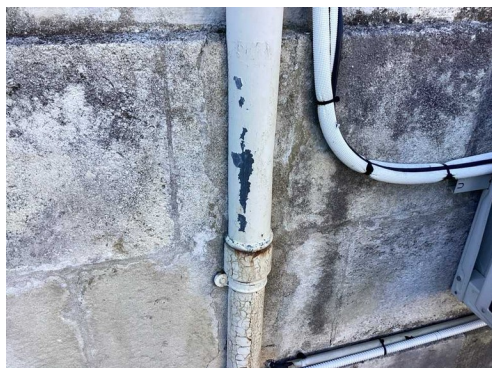
| P2 | ZPSO 1 |

| Localisation | Ouvrage | Matériau / Produit | Aspect | Couleur | N° ZPSO | N° Prél. | N° Sond. | Critère de décision | Observation | Présence amiante |
|---|---|---|---|---|---|---|---|---|---|---|
| EXTERIEUR -> Façade 1 | Conduits en façade | Conduits d'eaux pluviales | / | / | 1 | P2<br>N | / | AN | peinture de conduit | Non |

| P2 | ZPSO 1 |
|---|---|
| EXTERIEUR -> Façade 1 | |
| Conduits en façade -> Conduits d'eaux pluviales (Liste B) | |

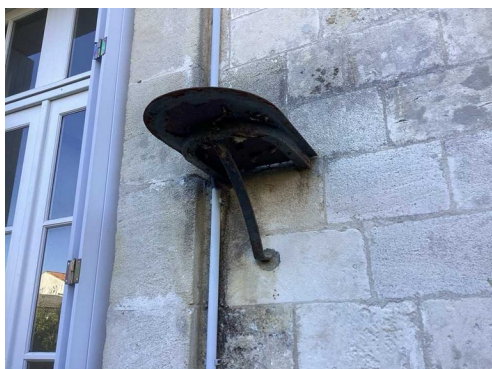
| P3 | ZPSO 2 |

| Localisation | Ouvrage | Matériau / Produit | Aspect | Couleur | N° ZPSO | N° Prél. | N° Sond. | Critère de décision | Observation | Présence amiante |
|---|---|---|---|---|---|---|---|---|---|---|
| EXTERIEUR -> Façade 1 | Eléments associés à la façade | Elements ponctuels : chéneaux, rives, corniches | / | / | 2 | P3*<br>N | / | AN | peinture support métallique d'éclairage | Non |

| P3 | ZPSO 2 |
|---|---|
| EXTERIEUR -> Façade 1 | |
| Eléments associés à la façade -> Elements ponctuels : chéneaux, rives, corniches | |

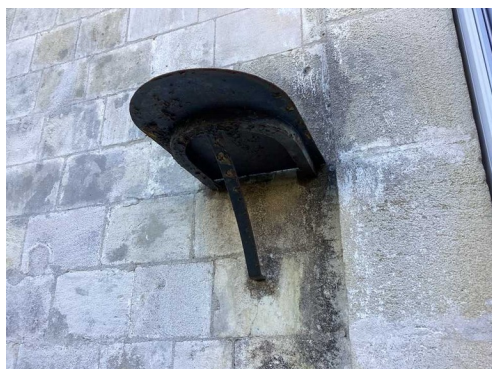
| P4 | ZPSO 2 |

| Localisation | Ouvrage | Matériau / Produit | Aspect | Couleur | N° ZPSO | N° Prél. | N° Sond. | Critère de décision | Observation | Présence amiante |
|---|---|---|---|---|---|---|---|---|---|---|
| EXTERIEUR -> Façade 1 | Eléments associés à la façade | Elements ponctuels : chéneaux, rives, corniches | / | / | 2 | P4<br>N | / | AN | peinture support métallique d'éclairage | Non |

| P4 | ZPSO 2 |
|---|---|
| EXTERIEUR -> Façade 1 | |
| Eléments associés à la façade -> Elements ponctuels : chéneaux, rives, corniches | |

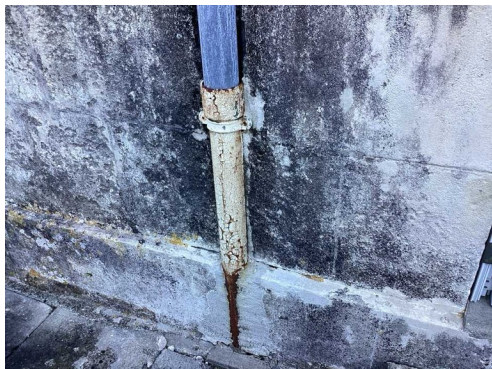
| P5 | ZPSO 3 |

| Localisation | Ouvrage | Matériau / Produit | Aspect | Couleur | N° ZPSO | N° Prél. | N° Sond. | Critère de décision | Observation | Présence amiante |
|---|---|---|---|---|---|---|---|---|---|---|
| EXTERIEUR -> Façade 1 | Conduits en façade | Conduits d'eaux pluviales | / | / | 3 | P5*<br>N | / | AN | peinture dauphin | Non |

| P5 | ZPSO 3 |
|---|---|
| EXTERIEUR -> Façade 1 | |
| Conduits en façade -> Conduits d'eaux pluviales (Liste B) | |

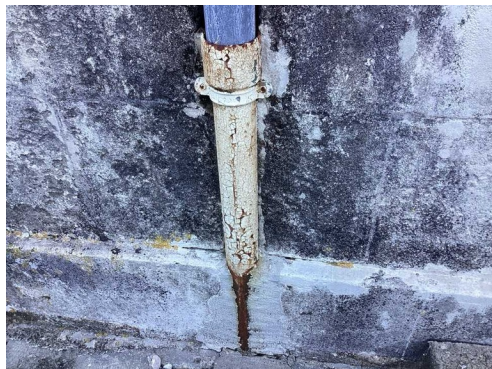
| P6 | ZPSO 3 |

| Localisation | Ouvrage | Matériau / Produit | Aspect | Couleur | N° ZPSO | N° Prél. | N° Sond. | Critère de décision | Observation | Présence amiante |
|---|---|---|---|---|---|---|---|---|---|---|
| EXTERIEUR -> Façade 1 | Conduits en façade | Conduits d'eaux pluviales | / | / | 3 | P6<br>N | / | AN | peinture dauphin | Non |

| P6 | ZPSO 3 |
|---|---|
| EXTERIEUR -> Façade 1 | |
| Conduits en façade -> Conduits d'eaux pluviales (Liste B) | |

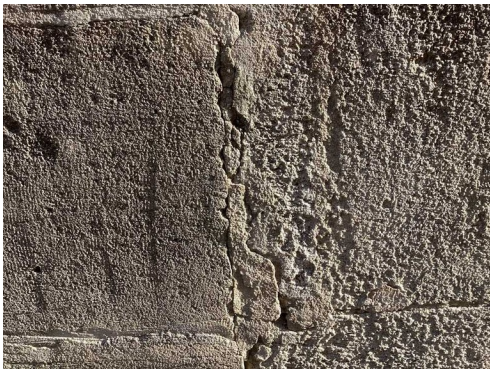
| P7 | ZPSO 4 |

| Localisation | Ouvrage | Matériau / Produit | Aspect | Couleur | N° ZPSO | N° Prél. | N° Sond. | Critère de décision | Observation | Présence amiante |
|---|---|---|---|---|---|---|---|---|---|---|
| EXTERIEUR -> Façade 2 | Façades lourdes y compris poteaux | Ragréage | / | / | 4 | P7*<br>N | / | AN | rebouchage | Non |

| EXTERIEUR -> Façade 2 | |
| Façades lourdes y compris poteaux -> Ragréage | |

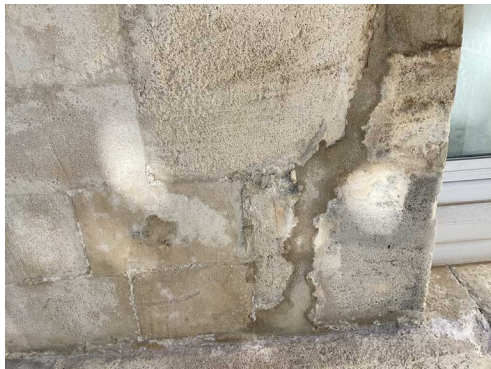
| P8 | ZPSO 4 |

| Localisation | Ouvrage | Matériau / Produit | Aspect | Couleur | N° ZPSO | N° Prél. | N° Sond. | Critère de décision | Observation | Présence amiante |
|---|---|---|---|---|---|---|---|---|---|---|
| EXTERIEUR -> Façade 4 | Façades lourdes y compris poteaux | Ragréage | / | / | 4 | P8 N | / | AN | rebouchage | Non |

| EXTERIEUR -> Façade 4 | |
| Façades lourdes y compris poteaux -> Ragréage | |

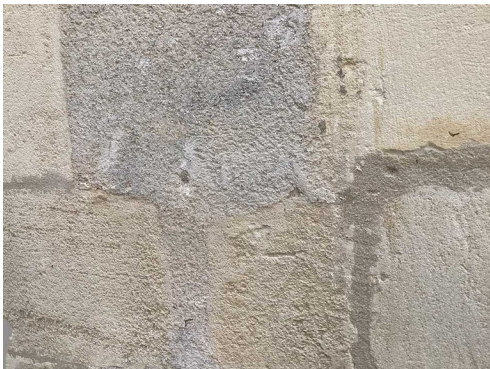
| P9 | ZPSO 4 |

| Localisation | Ouvrage | Matériau / Produit | Aspect | Couleur | N° ZPSO | N° Prél. | N° Sond. | Critère de décision | Observation | Présence amiante |
|---|---|---|---|---|---|---|---|---|---|---|
| EXTERIEUR -> Façade 6 | Façades lourdes y compris poteaux | Ragréage | / | / | 4 | P9 N | / | AN | rebouchage | Non |

| EXTERIEUR -> Façade 6 | |
| Façades lourdes y compris poteaux -> Ragréage | |

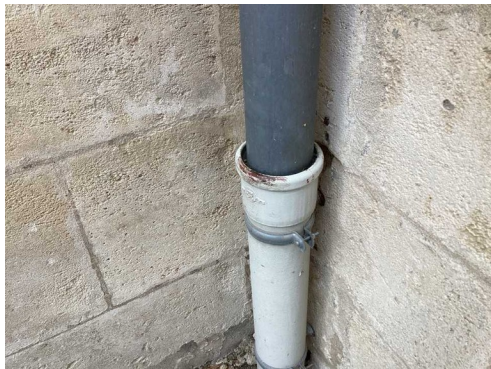
| P10 | ZPSO 5 |

| Localisation | Ouvrage | Matériau / Produit | Aspect | Couleur | N° ZPSO | N° Prél. | N° Sond. | Critère de décision | Observation | Présence amiante |
|---|---|---|---|---|---|---|---|---|---|---|
| EXTERIEUR -> Façade 6 | Conduits en façade | Conduits d'eaux pluviales | / | / | 5 | P10* N | / | AN | peinture dauphin | Non |

| EXTERIEUR -> Façade 6 | |
| Conduits en façade -> Conduits d'eaux pluviales (Liste B) | |

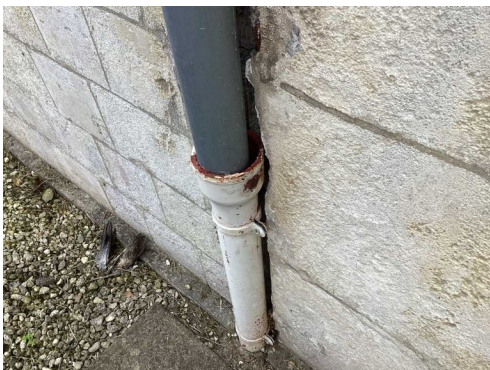
| P11 | ZPSO 5 |

| Localisation | Ouvrage | Matériau / Produit | Aspect | Couleur | N° ZPSO | N° Prél. | N° Sond. | Critère de décision | Observation | Présence amiante |
|---|---|---|---|---|---|---|---|---|---|---|
| EXTERIEUR -> Façade 6 | Conduits en façade | Conduits d'eaux pluviales | / | / | 5 | P11 N | / | AN | peinture dauphin | Non |

| EXTERIEUR -> Façade 6 | |
| Conduits en façade -> Conduits d'eaux pluviales (Liste B) | |
