## Rapport de repérage du plomb avant travaux

| Numéro de rapport | <b>27851154 P</b> |
| Adresse de l'immeuble | <b>Sous-Préfecture de Rochefort 21 rue Jean Jaurès 17300 ROCHEFORT</b> |

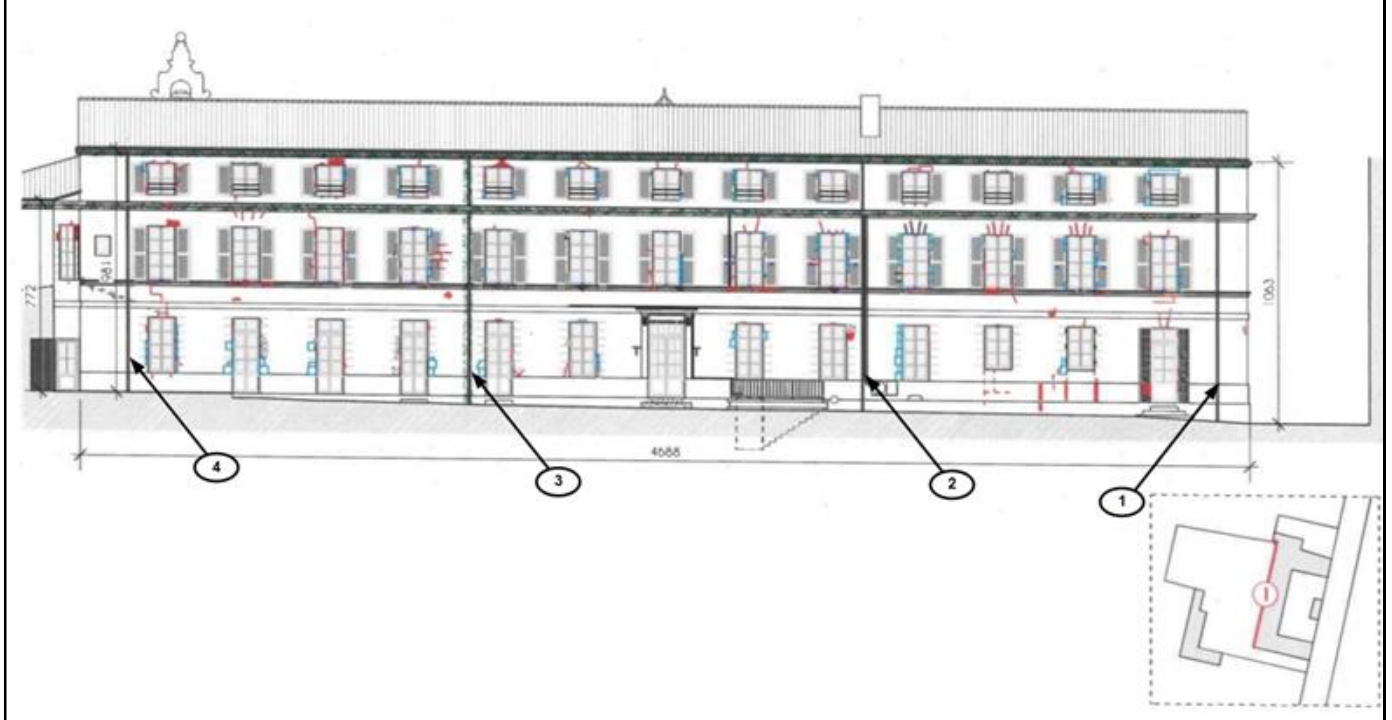
| PLANCHE DE REPERAGE USUEL | | | | | |
|---|---|---|---|---|---|
| N° planche : | 1/7 | Version : | 0 | Type : | Croquis |

#### Façade n°1 (EXTERIEUR)

| N° | Zone | Unité de repérage | Substrat | Revêtement apparent | Localisation | Valeur mesurée (mg/cm <sup>2</sup> ) | Incertitude de mesure élargie mg/cm <sup>2</sup> | Observations |
|---|---|---|---|---|---|---|---|---|
| 2 | Toutes zones | Conduit de fluide 1 (UR 1) | PVC | Peinture | | 2,1 | 0,1 | |
| 3 | Toutes zones | Conduit de fluide 2 (UR 1) | Métal | Peinture | | 1,5 | 0,1 | |
| 7 | Toutes zones | Conduit de fluide dauphin 2 (UR3) | Métal | Peinture | | 2,5 | 0,1 | |
| 8 | Toutes zones | Conduit de fluide dauphin 3 (UR3) | Métal | Peinture | | 2,4 | 0,1 | |

| N° | Zone | Unité de repérage | Substrat | Revêtement apparent | Localisation | Valeur mesurée (mg/cm²) | Incertitude de mesure élargie mg/cm² | Observations |
|---|---|---|---|---|---|---|---|---|
| 36 | Toutes zones | Supports d'éclairage (UR 5) | Métal | Peinture | | 6,2 | 0,1 | |

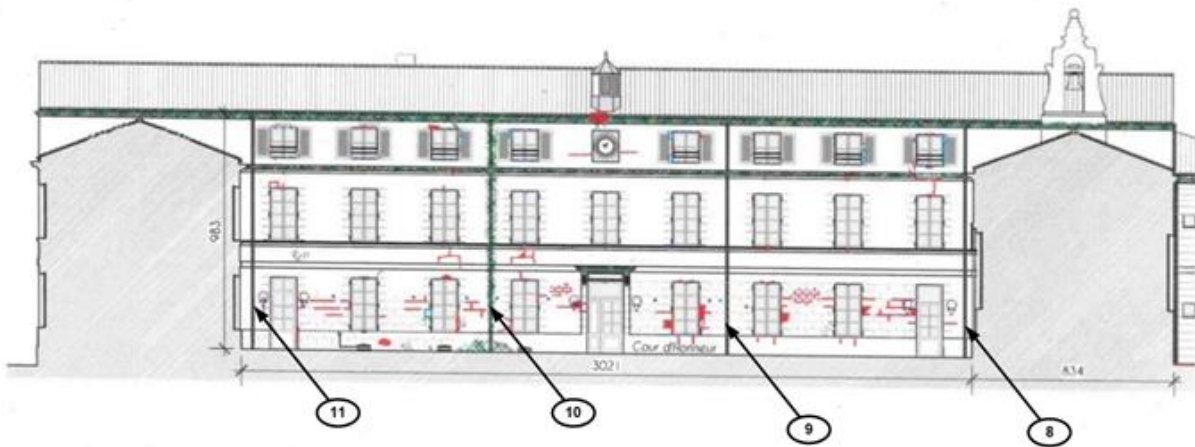
| PLANCHE DE REPERAGE USUEL | | | | Adresse de l'immeuble :<br><br>21 rue Jean Jaurès<br>17300 ROCHEFORT | Sous-Préfecture de Rochefort |
|---|---|---|---|---|---|
| N° planche : | 4/7 | Version : 0 | Type : Croquis | | |

| Façade n°4 (EXTERIEUR) | | | | | | | | |
| 23 | Toutes zones | Conduit de fluide dauphin 10 (UR 3) | Métal | Peinture | | 2,2 | 0,1 | |
| 24 | Toutes zones | Conduit de fluide dauphin 11 (UR 3) | Métal | Peinture | | 2,3 | 0,1 | |

| N° | Zone | Unité de repérage | Substrat | Revêtement apparent | Localisation | Valeur mesurée (mg/cm²) | Incertitude de mesure élargie mg/cm² | Observations |
|---|---|---|---|---|---|---|---|---|
| 21 | Toutes zones | Conduit de fluide dauphin 8 (UR 3) | Métal | Peinture | | 2,3 | 0,1 | |
| 22 | Toutes zones | Conduit de fluide dauphin 9 (UR 3) | Métal | Peinture | | 3,1 | 0,1 | |
| 37 | Toutes zones | Supports d'éclairage (UR 5) | Métal | Peinture | HD | 5,1 | 0,1 | |
