# Rapport d'ESSAIS

N° affaire : 213\_25\_69\_T02

## Diagnostic amiante et HAP

## 42A72 G Echangeurs n°14 et 15

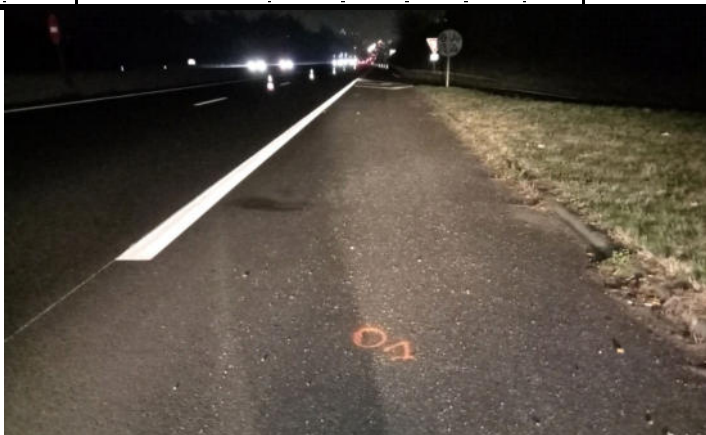
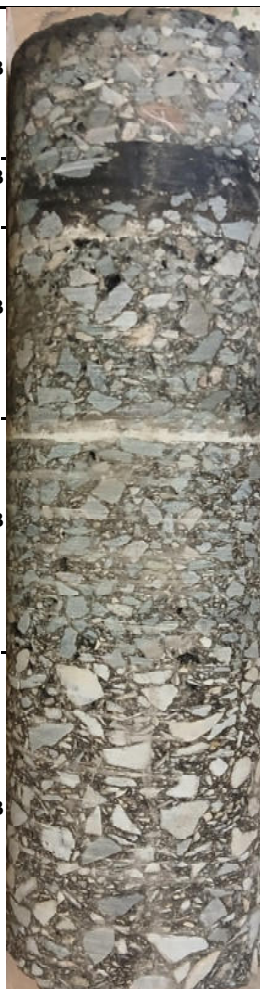
| N° | P.R. | Voie | Rive | Structure | Epaisseur | IEM | IEI | IEF | Commentaires | | |
|---|---|---|---|---|---|---|---|---|---|---|---|
| | | | | | | | | | <div>Emplacement carotte :<br/>Lat : °<br/>Long : °<br/>Sur BAU avant zébra, zone saine</div> <div>Photo fond du trou<br/></div> | | |
| 1 | | 3+490 | BAU | Axe | BBSG 0/10 | 5,5 | | A72G_PR3+490_B<br>AU_N°1_C1 | | Observations :<br>Absence < 50 mg/kg | |
| | | | | | EB 14 | 2,5 | 5,5 | A72G_PR3+490_B<br>AU_N°1_C2 | | | Absence < 50 mg/kg |
| | | | | | EB 14 | 7 | 8 | A72G_PR3+490_B<br>AU_N°1_C3 | | | Absence < 50 mg/kg |
| | | | | | EB 14 | 8,5 | 15 | A72G_PR3+490_B<br>AU_N°1_C4 | | | Absence < 50 mg/kg |
| | | | | | EB 14 | 12,5 | 23,5 | A72G_PR3+490_B<br>AU_N°1_C5 | | | Absence < 50 mg/kg |

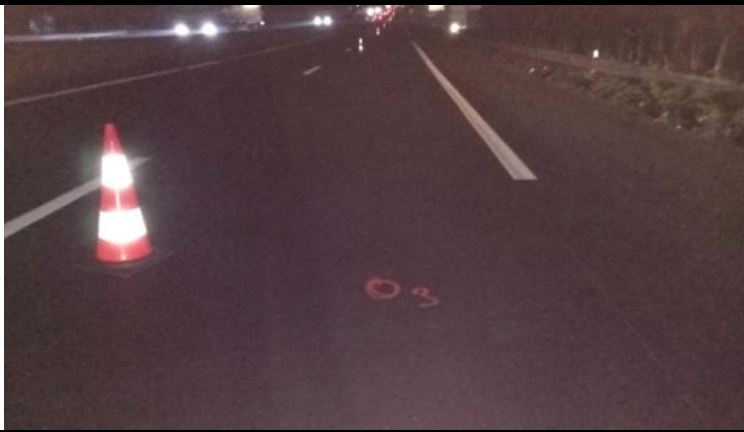
| N° | P.R. | Voie | Rive | Structure | Epaisseur | IEM | IEI | IEF | Commentaires | |
|---|---|---|---|---|---|---|---|---|---|--|
| 3 | | 3+305 | Lente | Axe | | | | | <div>Emplacement carotte :</div> <div>Lat : °</div> <div>Long : °</div> <div>Sur VL, zone saine, décollée par manque de place.</div> <div>Photo fond du trou</div> | |

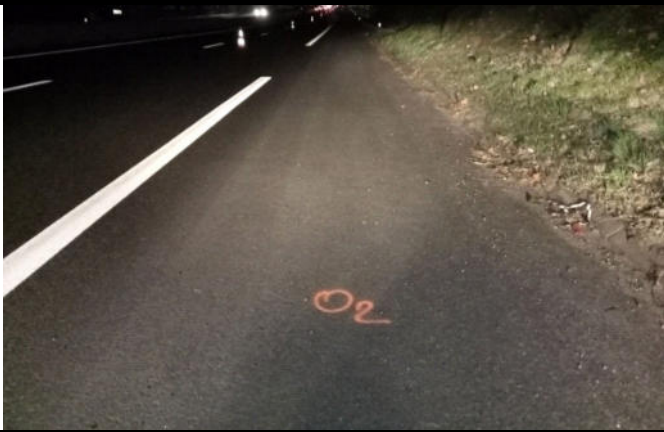
| N° | P.R. | Voie | Rive | Structure | Epaisseur | IEM | IEI | IEF | Commentaires | | |
|---|---|---|---|---|---|---|---|---|---|---|---|
| | | | | | | | | | <div>Emplacement carotte :</div> <div>Lat : °</div> <div>Long : °</div> <div>Sur BAU, zone saine</div> <div>Photo fond du trou</div> | | |
| 2 | | 3+320 | BAU | Axe | BBSG 0/10 | 6,5 | | A72G_PR3+320_B<br>AU_N°2_C1 | | Absence | < 50 mg/kg |
| | | | | | EB 10 | 5 | 6,5 | A72G_PR3+320_B<br>AU_N°2_C2 | | Absence | < 50 mg/kg |
| | | | | | EB 14 | 8 | 11,5 | A72G_PR3+320_B<br>AU_N°2_C3 | | Absence | < 50 mg/kg |
| | | | | | EB 14 | 12,5 | 19,5 | A72G_PR3+320_B<br>AU_N°2_C4 | | Absence | < 50 mg/kg |

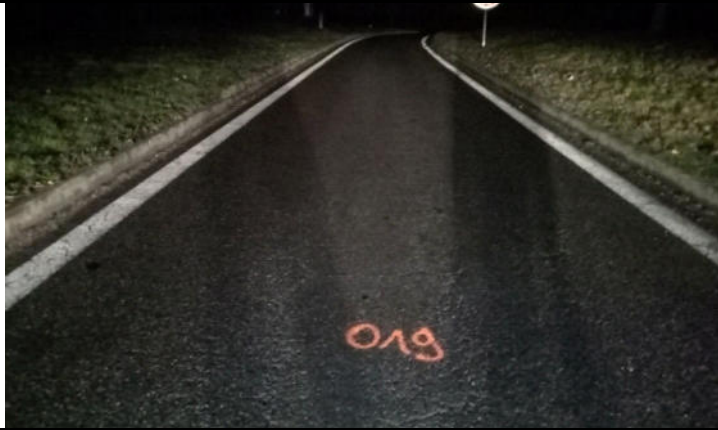
| N° | P.R. | Voie | Rive | Structure | Epaisseur | IEM | IEI | IEF | Commentaires |
|---|---|---|---|---|---|---|---|---|---|
| 19 | | 4+050 | Lente | Axe | | | | | Emplacement carotte :<br>Lat : °<br>Long : °<br>Sur bretelle 4, zone saine |

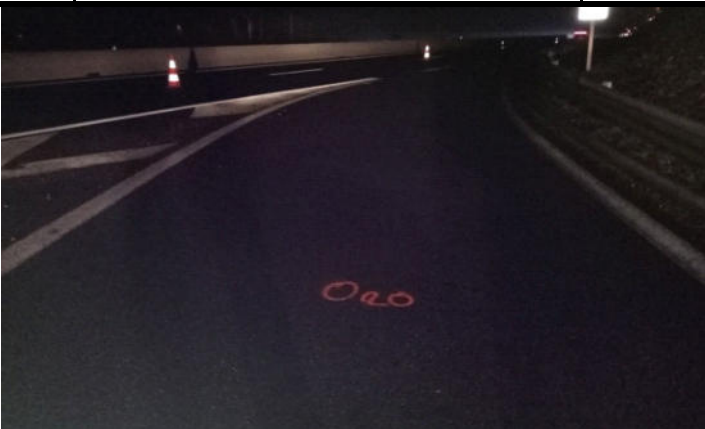
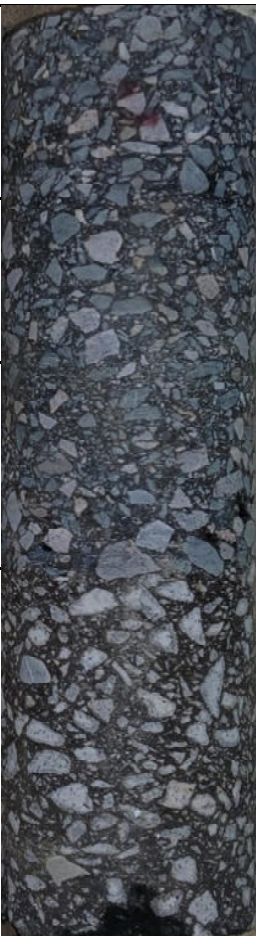
| N° | P.R. | Voie | Rive | Structure | Epaisseur | DEM | IEI | IEF | Commentaires |
|---|---|---|---|---|---|---|---|---|---|
| | | | | | | | | | Emplacement carotte :<br>Lat : °<br>Long : °<br>Sur bretelle 4, zone saine<br> |

| 20 | 4+105 | Lente | Axe | BBSG 0/10 | 7 | 42A907215<br>Br4_PR4+105_VL<br>_N°20_C1 | | Absence | < 50 mg/kg |
| | | | | EB 10 | 6 | 42A907215<br>Br4_PR4+105_VL<br>_N°20_C2 | | Absence | < 50 mg/kg |
| | | | | EB 10 | 7,5 | 42A907215<br>Br4_PR4+105_VL<br>_N°20_C3 | | Absence | < 50 mg/kg |
| | | | | EB 14 | 13,5 | 42A907215<br>Br4_PR4+105_VL<br>_N°20_C4 | | Absence | < 50 mg/kg |

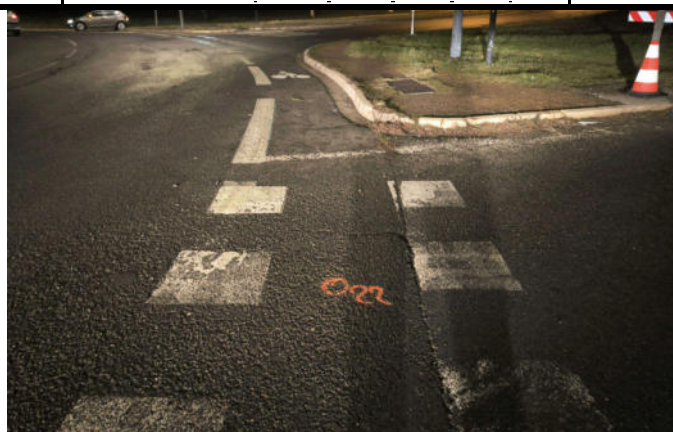
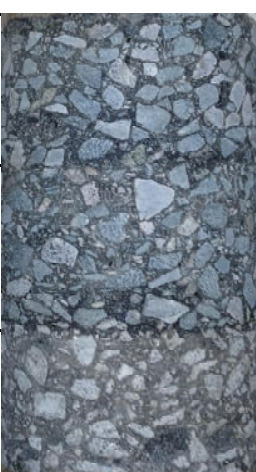
| N° | P.R. | Voie | Rive | Structure | Epaisseur | IEM | IEI | IEF | Commentaires | | |
|---|---|---|---|---|---|---|---|---|---|---|---|
| 22 | | | | | | | | | | Emplacement carotte :<br>Lat : 45.457922°<br>Long : 4.406175°<br>Sur piste cyclable au droit de la bretelle, zone saine | |
| | | | | | | | | | | présence | non analysé |
| | | | | | | | | | | Absence | < 50 mg/kg |

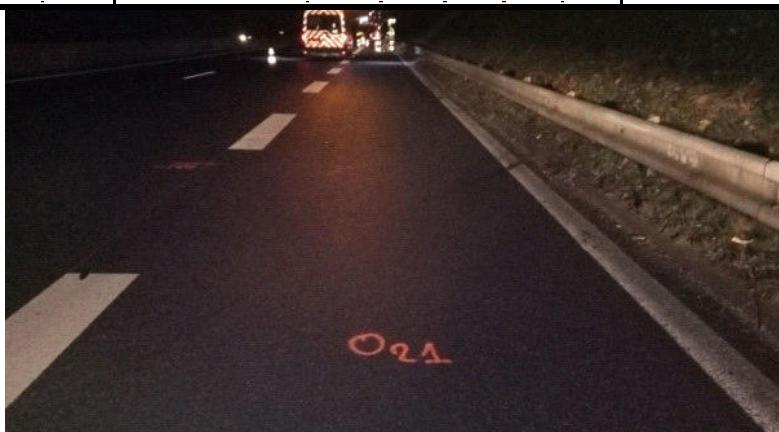
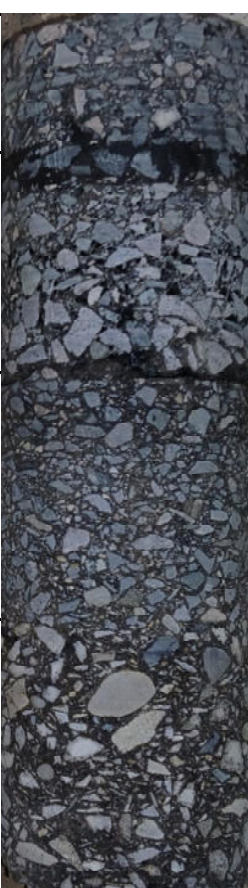
| N° | P.R. | Voie | Rive | Structure | Epaisseur | IEM | IEI | IEF | Commentaires | | |
|---|---|---|---|---|---|---|---|---|---|---|--|
| 21 | | Voie insertion<br>3+450 | Axe | | | | | | | Emplacement carotte :<br>Lat : °<br>Long : °<br>Voie insertion, zone saine | |
| | | | | BBSG 0/10 | 5 | 5 | A72G_PR3+450_V<br>oie<br>insertion_N°21_C<br>1 | | Absence | < 50 mg/kg | |
| | | | | EB 14 | 8 | 13 | A72G_PR3+450_V<br>oie<br>insertion_N°21_C<br>2 | | Absence | < 50 mg/kg | |
| EB 10 | 9 | 22 | A72G_PR3+450_V<br>oie<br>insertion_N°21_C<br>3 | Absence | < 50 mg/kg | | | | | | |
| EB 14 | 10 | 32 | A72G_PR3+450_V<br>oie<br>insertion_N°21_C<br>4 | Absence | < 50 mg/kg | | | | | | |

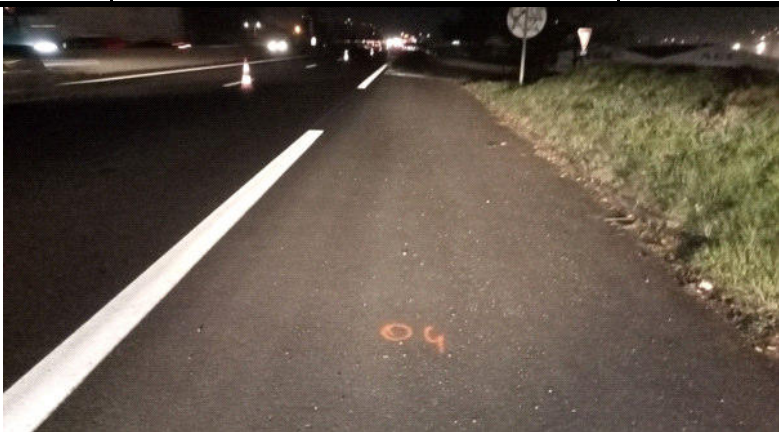
| | | | | | | | | | Emplacement carotte :<br>Lat : °<br>Long : °<br>Sur BAU zone saine | | | | | | | | | | | | | | | | | |
|

<table><tr> <td>BBSG 0/10</td> <td>5</td> <td>5</td> <td>A72G_PR3+050_B<br/>AU_N°4_C1</td> <td rowspan="3">  </td> <td rowspan="3">           Observations :         </td> <td rowspan="3">           Absence         </td> <td rowspan="3">           &lt; 50 mg/kg         </td> </tr><tr> <td>EB 10</td> <td>5</td> <td>10</td> <td>A72G_PR3+050_B<br/>AU_N°4_C2</td> </tr></table>

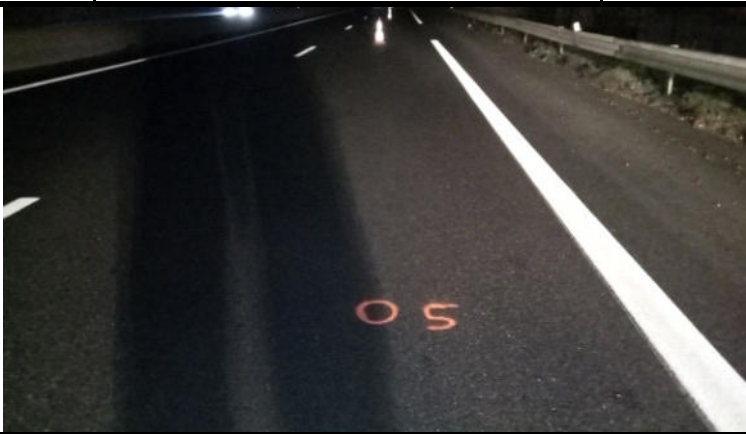
| N° | P.R. | Voie | Rive | Structure | Epaisseur | IEM | IEI | IEF | Commentaires |
|---|---|---|---|---|---|---|---|---|---|
| | | | | | | | | | Emplacement carotte :<br>Lat : °<br>Long : °<br>Sur VL, zone saine<br><br> |
| | | | | BBSG 0/10 | 9 | | | A72G_PR2+830_V<br>L_N°5_C1 | Absence < 50 mg/kg |
| | | | | EB 14 | 9,5 | 9 | | A72G_PR2+830_V<br>L_N°5_C2 | Absence < 50 mg/kg |
| | | | | EB 14 | 7 | 18,5 | | A72G_PR2+830_V<br>L_N°5_C3 | Absence < 50 mg/kg |

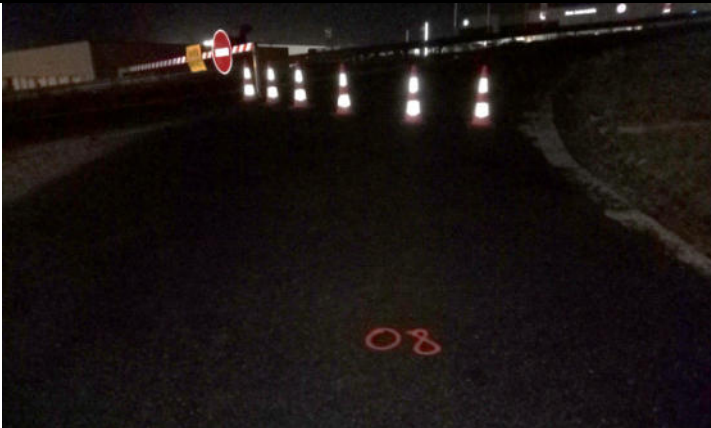
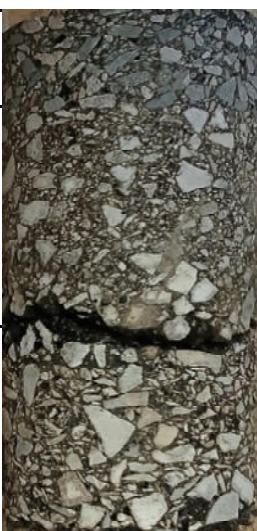
| N° | P.R. | Voie | Rive | Structure | Epaisseur | IEM | IEI | IEF | Commentaires | | | |
|---|---|---|---|---|---|---|---|---|---|---|---|--|
| 8 | | | | | | | | | Emplacement carotte :<br>Lat : °<br>Long : °<br>Sur bretelle 4, zone saine | | | |
| | | | | BBSG 0/10 | 3,5 | 3,5 | | 42A907210<br>Br4_PR4+010_VL<br>_N°8_C1 | | Absence | < 50 mg/kg | |
| | | | EB 14 | 8 | 11,5 | | 42A907210<br>Br4_PR4+010_VL<br>_N°8_C2 | Absence | | < 50 mg/kg | | |
| | | | EB 14 | 7,5 | 19 | | 42A907210<br>Br4_PR4+010_VL<br>_N°8_C3 | Absence | | < 50 mg/kg | | |

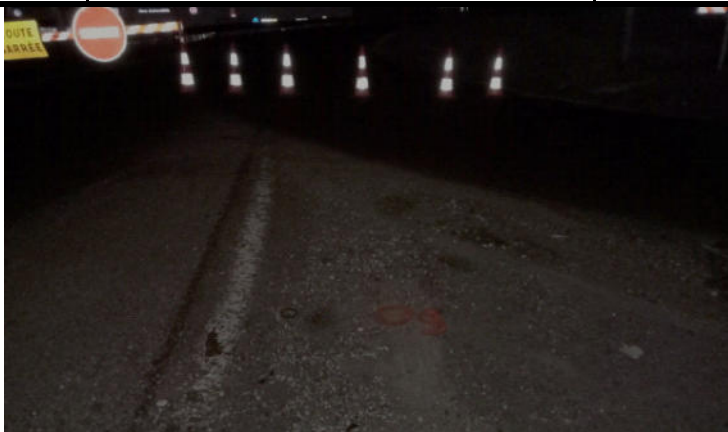
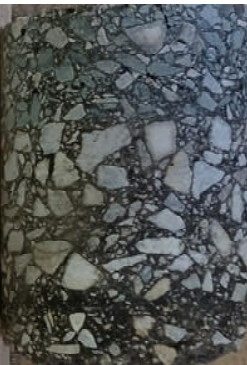
| N° | P.R. | Voie | Rive | Structure | Epaisseur | IEM | IEI | IEF | Commentaires |
|---|---|---|---|---|---|---|---|---|---|
| | | | | | | | | | Emplacement carotte :<br>Lat : °<br>Long : °<br>Sur bretelle 4 zone vert canard,<br>zone saine<br>Photo fond du trou<br> |
| | | | | BBSG 0/10 | 4 | 4 | | 42A907210<br>Br4_PR4+010_VL<br>_N°9_C1 | Absence < 50 mg/kg |
| | | | | EB 14 | 6,5 | 10,5 | | 42A907210<br>Br4_PR4+010_VL<br>_N°9_C2 | Absence < 50 mg/kg |
| | | | | EB 10 | 2,5 | 13 | | 42A907210<br>Br4_PR4+010_VL<br>_N°9_C3 | Absence < 50 mg/kg |

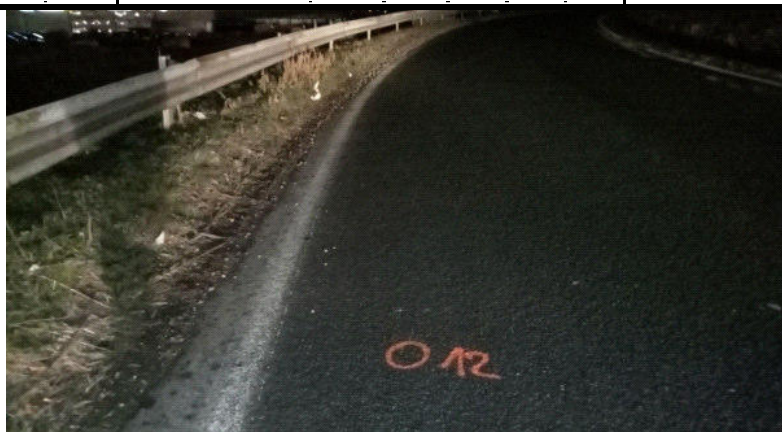
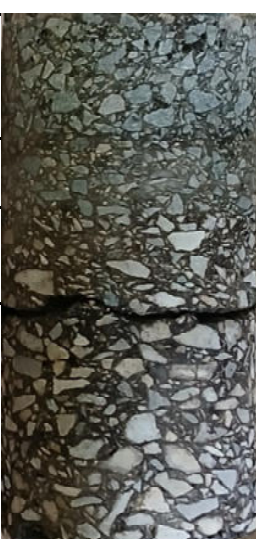
| N° | P.R. | Voie | Rive | Structure | Epaisseur | ITEM | IEI | IEF | Commentaires | |
|---|---|---|---|---|---|---|---|---|---|---|
| 12 | | | | | | | | Emplacement carotte :<br>Lat : °<br>Long : °<br>Sur bretelle 4, zone saine | | |
| | | | | BBSG 0/10 | 4,5 | 4,5 | 42A907210<br>Br4_PR4+040_VL<br>_N°12_C1 | | Absence | < 50 mg/kg |
| | | | | EB 10 | 2,5 | 7 | 42A907210<br>Br4_PR4+040_VL<br>_N°12_C2 | | Absence | < 50 mg/kg |
| | | | | EB 10 | 3,5 | 10,5 | 42A907210<br>Br4_PR4+040_VL<br>_N°12_C3 | | Absence | < 50 mg/kg |

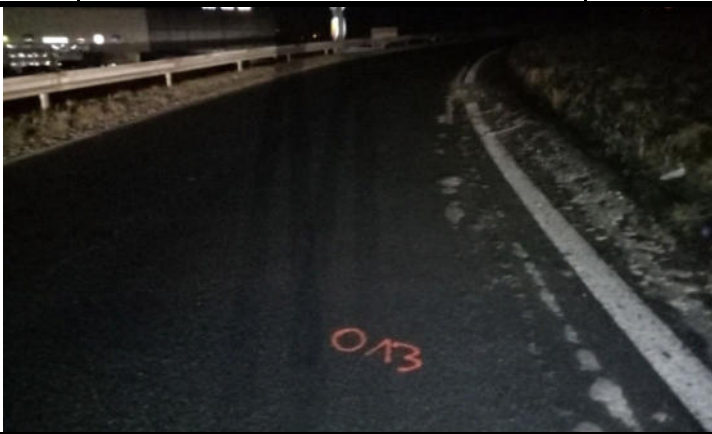
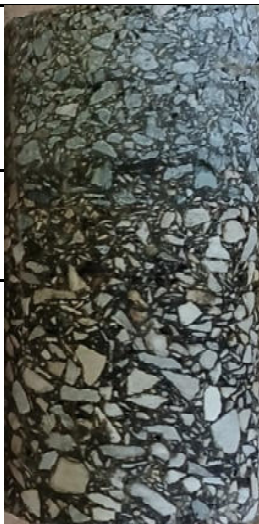
| N° | P.R. | Voie | Rive | Structure | Epaisseur | IEM | IEI | IEF | Commentaires |
|---|---|---|---|---|---|---|---|---|---|
| | | | | | | | | | Emplacement carotte :<br>Lat : °<br>Long : °<br>Sur bretelle 4, zone saine<br> |
| 13 | | | | BBSG 0/10 | 6 | | | 42A907210<br>Br4_PR4+050_VL<br>_N°13_C1 | |
| | | | | EB 10 | 4 | 6 | | 42A907210<br>Br4_PR4+050_VL<br>_N°13_C2 | |
| | | | | EB 20 | 9 | 10 | | 42A907210<br>Br4_PR4+050_VL<br>_N°13_C3 | |

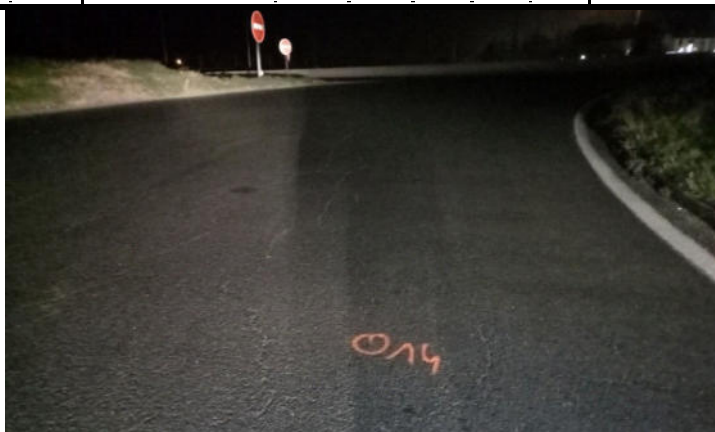
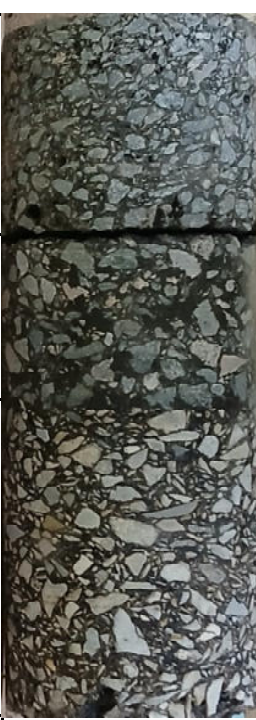
| N° | P.R. | Voie | Rive | Structure | Epaisseur | IEM | IEI | IEF | Commentaires | | | |
|---|---|---|---|---|---|---|---|---|---|---|---|---|
| | | | | | | | | | Emplacement carotte :<br>Lat : °<br>Long : °<br>Sur bretelle 4, zone saine | | | |
| 14 | | 4+090 | Lente | Axe | BBSG 0/10 | 8 | | | 42A907210<br>Br4_PR4+090_VL<br>_N°14_C1 | | Observations : | |
| | | | | | EB 14 | 6 | 8 | | 42A907210<br>Br4_PR4+090_VL<br>_N°14_C2 | | Absence | < 50 mg/kg |
| | | | | | EB 14 | 11,5 | 14 | | 42A907210<br>Br4_PR4+090_VL<br>_N°14_C3 | | Absence | < 50 mg/kg |

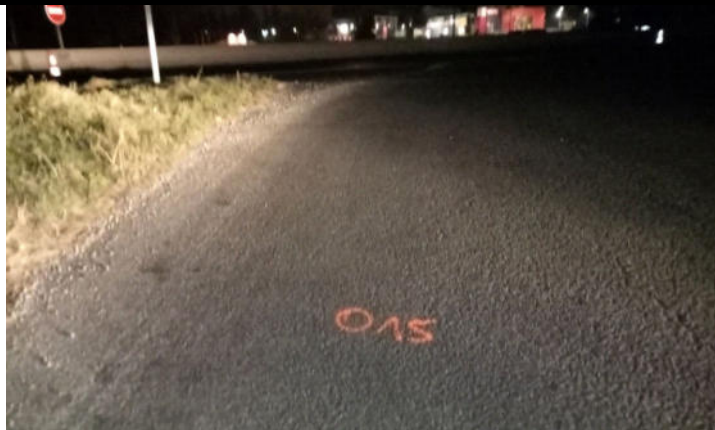
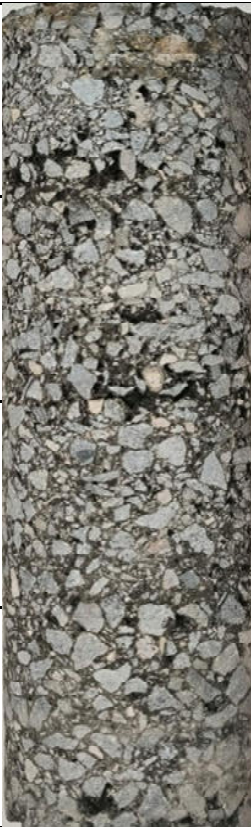
<table><tr><td rowspan="5">Dégagement<br/>4+105</td><td rowspan="5">Axe</td><td>BBSG 0/10</td><td>7</td><td>7</td><td>42A907210<br/>Br4_PR4+105_Dégagement_N°15_C1</td><td rowspan="5"></td><td>Absence</td><td>&lt; 50 mg/kg</td></tr><tr><td>EB 10</td><td>7,5</td><td>14,5</td><td>42A907210<br/>Br4_PR4+105_Dégagement_N°15_C2</td><td>Absence</td><td>&lt; 50 mg/kg</td></tr><tr><td>EB 10</td><td>7,5</td><td>22</td><td>42A907210<br/>Br4_PR4+105_Dégagement_N°15_C3</td><td>Absence</td><td>&lt; 50 mg/kg</td></tr></table>

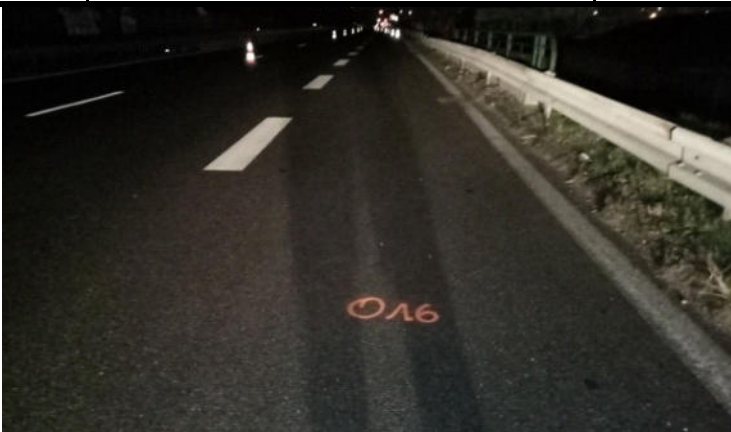
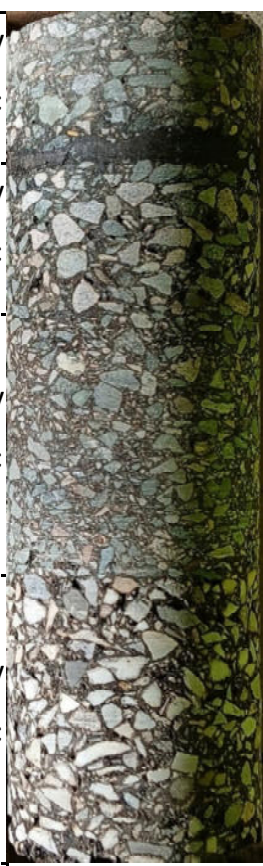
| N° | P.R. | Voie | Rive | Structure | Epaisseur | IEI | IEI | IEF | Commentaires |
|---|---|---|---|---|---|---|---|---|---|
| | | | | | | | | | Emplacement carotte :<br>Lat : °<br>Long : °<br>Sur voie d'insertion, zone saine<br><br>Photo fond du trou<br> |
| BBSG 0/10 | | | | 5,5 | 5,5 | A72G_PR2+970_V<br>oie<br>insertion_N°16_C<br>1 | | | Absence<br>< 50 mg/kg |
| EB 14 | | | | 5,5 | 11 | A72G_PR2+970_V<br>oie<br>insertion_N°16_C<br>2 | | | Absence<br>< 50 mg/kg |

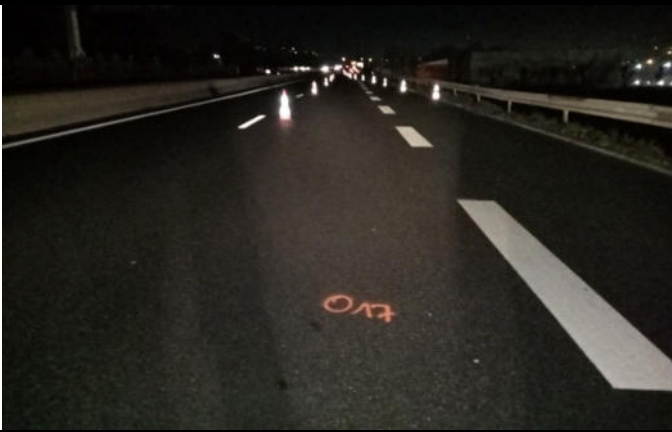
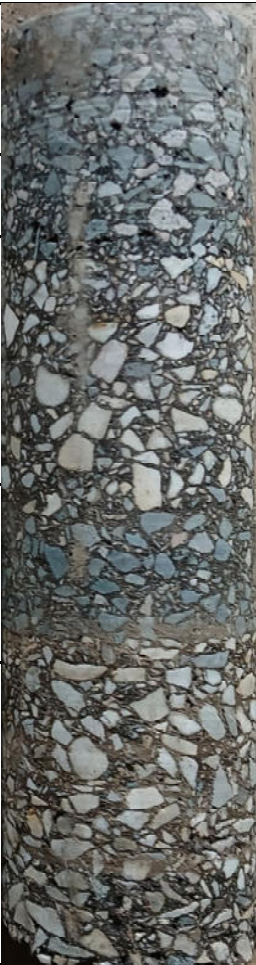
| N° | P.R. | Voie | Rive | Structure | Epaisseur | DEM | IEI | IEF | Commentaires | | | | | | | | | | |
|---|---|---|---|---|---|---|---|---|---|---|---|---|---|---|---|---|--|--|--|
| 17 | | | | | | | | | | Emplacement carotte :<br>Lat : °<br>Long : °<br>Sur VL, zone saine | | | | | | | | | |
| | | | | | | | | | | BBSG 0/10 | 5,5 | | A72G_PR2+940_V<br>L_N°17_C1 | | Absence | < 50 mg/kg | | | |
| | | | | | | | | | | EB 10 | 3 | 5,5 | A72G_PR2+940_V<br>L_N°17_C2 | | Absence | < 50 mg/kg | | | |
| | | | | | | | | | | EB 14 | 9 | 8,5 | A72G_PR2+940_V<br>L_N°17_C3 | | Absence | < 50 mg/kg | | | |

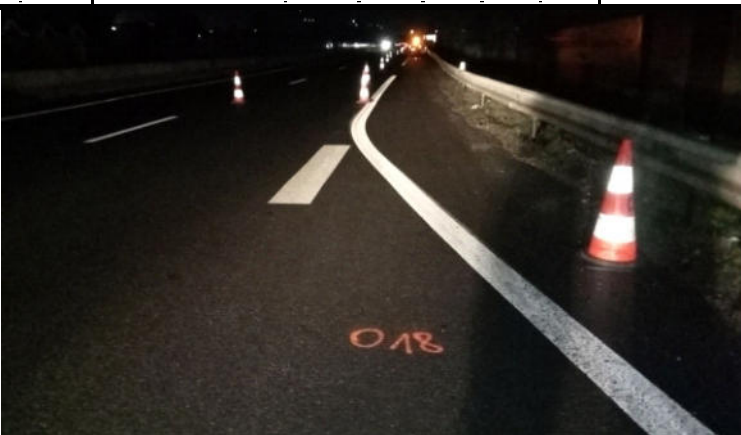
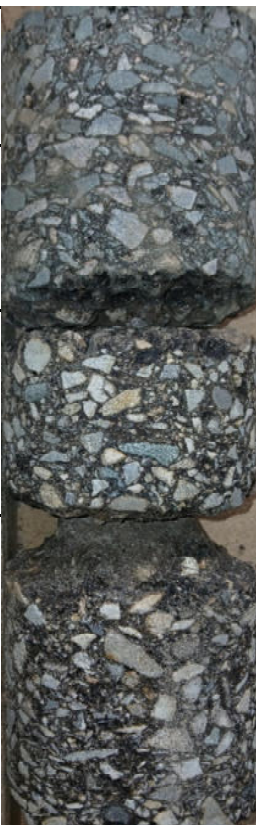
| N° | P.R. | Voie | Rive | Structure | Epaisseur | DEM | IEI | IEF | Commentaires | | |
|---|---|---|---|---|---|---|---|---|---|---|---|
| 18 | | | | | | | | | Emplacement carotte :<br>Lat : °<br>Long : °<br>Sur BAU zone saine, fin insertion | | |
| | | | | BBSG 0/10 | 5 | | | A72G_PR2+870_B<br>AU_N°18_C1 | | Absence | < 50 mg/kg |
| | | | | EB 10 | 6 | | | A72G_PR2+870_B<br>AU_N°18_C2 | | Absence | < 50 mg/kg |
| | | | | EB 14 | 7,5 | | | A72G_PR2+870_B<br>AU_N°18_C3 | | Absence | < 50 mg/kg |
