HÔTEL DU GOUVERNEUR MILITAIRE DE STRASBOURG (ANCIEN HÔTEL GAYOT - DES DEUX-PONTS)

RESTAURATION DU DÉCOR PEINT « L'APOTHÉOSE DU PRINCE MAXIMILLIEN » PAR JOSEPH MELLING

DOSSIER DE CONSULTATION DES ENTREPRISES  
MAI 2026

### DIAGNOSTIC SANITAIRE ET RAPPORT D'ÉTUDE DES DÉCORS PEINTS DU PLAFOND DU VESTIBULE DE L'HÔTEL DU GOUVERNEUR MILITAIRE

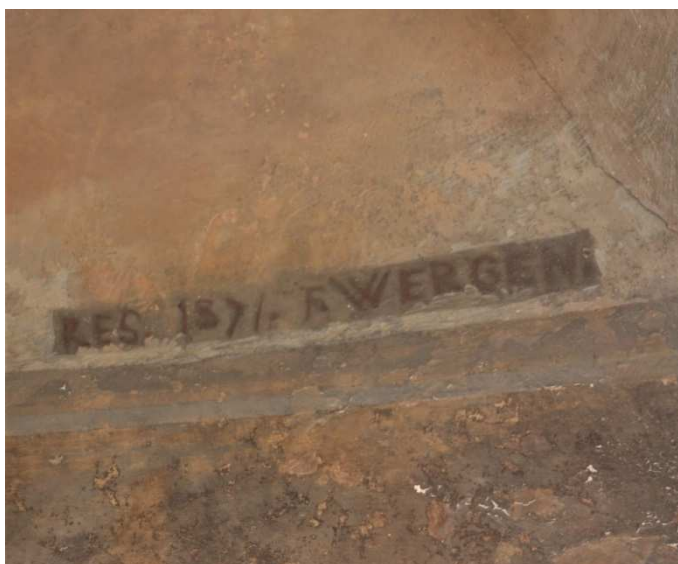
Fig 4 : Transcription de l'inscription « RES. 1871. F. WERGEN »

Des traces de deux campagnes de restaurations anciennes, ont été retrouvées. La première datant de 1871 réalisé par Jean Félix Wergen (1839-1908), il est tantôt déclaré comme peintre décorateur ou décorateur de théâtre. Ce dernier ne figure dans aucun dictionnaire du monde de l'art (local ou mondial). Par contre, le service de l'inventaire\* possède dans sa documentation des photographies des peintures faites par lui en 1875, sans doute à la suite de la restauration. La deuxième a été menée par l'entreprise ARCOA en 1974. Nous émettons également l'hypothèse d'une autre campagne pour sécuriser le plafond dans les années 1930. Des IPN ont été posés entre le plancher et l'extrados du plafond. Cependant, nous n'avons pas de documents permettant de certifier ces travaux.

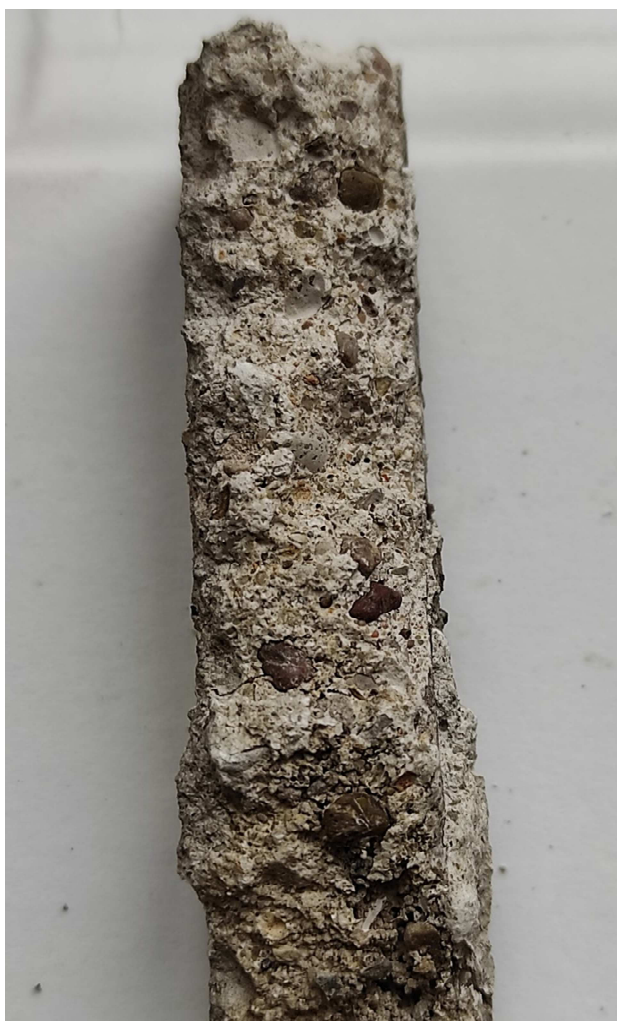
Fig. 15 : granulométrie du support enduit entre les lattes bois

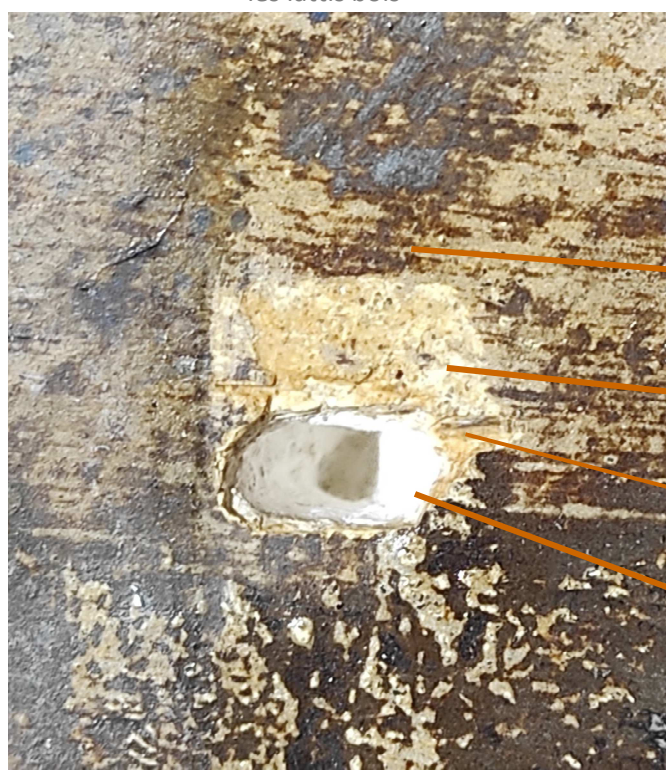
Impression brune appliquée pour constituer un fond

Cérusite destinée à imperméabiliser le support poreux

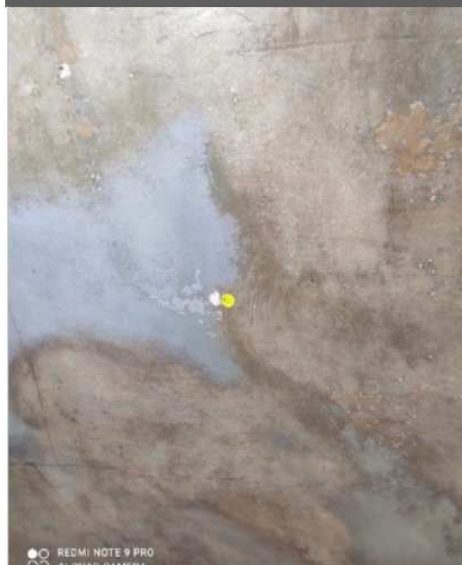
**Photo : Prélèvement P1**

Nous avons réalisé des prélèvements sur la couche picturale, sur le support, avant et après l'allègement des vernis et repeints, ainsi que sur la contamination biologique observée suite aux dégâts des eaux dans le coin Nord-Est du plafond.

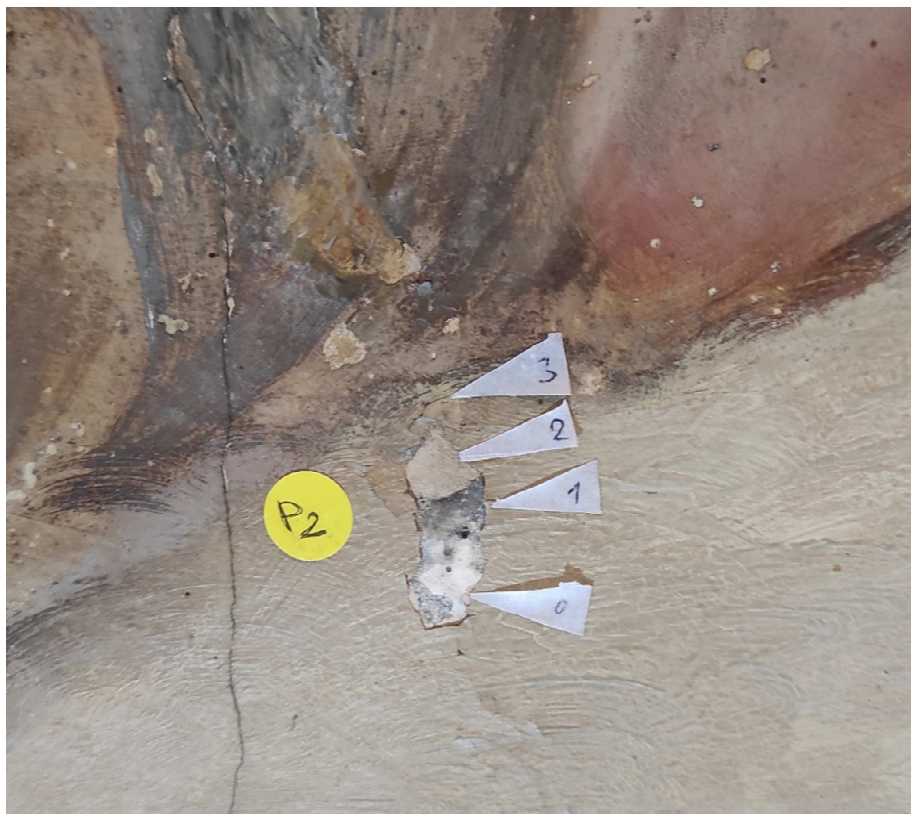
Fig 19 : Détail sur une stratigraphie effectuée sur le décor peint

Le sondage stratigraphique, réalisé dans une lacune préexistante montre la teinte gris foncée plus profonde (niveau 1) ce qui appuierait l'hypothèse de vestiges d'un dessin préparatoire.

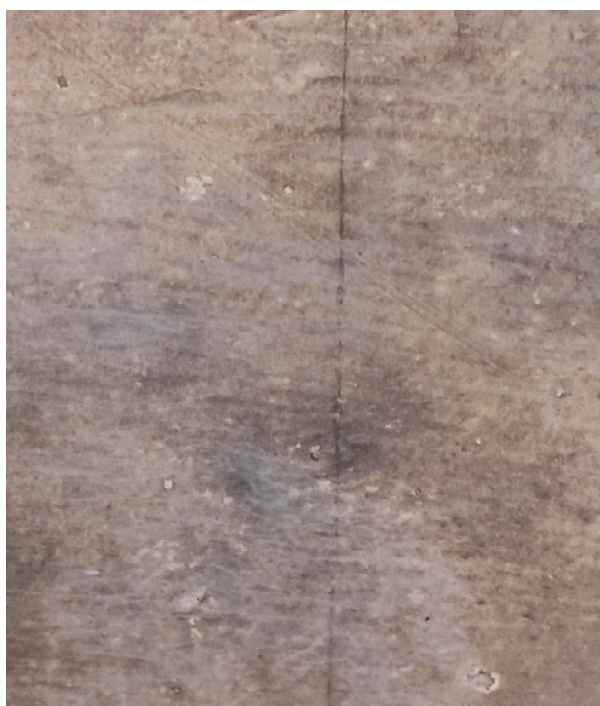
Fig 20 et 21 : Traces de crayon visibles

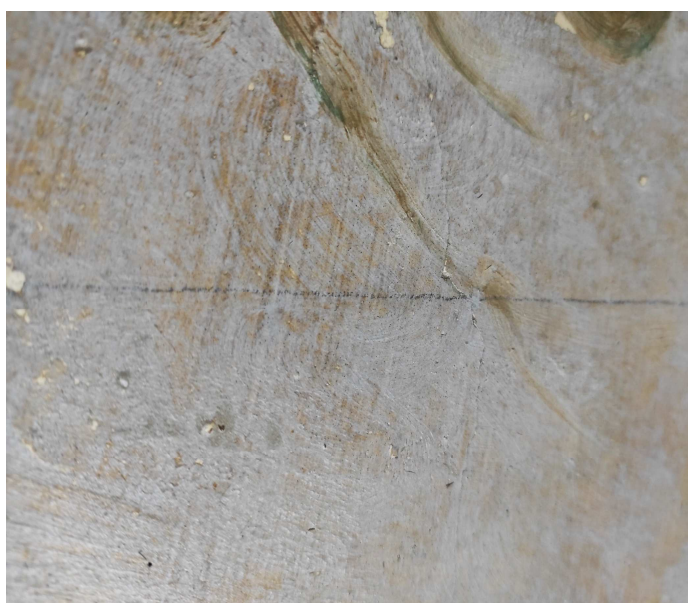
Vue par transparence du *modello*, technique par quadrillage utilisée pour transférer le dessin préparatoire sur le support. Ce dernier est un projet d'ensemble à échelle réduite, généralement destiné à être soumis au commanditaire pour accord avant la réalisation. La mise au carreau permet de l'agrandir et de le reporter à l'échelle. Les deux grilles doivent être proportionnellement identiques afin de respecter les proportions.

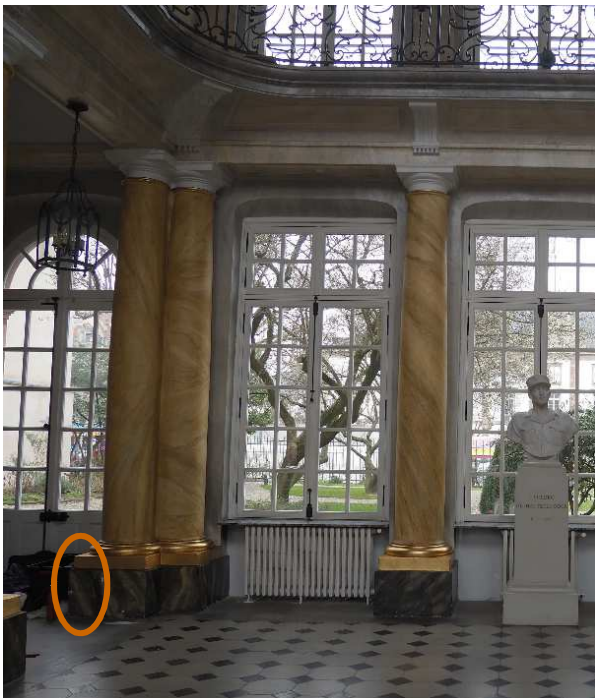
Fig 22 et 23 : Localisation des stratigraphies sur corniches, colonnes et chapiteaux sur les élévations Est et Nord

Des sondages complémentaires, notamment au droit des colonnes et des chapiteaux ainsi que sur les parements latéraux, et plafonds à décor de ciel, ont été réalisés afin d'offrir des informations précieuses pour établir une réalisation virtuelle de l'état originel du vestibule. En effet, si nous pouvons affirmer, suite aux stratigraphies réalisées, que les élévations actuelles dénotent par rapport au style général de l'édifice et ne sont pas en harmonie avec le plafond. Aujourd'hui, les colonnes vêtues d'un décor faux-marbre jaune à veinage noir sont très clinquantes avec leurs chapiteaux blancs et leurs bases dorées et nous ne pouvons qu'imaginer un ensemble sûrement beaucoup plus sobre et fin, que l'actuel aspect du vestibule.

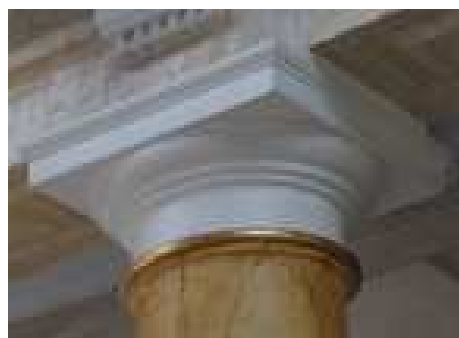
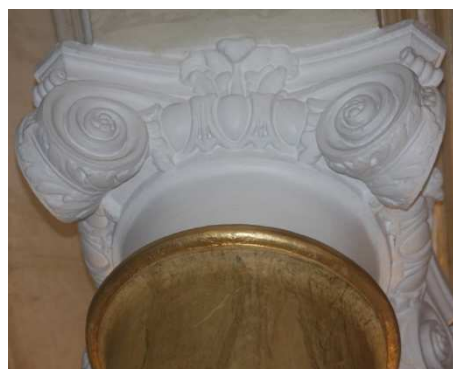
Fig 25 et 26 : détail des chapiteaux

Des formes classiques ont été choisies pour les chapiteaux : le style dorique pour ceux du rez-de-chaussée, le style ionique pour ceux de la mezzanine.

Le support après sondage a pu être déterminé comme étant de la pierre (grès jaune). De même, plusieurs couches subjacentes ont été détectées. Celles-ci seront décrites par la suite dans le chapitre dédié à l'étude stratigraphique.

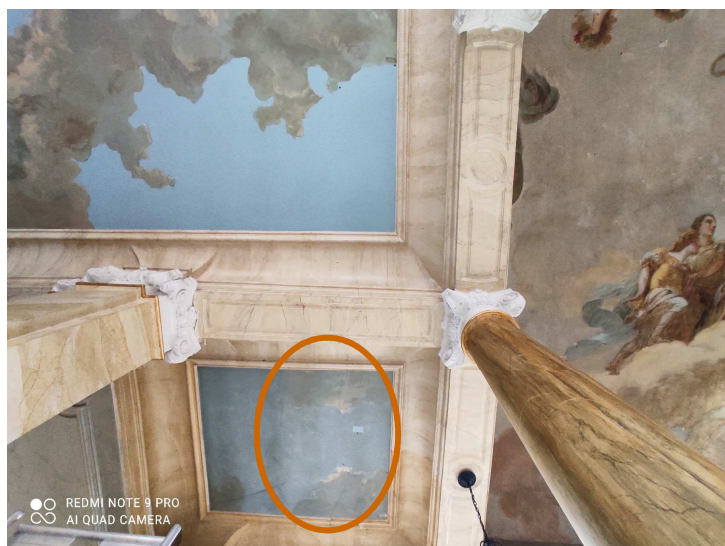
Fig 27 et 28 : zone d'essais de dégagement et stratigraphies des couches des faux ciel sur les ailes Sud et Nord

Certains éléments comme les nuages et les fonds bleus des plafond des ailes nord et sud de l'escalier, nous apparaissent plus grossiers, sans profondeur en comparaison avec les dégradés et les colorations des nuages du plafond Melling et confrontés aux anciennes photos conservées

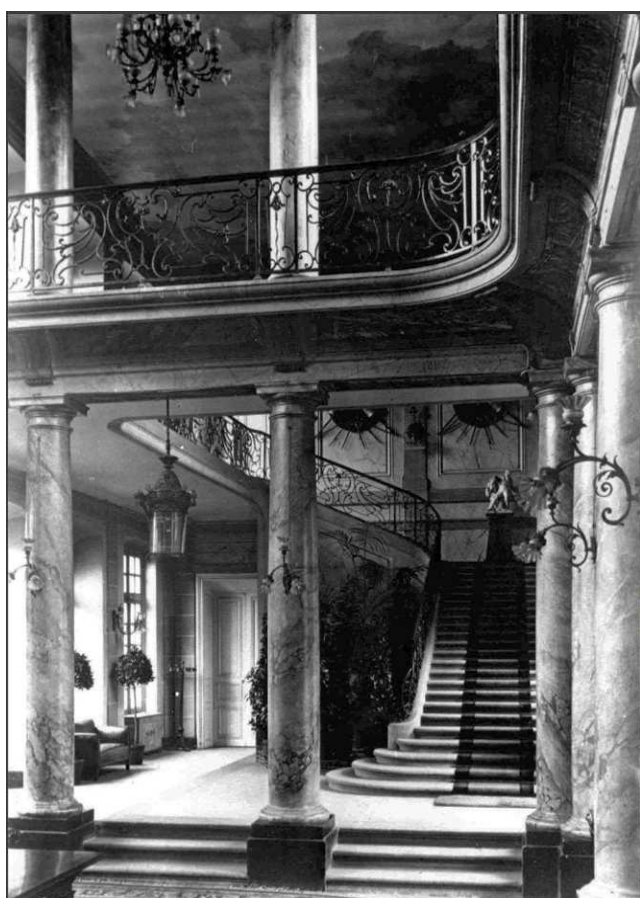
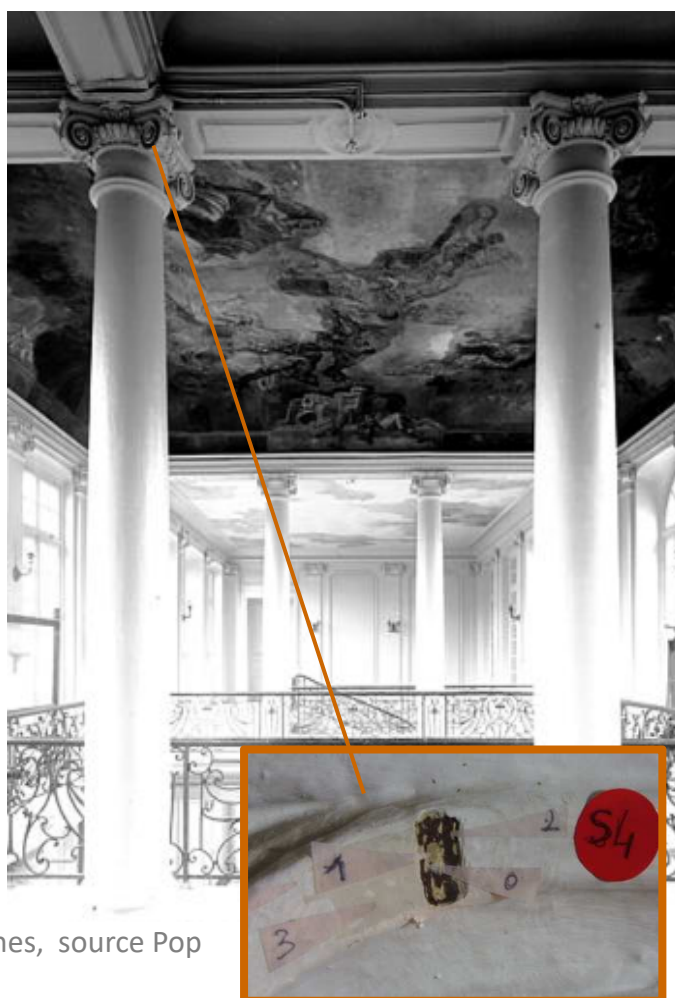
Fig 29 et 30 : négatif des photographies anciennes, source Pop Culture.gouv + zoom sur une stratigraphie

À priori, la dernière campagne de rénovations a été réalisée sur plusieurs couches de ratissage d'enduit et avec une peinture acrylique «impression blanche» qui recouvre des couches plus foncées pour les chapiteaux et un ciel plus ancien. Cela semble former un ensemble plus cohérent et plus en harmonie avec les tons du décor du plafond du vestibule. Celle-ci a été exécutée et réinterprétée à posteriori, probablement au moment de la création du décor faux marbre jaune actuel.

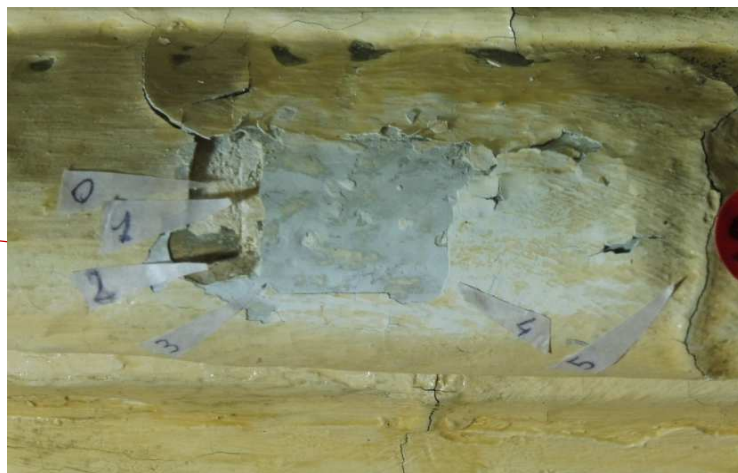
Couche 0 : support plâtre

Couche 1 : couche de préparation jaune ?

Couche 4 : couche de peinture blanche

Couche 5 : couche de vernis ou gomme laque  
acrylique

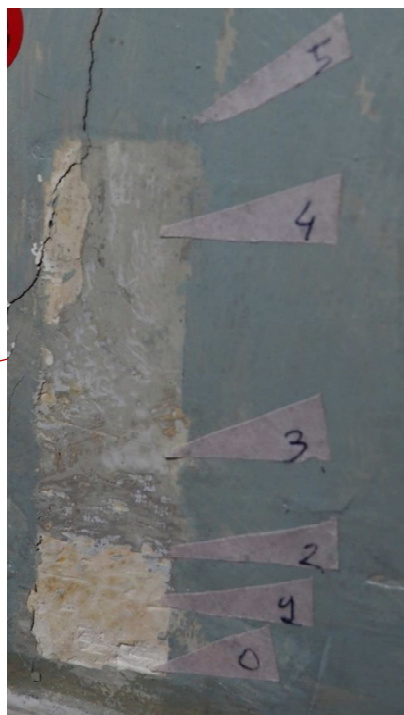
Couche 0 : support plâtre

Couche 1 : couche de préparation  
blanche jaunâtre

Couche 4 : couche de peinture grise-  
bleutée claire

Couche 5 : couche de peinture bleue  
ciel et vernis final

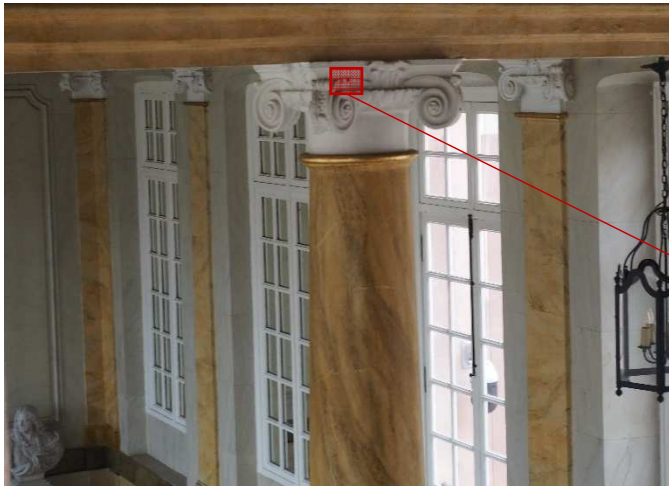
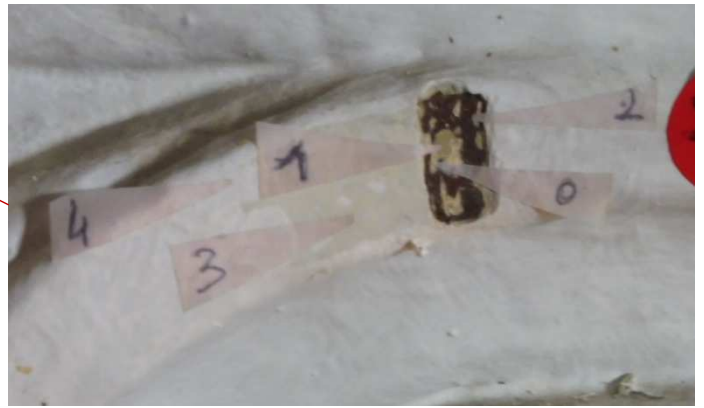
Couche 0 : support grès

Couche 1 : couche préparatoire jaunâtre

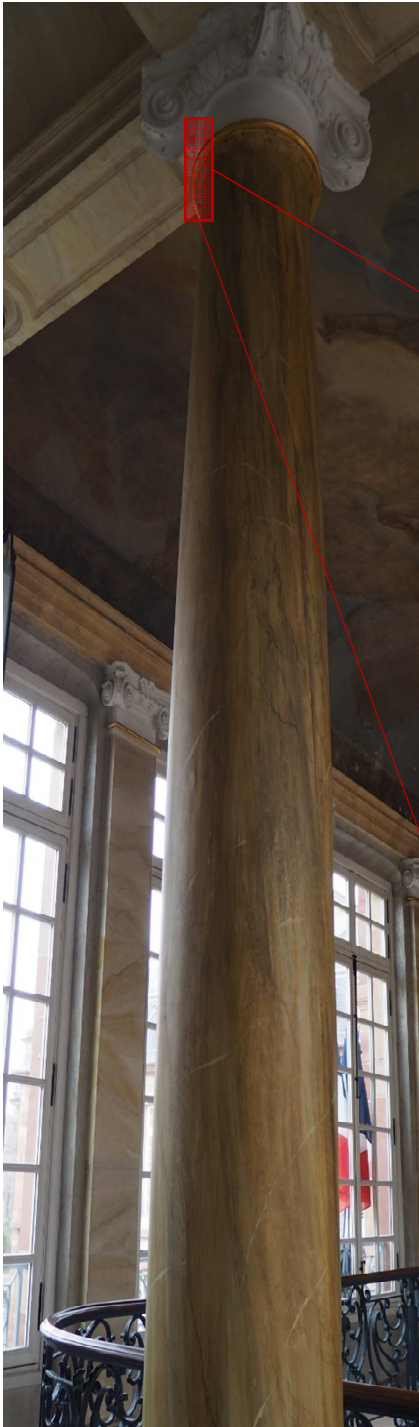
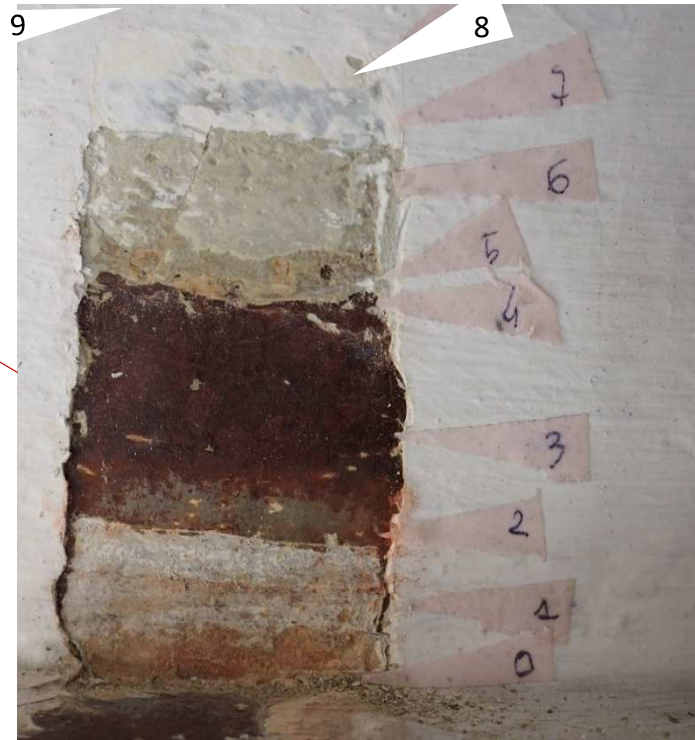
Couche 0 : support grès  
 Couche 1 :couche de préparation blanche  
 Couche 2 : couche de peinture grise foncée  
 Couche 3 : couche de peinture faux-marbre rouge  
 (laque?) avec veinage rouge foncé  
 Couche 4 : couche de préparation jaune  
 Couche 5 : couche de peinture kaki  
 Couche 6 : couche kaki claire ( glacis ?)  
 Couche 7 : couche de peinture grise bleutée  
 Couche 8 : couche d'impression blanche jaunâtre  
 Couche 9 : couche de peinture blanche actuelle

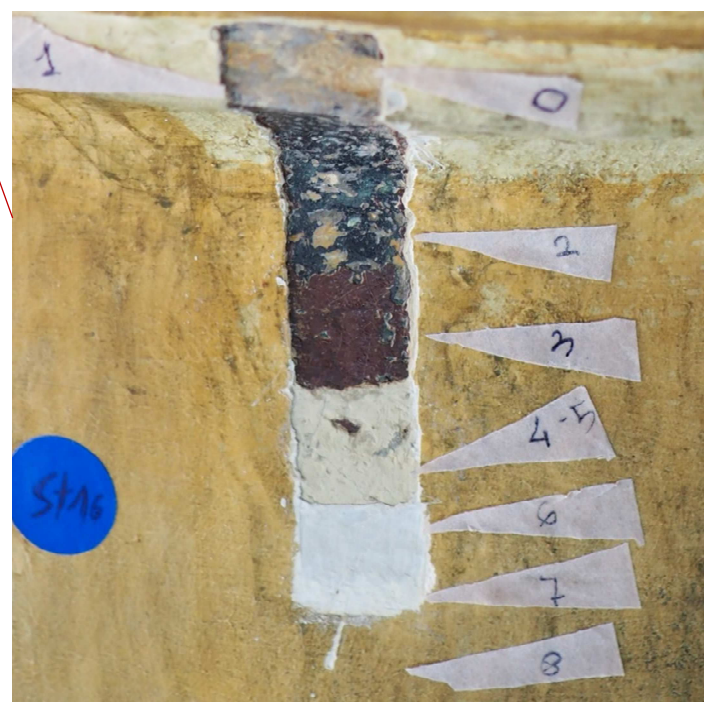
Couche 0 : support grès jaune  
 Couche 1 : couche d'impression blanche  
 Couche 2 : couche de peinture noire avec glacis  
 Couche 3 : couche de peinture rouge huileuse  
 (laque ?) avec vernis  
 Couche 4 : couche de préparation blanche  
 Couche 5 : chaulage gris bleuté peu discernable  
 Couche 6 : couche de peinture gris bleuté de  
 nature acrylique  
 Couche 7 : couche d'impression jaune claire très  
 fine  
 Couche 8 : couche faux-marbre ocre jaune à  
 veinage noir actuelle

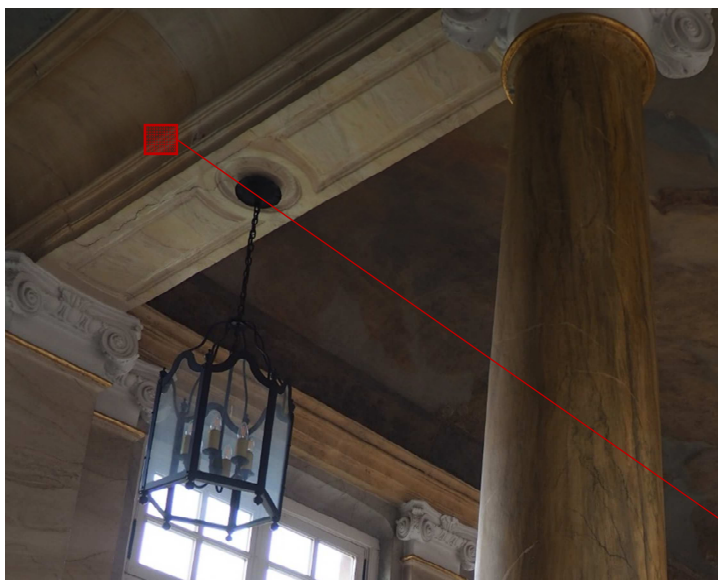
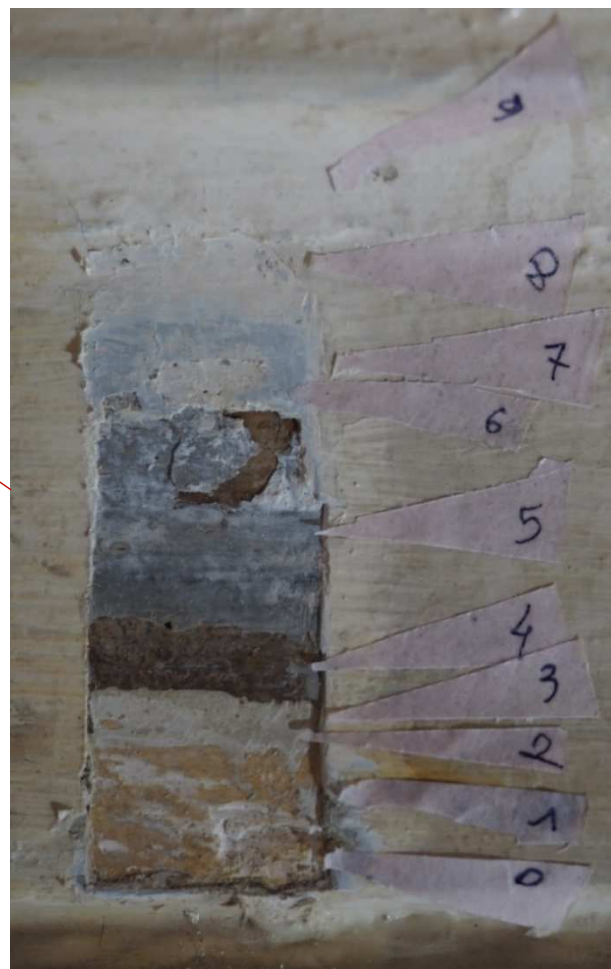
- Couche 0 : support plâtre + couche de préparation blanche peu discernable
- Couche 1 : couche de peinture ocre jaune
- Couche 2 : couche de préparation blanche
- Couche 3 : couche de peinture grise beige
- Couche 4 : couche de peinture marron foncée froide
- Couche 5 : couche de peinture gris-bleutée foncé
- Couche 6 : couche de préparation ? Blanche jaunâtre
- Couche 7 : couche de peinture grise bleutée claire
- Couche 8 : couche d'impression blanche
- Couche 9 : couche de peinture faux-pierre avec veinage ocre jaune

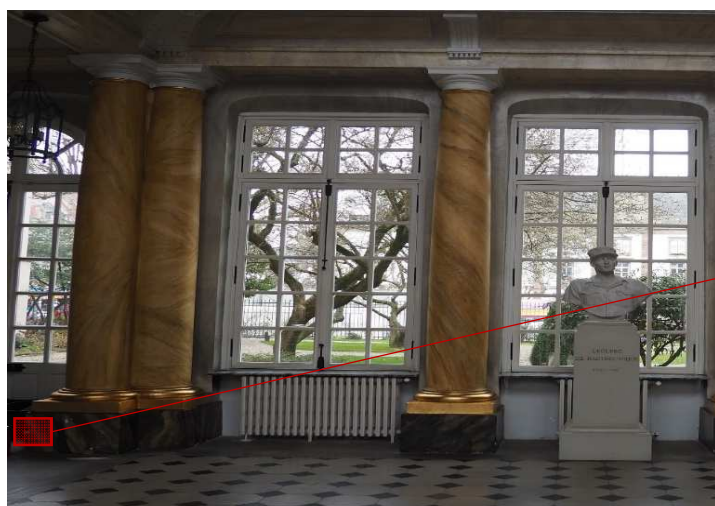
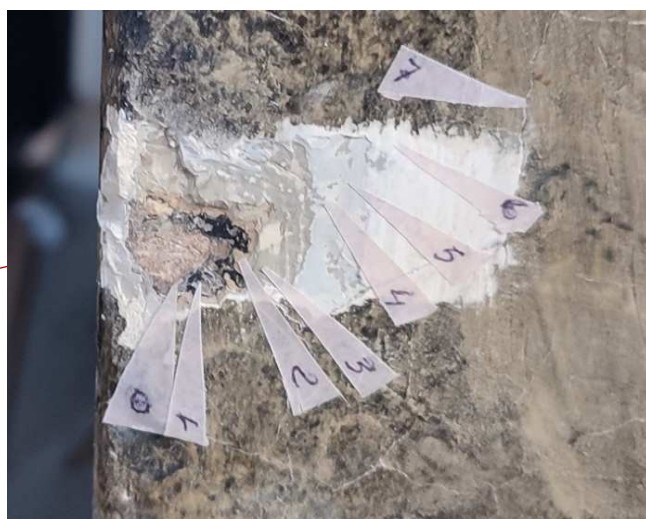
- Couche 0 : support grès rose
- Couche 1 : couche de peinture noire
- Couche 2 : couche préparatoire ocre jaune
- Couche 3 : couche de peinture grise façonnée en plusieurs couches
- Couche 4 : couche de fond grise claire bleutée (glacis?)
- Couche 5 : chaulage de peinture grise claire
- Couche 6 : couche d'impression blanche
- Couche 7 : couche de peinture faux-marbre actuelle

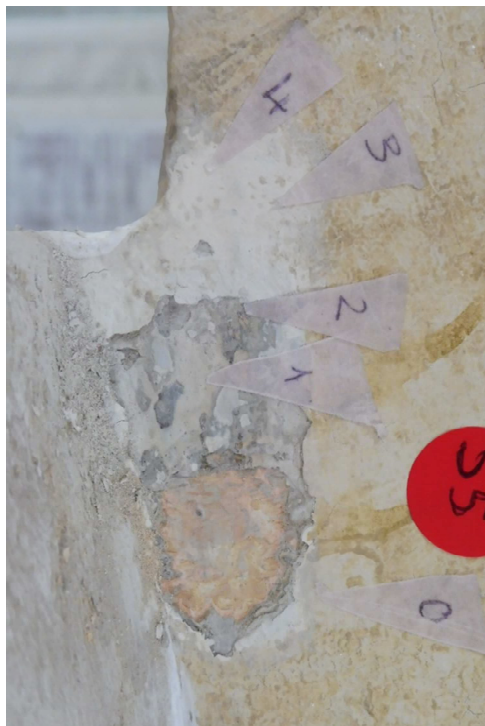
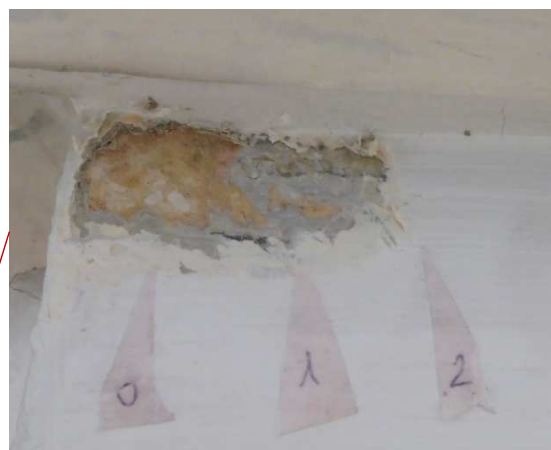
Couche 0 : support grès jaune+ isolation  
Couche 1 : couche de peinture grise claire  
Couche 2 : couche d'impression + peinture blanche actuelle

Couche 0 : support grès jaune  
Couche 1 : couche grise claire  
Couche 2 : couche de peinture grise foncé  
Couche 3 : Couche d'impression blanche  
Couche 4 : couche de peinture faux-pierre beige à veinage ocre jaune actuelle

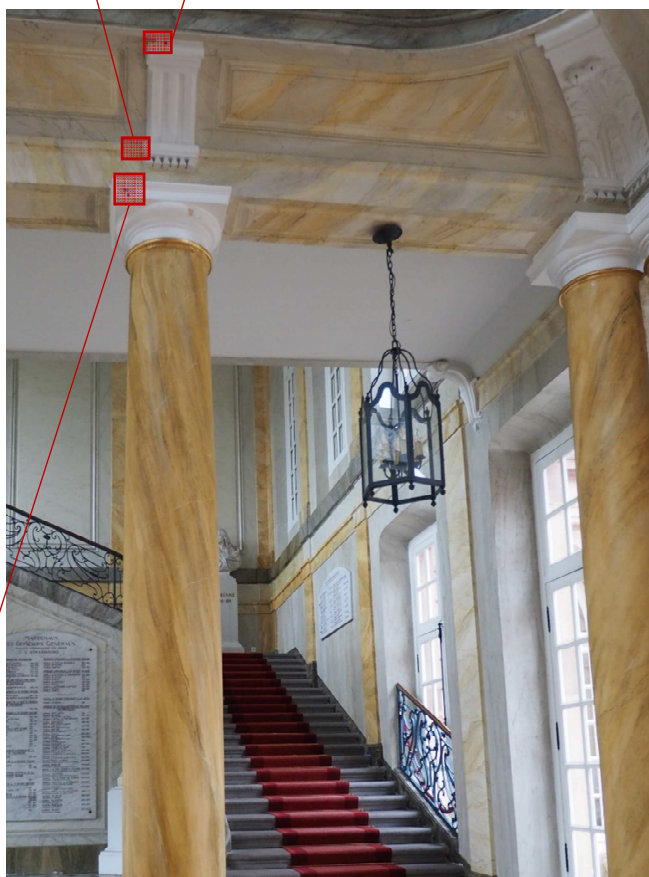
Couche 0 : support grès jaune  
Couche 1 : couche de peinture marron-rougeâtre  
Couche 2 : couche de peinture grise claire  
Couche 3 : Couche d'impression blanche  
Couche 4 : couche de peinture blanche actuelle

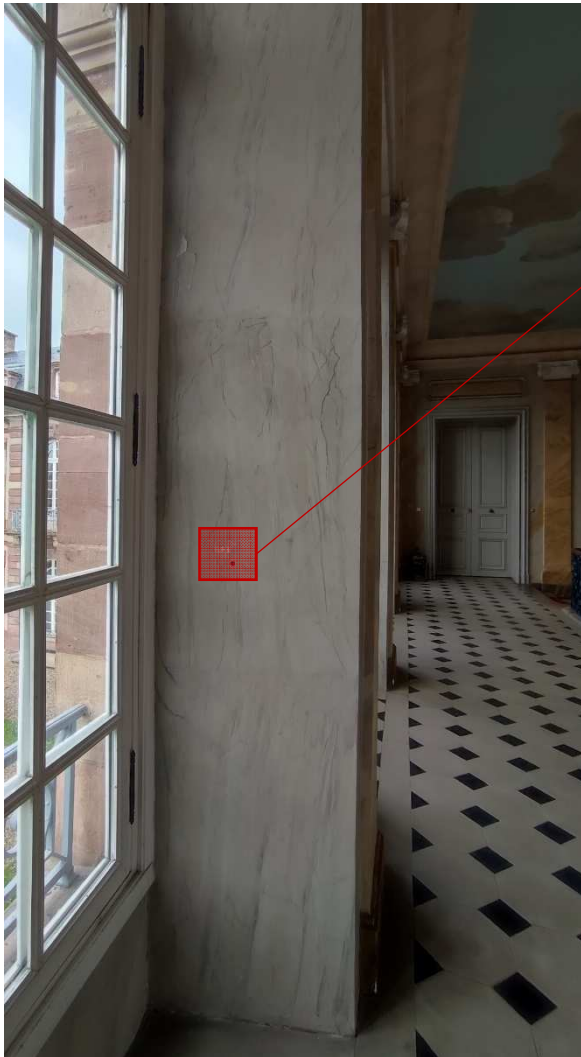
- Couche 0 : plâtre + couche préparatoire ocre jaune peu discernable
- Couche 1 : couche de peinture gris bleuté
- Couche 2 : couche de peinture grise claire huileuse, a une fonction de
- Couche 3 : Couche de peinture gris-verdâtre
- Couche 4 : Couche de peinture ocre jaune
- Couche 5 : Couche Glacis? Terre de sienne
- Couche 6 : Couche d'impression blanche
- Couche 7 : Couche de peinture grise foncé
- Couche 8 : Couche d'impression blanche
- Couche 9 : couche de peinture blanche jaunâtre
- Couche 10 : Couche de peinture grise claire
- Couche 11 : Couche de peinture faux-marbre gris à veinage gris bleuté actuelle

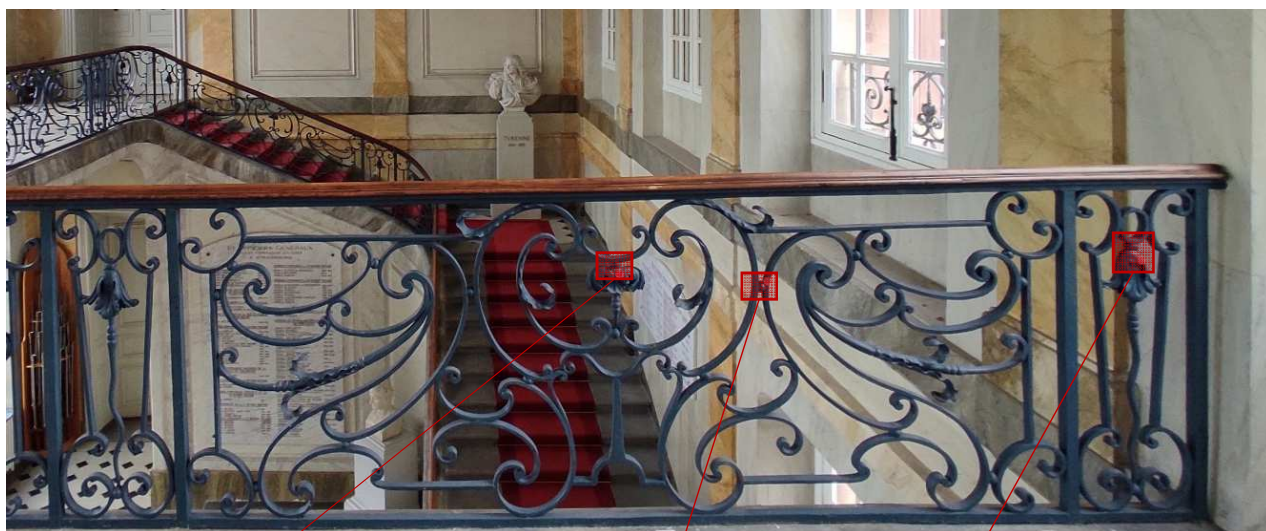
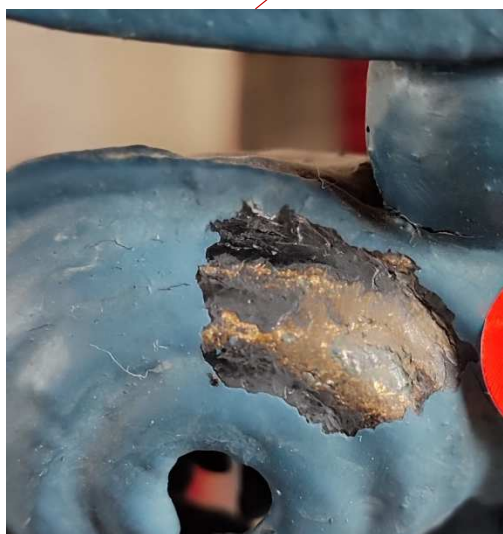
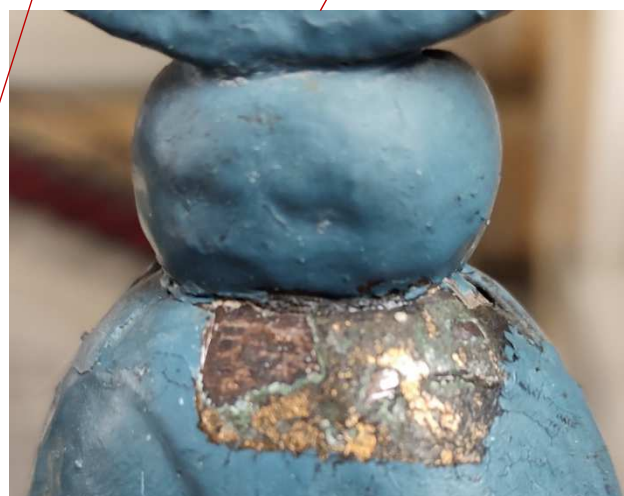
Traces vertes d'oxydation ? visibles

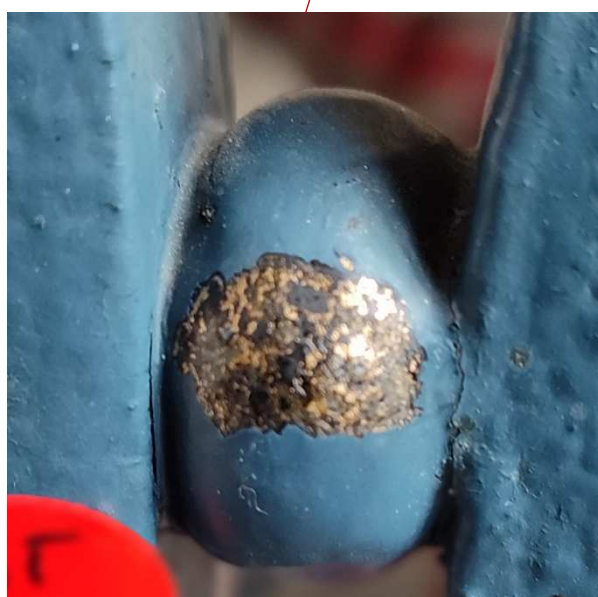
| <p>Couche 0 : Support fer + oxydation</p> <p>Couche 1 : Couche d'assiette ocre</p> <p>Couche 2 : Couche de dorure à la feuille</p> <p>Couche 3 : Couche de peinture bleue grisée actuelle</p> |

Au vue des sondages stratigraphiques effectués, la dorure à la feuille semble être présente sur les ornements végétaux et les éléments ronds permettant de relier les différentes parties entre elles.

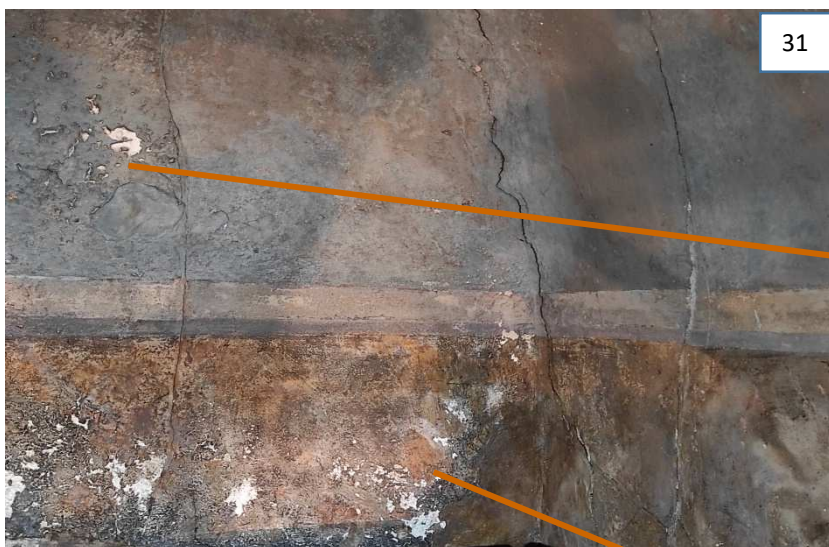
**Fig. 31 :** Extrémité Nord- Est de la retombée du plafond on peut remarquer un réseau de fissures verticales de l'ordre de 2-3 mm, et des modifications chromatiques sous la forme des auréoles sombres du ciel.

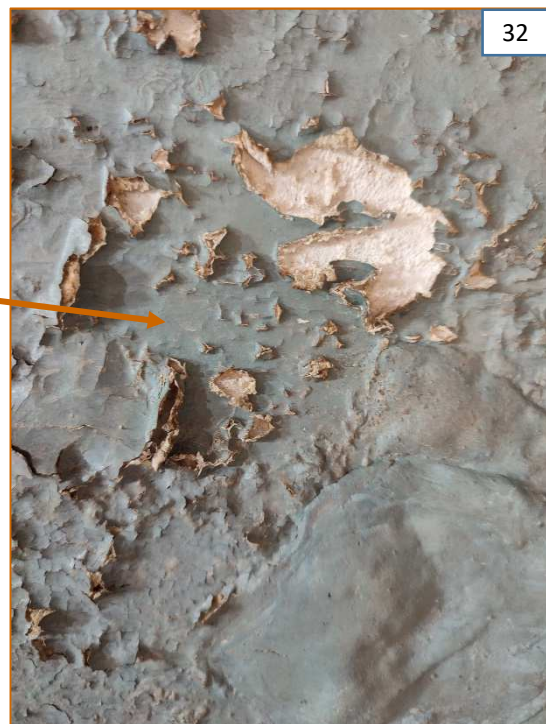
**Fig. 32 :** zone particulièrement altérée par l'encrassement et les sulfatations. Ici, l'écaillage provoque une torsion par enroulement de la couche picturale qui se décolle, petit à petit, de son support.

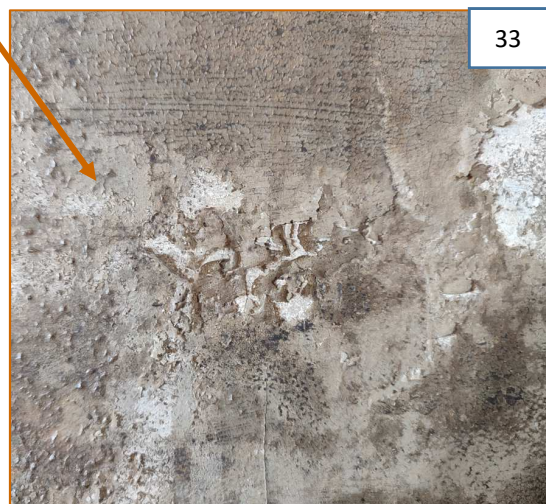
**Fig. 33 :** Le désordre provoqué par les efflorescences salines est principalement localisé sur l'élévation orientale. L'efficacité des produits de traitement et leur incidence sur les peintures ont été étudiées lors de la réalisation des essais de faisabilité. Des tests ont été réalisés en laboratoire et sur le site dans des zones prédéfinies. Des prélèvements ont ensuite été effectués ainsi que l'analyse d'une possible contamination biologique afin de proposer un traitement adapté. Les résultats ont signalé une faible présence de bactéries Actinomycètes et une absence de moisissures (voir annexe 3).

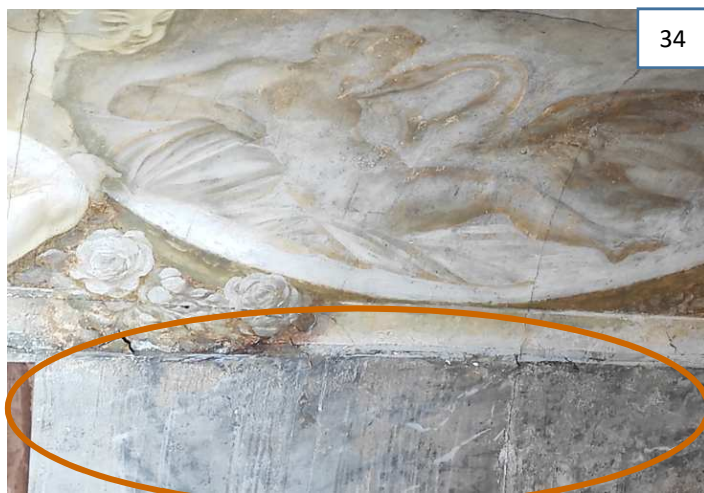
**Fig. 34** : traces de coulures blanchâtres et foncés, d'une substance dont l'origine demeure incertaine sont présentes tout le long de la retombée du plafond Nord. Elles ont été causées par les dégâts des eaux survenus.

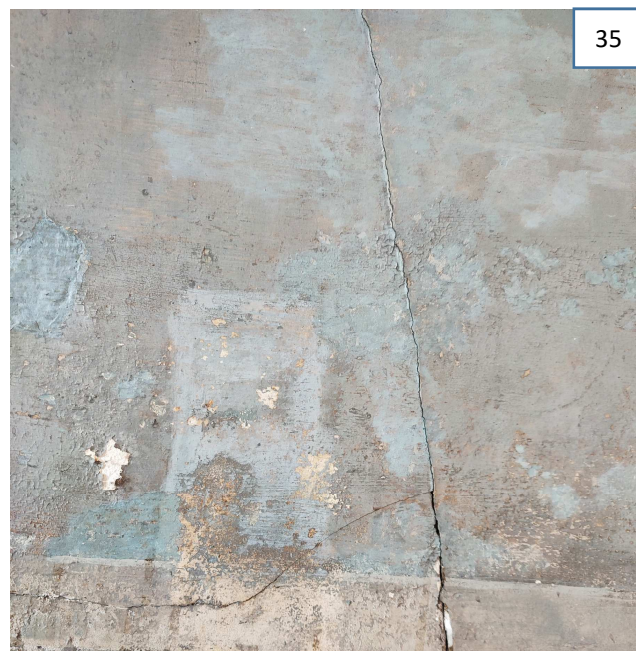
**Fig. 35** : Essai de nettoyage chimique par allègement afin d'ôter les auréoles jaunâtres, une altération causée par le paraloid, résine acrylique utilisée comme liant des pigments et vernis final (protecteur et consolidant) sur les très nombreuses interventions en reprise et en restitution des nuages.

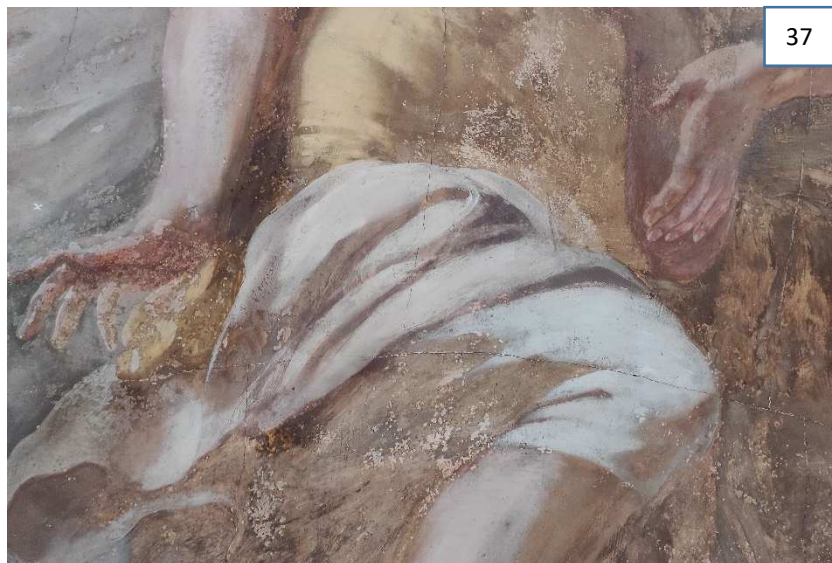
37

**Fig. 37** : Les zones originales du décor montrent une couche picturale fine, relativement en transparence. Celle-ci est souvent très usée, écaillée ou présente une tentative de « **tratteggio** » et un rendu blanchi. La peinture a été **largement reprise** au cours des interventions d'ARCOA.

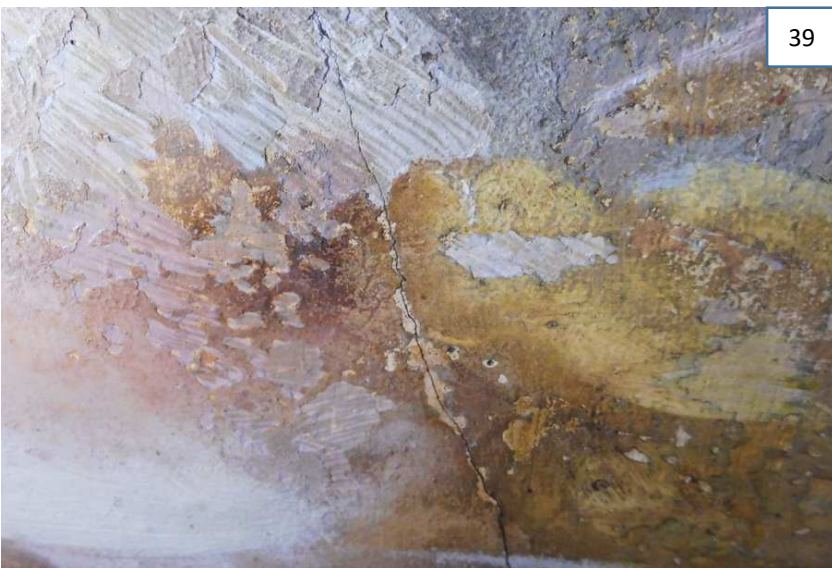
39

**Fig. 39** : Des **dépôts** d'un vernis **brillants** ne semblent pas correspondre aux repeints de l'artiste. Il s'agit sans doute de repeints postérieurs. Les contours bruns des ombres des personnages peints sont fragilisés, ils présentent beaucoup de micro-écaillages

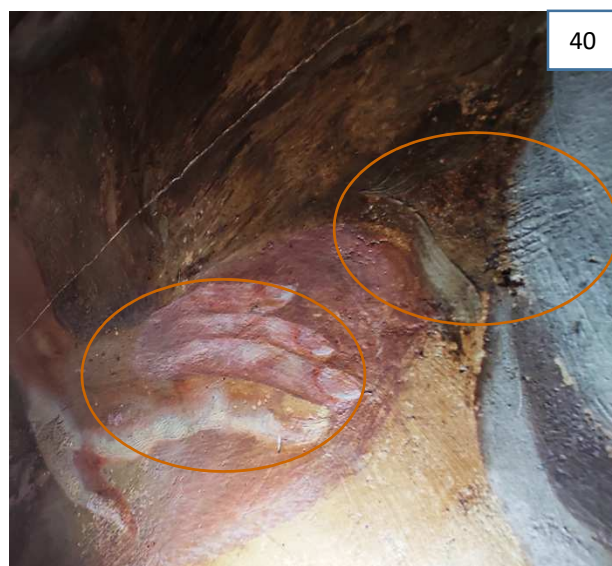
40

**Fig. 40** : Nous observons que lors de l'application de l'enduit, certains grains de la charge ont été véhiculés, provoquant des irrégularités (griffures). Le peintre a peint sur ces irrégularités de l'enduit. Les restitutions maladroites de la restauration du XX<sup>e</sup> sont également visibles.

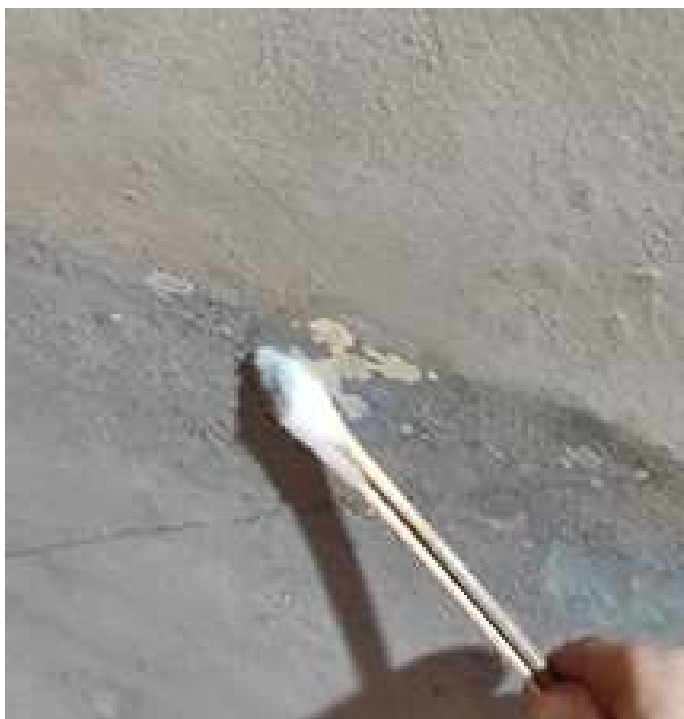
Fig. 41 : essai de nettoyage en cours

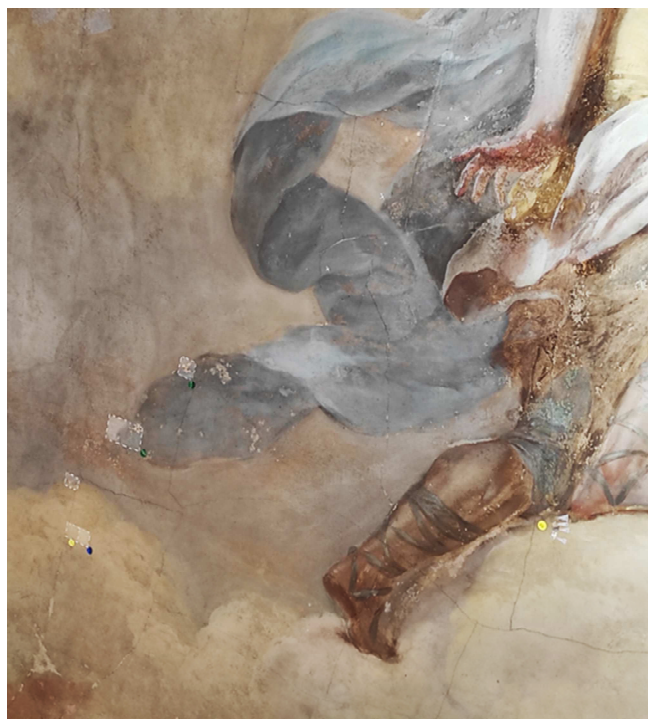
Fig. 42 : localisation de plusieurs tests de nettoyage

Le nettoyage à l'aide de mélange de solvants purs donne de bons résultats, la couche picturale retrouve son éclat et son aspect d'origine. Cependant, il faut prévoir un temps de solubilisation ponctuel des repeints XIX<sup>e</sup>/XX<sup>e</sup> et une réflexion commune entre architecte, conservateur du patrimoine et restaurateur pour déterminer exactement ce qu'il faudra conserver.

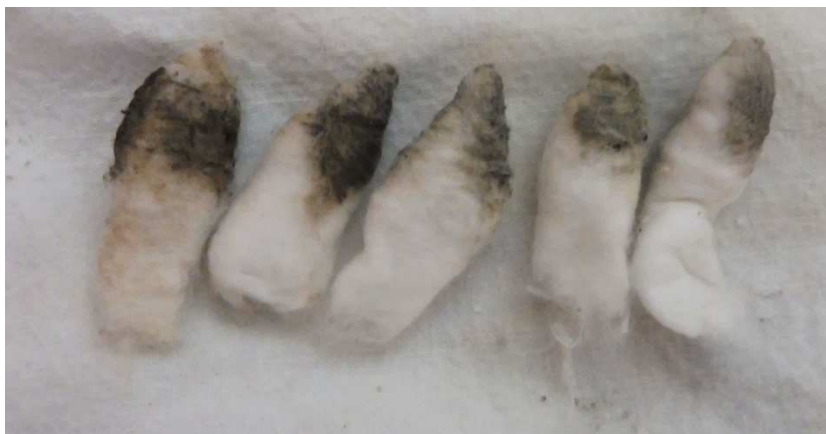
Fig. 43 : état des cotons ouatés après nettoyage

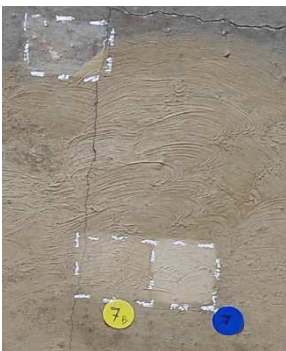
| Numéro et type de test | Photographies | résultats |
|---|---|---|
| Essai n°7 :<br>Coton-tige humide roulé | | Léger dégraisage avec produit contenant des ions d'ammonium et légère différence visuelle<br>+ allègement du vernis on ne constate aucun dommage pour la couche peinte avec mélange de solvants purs |

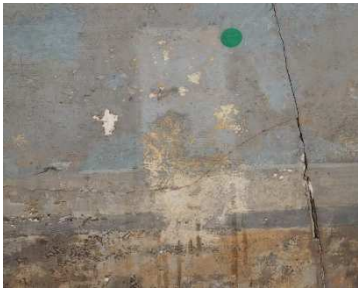
| Numéro et type de test | Photographies | résultats |
|---|---|---|
| Essai n°8 :<br>Coton-tige humide roulé | | Dérestauration de la campagne XX <sup>e</sup> siècle qui a été réalisée avec des produits et couleurs acryliques<br>Récupération des vestiges de la couche originelle |

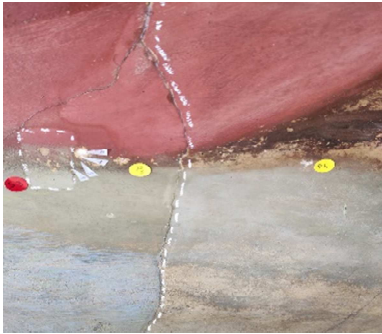
| Numéro et type de test | Photographies | résultats |
|---|---|---|
| Essai n°9 :<br>Coton-tige humide roulé et compresse de cellulose | | Allègement du vernis et dérestauration campagne XX <sup>e</sup> siècle à l'aide d'un mélange de solvants purs de faible toxicité et nettoyage enzymatique.<br>Résultat visible, spectaculaire de loin et de près. La couche d'origine est mise à jour. |

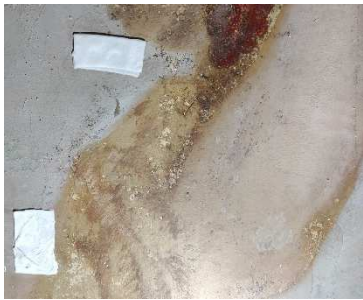
| Numéro et type de test | Photographies | résultats |
|---|---|---|
| Essai n°10 :<br>Compresse de cellulose | | Allègement du vernis paraloid translucide et dégagement des retouches disgracieuses<br>Résultat très satisfaisant |

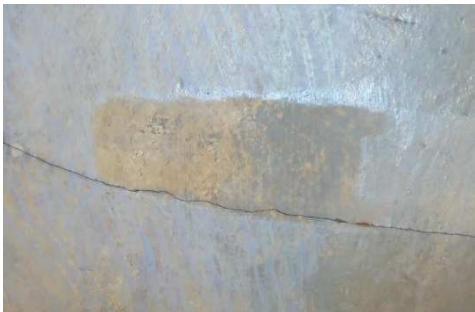
| Numéro et type de test | Photographies | résultats |
|---|---|---|
| Essai n°11 :<br>Compresse de cellulose | | Allègement du vernis paraloid translucide et dégagement des retouches disgracieuses<br>Résultat très satisfaisant |

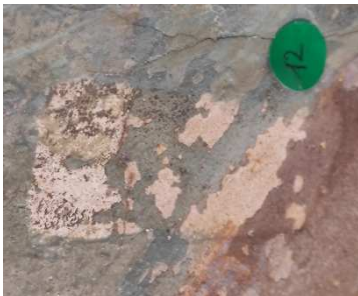
| Numéro et type de test | Photographies | résultats |
|---|---|---|
| Essai n°12 :<br>Coton-tige humide roulé | | Dérestauration de la campagne XX <sup>e</sup> siècle qui a été réalisée avec des produits et couleurs acryliques<br>Récupération des vestiges de la couche originelle |

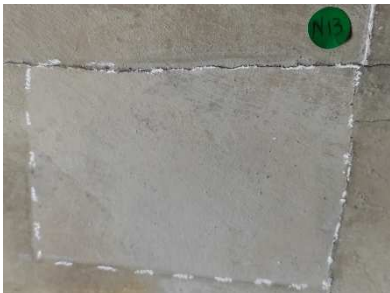
| Numéro et type de test | Photographies | résultats |
|---|---|---|
| Essai n°13 :<br>Coton-tige humide roulé | | Léger dégrasage avec produit contenant des ions d'ammonium et légère différence visuelle |

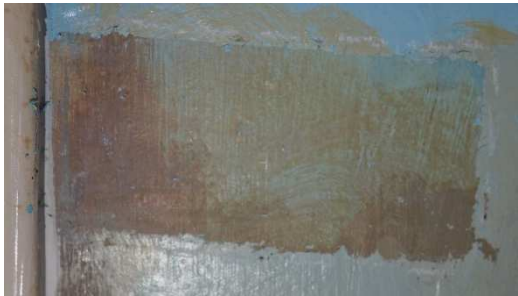
| Numéro et type de test | Photographies | résultats |
|---|---|---|
| Essai n°15 :<br>Interface papier imbibé | | Dégagement des repeints à base d'acrylique à l'aide d'un mélange de solvants purs de faible toxicité utilisés sélectivement |
