HÔTEL DU GOUVERNEUR MILITAIRE DE STRASBOURG (ANCIEN HÔTEL GAYOT - DES DEUX-PONTS)

RESTAURATION DU DÉCOR PEINT « L'APOTHÉOSE DU PRINCE MAXIMILLIEN » PAR JOSEPH MELLING

DOSSIER DE CONSULTATION DES ENTREPRISES  
MAI 2026

### DIAGNOSTIC SANITAIRE ET RAPPORT D'ÉTUDE DES DÉCORS PEINTS DU PLAFOND DU VESTIBULE DE L'HÔTEL DU GOUVERNEUR MILITAIRE

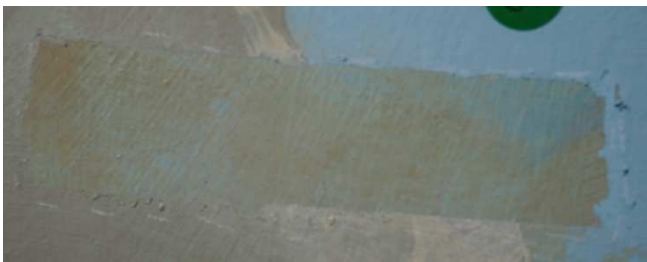
| Numéro et type de test | Photographies | résultats |
|---|---|---|
| Essai n°16 :<br>Interface papier imbibé | | Dégagement des repeints à base d'acrylique à l'aide d'un mélange de solvants purs de faible toxicité utilisés sélectivement |

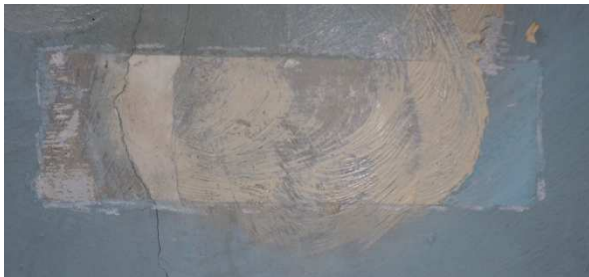
| Numéro et type de test | Photographies | résultats |
|---|---|---|
| Essai n°17 :<br>Coton-tige humide<br>roulé | | Dégagement des repeints à base d'acrylique à l'aide d'un mélange de solvants purs de faible toxicité utilisés sélectivement |

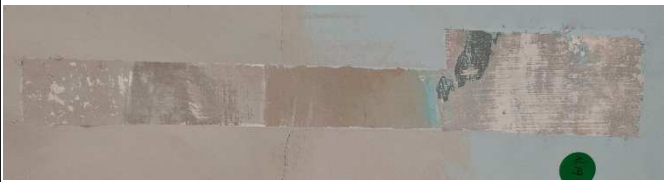
| Numéro et type de test | Photographies | résultats |
|---|---|---|
| Essai n°19 :<br>Coton-tige humide<br>roulé | | Dégagement des repeints à base d'acrylique à l'aide d'un mélange de solvants purs de faible toxicité utilisés sélectivement |

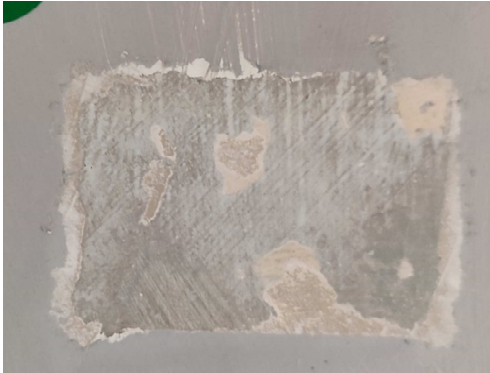
| Numéro et type de test | Photographies | résultats |
|---|---|---|
| Essai n°20 :<br>Interface papier imbibé en deux passes | | <p>Dégagement des repeints en surface.</p> <p>Dégagement de la couche d'impression blanche avec mélange de produits décapants.</p> <p>Mis à jour des vestiges du ciel sous-jacents à l'aide d'un mélange de solvants purs de faible toxicité utilisés sélectivement.</p> <p>Les différentes couches ne se solubilisent pas, elles s'effeuillent.</p> |

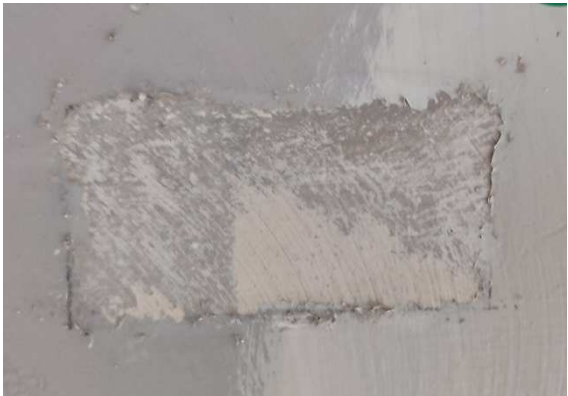
| Numéro et type de test | Photographies | résultats |
|---|---|---|
| Essai n°21 :<br>Interface papier imbibé en deux passes | | <p>Dégagement des repeints en surface.</p> <p>Dégagement de la couche d'impression blanche avec mélange de produits décapants.</p> <p>Mis à jour des vestiges du ciel sous-jacents à l'aide d'un mélange de solvants purs de faible toxicité utilisés sélectivement.</p> <p>Les différentes couches ne se solubilisent pas, elles s'effeuillent.</p> |

**Conclusion:** Les tests de nettoyage ont permis d'identifier selon les campagnes, la couche originelle de l'artiste, les reprises de Wergen et les repeints d'ARCOA. Selon la déontologie de la Conservation-Restauration, les reprises anciennes comme celles de 1871 sont généralement conservées au même titre que l'original car elles sont historicisées, bien évidemment si ces dernières ne provoquent pas de risques à la conservation de l'œuvre. Les retouches et les repeints en désaccord peuvent pour leur part être ôtés. Ces essais de nettoyage d'un point de vue esthétique, ont pu redonner aux couleurs leur luminosité et leur intensité. D'un point de vue conservatoire, le fait d'ôter le vernis superficiel (Paraloid) réduit considérablement l'écaillage futur de la couche colorée. De ce fait, au début de la restauration, les zones fragiles devront être repérées et consolidées avant toutes interventions.

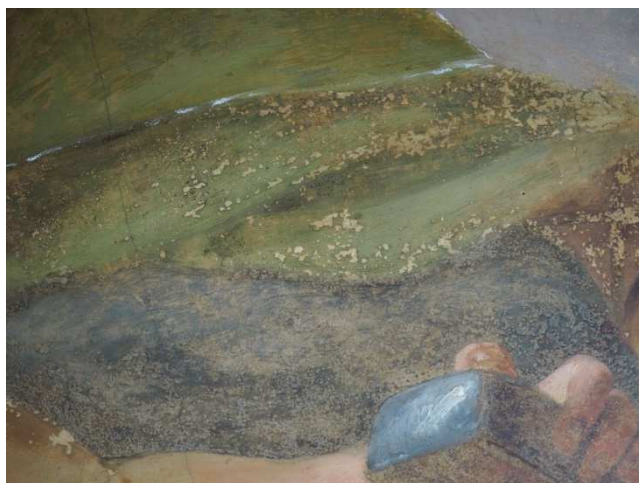
Fig 46 : détail de la zone témoin après restitution

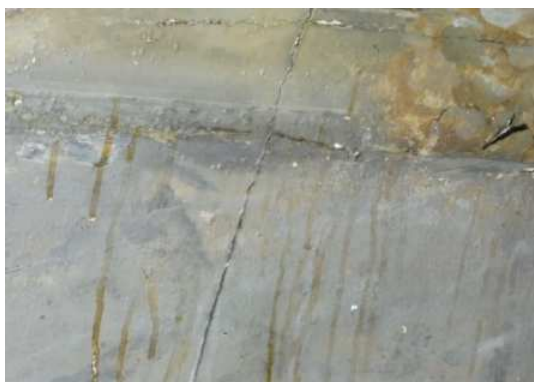
Fig 50 : coulures au niveau des retombées

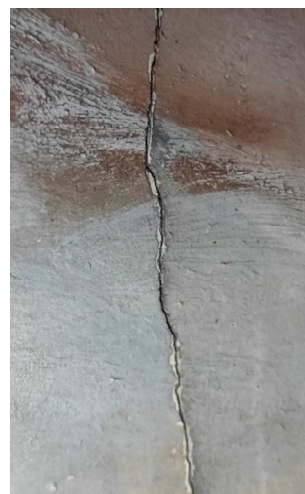
Fig 51 : Zoom sur une fissure d'enduit

Préparation des trous d'injection, seulement lorsque les lacunes et fissures déjà présentes dans le support ne suffisent pas. Élimination des poussières par aspiration à la poire.

Mise au point d'un consolidant spécifiquement adapté aux conditions microclimatiques et à la nature du matériau (**PLM®** ; *sur-mesure*) puis injection du coulis, de bas en haut. Nettoyage des coulures lorsqu'elles sont fraîches. Mise sous presse si nécessaire de la zone d'intervention à base de bois contreplaqués et mousses polystyrène, soutenu par des étais souples, pendant au moins 48h, jusqu'au séchage complet. Vérification et réinjection de coulis si nécessaire.

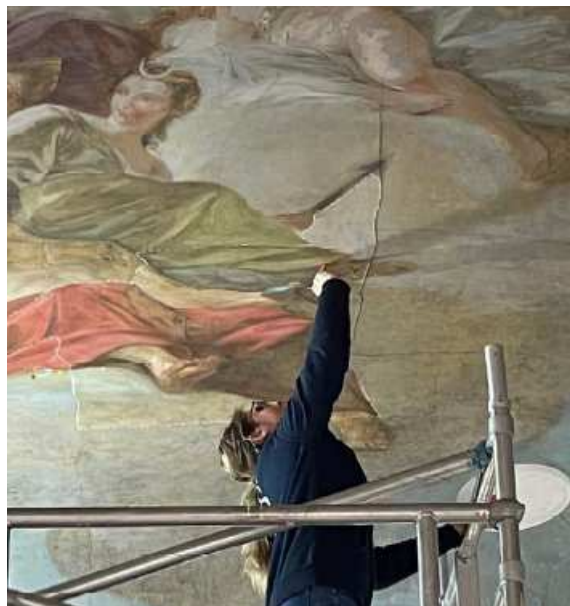
Fig 54 : Retouche picturale en cours

Les lacunes les plus étendues seront laissées telles quelles, avec le support plâtre apparent (la teinte du plâtre pourra localement être harmonisée par la pose d'«*Aqua Sporca*» (retouche simulative).

Le choix du type de retouche selon les lacunes et du degré de réintégration sera à définir avec les responsables de l'œuvre.

*Produits susceptibles d'être utilisés : couleurs aquarelle ou pigments et gomme arabique*

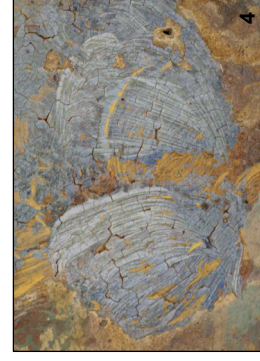
4. Localisation **S-E**:  
lacunes  
5: écaillage et exfoliation actifs

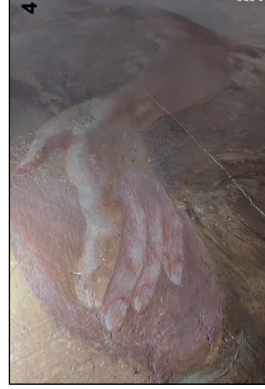
- Localisation centre  
restitution avec tratteggio;  
campagne XIX siècle (?)

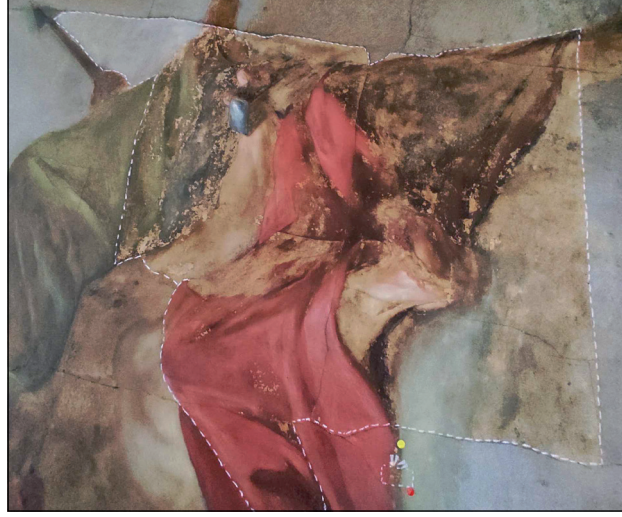
APRÈS nettoyage

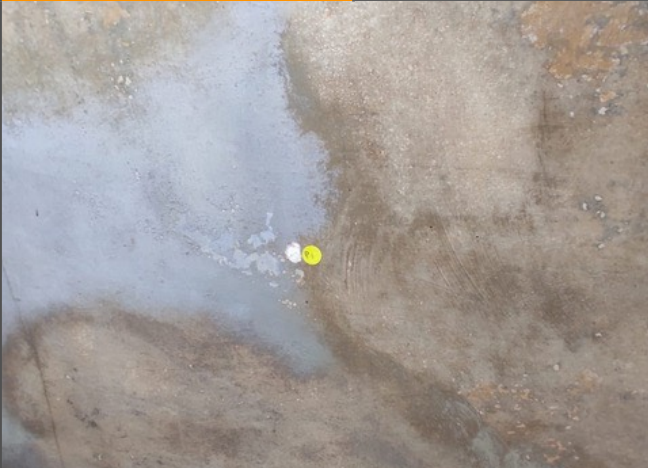
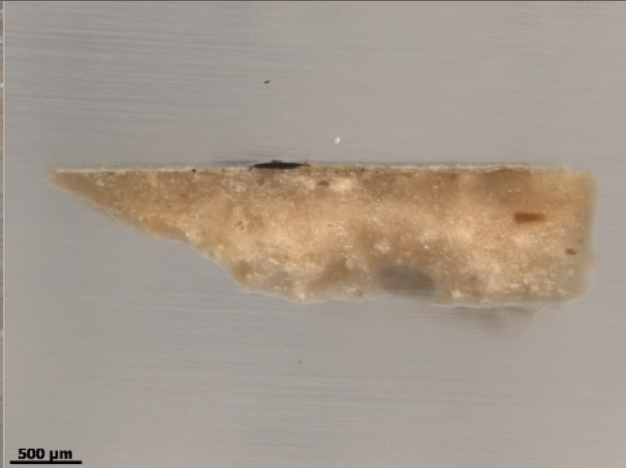
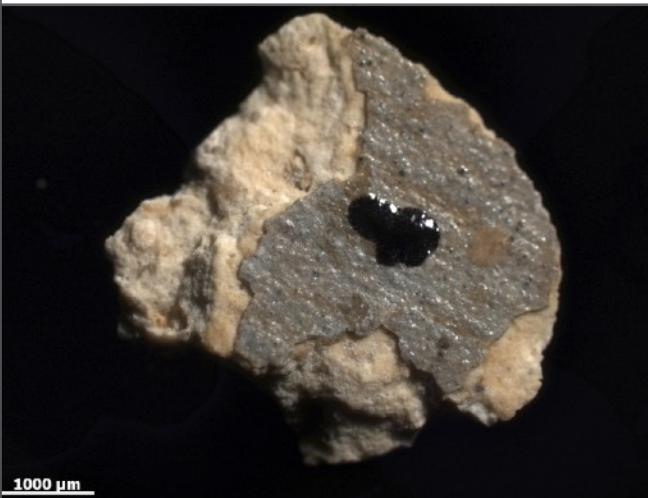
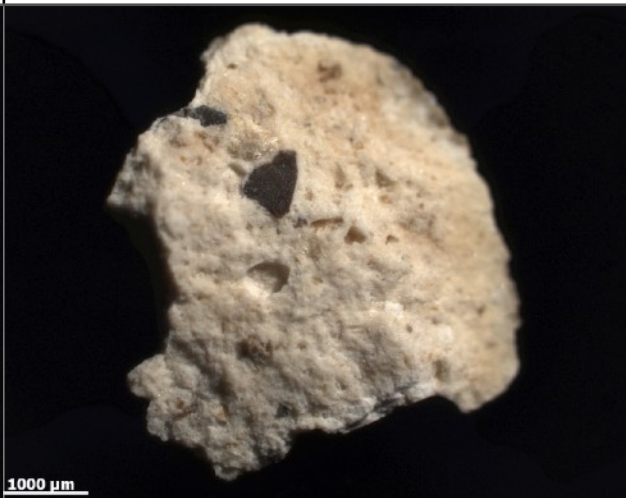
| PI / D23013-A | | Échantillon | |
|---|--|---|--|
| Photo : Localisation prélèvement PI | | Photo : Échantillon PI / D23013-A - vue en coupe | |
| Photo : Échantillon PI / D23013-A - vue recto | | Photo : Échantillon PI / D23013-A - vue verso | |
| <p><b>Description :</b> L'échantillon présenté une couche sombre d'aspect gras en surface qui semble se superposer à une couche grise hétérogène puis à une couche beige foncé. La vue verso présente le support hétérogène.</p> | | | |

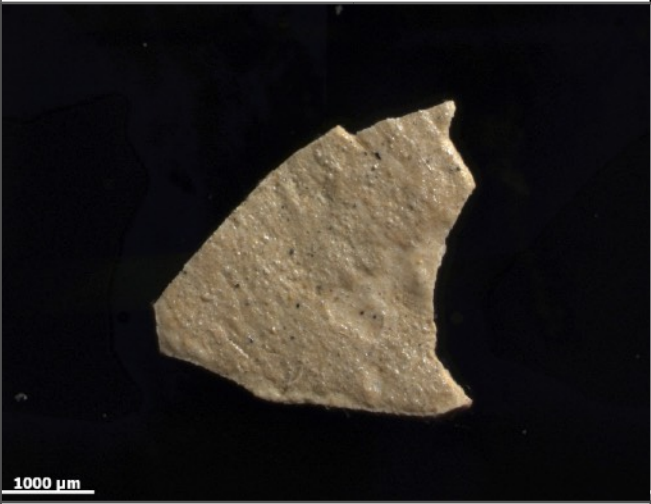
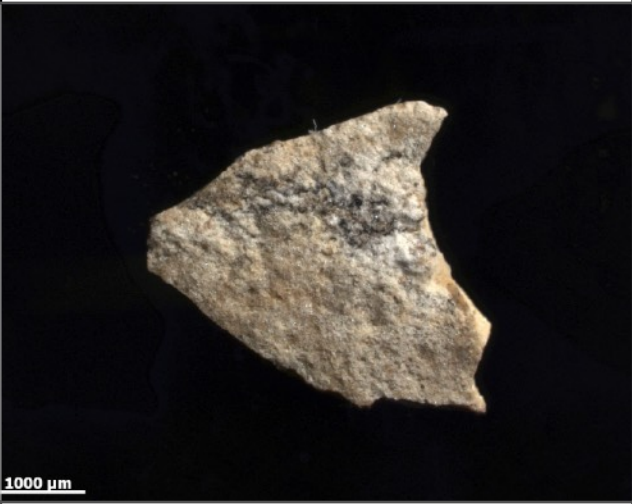
| PI / D23013-B | Échantillon |
|---|---|
| <b>Photo :</b> Échantillon P2 / D23013-B - vue recto | <b>Photo :</b> Échantillon P2 / D23013-B - vue verso |
| <b>Description :</b> L'échantillon dévoile une couche beige hétérogène qui semble se superposer au support hétérogène. | |

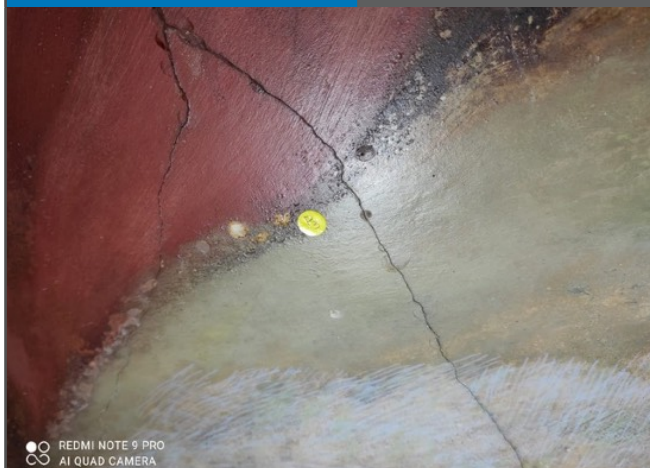
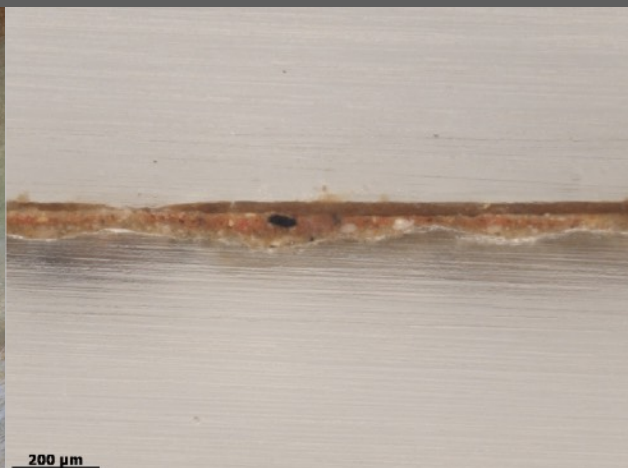
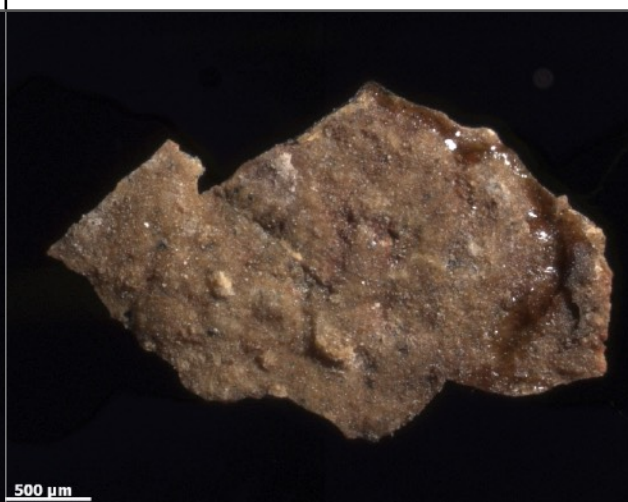
Photo : Localisation prélèvement P3

Photo : Échantillon P3 / D23013-C - vue en coupe

Photo : Échantillon P3 / D23013-C - vue verso

**Description :** L'échantillon présente une couche rougeâtre hétérogène d'aspect gras en surface qui semble se superposer à une autre couche rouge. Le verso dévoile une couche brunâtre et de composition hétérogène.

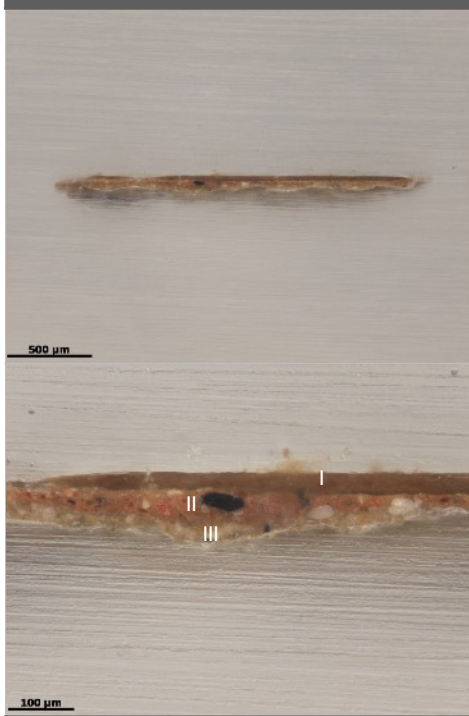
| | | <p>I : Couche rougeâtre d'aspect gras d'environ 20 µm</p> <p>II : Couche rouge hétérogène de 30 µm contenant de nombreux grains</p> <p>III : Couche brunâtre hétérogène de 40 µm au moins contenant de nombreux grains</p> |
