**DOSSIER TECHNIQUE AMIANTE**

*Lieu d'intervention : IFSI 133 Rue de La Foret CS 20606 - 35300 FOUGERES*

| <b>Rapport n° :</b> | <b>2NS17-46-FOUGERES-DTA-IFSI</b> | <b>Date d'intervention :</b> | <b>11/10/2017</b> |

| Lieu d'intervention | |
|---|---|
| Description sommaire | : École d'infirmière |

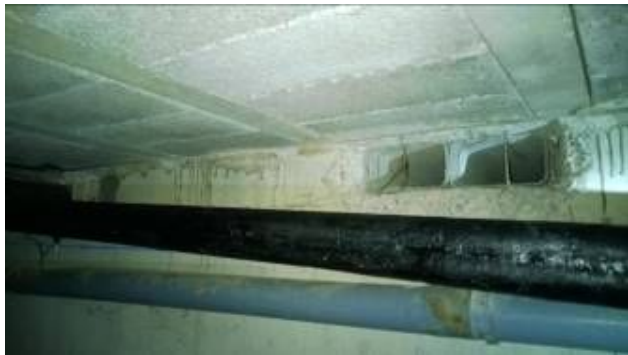
| Photographie n° 1 | Photographie n° 2 |

| Désignation | Composant de la construction | Parties du composant vérifié | Localisation | Numéro prélèvement ou d'identification (1) | Méthode (2) | Présence amiante | | Flocages, calorifugeage. faux plafonds | | Autres matériaux | |
|---|---|---|---|---|---|---|---|---|---|---|---|
| <b>R - 1 Vide sanitaire</b> | <b>Conduits de fluides</b> | <b>Conduits</b> | | <b>M001</b> | <b>Sur jugement personnel</b> | <b>Oui</b> | | | | <b>1</b> | <b>EP</b> |

| Photographie n° 1 | Photographie n° 2 |
|---|---|
| Conduit | Conduit |

| Date de chaque repérage | Type de repérage | Matériau ou produit | Désignation | Etat de conservation (2) | Mesures préconisées par l'opérateur (3) |
|---|---|---|---|---|---|
| mercredi 11 octobre 2017 | DTA | Conduits | R - 1 Vide sanitaire | EP | Evaluation périodique |

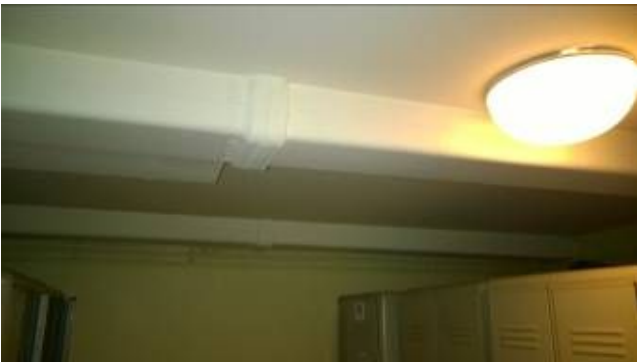
| Désignation | Composant de la construction | Parties du composant vérifié | Localisation | Numéro prélèvement ou d'identification (1) | Méthode (2) | Présence amiante | | Flocages, calorifugeage. faux plafonds | | Autres matériaux | |
|---|---|---|---|---|---|---|---|---|---|---|---|
| <b>R - 1 WC et Vestiaires</b> | <b>Conduits de fluides</b> | <b>Conduits de ventilation</b> | | <b>M003</b> | <b>Sur jugement personnel</b> | <b>Oui</b> | | | | <b>3</b> | <b>EP</b> |

| Date de chaque repérage | Type de repérage | Matériau ou produit | Désignation | Etat de conservation (2) | Mesures préconisées par l'opérateur (3) |
|---|---|---|---|---|---|
| mercredi 11 octobre 2017 | DTA | Conduits de ventilation | R - 1 WC et Vestiaires | EP | Evaluation périodique |

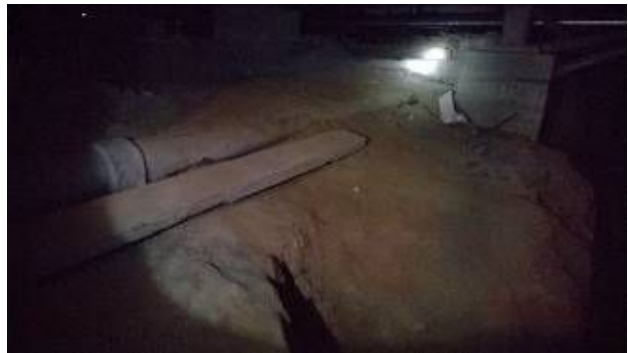
| Photographie n° 1 | Photographie n° 2 |
|---|---|
| Photographie n° 3 | |

| Photographie n° 1 | Photographie n° 2 |
|---|---|
| Conduit | |
