# DIAGNOSTIC PLOMB AVANT TRAVAUX

(Suivant norme NFX46-032)

Numéro de dossier : SENAT\_56312\_LINGETTESPLOMB  
Date du repérage : 30/10/2025

**Locaux D0522a, D0522b, D0523**

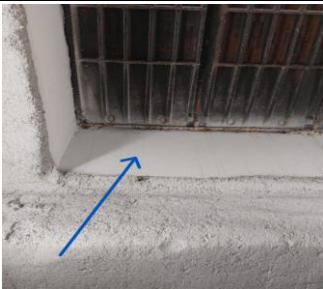
| Date du prélèvement | Identification prélèvement | Photos | Nature du sol / Etat du sol | Surface du gabarit |
|---|---|---|---|---|
| 30/10/2025 | Echantillon - 1 | | Encadrement fenêtre | 0,10 m2 |

| Identification prélèvement | Date de prélèvement | Date d'analyse de l'échantillon | Concentration surfacique ( $\mu\text{g}/\text{m}^2$ ) | Commentaires |
|---|---|---|---|---|
| Echantillon - 1 | 30/10/2025 | 06/11/2025 | <200 $\mu\text{g}/\text{cm}^2$ | Résultats < 1000 $\mu\text{g}/\text{cm}^2$ |

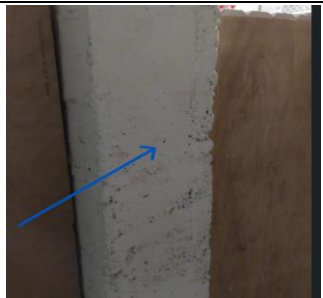
| Date du prélèvement | Identification prélèvement | Photos | Nature du sol / Etat du sol | Surface du gabarit |
|---|---|---|---|---|
| 30/10/2025 | Echantillon - 2 | | Poteau | 0,10 m2 |

| Identification prélèvement | Date de prélèvement | Date d'analyse de l'échantillon | Concentration surfacique ( $\mu\text{g}/\text{m}^2$ ) | Commentaires |
|---|---|---|---|---|
| Echantillon - 2 | 30/10/2025 | 06/11/2025 | <200 $\mu\text{g}/\text{cm}^2$ | Résultats < 1000 $\mu\text{g}/\text{cm}^2$ |

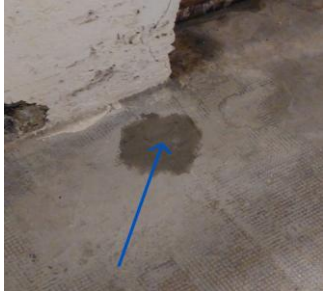
| Date du prélèvement | Identification prélèvement | Photos | Nature du sol / Etat du sol | Surface du gabarit |
|---|---|---|---|---|
| 30/10/2025 | Echantillon - 4 | | Sol | 0,10 m2 |

| Identification prélèvement | Date de prélèvement | Date d'analyse de l'échantillon | Concentration surfacique ( $\mu\text{g}/\text{m}^2$ ) | Commentaires |
|---|---|---|---|---|
| Echantillon - 4 | 30/10/2025 | 06/11/2025 | <200 $\mu\text{g}/\text{cm}^2$ | Résultats < 1000 $\mu\text{g}/\text{cm}^2$ |
