## Rapport de mission de repérage des matériaux et produits contenant de l'amiante avant réalisation de travaux

**G1463-DI-RAAT-45 Ulm Asso\_v1**

| Bâtiment : | Zone Association | | | |
| Adresse : | ECOLE NATIONALE SUPERIEURE<br>45, rue d'Ulm<br>75005 PARIS | | | |

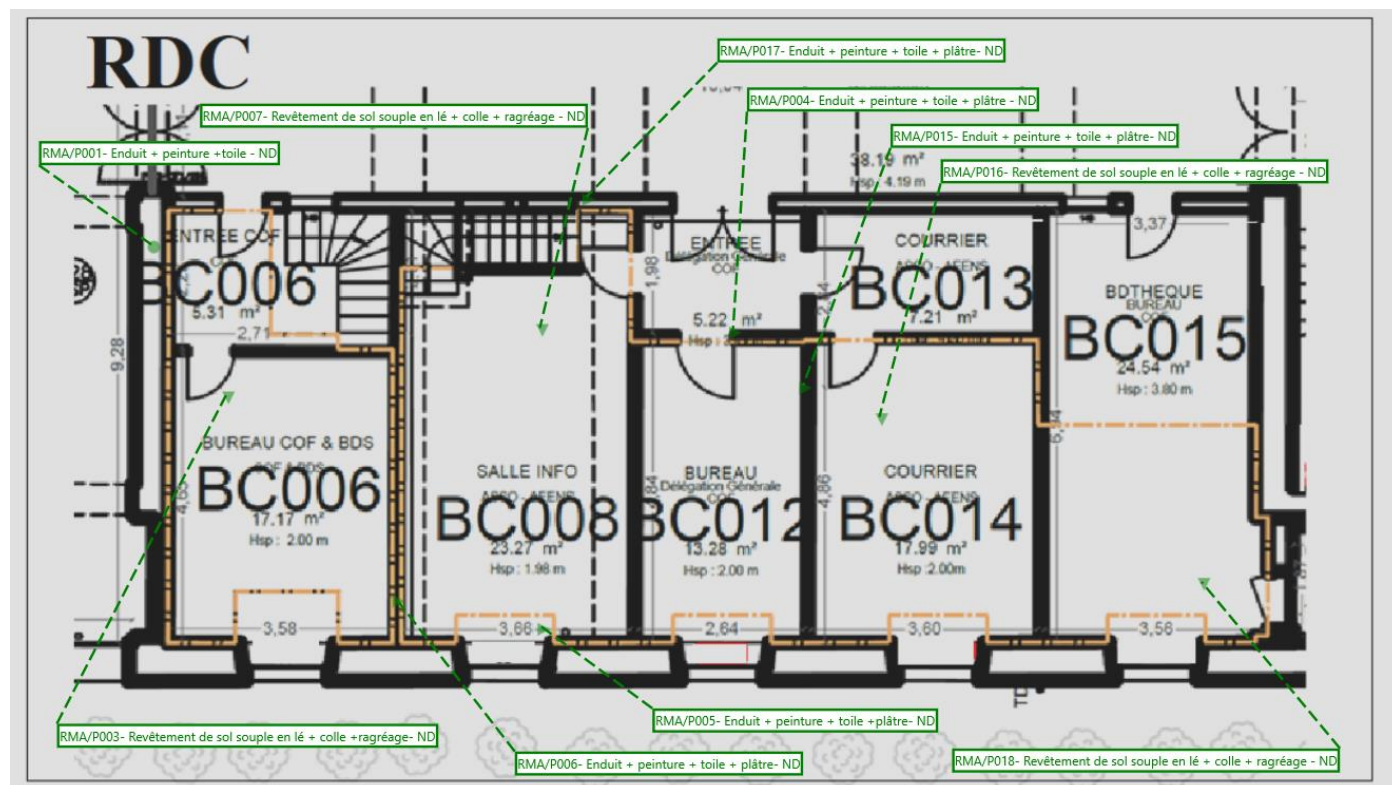
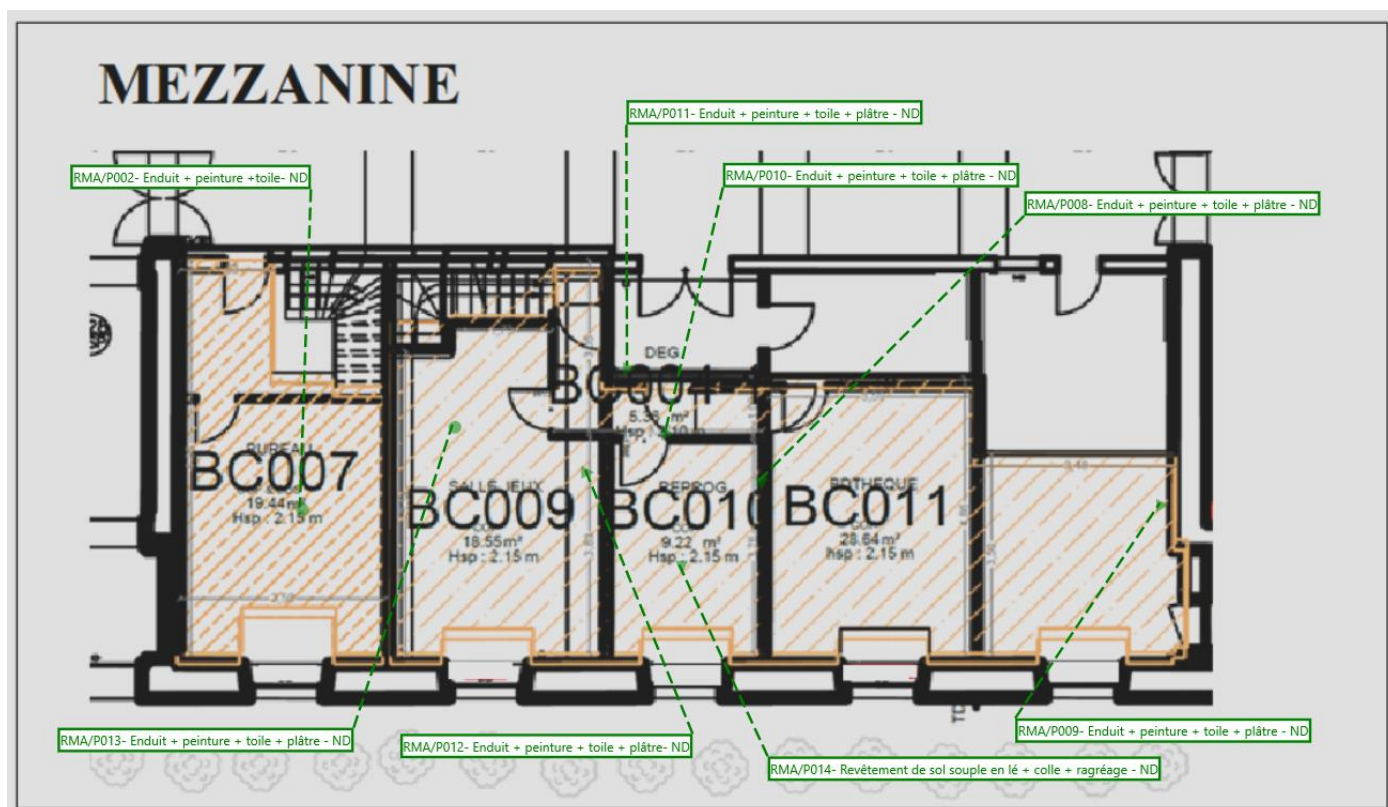
## 3. Plans de localisation des prélèvements et matériaux contenant de l'amiante :

PXX : n° de prélèvement

VERT : absence d'amiante

Nd : amiante non détecté

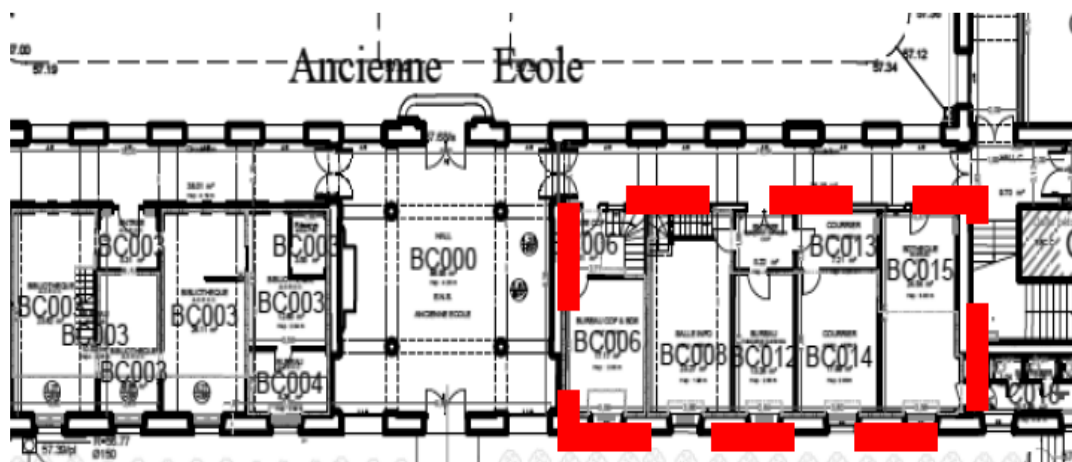
RDC :

### **Périmètre de repérage :**
