# RAPPORT DE REPERAGE DU PLOMB AVANT DEMOLITION

| Nature du bâtiment | <b>AUVENT</b> |
| Adresse | BATIMENT ARGILIERE 147 avenue DU<br>MARECHAL JUIN<br>76031 ROUEN CEDEX |

Démolition du Auvent

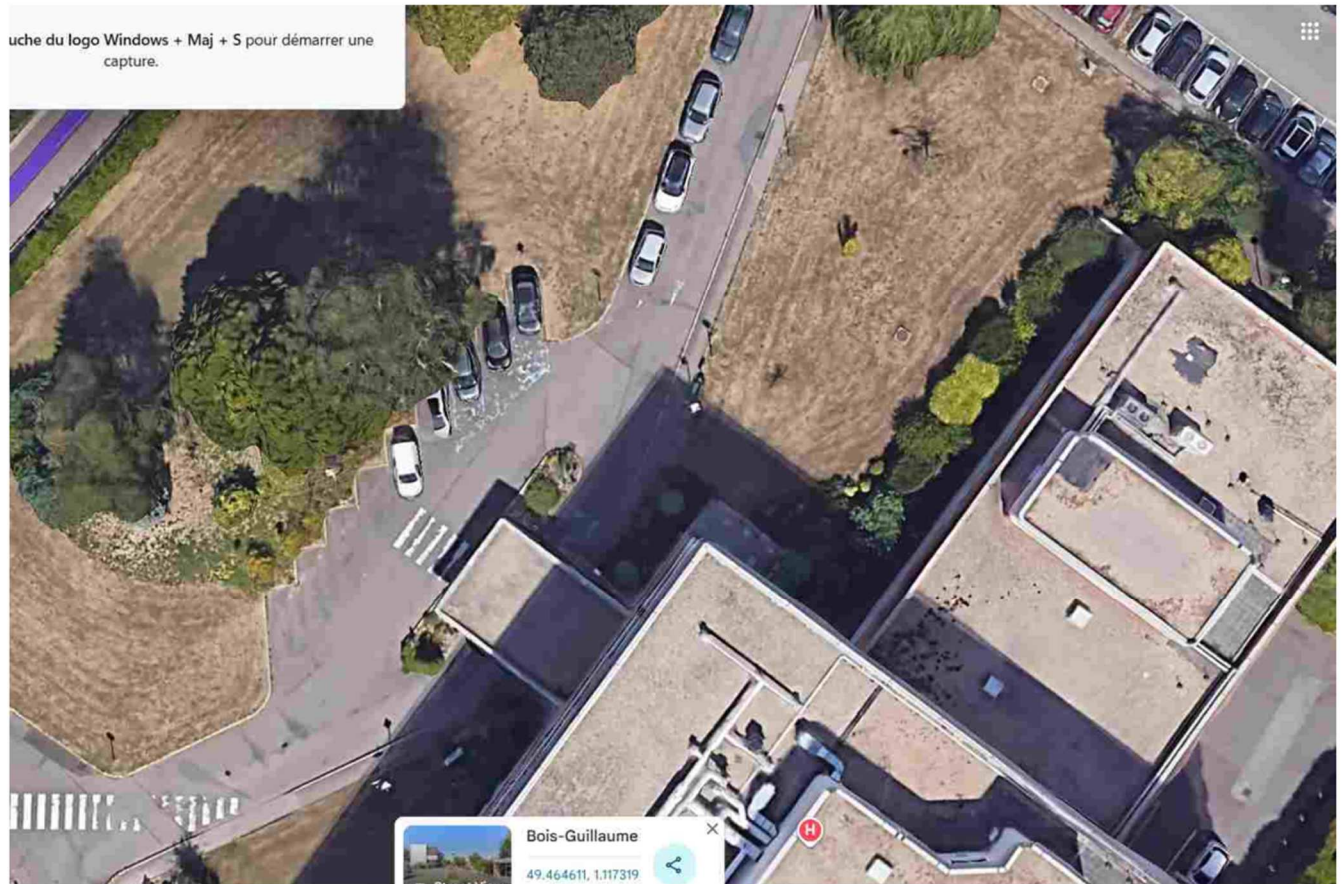
| PLANCHE DE REPERAGE USUEL | | | | | | Adresse de l'immeuble | BATIMENT ARGILIERE<br>147 avenue DU MARECHAL<br>JUN<br>76031 ROUEN CEDEX |
|---|---|---|---|---|---|---|---|
| N° planche | 3/3 | Version | 0 | Type | Croquis | | |

**Nous avons recensé des matériaux de type plomb métallique dans les composants concernés par les travaux et accessibles le jour de notre visite.**

| N° | Zone | Composant | Substrat | Revêtement | Résultats (mg/cm <sup>2</sup> ) | Observations |
|---|---|---|---|---|---|---|
| 10 | Murs | Ensemble des Goulottes<br> | Plomb | | 15 | |

| PLANCHE DE REPERAGE USUEL | | | | | | Adresse de l'immeuble | BATIMENT ARGILIERE<br>147 avenue DU MARECHAL<br>JUN<br>76031 ROUEN CEDEX |
|---|---|---|---|---|---|---|---|
| Origine du plan | Cabinet de diagnostics | | | | | Bâtiment – Niveau | Schéma de localisation<br>Toiture |
