## Rapport de repérage des matériaux et produits contenant de l'amiante avant réalisation de travaux dans un immeuble bâti

Numéro de dossier : **ESIDR2\_04\_35\_20250905\_DAT\_01**  
Norme employée : **AFNOR NF X46-020 (Version d'août 2017)**  
Date du repérage : **09/09/2025**  
Heure d'arrivée : **15 h 00**  
Date émission : **19/09/2025**

Adresse : **QUARTIER LIEUTENANT ROIMARMIER  
BATIMENT 0044  
19 RUE DU 8 MAI 1944  
35170 BRUZ**

Rénovation de la toiture et charpente

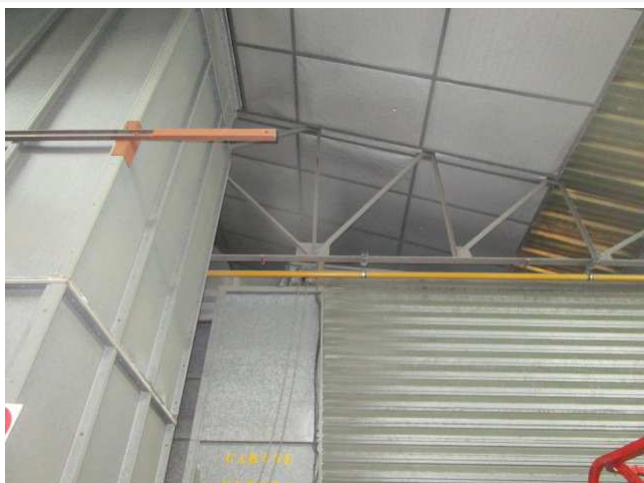
Composant : Peintures intumescentes (poteau, charpente)<sub>1</sub> (N)  
*peintures multiples*  
*bâtiment 8, cabine peinture*

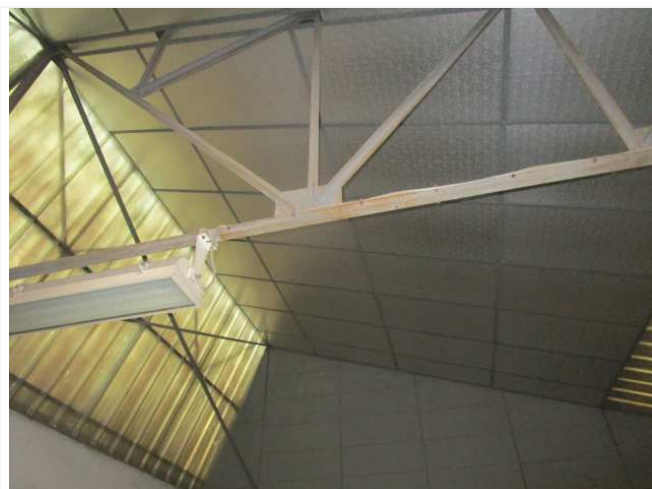
Composant : Peintures intumescentes (poteau, charpente)<sub>2</sub> (N)  
*peintures multiples*  
*bâtiment 8 partie centrale (nef 2)*

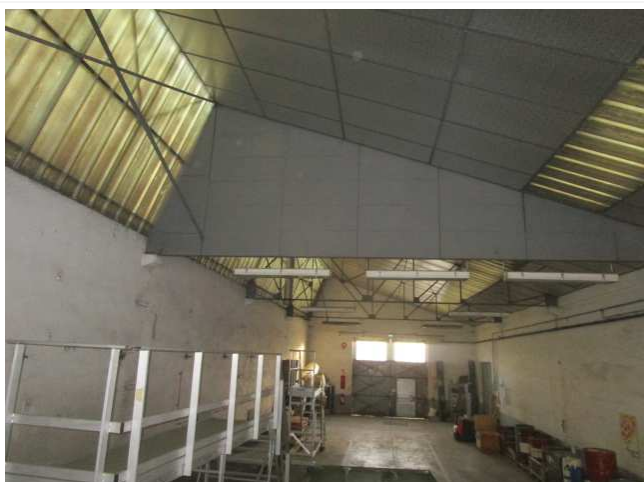
Composant : Peintures intumescentes (poteau, charpente)<sub>3</sub> (N)  
*peintures multiples en vrac*  
*charpente bâtiment 8 nef 3*

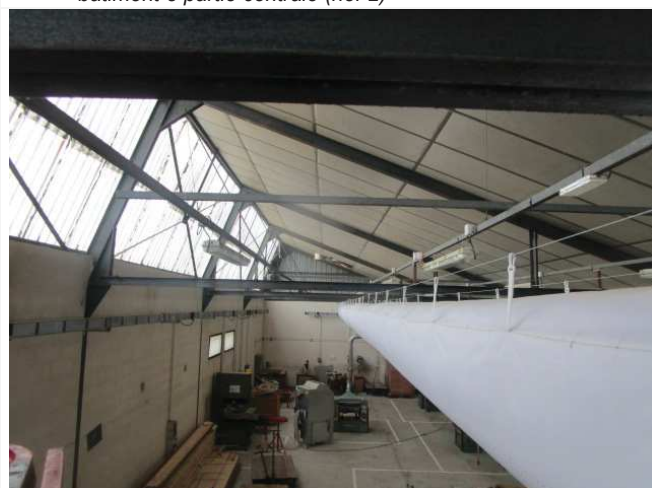
Composant : Peintures intumescentes (poteau, charpente)<sub>4</sub> (N)  
*peintures multiples en vrac*  
*bâtiment 8, menuiserie*

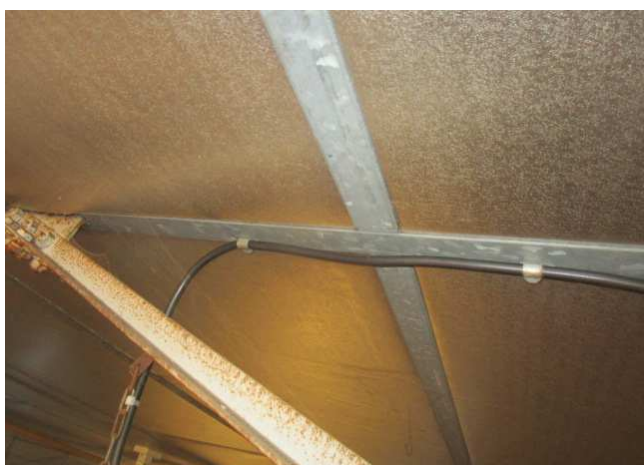
Composant : Peintures intumescentes (poteau, charpente)<sub>5</sub> (N)  
*peintures multiples en vrac*  
*charpente bâtiment 7, ex atelier chromage*

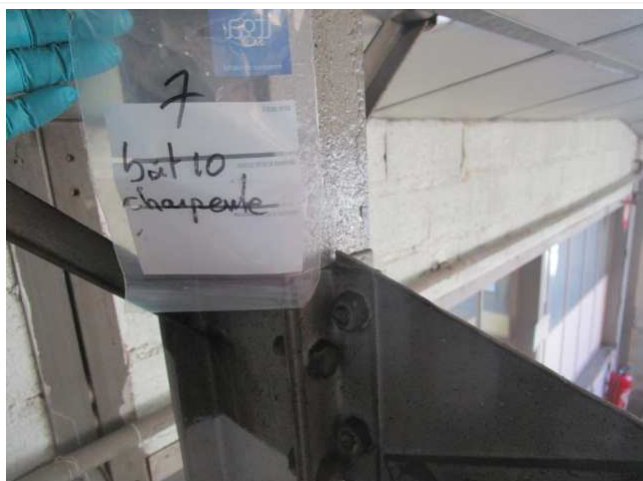
Composant : Peintures intumescentes (poteau, charpente)<sub>7</sub> (N)  
peintures multiples en vrac  
charpente bâtiment 10

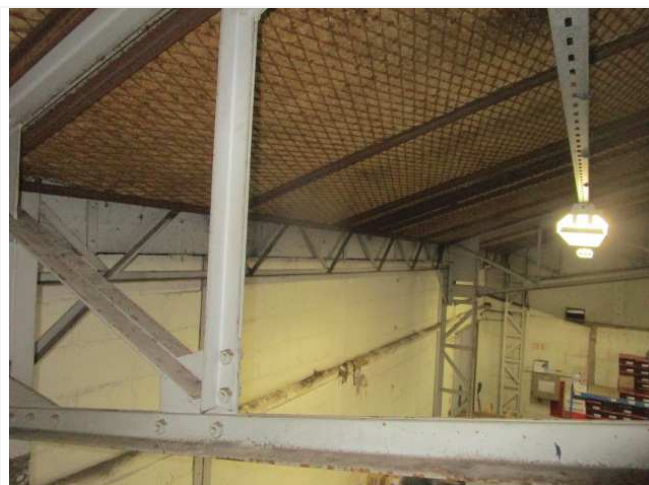
Composant : Peintures intumescentes (poteau, charpente)<sub>8</sub> (N)  
peintures multiples en vrac  
charpente bâtiment 9

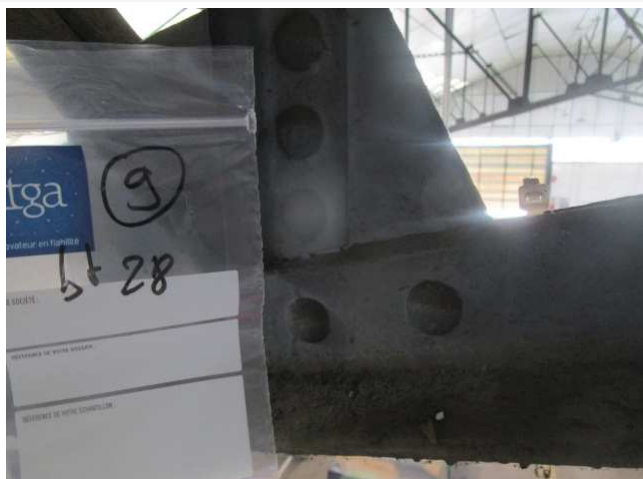
Composant : Peintures intumescentes (poteau, charpente)<sub>9</sub> (N)  
peintures multiples en vrac  
charpente bâtiment 28

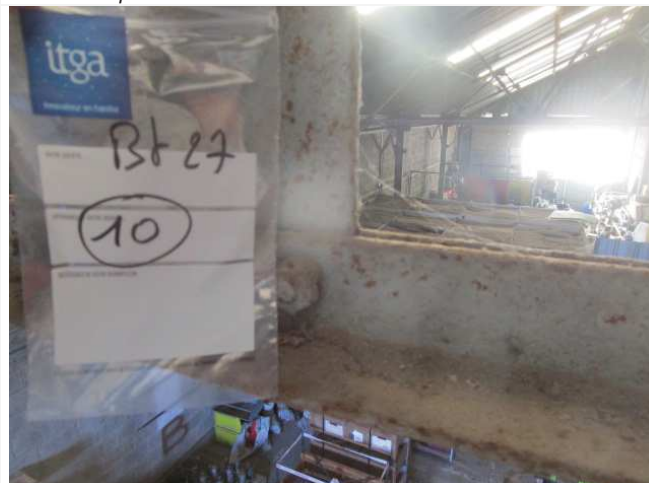
Composant : Peintures intumescentes (poteau, charpente)<sub>10</sub> (N)  
peintures multiples en vrac  
charpente bâtiment 27

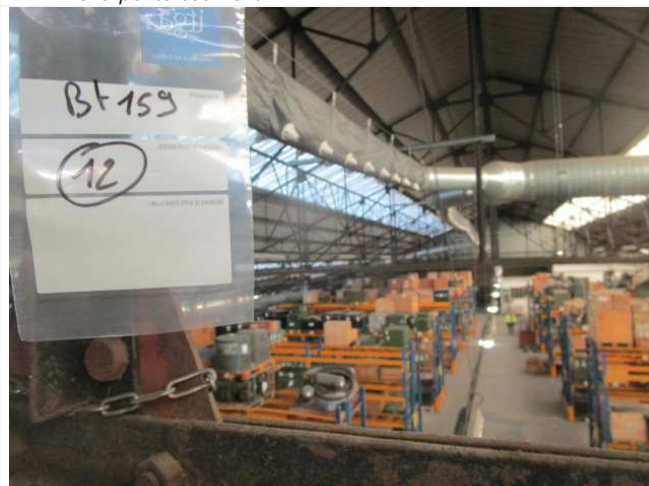
Composant : Peintures intumescentes (poteau, charpente)<sub>12</sub> (N)  
peintures multiples en vrac  
charpente bâtiment 159

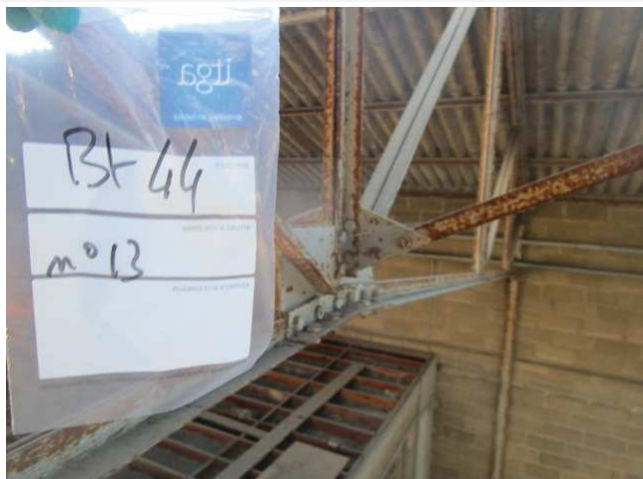
Composant : Peintures intumescentes (poteau, charpente)<sub>13</sub> (a)  
peintures multiples en vrac  
charpente bâtiment 44 nef 2. Au vu des résultats d'analyses  
(PV 54396 et 54397) et de la présence de plaques ondulées  
amiantées en couverture, il est possible que la charpente  
soit polluée par des fibres venant de la couverture.

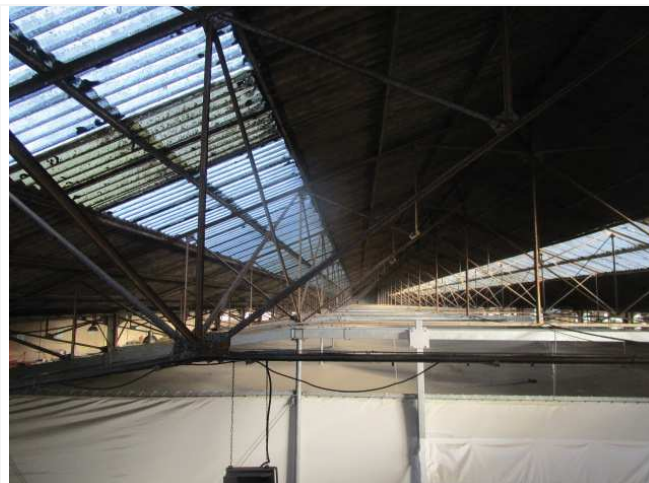
Composant : Peintures intumescentes (poteau, charpente)<sub>14</sub> (N)  
peintures multiples en vrac  
charpente bâtiment 44 nef 3

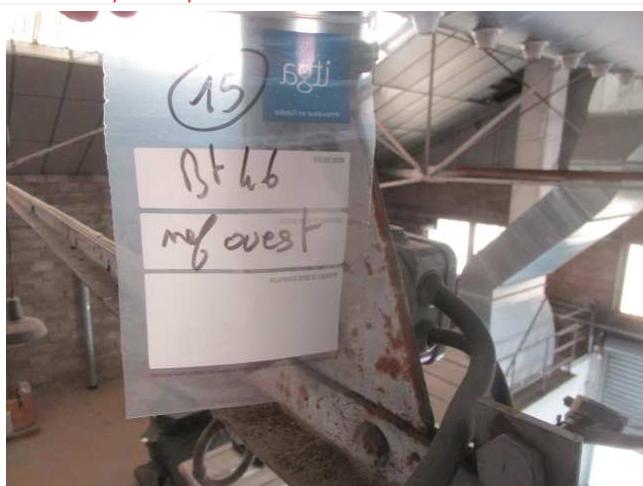
Composant : Peintures intumescentes (poteau, charpente)<sub>15</sub> (N)  
peintures multiples en vrac  
charpente bâtiment 46

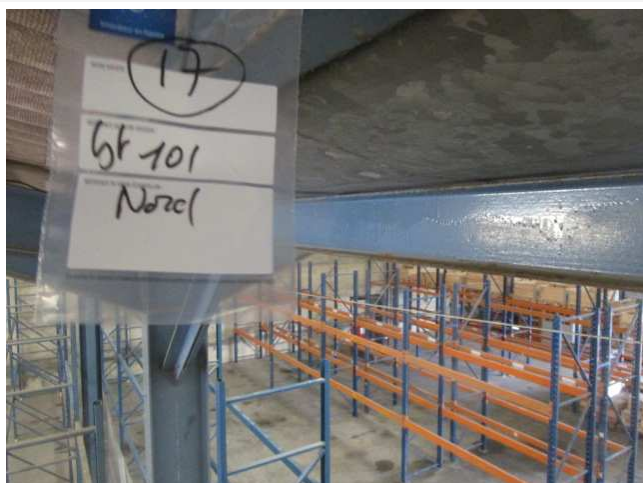
Composant : Peintures intumescentes (poteau, charpente)<sub>17</sub> (a)  
peintures multiples en vrac  
charpente bâtiment 101 Sud. L'indication du PV avec la  
mention "seules quelques fibres d'amiante ont été  
détectées" ainsi que la présence de plaques ondulées  
amiantées en couverture : il est possible que la charpente  
soit polluée par des fibres résiduelles venant de la  
couverture.

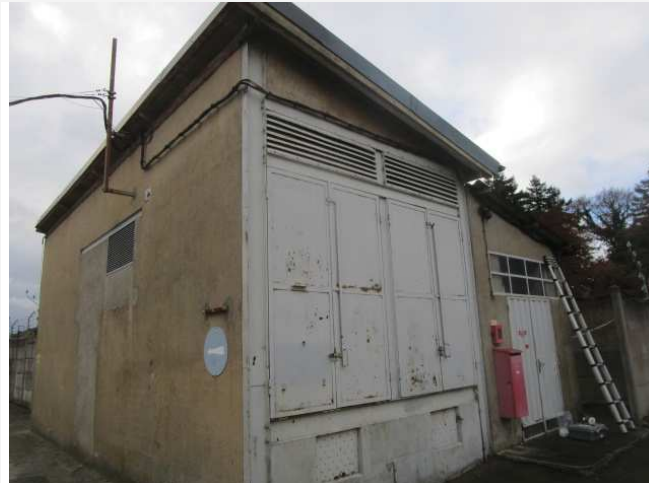
Composant : Peintures intumescentes (poteau, charpente)<sub>18</sub> (N)  
peintures multiples en vrac  
charpente bâtiment 165

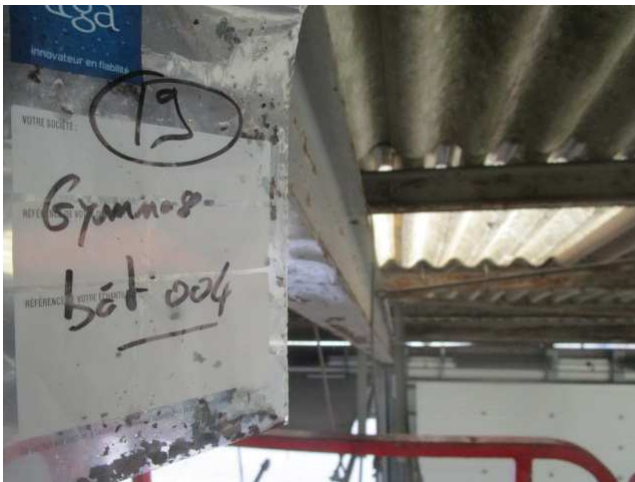
Composant : Peintures intumescentes (poteau, charpente)<sub>19</sub> (N)  
peintures multiples en vrac  
charpente bâtiment 4 nord (gymnase)
