## Rapport de mission de repérage des matériaux et produits contenant de l'amiante dans les immeubles bâtis avant réalisation de travaux

Numéro de dossier : **24/ING/16939/MKA**  
 Date du repérage : **26/03/2024** à **10/03/2026**  
 Remis au propriétaire : **17/04/2024** et **11/03/2026**

| Adresse | Rue : ..... <b>Site des Faïenceries</b><br><b>Rue du Colonel Cazal</b><br>Bât., escalier, niveau, appartement n°, lot n°:<br>Code postal, ville : . <b>57200 SARREGUEMINES</b> |
| Périmètre de repérage : | ..... <b>FOSSE ET EXTERIEUR</b> |

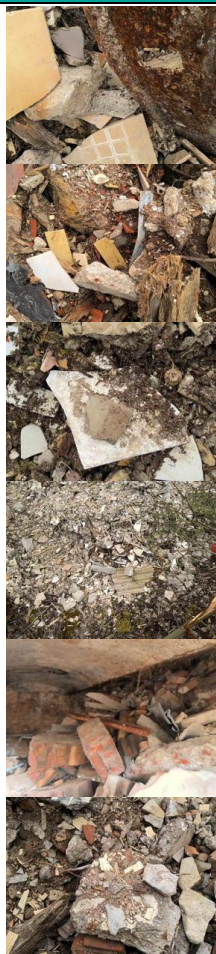
| Localisation | n° de sondage | Description | Echantillon | N° Echantillon | Photo |
|---|---|---|---|---|---|
| zone fosse | 1 | <p>Identifiant : ZPSO004</p> <p>Description : [Molp] Peinture non séparable fibrociment gris avec fibres visibles</p> <p>Zone : tas de gravat</p> <p>Quantification : 3047 m3</p> <p>Résultat : Présence d'amiante</p> | Oui<br>zone fosse : tas de gravat | P006; P007; P008;<br>P009; P010; P011 | |

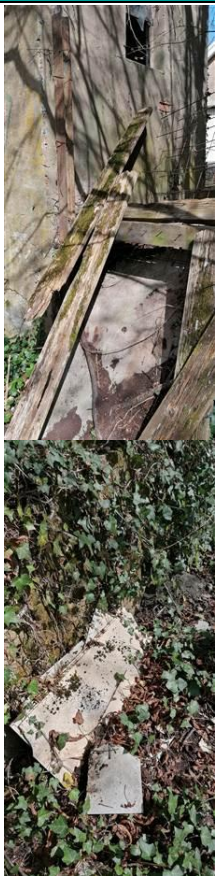
| Localisation | n° de sondage | Description | Echantillon | N° Echantillon | Photo |
|---|---|---|---|---|---|
| Enceinte | 1 | Identifiant : ZPSO007<br>Description : Plaques en fibres-ciment (y compris plaques « sous tuiles »)<br>Zone : Sol<br>Quantification : 4 m2<br>Résultat : Présence d'amiante | Oui<br>Enceinte : Sol | P014; P015 | |

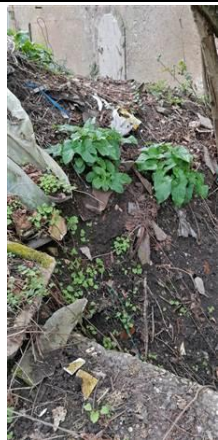
| Localisation | n° de sondage | Description | Echantillon | N° Echantillon | Photo |
|---|---|---|---|---|---|
| Enceinte | 1 | <u>Identifiant</u> : ZPSO008<br><u>Description</u> : Plaques en fibres-ciment (y compris plaques « sous tuiles »)<br><u>Zone</u> : gravat entrée du site<br><u>Quantification</u> : 4 m3<br><u>Résultat</u> : Présence d'amiante | Oui<br>Enceinte : gravat entrée du site | P016 | |

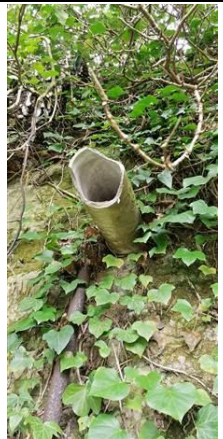
| Enceinte | 1 | <p>Identifiant : ZPSO009</p> <p>Description : Conduit en fibres-ciment</p> <p>Zone : conduite</p> <p>Quantification : 5 ml</p> <p>Résultat : Présence d'amiante</p> | Oui<br>Enceinte : conduite | P017 | |

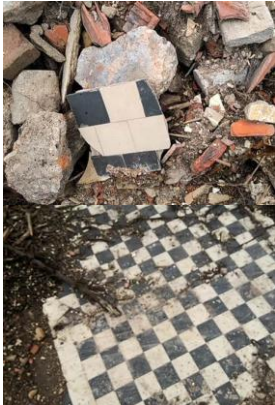
| Zone | Identifiant + Description | Conclusion (justification) | Photo |
|---|---|---|---|
| ZPSO002 | <p><u>Localisation</u> : zone fosse</p> <p><u>Echantillons</u> : P002; P003</p> <p><u>Description</u> : Colle de carrelage</p> | Absence d'amiante<br>(Après analyse en laboratoire) | |

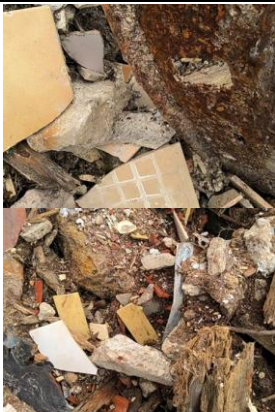
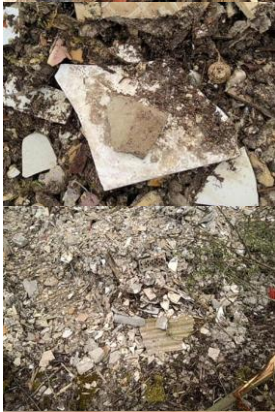
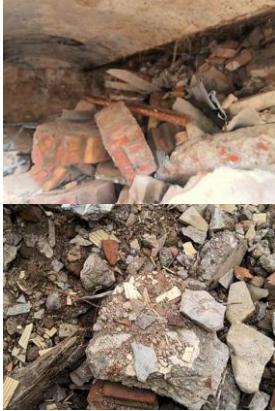
| Zone | Identifiant + Description | Conclusion (justification) | Photo |
|---|---|---|---|
| ZPSO004 | <p><u>Localisation</u> : zone fosse</p> <p><u>Echantillons</u> : P006; P007; P008; P009; P010; P011</p> <p><u>Description</u> :</p> <p>[Molp] Peinture non séparable fibrociment gris avec fibres visibles</p> | Présence d'amiante<br>(Après analyse en laboratoire) | |

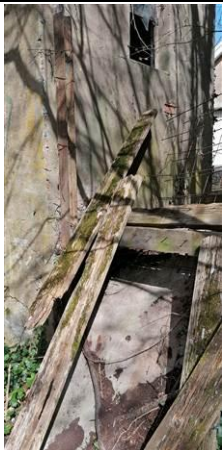
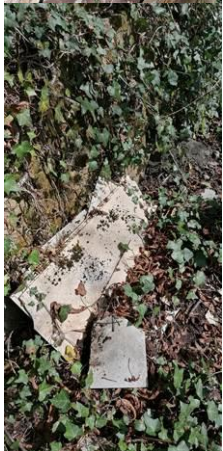
| Zone | Identifiant + Description | Conclusion (justification) | Photo |
|---|---|---|---|
| ZPSO007 | <p><u>Localisation</u> : Enceinte<br/> <u>Echantillons</u> : P014; P015<br/> <u>Description</u> :<br/> Plaques en fibres-ciment (y compris plaques « sous tuiles »)</p> | Présence d'amiante<br>(Après analyse en laboratoire) | |

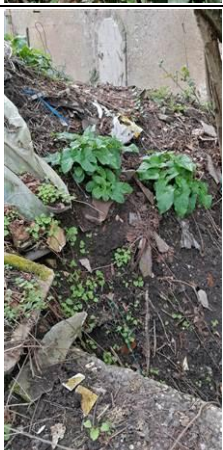
| Zone | Identifiant + Description | Conclusion (justification) | Photo |
|---|---|---|---|
| ZPSO008 | <p><u>Localisation</u> : Enceinte<br/> <u>Echantillons</u> : P016<br/> <u>Description</u> :<br/> Plaques en fibres-ciment (y compris plaques « sous tuiles »)</p> | Présence d'amiante<br>(Après analyse en laboratoire) | |

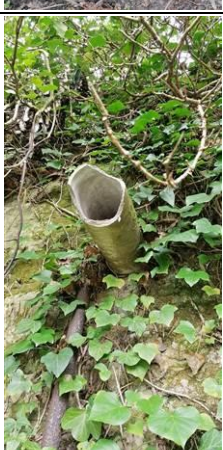
| Zone | Identifiant + Description | Conclusion (justification) | Photo |
|---|---|---|---|
| ZPSO009 | <p><u>Localisation</u> : Enceinte<br/> <u>Echantillons</u> : P017<br/> <u>Description</u> :<br/> Conduit en fibres-ciment</p> | Présence d'amiante<br>(Après analyse en laboratoire) | |
