## Résumé de l'expertise n° 26/ING/19756/MAC/BAT2

| Désignation du ou des bâtiments | | |
|---|---|--|
| <i>Localisation du ou des bâtiments :</i><br>Adresse : ..... <b>Site des Faïenceries</b><br><b>Rue du Colonel Cazal</b><br>Commune : ..... <b>57200 SARREGUEMINES</b><br><br>Désignation et situation du ou des lots de copropriété :<br><b>Bat. 2</b><br>Périmètre de repérage : ... <b>Bâtiment 2</b> | | |

## Rapport de mission de repérage des matériaux et produits contenant de l'amiante dans les immeubles bâtis avant réalisation de travaux

Numéro de dossier : **26/ING/19756/MAC/BAT2**  
 Date du repérage : **13/02/2026**  
 Remis au propriétaire : **10/03/2026**

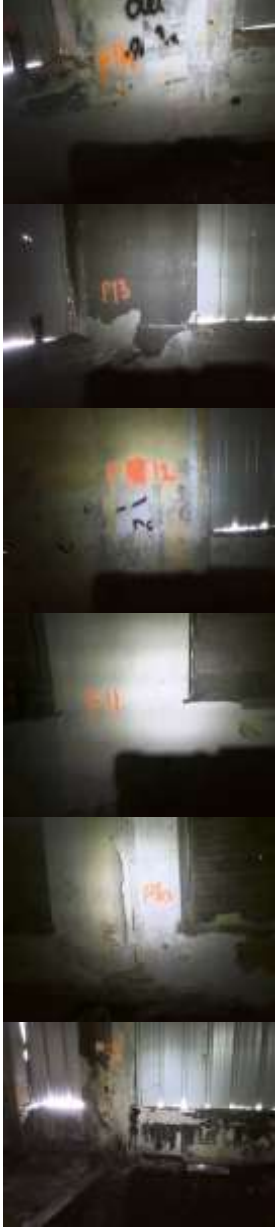
| Zone | Identifiant + Description | Conclusion (justification) | Photo |
|---|---|---|---|
| ZPS0004 | <p><u>Localisation</u> : Bat 2 / RDC - Entrée; Bat 2 / RDC - dgt; Bat 2 / RDC - open space; Bat 2 / RDC - escalier; Bat 2 / RDC - Bureau 1; Bat 2 / RDC - Bureau 2; Bat 2 / RDC - Bureau 3; Bat 2 / RDC - Bureau 4; Bat 2 / étage - palier; Bat 2 / étage - dgt 2; Bat 2 / étage - open space 2; Bat 2 / étage - Bureau 6; Bat 2 / étage - Bureau 7; Bat 2 / étage - Bureau 8; Bat 2 / étage - Bureau 9; Bat 2 / étage - Bureau 10</p> <p><u>Echantillons</u> : P010; P009; P011; P012; P014; P013</p> <p><u>Description</u> :<br/>Enduit à base de ciment projeté</p> | <p>Absence d'amiante<br/>(Après analyse en laboratoire)</p> | |

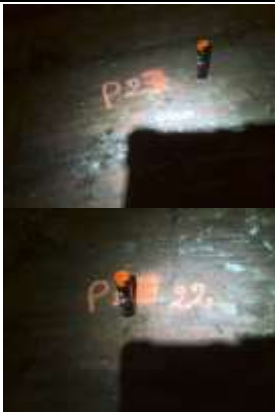
| Zone | Identifiant + Description | Conclusion (justification) | Photo |
|---|---|---|---|
| ZPSO007 | <p><u>Localisation</u> : Bat 2 / étage - palier; Bat 2 / étage - dgt 2; Bat 2 / étage - open space 2; Bat 2 / étage - Bureau 6; Bat 2 / étage - Bureau 8; Bat 2 / étage - Bureau 9</p> <p><u>Echantillons</u> : P022; P023</p> <p><u>Description</u> :<br/>joint d'assemblage</p> | Absence d'amiante<br>(Après analyse en laboratoire) | |

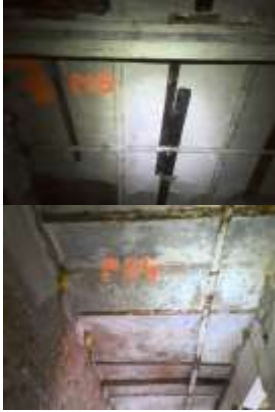
| Zone | Identifiant + Description | Conclusion (justification) | Photo |
|---|---|---|---|
| ZPSO008 | <p><u>Localisation</u> : Bat 2 / RDC - Entrée; Bat 2 / RDC - dgt; Bat 2 / RDC - open space; Bat 2 / RDC - Bureau 1; Bat 2 / RDC - Bureau 2; Bat 2 / RDC - Bureau 3; Bat 2 / RDC - Bureau 4</p> <p><u>Zone</u> : Discontinue</p> <p><u>Echantillons</u> : P024; P025</p> <p><u>Description</u> :<br/>Enduit à base de ciment projeté</p> | Absence d'amiante<br>(Après analyse en laboratoire) | |

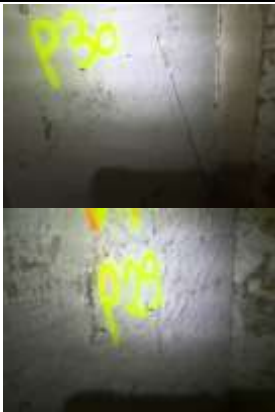
| Zone | Identifiant + Description | Conclusion (justification) | Photo |
|---|---|---|---|
| ZPSO012 | <p><u>Localisation</u> : Bat 2 / RDC - sanitaires</p> <p><u>Zone</u> : Discontinue</p> <p><u>Echantillons</u> : P029; P030</p> <p><u>Description</u> :<br/>Enduit à base de plâtre projeté</p> | Absence d'amiante<br>(Après analyse en laboratoire) | |

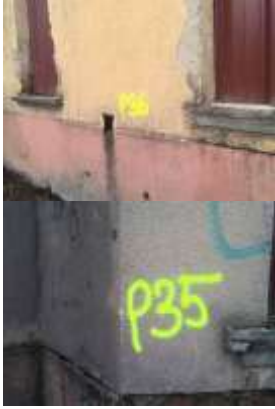
| Zone | Identifiant + Description | Conclusion (justification) | Photo |
|---|---|---|---|
| ZPSO017 | <p><u>Localisation</u> : Bat 2 - Façade</p> <p><u>Zone</u> : Discontinue</p> <p><u>Echantillons</u> : P035; P036</p> <p><u>Description</u> :<br/>Enduit extérieur (projeté, lissé ou taloché)</p> | Absence d'amiante<br>(Après analyse en laboratoire) | |

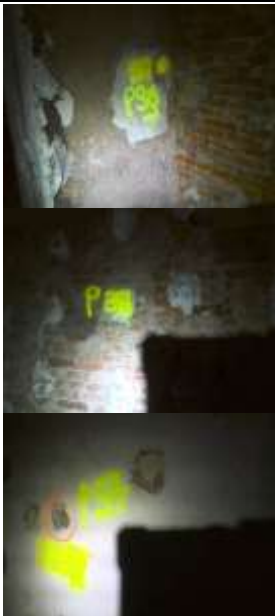
| Zone | Identifiant + Description | Conclusion (justification) | Photo |
|---|---|---|---|
| ZPSO018 | <p><u>Localisation</u> : Bat 2 / RDC - open space; Bat 2 / étage - open space 2</p> <p><u>Zone</u> : Unique</p> <p><u>Echantillons</u> : P037; P038; P039</p> <p><u>Description</u> :<br/>Plot de colle fixant les cloisons au mur</p> | <p>Absence d'amiante<br/>(Après analyse en laboratoire)</p> | |
