## Rapport de constat de l'état relatif à la présence du *serpula lacrymans* (Mérule) dans le bâtiment dans les zones à risques déterminées par décret en Conseil d'État

| Número de dossier : | 21/ING/13129/MKA/ZONE 4 |

Adresse : ..... **Site des Faïenceries**  
**Rue du Colonel Cazal**

Commune : ..... **57200 SARREGUEMINES**

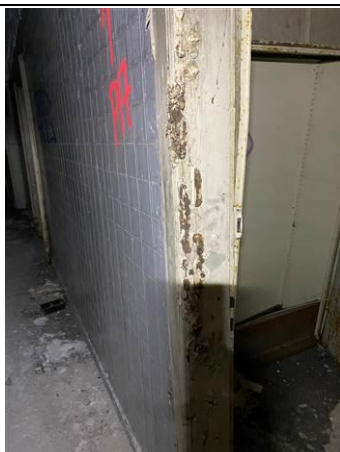
**Photo n° DSCNTER001**  
**Localisation :** Bureau 3  
**Ouvrage :** Porte Bois Peinture  
**Parasite :** Capricornes des maisons (*Hylotrupes bajulus*), Champignon de pourriture fibreuse (ou pourriture blanche) du type Polypore des caves (*Donkioporia expansa*)  
**Indices :** présence de vermoulure (infestation(s) importante(s)), présence de fructification (infestation(s) importante(s))  
**Localisation sur croquis :** Point001

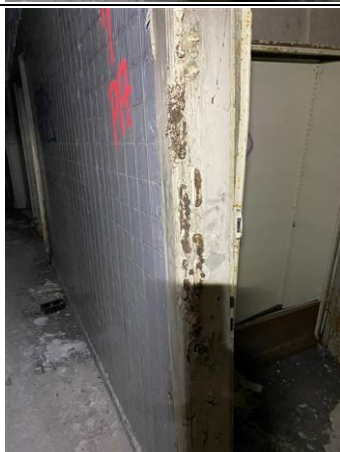
**Photo n° DSCNTER002**  
**Localisation :** Bureau 3  
**Ouvrage :** Porte Bois Peinture  
**Parasite :** Capricornes des maisons (*Hylotrupes bajulus*), Champignon de pourriture fibreuse (ou pourriture blanche) du type Polypore des caves (*Donkioporia expansa*)  
**Indices :** présence de vermoulure (infestation(s) importante(s)), présence de fructification (infestation(s) importante(s))  
**Localisation sur croquis :** Point001

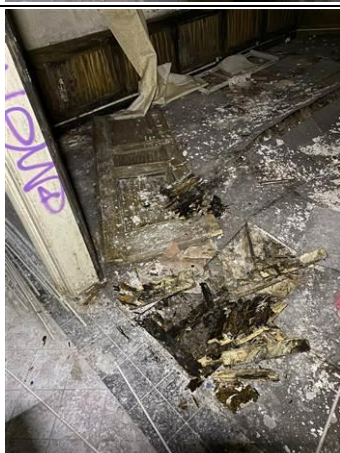
**Photo n° DSCNTER003**  
**Localisation :** Bureau 1  
**Ouvrage :** Plancher bois  
**Parasite :** Charançon du bois (*Curculionides*), Champignon de pourriture fibreuse (ou pourriture blanche) du type Polypore des caves (*Donkioporia expansa*)  
**Indices :** présence de vermoulure (présence étendue), présence de pourriture fibreuse (présence étendue)  
**Localisation sur croquis :** Point002

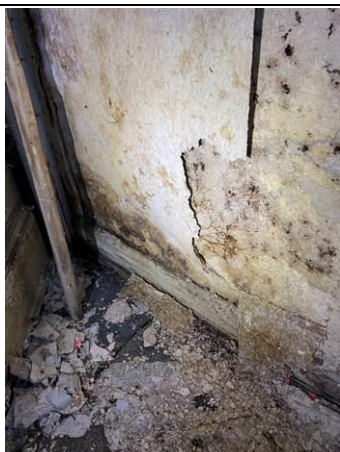
**Photo n° DSCNter004**  
**Localisation : Bureau 1**  
**Ouvrage : Plancher bois**  
**Parasite : Charançon du bois (Curculionides), Champignon de pourriture fibreuse (ou pourriture blanche) du type Polypore des caves (Donkioporia expansa)**  
**Indices : présence de vermoulure (présence étendue), présence de pourriture fibreuse (présence étendue)**  
**Localisation sur croquis : Point002**

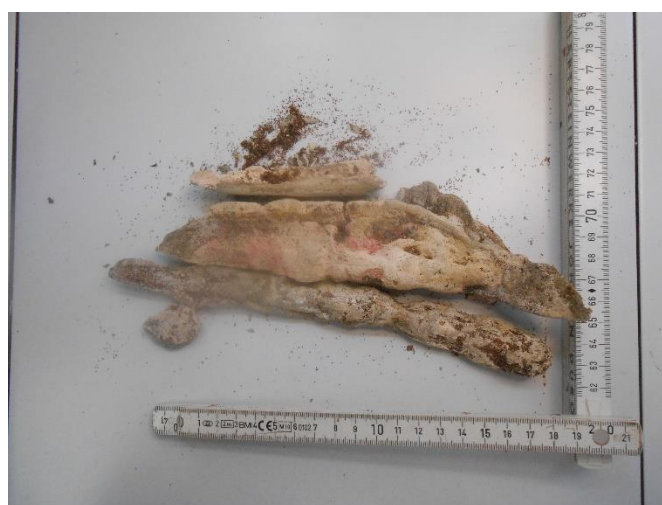
Echantillon

L'échantillon se présente sous la forme de fragments de bois et de champignon altéré.

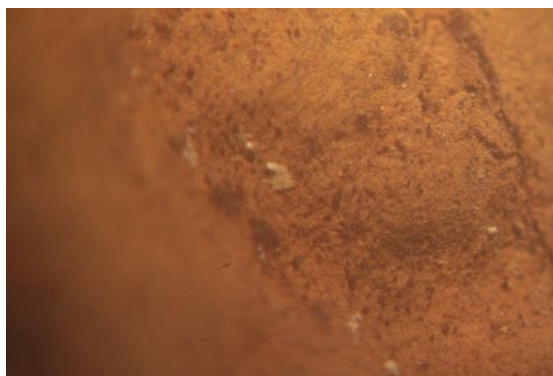
Dessous de la fructification

La fructification se développe sur les formations végétatives. Le dessus de la fructification se matérialise par des mamelons bruns, disposés en couches stratifiées. Le dessous présente des pores arrondis ou anguleux.

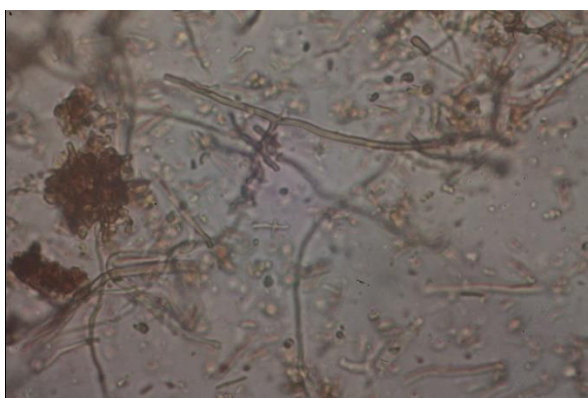
**Microscopie optique**

Les hyphes squelettiques sont visibles et présentent une paroi épaisse, sans ramifications, ni cloisons. Elle présente un diamètre de l'ordre de 5µm.

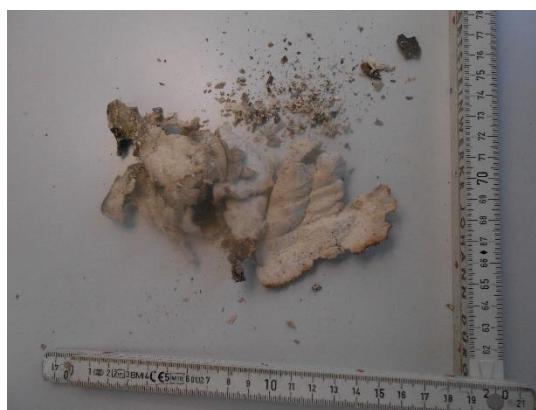
Echantillon

L'échantillon se présente sous la forme de fragments d'un champignon. Il s'agit d'un mycélium blanc et membraneux.

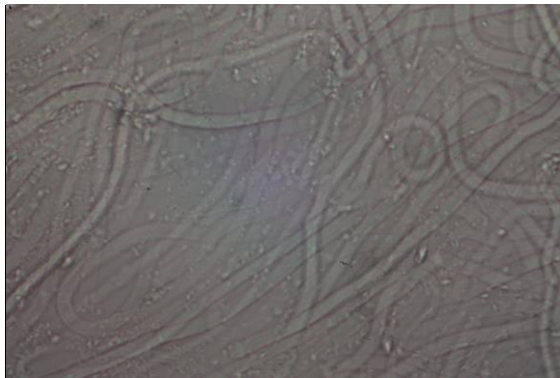
**Microscopie optique**

Les hyphes génératrices sont larges, hyalines à parois minces et septées sans boucles.

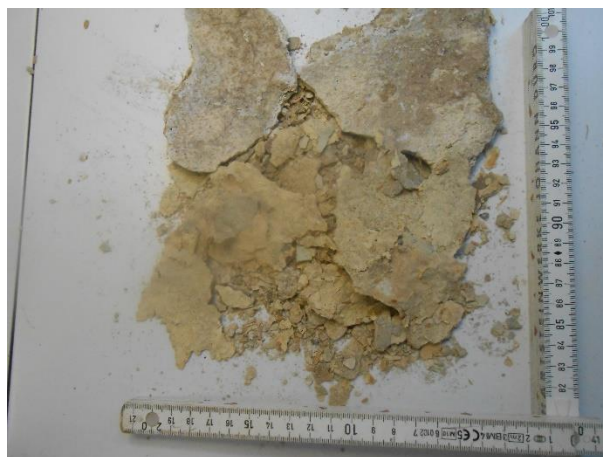
Echantillon

L'échantillon se présente sous la forme de fragments de matériaux fibreux.

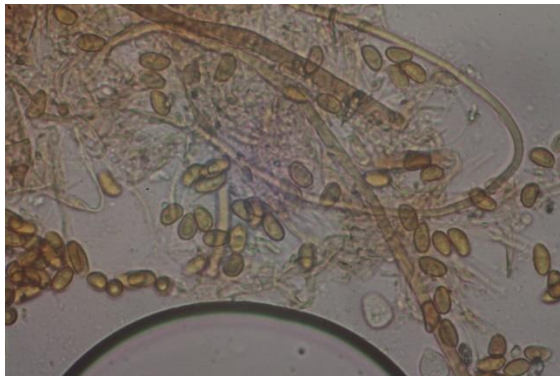
**Microscopie optique**  
Mode transmission

Présence d'hyphes squelettiques, sans boucles ni cloisons. Ces hyphes présentent un diamètre plus réduit (de 2 à 4 µm).

Hyphes fibroïdes

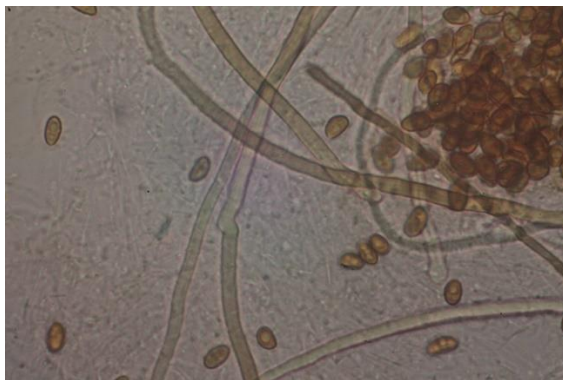
**Microscopie optique**  
Mode transmission

Présence d'hyphes squelettiques, sans boucles ni cloisons. Ces hyphes présentent un diamètre plus réduit (de 2 à 4 µm).

Hyphes fibroïdes
