## Rapport de constat de l'état relatif à la présence du *serpula lacrymans* (Mérule) dans le bâtiment dans les zones à risques déterminées par décret en Conseil d'État

| Numéro de dossier : | 25/ING/19083/MKA |

Département : ..... **Moselle**  
Adresse : ..... **Site des Faïenceries**  
..... **Rue du Colonel Cazal**  
Commune : ..... **57200 SARREGUEMINES**

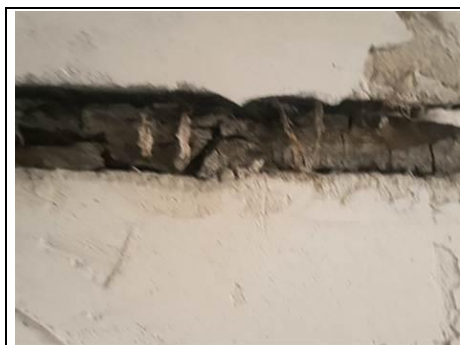
| Parties d'immeubles bâties ou non bâties visitées | OUVRAGES parties d'ouvrages et éléments examinés | RESULTAT des constatations termites | RESULTAT constatations des insecte(s) à larves xylophages | RESULTAT constatations des champignons lignivores | Photo |
|---|---|---|---|---|---|
| cloison | CLOISON | - | - | Indice d'infestation de Champignon de pourriture cubique du type méréul pleureuse (Serpula lacrymans)(humidité peu importante),<br>Champignon de pourriture cubique: présence de filaments (ou hyphes) (infestation(s) importante(s)) | |

**Photo n° DSCNter002**  
**Localisation : cloison**  
**Ouvrage : CLOISON**  
**Parasite : Champignon de pourriture cubique du type mérule pleureuse (Serpula lacrymans)(humidité peu importante), Champignon de pourriture cubique**  
**Indices : présence de filaments (ou hyphes) (infestation(s) importante(s))**

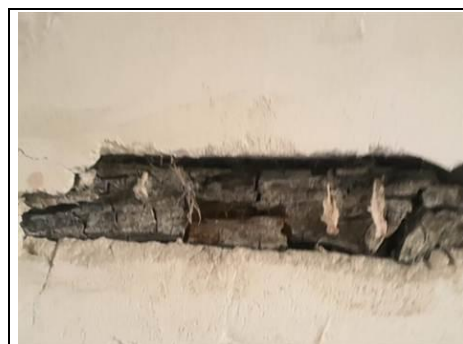
**Photo n° DSCNter003**  
**Localisation :** cloison  
**Ouvrage :** CLOISON  
**Parasite :** Champignon de pourriture cubique du type mérule pleureuse (*Serpula lacrymans*) (humidité peu importante), Champignon de pourriture cubique  
**Indices :** présence de filaments (ou hyphes) (infestation(s) importante(s))

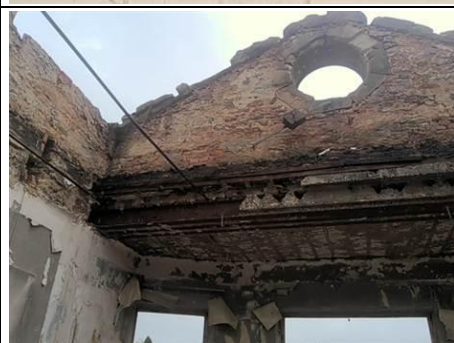
| Parties d'immeubles bâties ou non bâties visitées | OUVRAGES parties d'ouvrages et éléments examinés | RESULTAT des constatations termites | RESULTAT constatations des insecte(s) à larves xylophages | RESULTAT constatations des champignons lignivores | Photo |
|---|---|---|---|---|---|
| plancher | PLANCHER | - | - | Indice d'infestation de Champignon de pourriture cubique du type coniophore des caves (Coniophora puteana)(Humidité importante),<br>Champignon de pourriture fibreuse: présence de déformation(s) surfacique(s), présence de filaments (ou hyphes) (dégradation(s) importante(s)) | |

**Photo n° DSCNter004**  
**Localisation :** plancher  
**Ouvrage :** PLANCHER  
**Parasite :** Champignon de pourriture cubique du type coniphore des caves (*Coniophora puteana*) (Humidité importante), Champignon de pourriture fibreuse  
**Indices :** présence de déformation(s) surfacique(s), présence de filaments (ou hyphes) (dégradation(s) importante(s))

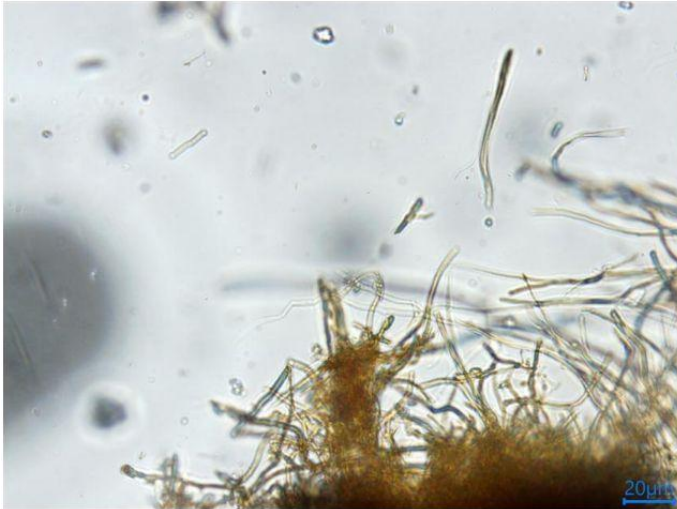
En observant l'échantillon D548625 sous le microscope, nous notons la présence d'hyphes génératrices et d'hyphes squelettiques aux parois plus épaisses. Leur diamètre varie entre 2 (2,5) et 5 (6) µm. Certaines de ces hyphes présentent une pigmentation brun foncé. Nous avons obtenu un résultat à l'ADN sur *Serpula lacrymans*.

L'ensemble des éléments observés dans l'échantillon D548625 provenant de INGEDIAG nous permet de conclure à la présence de **DONKIOPORA EXPENSA**.

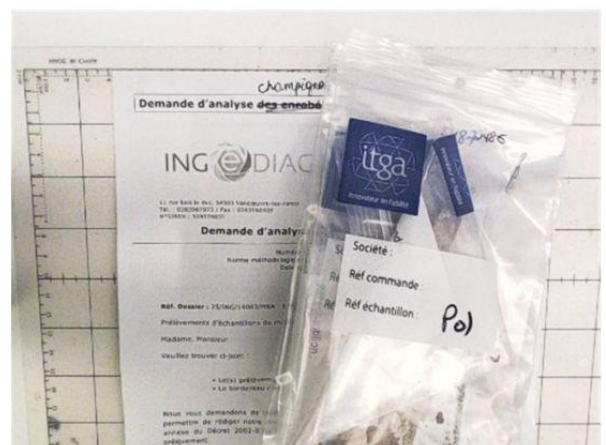
L'ADN de l'échantillon D548625 a été amplifié afin de détecter la présence de séquences nucléotidiques spécifiques à *Serpula lacrymans*.

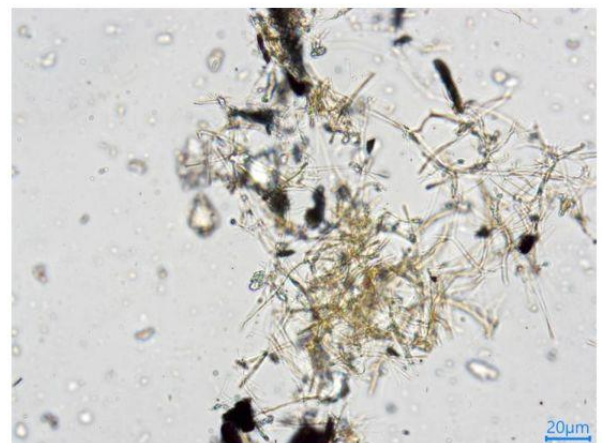
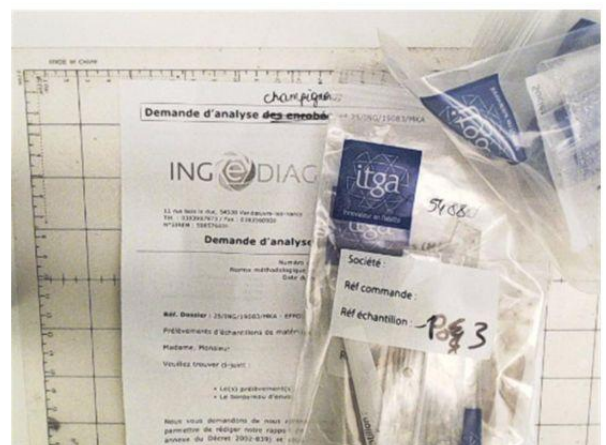
Quantité de matière fongique insuffisante + Echantillon pollué par des matières minérales et du bois. Voir [www.fongilab.com/echantillon](http://www.fongilab.com/echantillon)

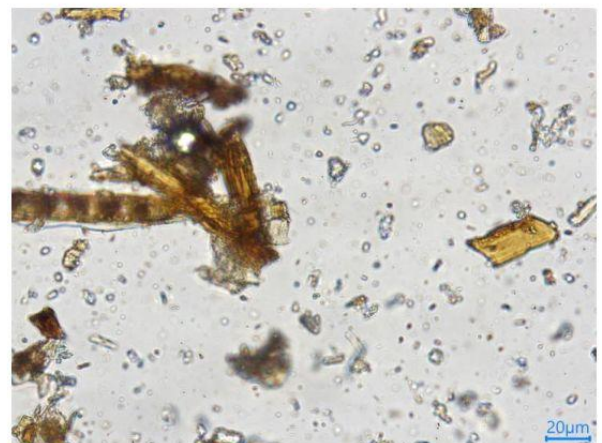
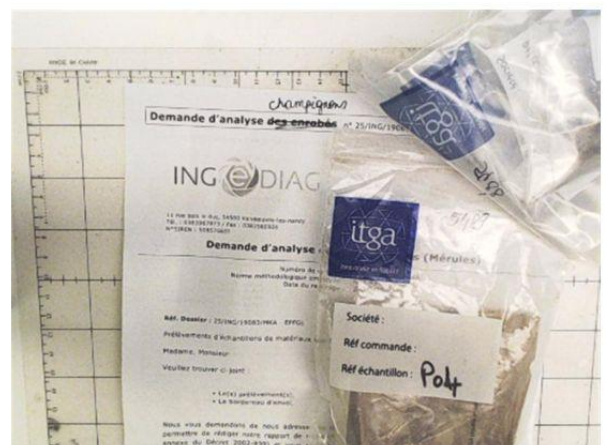
Absence visuelle de matière fongique + Echantillon pollué par du bois fortement dégradé. Voir [www.fongilab.com/echantillon](http://www.fongilab.com/echantillon)
