# Rapport de repérage amiante avant réalisation de travaux dans un immeuble bâti

**Rapport N° : 27913959/S1/1/AM-RTV\_V1****Rédigé le : 03/09/2025****Référence au programme de travaux :**Mail Mail réalisé le 08/08/2025 par Monsieur Patrice  
TRIPIED

**PARIS 6 et 14eme JEAN MOULIN**

9/13 RUE FRIANT

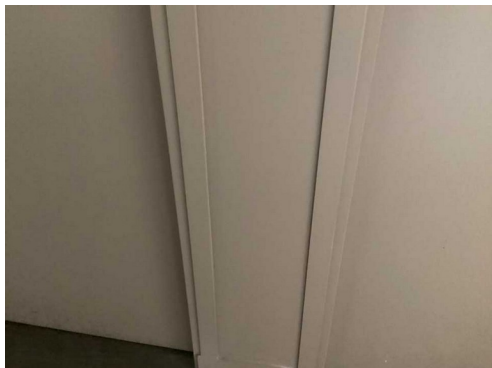
| P32 | ZPSO 16 |

| Localisation | Ouvrage | Matériau / Produit | Aspect | Couleur | N° ZPSO | N° Prél. | N° Sond. | Critère de décision | Observation | Présence amiante |
|---|---|---|---|---|---|---|---|---|---|---|
| RDC -> 9 rue Friant -> Dégagement 1 | Cloisons (légères et préfabriquées) | Enduits lissés, projetés ou talochés | Peint, Plâtre | Beige | 16 | P32*<br>N | / | AN | / | Non |

| RDC -> 9 rue Friant -> Dégagement 1 | |
| Cloisons (légères et préfabriquées) -> Enduits lissés, projetés ou talochés | |

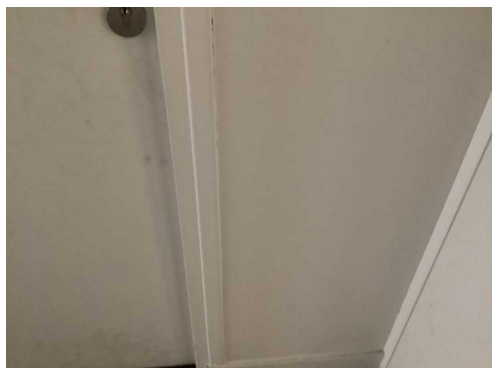
| P34 | ZPSO 18 |

| Localisation | Ouvrage | Matériau / Produit | Aspect | Couleur | N° ZPSO | N° Prél. | N° Sond. | Critère de décision | Observation | Présence amiante |
|---|---|---|---|---|---|---|---|---|---|---|
| RDC -> 9 rue Friant -> Dégagement 1 | Cloisons (légères et préfabriquées) | Enduits lissés, projetés ou talochés | Peint, Plâtre | Blanc | 18 | P34*<br>N | / | AN | / | Non |

| RDC -> 9 rue Friant -> Dégagement 1 | |
| Cloisons (légères et préfabriquées) -> Enduits lissés, projetés ou talochés | |

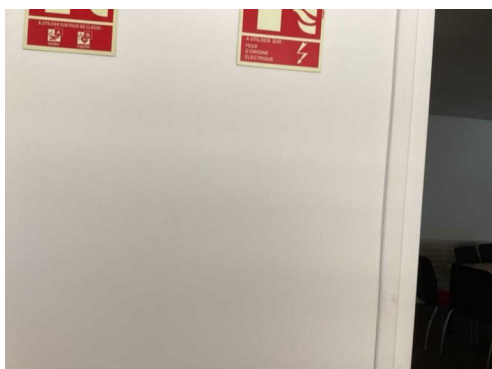
| P35 | ZPSO 18 |

| Localisation | Ouvrage | Matériau / Produit | Aspect | Couleur | N° ZPSO | N° Prél. | N° Sond. | Critère de décision | Observation | Présence amiante |
|---|---|---|---|---|---|---|---|---|---|---|
| RDC -> 9 rue Friant -> Dégagement 1 | Cloisons (légères et préfabriquées) | Enduits lissés, projetés ou talochés | Peint, Plâtre | Blanc | 18 | P35<br>N | / | AN | / | Non |

| RDC -> 9 rue Friant -> Dégagement 1 | |
| Cloisons (légères et préfabriquées) -> Enduits lissés, projetés ou talochés | |

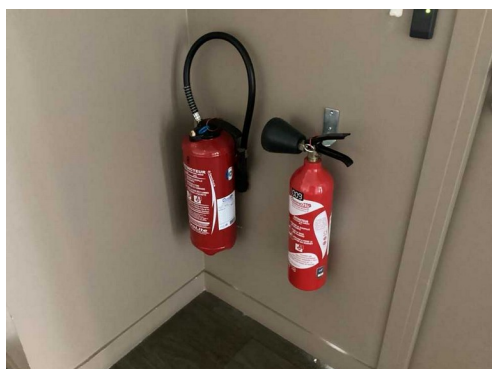
| P40 | ZPSO 16 |

| Localisation | Ouvrage | Matériau / Produit | Aspect | Couleur | N° ZPSO | N° Prél. | N° Sond. | Critère de décision | Observation | Présence amiante |
|---|---|---|---|---|---|---|---|---|---|---|
| RDC -> 9 rue Friant -> Dégagement 1 | Cloisons (légères et préfabriquées) | Enduits lissés, projetés ou talochés | Peint, Plâtre | Beige | 16 | P40<br>N | / | AN | / | Non |

| RDC -> 9 rue Friant -> Dégagement 1 | |
| Cloisons (légères et préfabriquées) -> Enduits lissés, projetés ou talochés | |

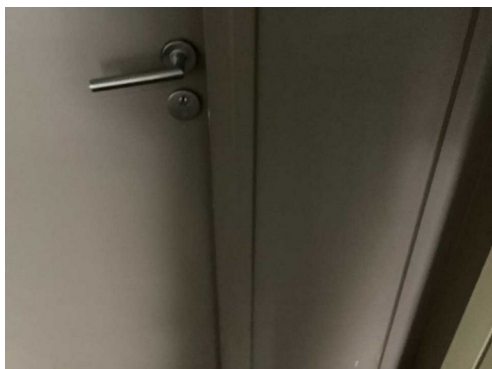
| P33 | ZPSO 17 |

| Localisation | Ouvrage | Matériau / Produit | Aspect | Couleur | N° ZPSO | N° Prél. | N° Sond. | Critère de décision | Observation | Présence amiante |
|---|---|---|---|---|---|---|---|---|---|---|
| RDC -> 9 rue Friant -> Dégagement 3 | Murs et cloisons maçonnées "en dur" | Enduits lissés, projetés ou talochés | Peint, Plâtre | Beige | 17 | P33*<br>N | / | AN | / | Non |

| RDC -> 9 rue Friant -> Dégagement 3 | |
| Murs et cloisons maçonnées "en dur" -> Enduits lissés, projetés ou talochés | |

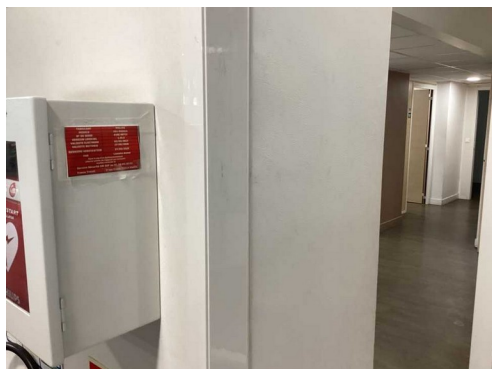
| P37 | ZPSO 19 |

| Localisation | Ouvrage | Matériau / Produit | Aspect | Couleur | N° ZPSO | N° Prél. | N° Sond. | Critère de décision | Observation | Présence amiante |
|---|---|---|---|---|---|---|---|---|---|---|
| RDC -> Accueil | Poteaux | Enduits lissés, projetés ou talochés | Peint, Plâtre | / | 19 | P37*<br>P | / | AN | / | Oui |

| N°ZPSO | Ouvrage | Partie d'ouvrage | Estimation quantitative |
|---|---|---|---|
| 19 | Poteaux | Enduits lissés, projetés ou talochés | 9 U |

| RDC -> Accueil | |
| Poteaux -> Enduits lissés, projetés ou talochés | |

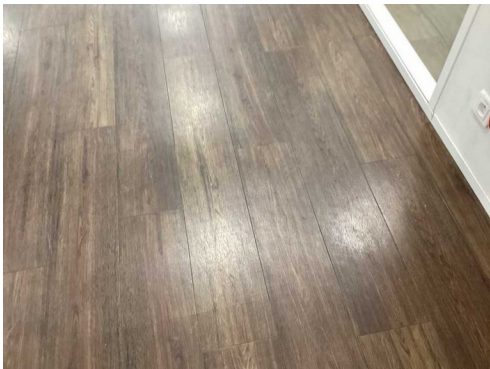
| P38 | ZPSO 20 |

| Localisation | Ouvrage | Matériau / Produit | Aspect | Couleur | N° ZPSO | N° Prél. | N° Sond. | Critère de décision | Observation | Présence amiante |
|---|---|---|---|---|---|---|---|---|---|---|
| RDC -> Accueil | Revêtements de sol | Ragréages | Compact | Gris | 20 | P38*<br>P | / | AN | / | Oui |

| N°ZPSO | Ouvrage | Partie d'ouvrage | Estimation quantitative |
|---|---|---|---|
| 20 | Revêtements de sol | Ragréages | 100 m² |

| RDC -> Accueil | |
| Revêtements de sol -> Ragréages | |

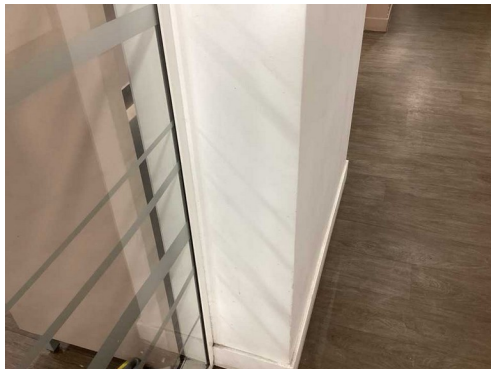
| P36 | ZPSO 19 |

| Localisation | Ouvrage | Matériau / Produit | Aspect | Couleur | N° ZPSO | N° Prél. | N° Sond. | Critère de décision | Observation | Présence amiante |
|---|---|---|---|---|---|---|---|---|---|---|
| RDC -> Circulation accueil | Poteaux | Enduits lissés, projetés ou talochés | Peint, Plâtre | / | 19 | P36<br>P | / | AN | / | Oui |

| RDC -> Circulation accueil | |
| Poteaux -> Enduits lissés, projetés ou talochés | |

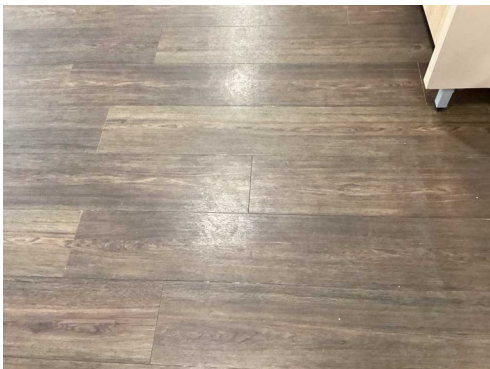
| P39 | ZPSO 20 |

| Localisation | Ouvrage | Matériau / Produit | Aspect | Couleur | N° ZPSO | N° Prél. | N° Sond. | Critère de décision | Observation | Présence amiante |
|---|---|---|---|---|---|---|---|---|---|---|
| RDC -> Salle d'attente | Revêtements de sol | Ragréages | Compact | Gris | 20 | P39<br>P | / | AN | / | Oui |

| RDC -> Salle d'attente | |
| Revêtements de sol -> Ragréages | |

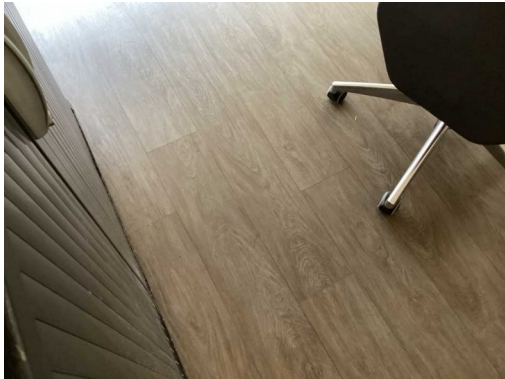
| S1 | ZPSO 20 |

| Localisation | Ouvrage | Matériau / Produit | Aspect | Couleur | N° ZPSO | N° Prél. | N° Sond. | Critère de décision | Observation | Présence amiante |
|---|---|---|---|---|---|---|---|---|---|---|
| RDC -> Bureau d'accueil | Revêtements de sol | Ragréages | Compact | Gris | 20 | / | S1 | AN | / | Oui |

| RDC -> Bureau d'accueil | |
| Revêtements de sol -> Ragréages | |
