## REPÉRAGE AMIANTE

### Rapport de mission de repérage des matériaux et produits contenant de l'amiante avant TRAVAUX

| ADRESSE DES LOCAUX VISITES | |
|---|---|
| <p><b>PARIS JEAN MOULIN</b><br/> 9 Rue Friant<br/> 75014 Paris</p> | |

Dossier N° : **2026-03-047**

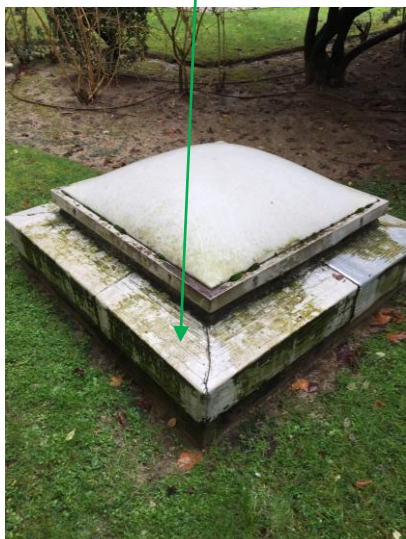
| N° Rep | Niv Zone | Zone homogène | Composant | Partie de composant | Matériau | Photo | Prélèvement échantillon (1) | Résultat | Nombre de sondages | | Etat de dégradation |
|---|---|---|---|---|---|---|---|---|---|---|---|
| P1 | R+1 | Terrasse | / | Revêtement bitumineux | Pax alu | 1 | 26H005061-001 | | | / | / |

Photo 1 – P1:  
**Pax alu**  
R+1 / Terrasse

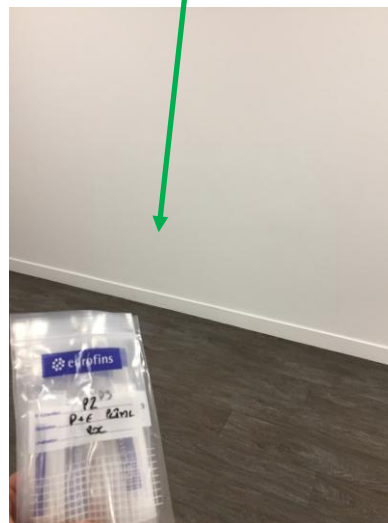
| N° Rep | Niv Zone | Zone homogène | Composant | Partie de composant | Matériau | Photo | Prélèvement échantillon (1) | Résultat | Nombre de sondages | | Etat de dégradation |
|---|---|---|---|---|---|---|---|---|---|---|---|
| P2 | Rdc | Salle de reunion | / | Revêtement de mur | Peinture + Enduit plâtre | 2 | 26H005061-002 | | | / | / |

Photo 2 – P2:  
**Peinture + Enduit plâtre**  
Rdc / Mur / Salle de reunion

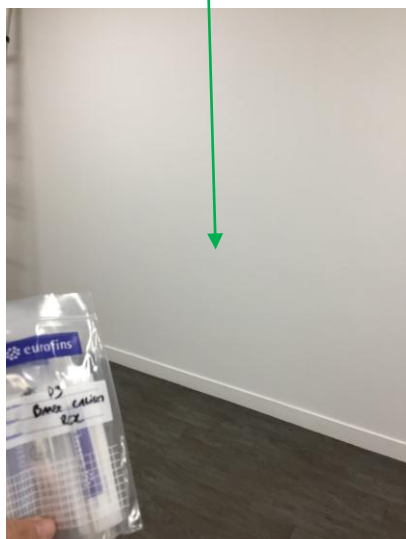
| N° Rep | Niv Zone | Zone homogène | Composant | Partie de composant | Matériau | Photo | Prélèvement échantillon (1) | Résultat | Nombre de sondages | | Etat de dégradation |
|---|---|---|---|---|---|---|---|---|---|---|---|
| P3 | Rdc | Salle de reunion | / | Revêtement de mur | Bande calicot | 3 | 26H005061-003 | | | / | / |

Photo 3 – P3:  
**Bande calicot**  
Rdc / Mur / Salle de reunion

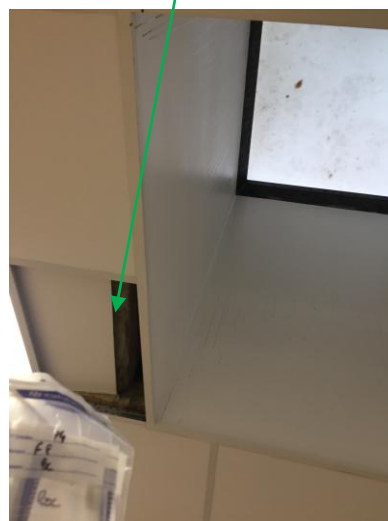
| N° Rep | Niv Zone | Zone homogène | Composant | Partie de composant | Matériau | Photo | Prélèvement échantillon (1) | Résultat | Nombre de sondages | | Etat de dégradation |
|---|---|---|---|---|---|---|---|---|---|---|---|
| P4 | Rdc | Salle de reunion | / | Plafond | Faux plafond | 4 | 26H005061-004 | | | / | / |

Photo 4 – P4:  
**Faux plafond**  
Rdc / Plafond / Salle de reunion

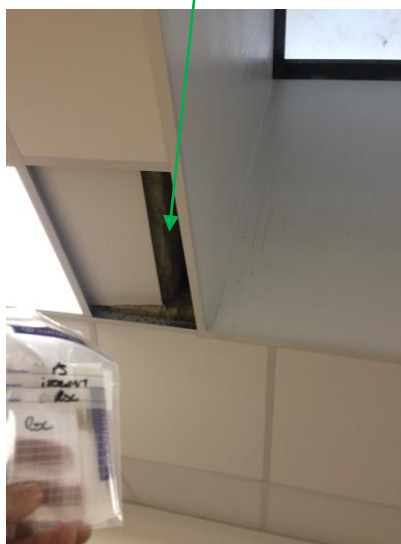
| N° Rep | Niv Zone | Zone homogène | Composant | Partie de composant | Matériau | Photo | Prélèvement échantillon (1) | Résultat | Nombre de sondages | | Etat de dégradation |
|---|---|---|---|---|---|---|---|---|---|---|---|
| P5 | Rdc | Salle de reunion | / | Plafond | Isolant | 5 | 26H005061-005 | | | / | / |

**Photo 5 – P5:**  
**Isolant**

Rdc / Plafond / Salle de reunion

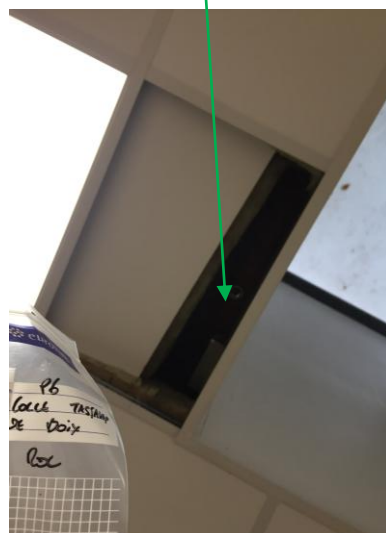
| N° Rep | Niv Zone | Zone homogène | Composant | Partie de composant | Matériau | Photo | Prélèvement échantillon (1) | Résultat | Nombre de sondages | | Etat de dégradation |
|---|---|---|---|---|---|---|---|---|---|---|---|
| P6 | Rdc | Salle de reunion | / | Plafond | Colle tasseau de bois | 6 | 26H005061-006 | | | / | / |

**Photo 6 – P6:**  
**Colle tasseau de bois**

Rdc / Plafond / Salle de reunion
