**CAHIER DES CLAUSES TECHNIQUES  
PARTICULIERES (CCTP)  
ANNEXE N°1  
RAPPORT DE REPERAGE AMIANTE  
AVANT TRAVAUX  
NIVEAU 00 ET 01 – Bâtiment FAYOL  
*Identifiant COSI : 457066***

**RVC – BRUZ (35) – DGA MI**

**Rénovation du Pôle Médecine de Prévention  
et du Pôle d'Action Sociale**

## Rapport de mission de repérage des matériaux et produits contenant de l'amiante avant réalisation de travaux

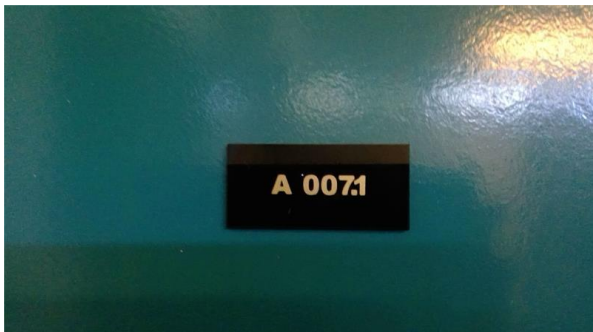
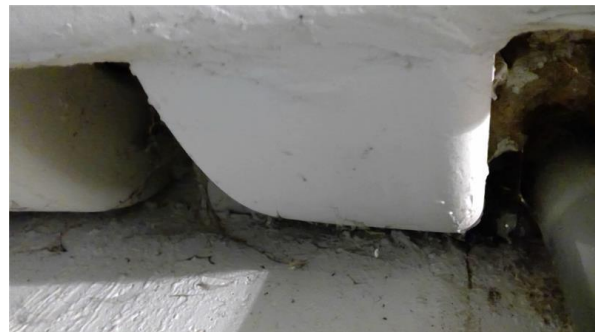
### ELEMENT : Conduit de ventilation

| Vue d'ensemble | | Emplacement | |
|---|---|---|--|
| DGAMI (Ministère des armées) | 82122 DGAMI | 1er SS - L.T n°2 A 007.1<br>Conduit de ventilation - Plafond | |

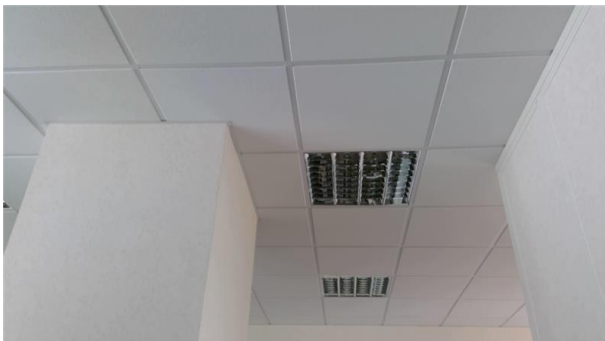
### ELEMENT : Faux-plafond

| Emplacement | | |
|---|---|---|
| DGAMI (Ministère des armées) | 82122 DGAMI | RDC - Courrier A113<br>Faux-plafond - Plafond |

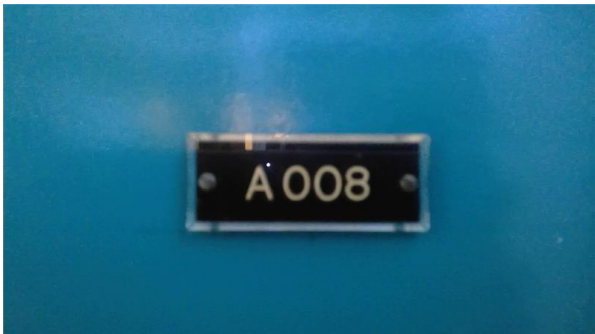
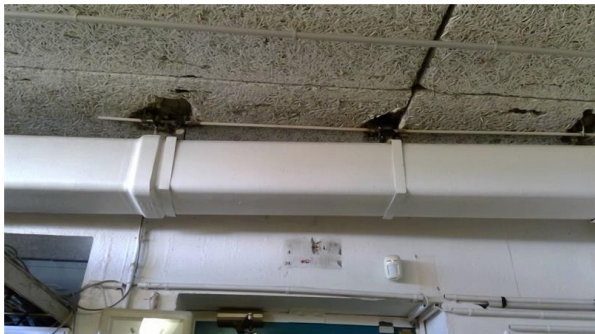
| ELEMENT : Conduit de ventilation n°1 | | |

| ELEMENT : Conduit de ventilation n°1 | | |
|---|---|---|
| DGAMI (Ministère des armées) | 82122 DGAMI | 1er SS - Répartiteur A 008<br>Conduit de ventilation n°1 - Plafond |

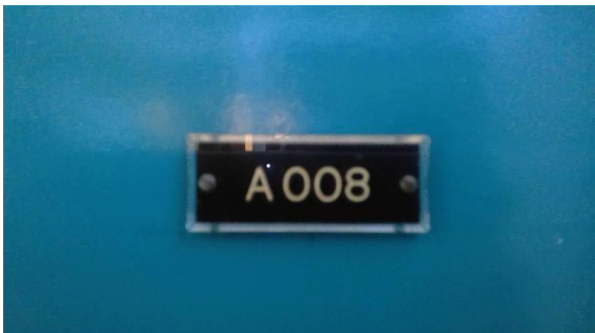
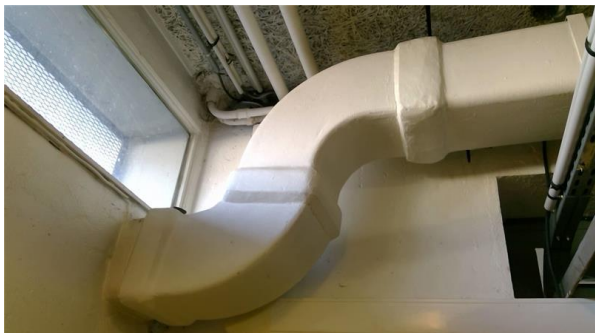
| ELEMENT : Conduit de ventilation n°2 | | |

| ELEMENT : Conduit de ventilation n°2 | | |
|---|---|---|
| DGAMI (Ministère des armées) | 82122 DGAMI | 1er SS - Répartiteur A 008<br>Conduit de ventilation n°2 - Plafond |

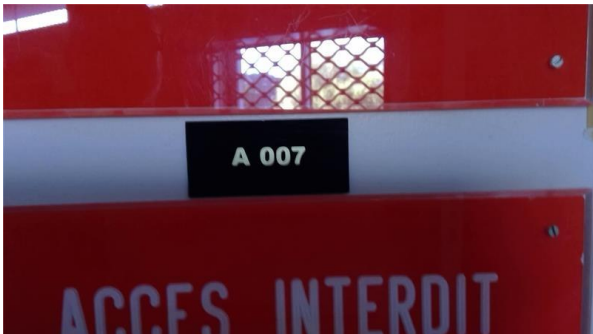
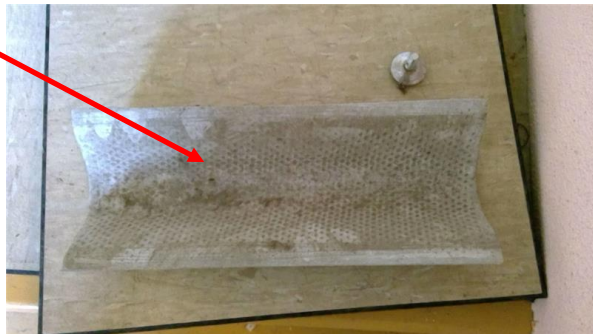
### ELEMENT : Toles ondulées

| Vue d'ensemble | | Emplacement |
|---|---|---|
| DGAMI (Ministère des armées) | 82122 DGAMI | 1er SS - Bureau n°2 A 007<br>Toles ondulées - Sol |

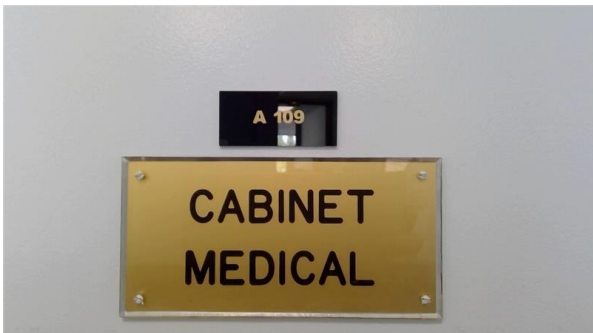
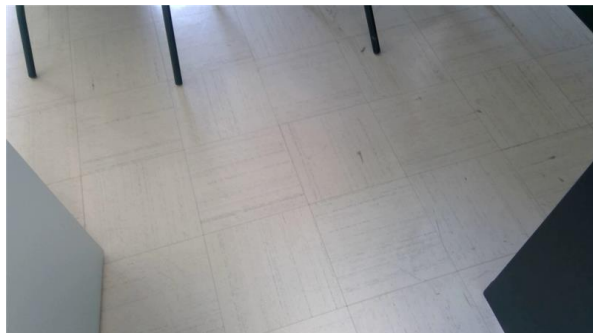
### ELEMENT : Revêtement de sol

| Vue d'ensemble | | Emplacement |
|---|---|---|
| DGAMI (Ministère des armées) | 82122 DGAMI | RDC - Cabinet médical A 109<br>Revêtement de sol - Sol |

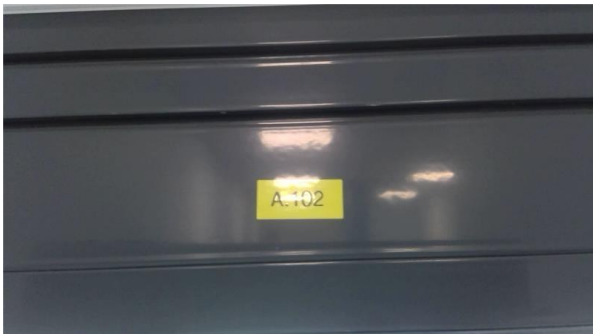
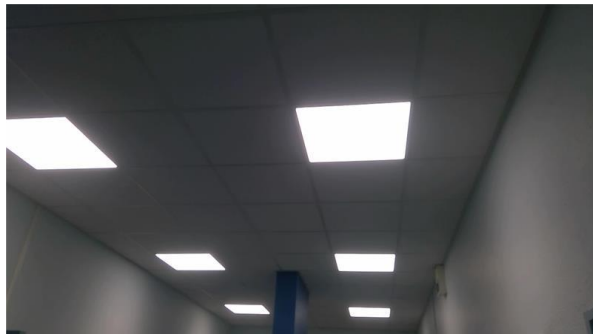
| ELEMENT : Faux-plafond | | |

| ELEMENT : Faux-plafond | | |
|---|---|---|
| DGAMI (Ministère des armées) | 82122 DGAMI | RDC - Couloir d'entrée A 102<br>Faux-plafond - Plafond |

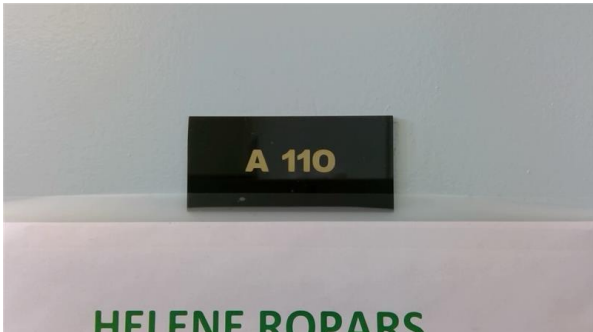
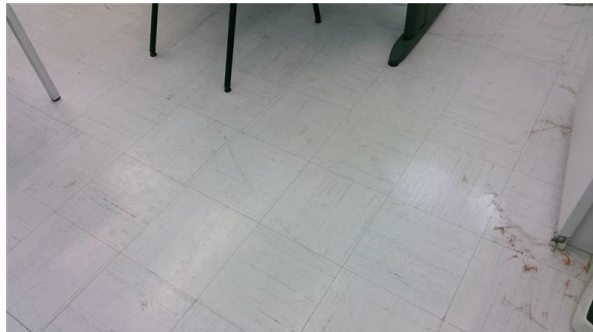
| ELEMENT : Revêtement de sol | | |

| ELEMENT : Revêtement de sol | | |
|---|---|---|
| DGAMI (Ministère des armées) | 82122 DGAMI | RDC - Bureau A 110 / A 114<br>Revêtement de sol - Sol |

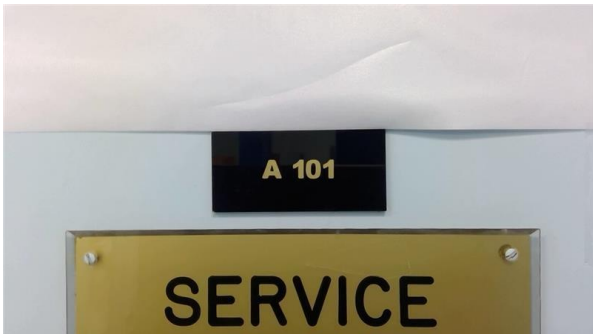
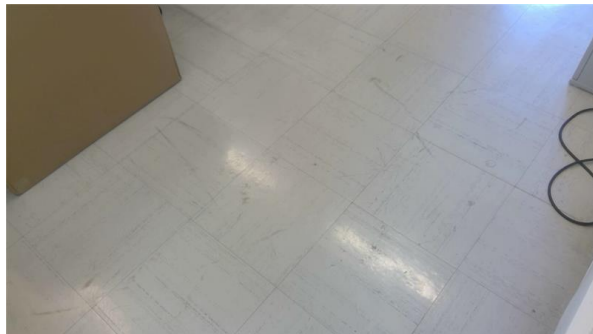
| ELEMENT : Revêtement de sol | | |

| ELEMENT : Revêtement de sol | | |
|---|---|---|
| DGAMI (Ministère des armées) | 82122 DGAMI | RDC - Bureau A 101/A 103<br>Revêtement de sol - Sol |

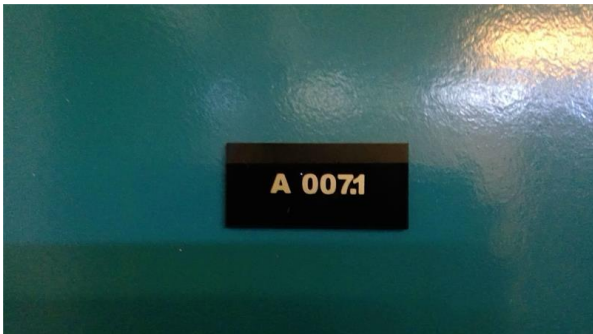
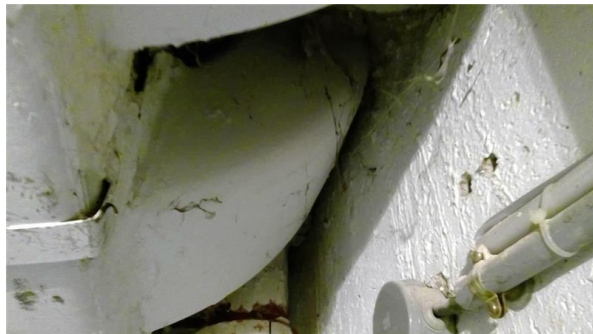
| ELEMENT : Conduit de ventilation | | |

| ELEMENT : Conduit de ventilation | | |
|---|---|---|
| DGAMI (Ministère des armées) | 82122 DGAMI | 1er SS - L.T n°2 A 007.1<br>Conduit de ventilation - Plafond |

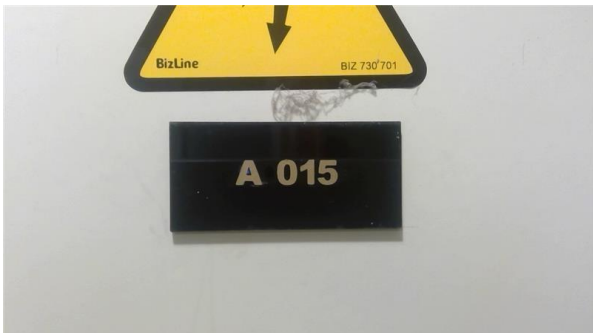
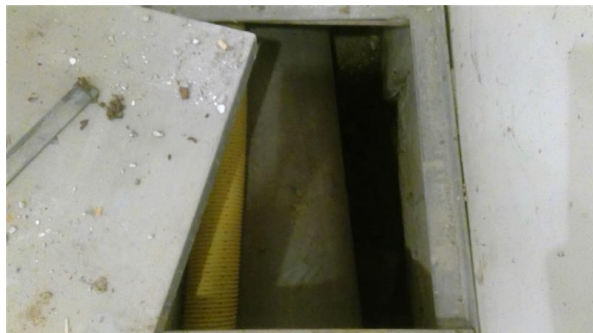
| ELEMENT : Conduit de fluide | | |

| ELEMENT : Conduit de fluide | | |
|---|---|---|
| DGAMI (Ministère des armées) | 82122 DGAMI | 1er SS - Labo photo A 015<br>Conduit de fluide - Sol |

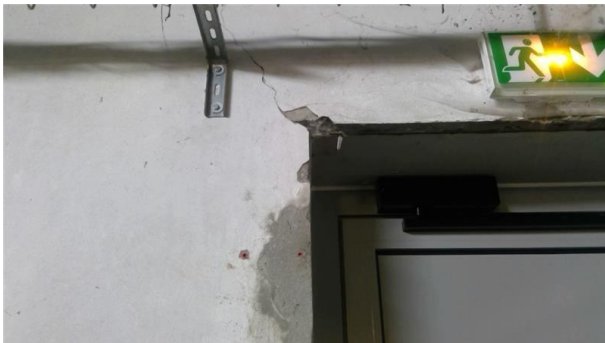
| PRELEVEMENT : P001 | | |

| PRELEVEMENT : P001 | | |
|---|---|---|
| DGAMI (Ministère des armées) | 82122 DGAMI | 1er SS - SAS D'ENTREE<br>Revêtement de mur - C |

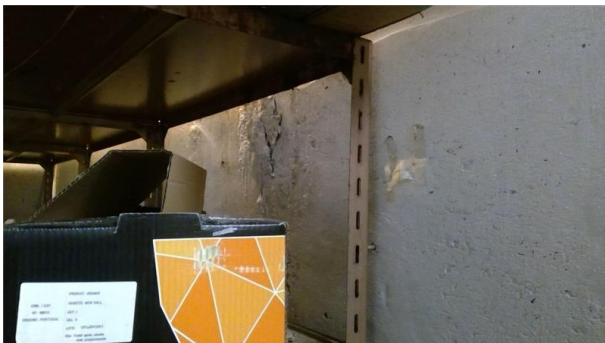
| PRELEVEMENT : P002 | | |

| PRELEVEMENT : P002 | | |
|---|---|---|
| DGAMI (Ministère des armées) | 82122 DGAMI | 1er SS - SAS D'ENTREE<br>Revêtement de mur - C |

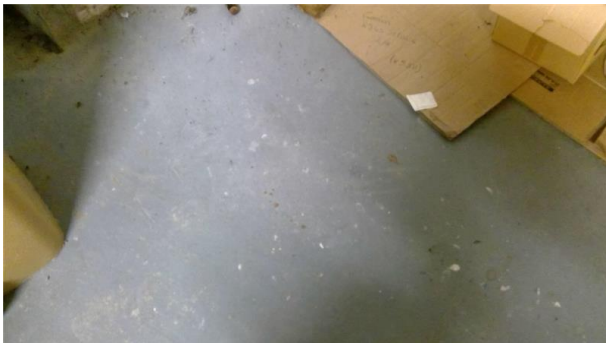
| PRELEVEMENT : P003 | | |

| PRELEVEMENT : P003 | | |
|---|---|---|
| DGAMI (Ministère des armées) | 82122 DGAMI | 1er SS - SAS D'ENTREE<br>Dalle - Sol |

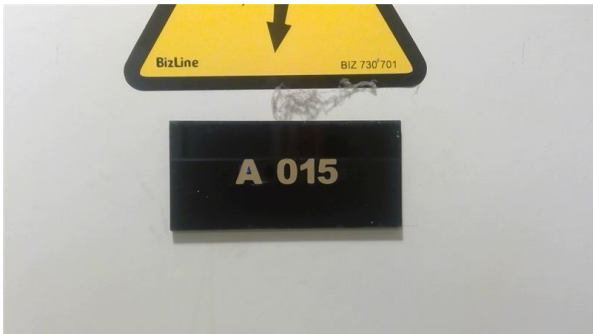
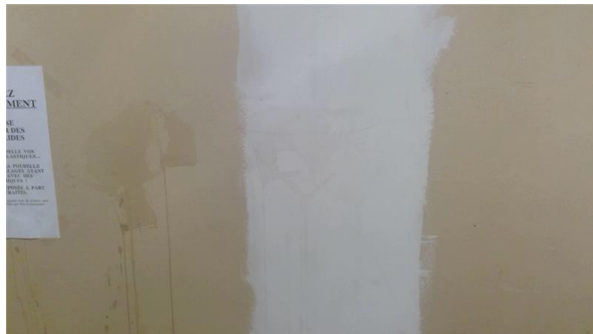
### PRELEVEMENT : P005

| Vue d'ensemble | | Emplacement |
|---|---|---|
| DGAMI (Ministère des armées) | 82122 DGAMI | 1er SS - Labo photo A 015<br>Cloisons - C |

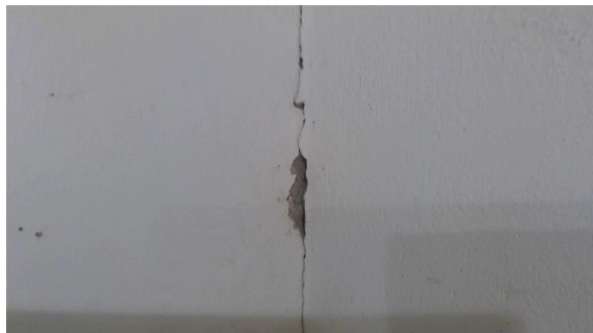
### PRELEVEMENT : P006

| Vue d'ensemble | | Emplacement |
|---|---|---|
| DGAMI (Ministère des armées) | 82122 DGAMI | 1er SS - Labo photo A 015<br>Murs - C |

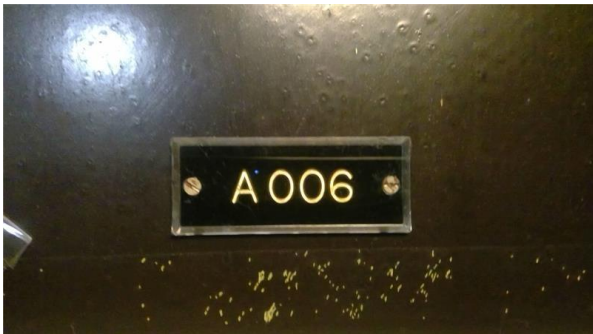
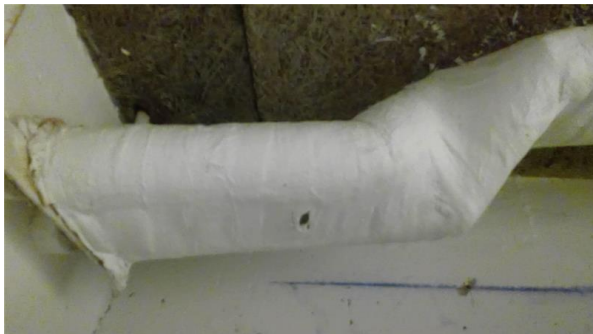
### PRELEVEMENT : P007

| Vue d'ensemble | | Emplacement |
|---|---|---|
| DGAMI (Ministère des armées) | 82122 DGAMI | 1er SS - Magasin n°1 A 016<br>Conduit de fluide n°2 - Plafond |

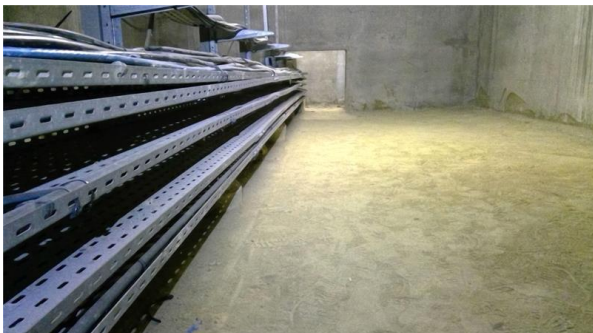
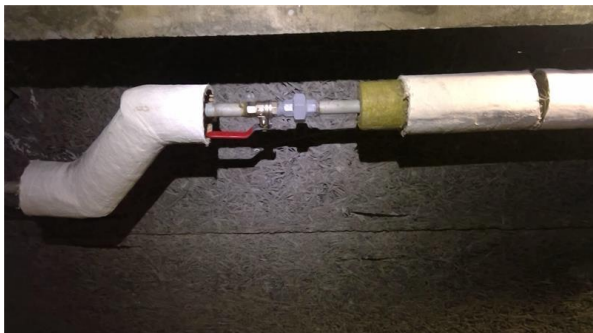
### PRELEVEMENT : P009

| Vue d'ensemble | | Emplacement |
|---|---|---|
| DGAMI (Ministère des armées) | 82122 DGAMI | 1er SS - V.S n°2<br>Conduit de fluide n°2 - Plafond |

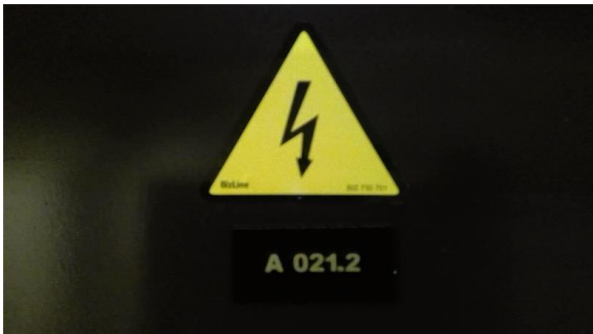
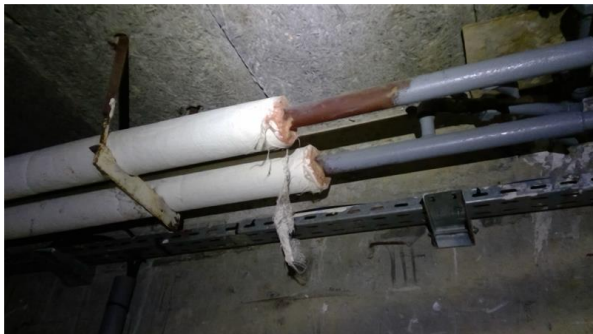
### PRELEVEMENT : P010

| Vue d'ensemble | | Emplacement |
|---|---|---|
| DGAMI (Ministère des armées) | 82122 DGAMI | 1er SS - V.S n°1 A 021.2<br>Conduit de fluide n°2 - Plafond |

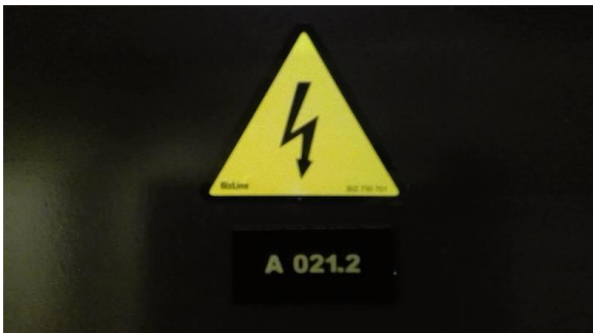
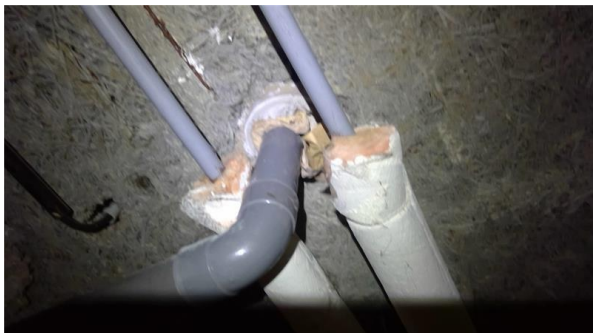
### PRELEVEMENT : P011

| Vue d'ensemble | | Emplacement |
|---|---|---|
| DGAMI (Ministère des armées) | 82122 DGAMI | 1er SS - V.S n°1 A 021.2<br>Conduit de fluide n°2 - Plafond |

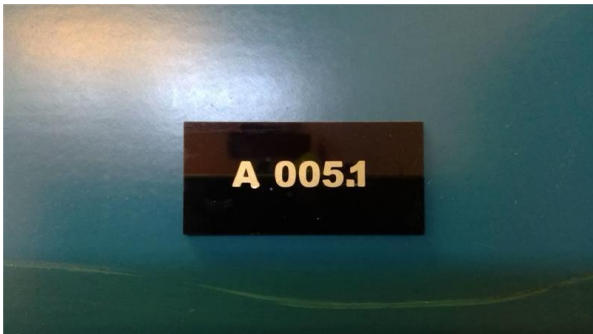
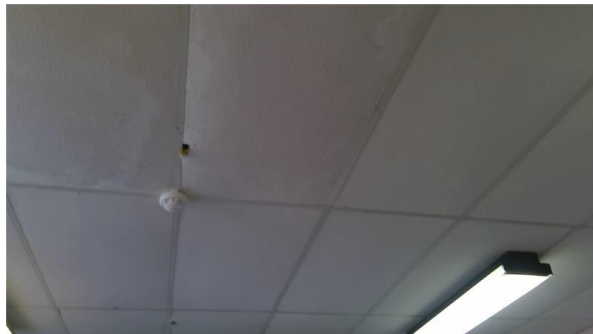
### PRELEVEMENT : P012

| Vue d'ensemble | | Emplacement |
|---|---|---|
| DGAMI (Ministère des armées) | 82122 DGAMI | 1er SS - Bureau n°1 A 005.1<br>Faux-plafond - Plafond |

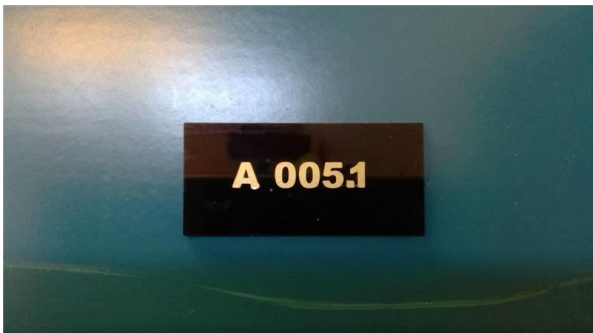
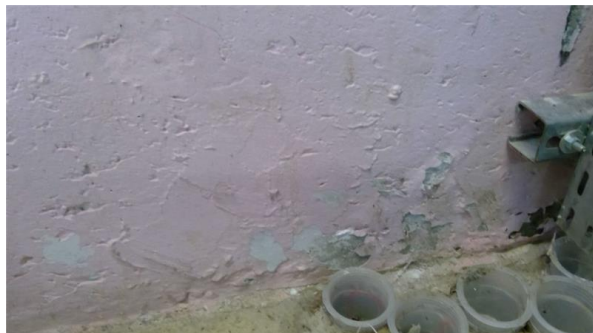
### PRELEVEMENT : P013

| Vue d'ensemble | | Emplacement |
|---|---|---|
| DGAMI (Ministère des armées) | 82122 DGAMI | 1er SS - Bureau n°1 A 005.1<br>Murs - C |
| LE PECHOUX Vincent | 06/07/2022 | Plâtre - Peinture |
| absence d'amiante | | |

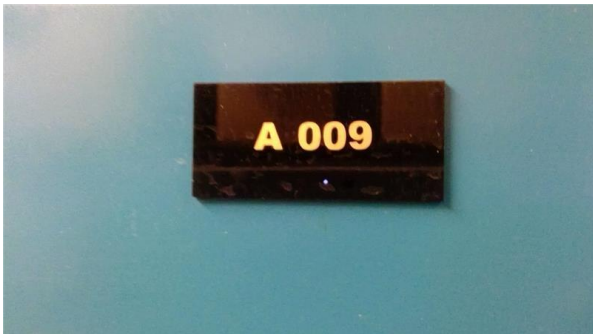
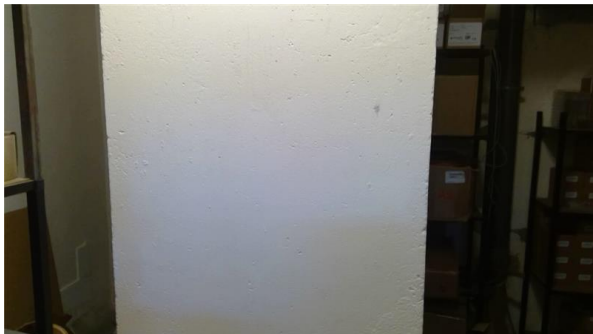
### PRELEVEMENT : P014

| Vue d'ensemble | | Emplacement |
|---|---|---|
| DGAMI (Ministère des armées) | 82122 DGAMI | 1er SS - Magasin n°2 A 009<br>Poteau - C |

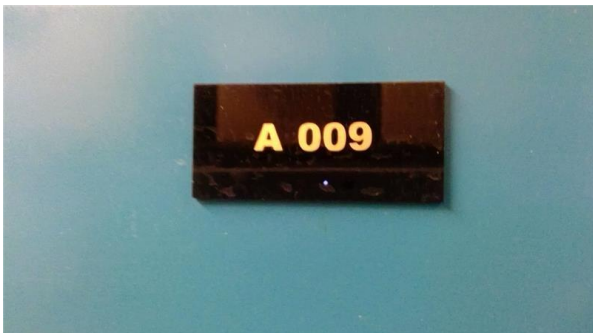
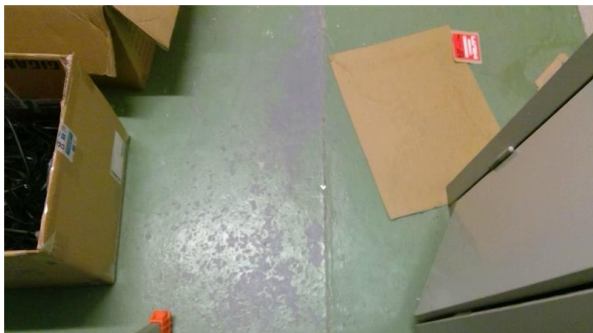
### PRELEVEMENT : P015

| Vue d'ensemble | | Emplacement |
|---|---|---|
| DGAMI (Ministère des armées) | 82122 DGAMI | 1er SS - Magasin n°2 A 009<br>Revêtement de sol - Sol |
| LE PECHOUX Vincent | 06/07/2022 | Béton - Peinture |
| absence d'amiante | | |

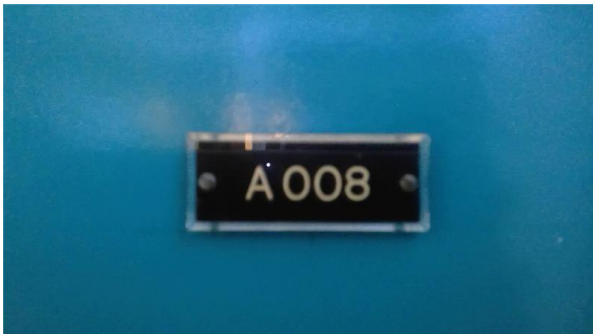
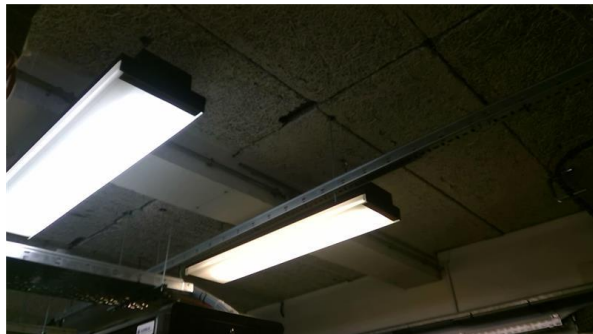
| PRELEVEMENT : P016 | | |

| PRELEVEMENT : P016 | | |
|---|---|---|
| DGAMI (Ministère des armées) | 82122 DGAMI | 1er SS - Répartiteur A 008<br>Plafond - Plafond |

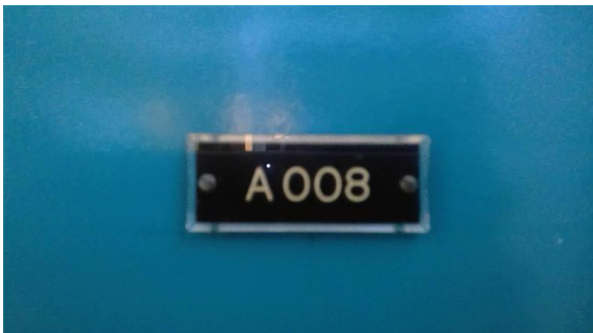
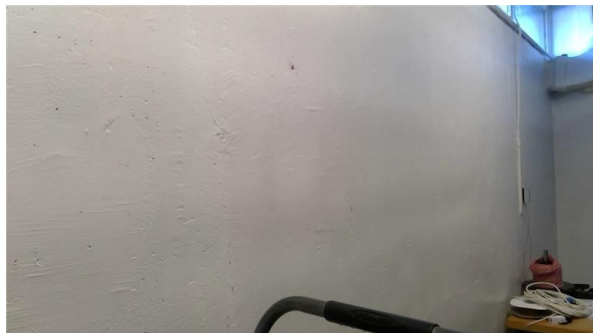
| PRELEVEMENT : P017 | | |

| PRELEVEMENT : P017 | | |
|---|---|---|
| DGAMI (Ministère des armées) | 82122 DGAMI | 1er SS - Répartiteur A 008<br>Murs - C |
| LE PECHOUX Vincent | 06/07/2022 | Béton - Peinture |
| absence d'amiante | | |

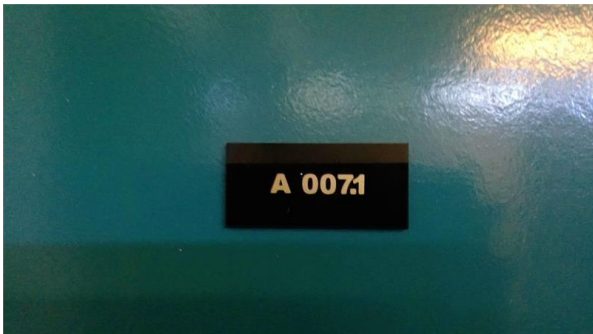
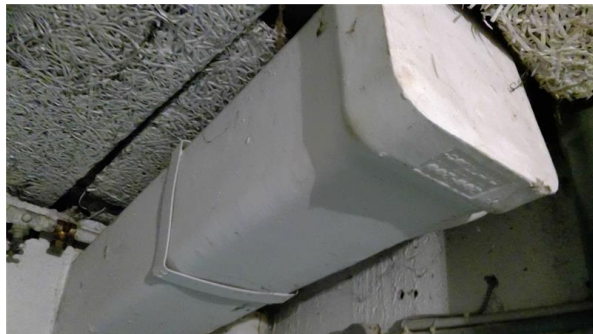
| PRELEVEMENT : P018 | | |

| PRELEVEMENT : P018 | | |
|---|---|---|
| DGAMI (Ministère des armées) | 82122 DGAMI | 1er SS - L.T n°2 A 007.1<br>Conduit de ventilation - Plafond |

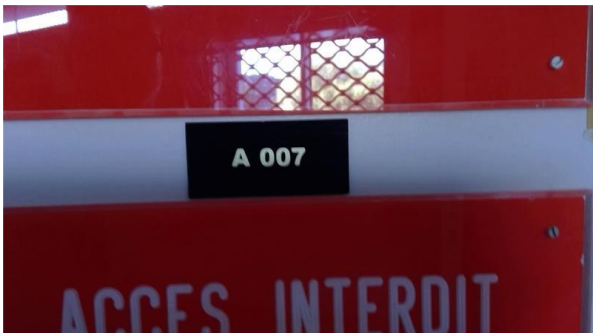
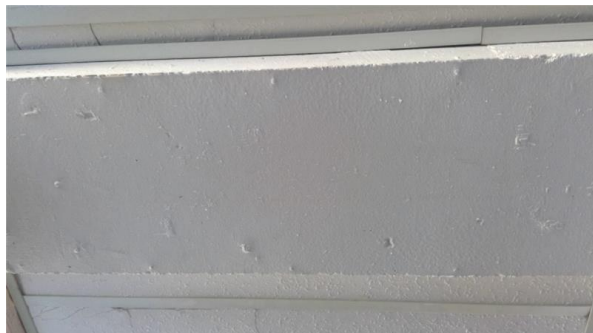
| PRELEVEMENT : P019 | | |

| PRELEVEMENT : P019 | | |
|---|---|---|
| DGAMI (Ministère des armées) | 82122 DGAMI | 1er SS - Bureau n°2 A 007<br>Poutre - Plafond |
| LE PECHOUX Vincent | 06/07/2022 | Béton - Peinture |
| absence d'amiante | | |

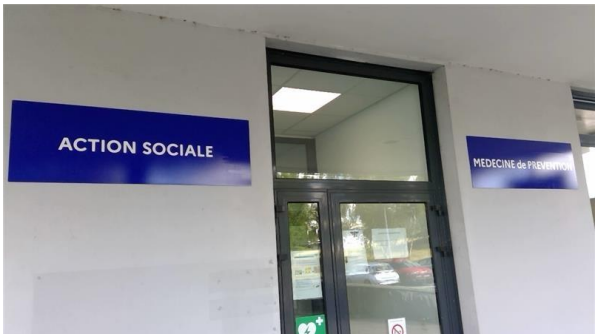
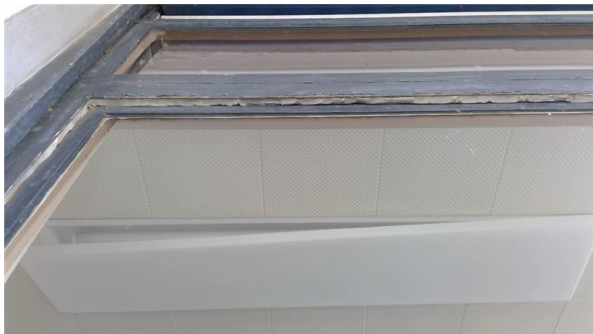
### PRELEVEMENT : P020

| Vue d'ensemble | | Emplacement |
|---|---|---|
| DGAMI (Ministère des armées) | 82122 DGAMI | RDC - Extérieur façade ouest<br>Fenêtre - C |

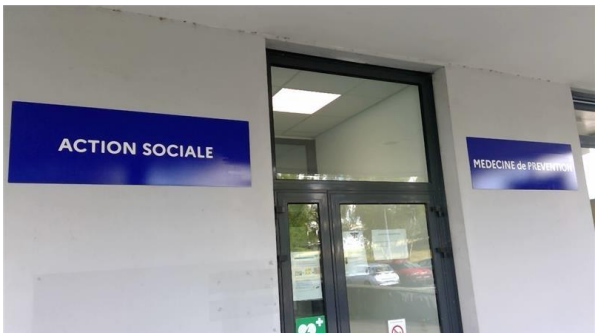
### PRELEVEMENT : P021

| Vue d'ensemble | | Emplacement |
|---|---|---|
| DGAMI (Ministère des armées) | 82122 DGAMI | RDC - Extérieur façade ouest<br>Fenêtre - C |

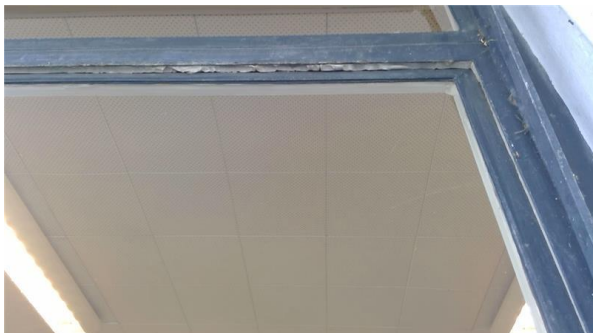
| Vue d'ensemble | | Emplacement |
|---|---|---|
| LE PECHOUX Vincent | 06/07/2022 | Joint d'assemblage |
| absence d'amiante | | |

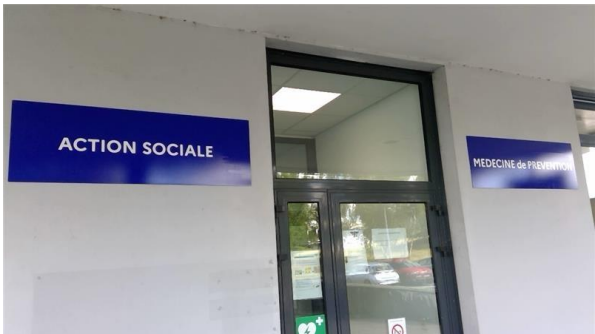
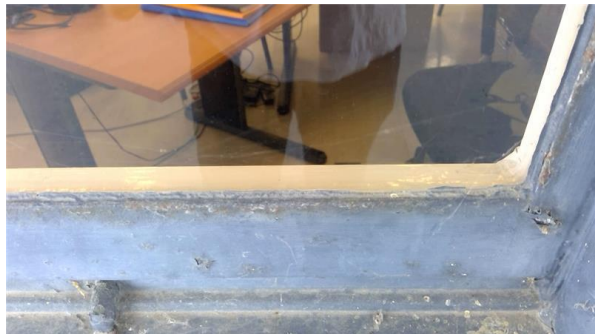
### PRELEVEMENT : P022

| Vue d'ensemble | | Emplacement |
|---|---|---|
| DGAMI (Ministère des armées) | 82122 DGAMI | RDC - Extérieur façade ouest<br>Fenêtre - C |

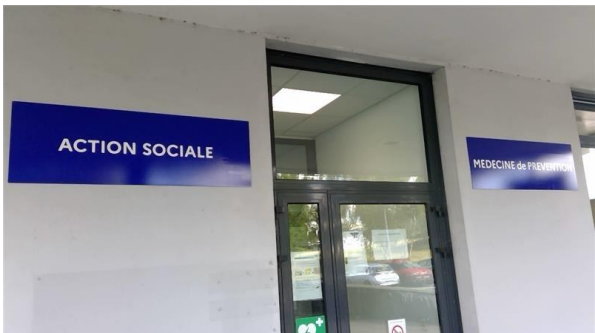
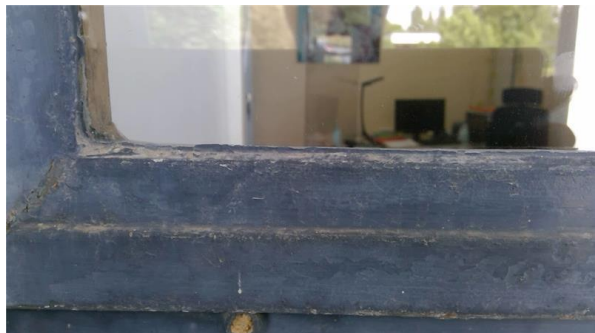
### PRELEVEMENT : P023

| Vue d'ensemble | | Emplacement |
|---|---|---|
| DGAMI (Ministère des armées) | 82122 DGAMI | RDC - Extérieur façade ouest<br>Fenêtre - C |

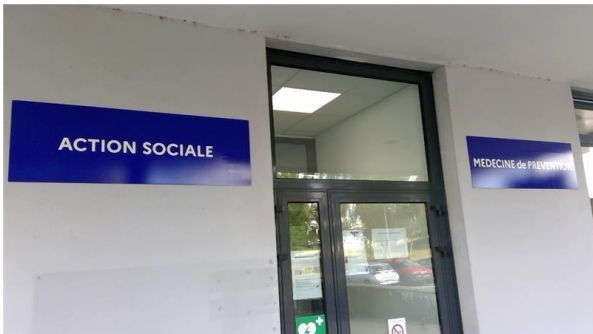
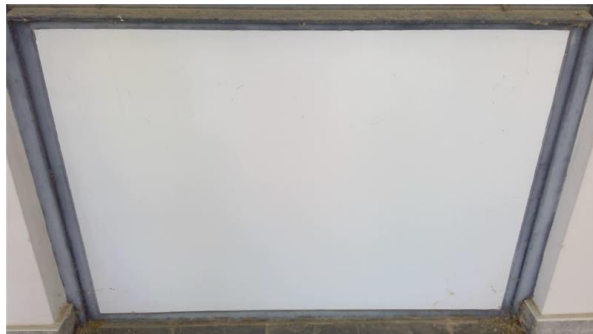
### PRELEVEMENT : P024

| Vue d'ensemble | | Emplacement |
|---|---|---|
| DGAMI (Ministère des armées) | 82122 DGAMI | RDC - Extérieur façade ouest<br>Allège de fenêtre - C |

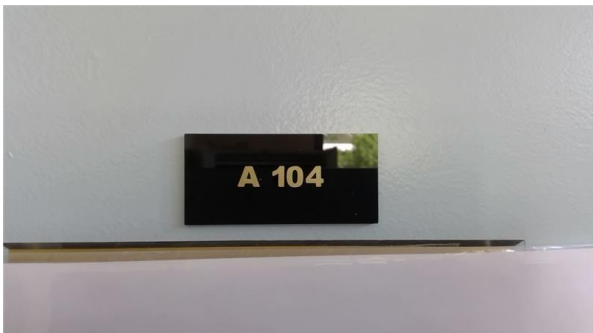
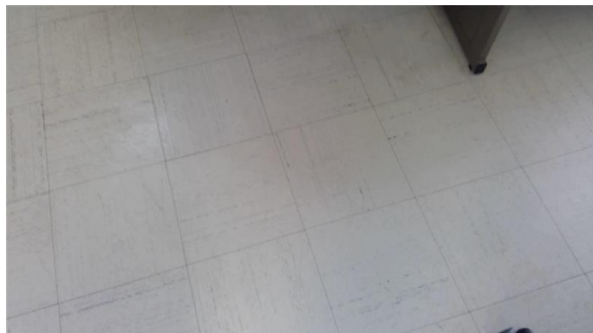
### PRELEVEMENT : P025

| Vue d'ensemble | | Emplacement |
|---|---|---|
| DGAMI (Ministère des armées) | 82122 DGAMI | RDC - Bureau A 104<br>Revêtement de sol - Sol |

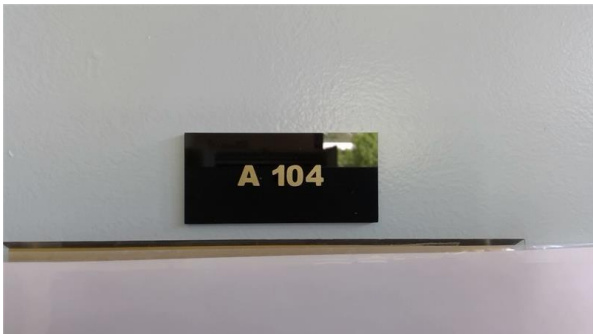
| PRELEVEMENT : P026 | | |

| PRELEVEMENT : P026 | | |
|---|---|---|
| DGAMI (Ministère des armées) | 82122 DGAMI | RDC - Bureau A 104<br>Revêtement de sol - Sol |

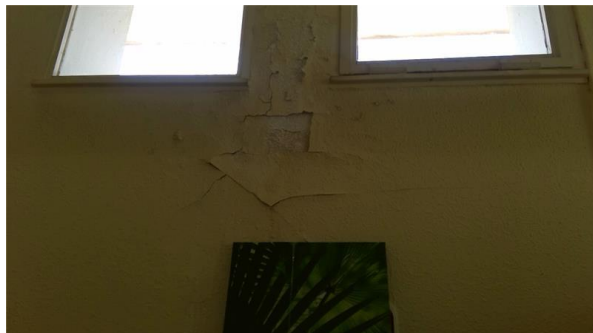
| PRELEVEMENT : P027 | | |

| PRELEVEMENT : P027 | | |
|---|---|---|
| DGAMI (Ministère des armées) | 82122 DGAMI | RDC - Bureau A 104<br>Murs - C |

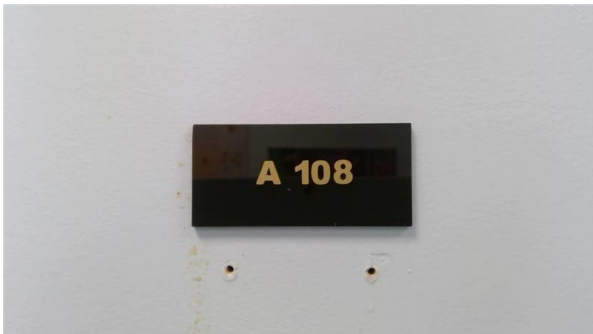
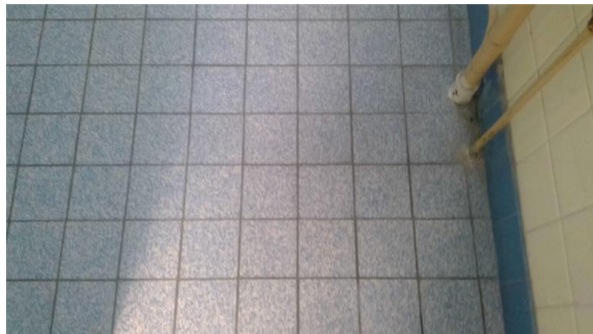
### PRELEVEMENT : P028

| Vue d'ensemble | | Emplacement |
|---|---|---|
| DGAMI (Ministère des armées) | 82122 DGAMI | RDC - WC A 108<br>Revêtement de sol - Sol |

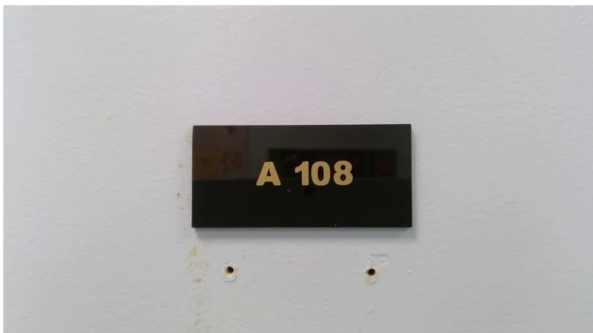
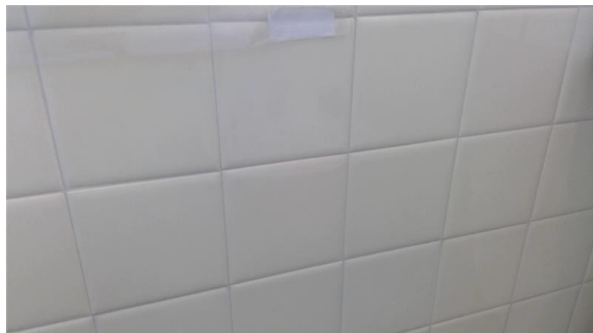
### PRELEVEMENT : P029

| Vue d'ensemble | | Emplacement |
|---|---|---|
| DGAMI (Ministère des armées) | 82122 DGAMI | RDC - WC A 108<br>Revêtement de mur - Toutes zones |

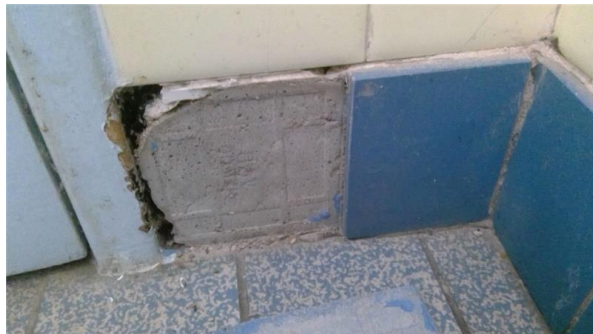
### PRELEVEMENT : P030

| Vue d'ensemble | | Emplacement |
|---|---|---|
| DGAMI (Ministère des armées) | 82122 DGAMI | RDC - WC A 108<br>Revêtement de mur - Toutes zones |

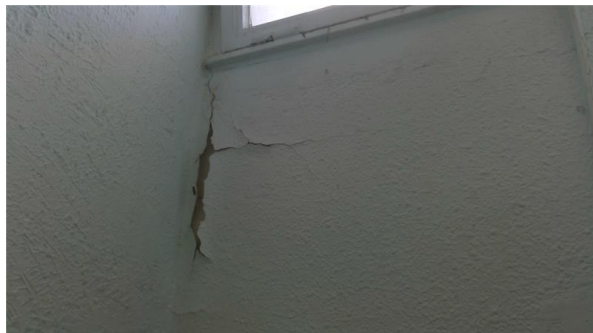
### PRELEVEMENT : P031

| Vue d'ensemble | | Emplacement |
|---|---|---|
| DGAMI (Ministère des armées) | 82122 DGAMI | RDC - WC A 108<br>Murs - Tous murs |

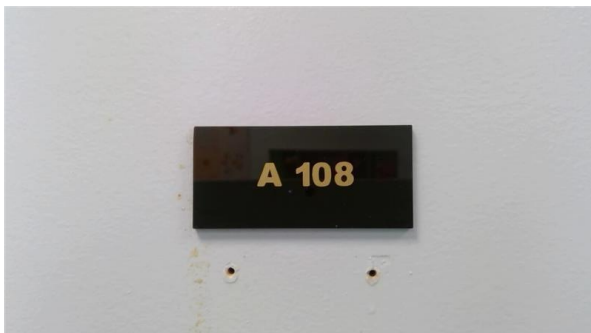
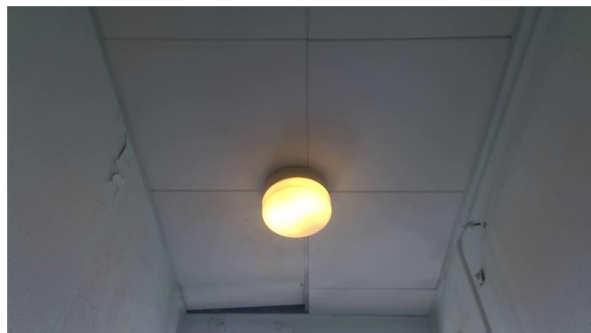
### PRELEVEMENT : P032

| Vue d'ensemble | | Emplacement | |
|---|---|---|--|
| DGAMI (Ministère des armées) | 82122 DGAMI | RDC - WC A 108<br>Faux-plafond - Plafond | |

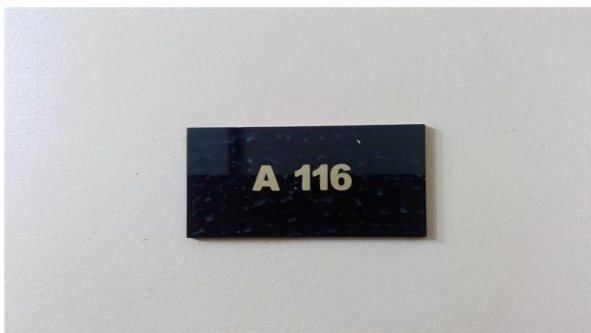
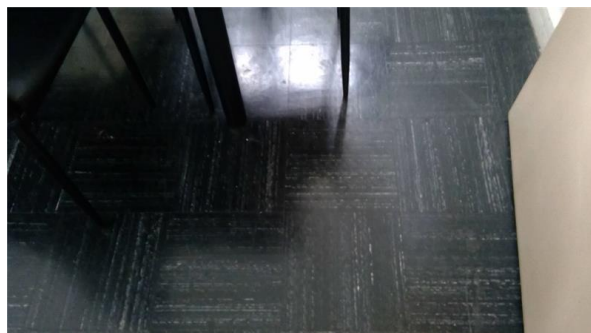
### PRELEVEMENT : P033

| Vue d'ensemble | | Emplacement | |
|---|---|---|--|
| DGAMI (Ministère des armées) | 82122 DGAMI | RDC - Salle de repos A 116<br>Revêtement de sol - Sol | |

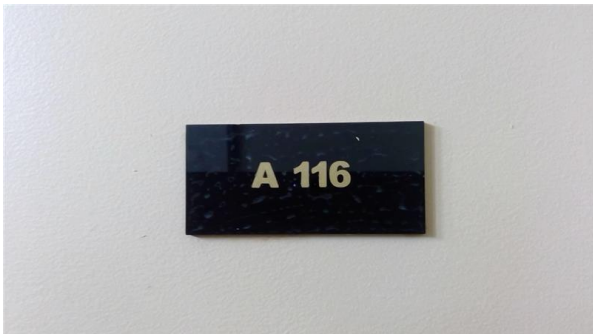
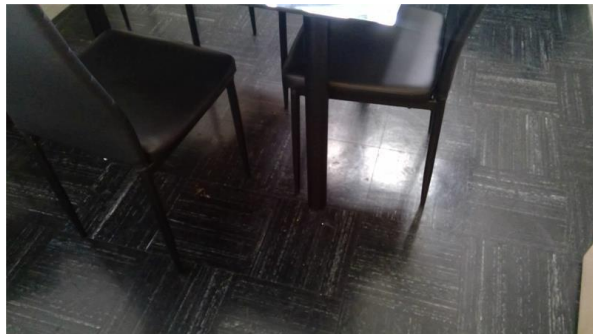
### PRELEVEMENT : P034

| Vue d'ensemble | | Emplacement |
|---|---|---|
| DGAMI (Ministère des armées) | 82122 DGAMI | RDC - Salle de repos A 116<br>Revêtement de sol - Sol |

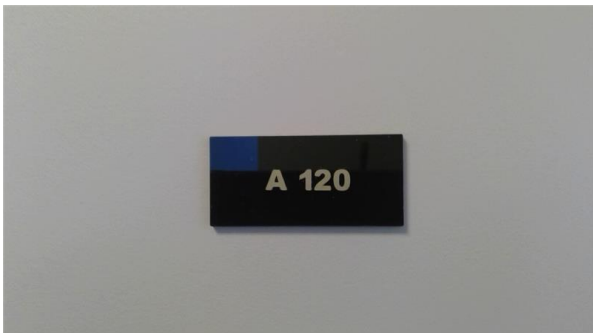
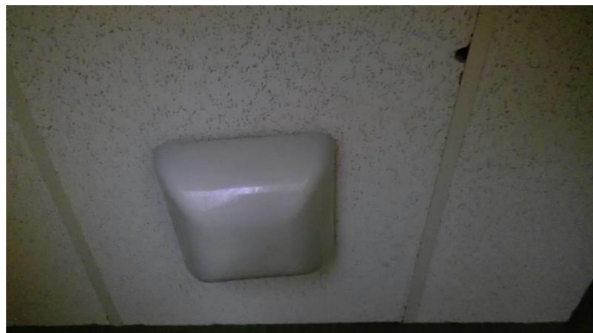
### PRELEVEMENT : P035

| Vue d'ensemble | | Emplacement |
|---|---|---|
| DGAMI (Ministère des armées) | 82122 DGAMI | RDC - Placard A 120<br>Faux-plafond - Plafond |

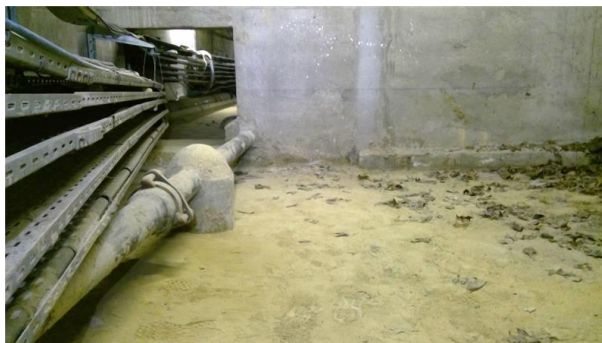
# PRELEVEMENT : P008\_1

| Nom du client | Numéro de dossier | Localisation |
|---|---|---|
| DGAMI (Ministère des armées) | 82122 DGAMI | 1er SS - V.S n°3<br>Conduit de fluide n°2 - Plafond |

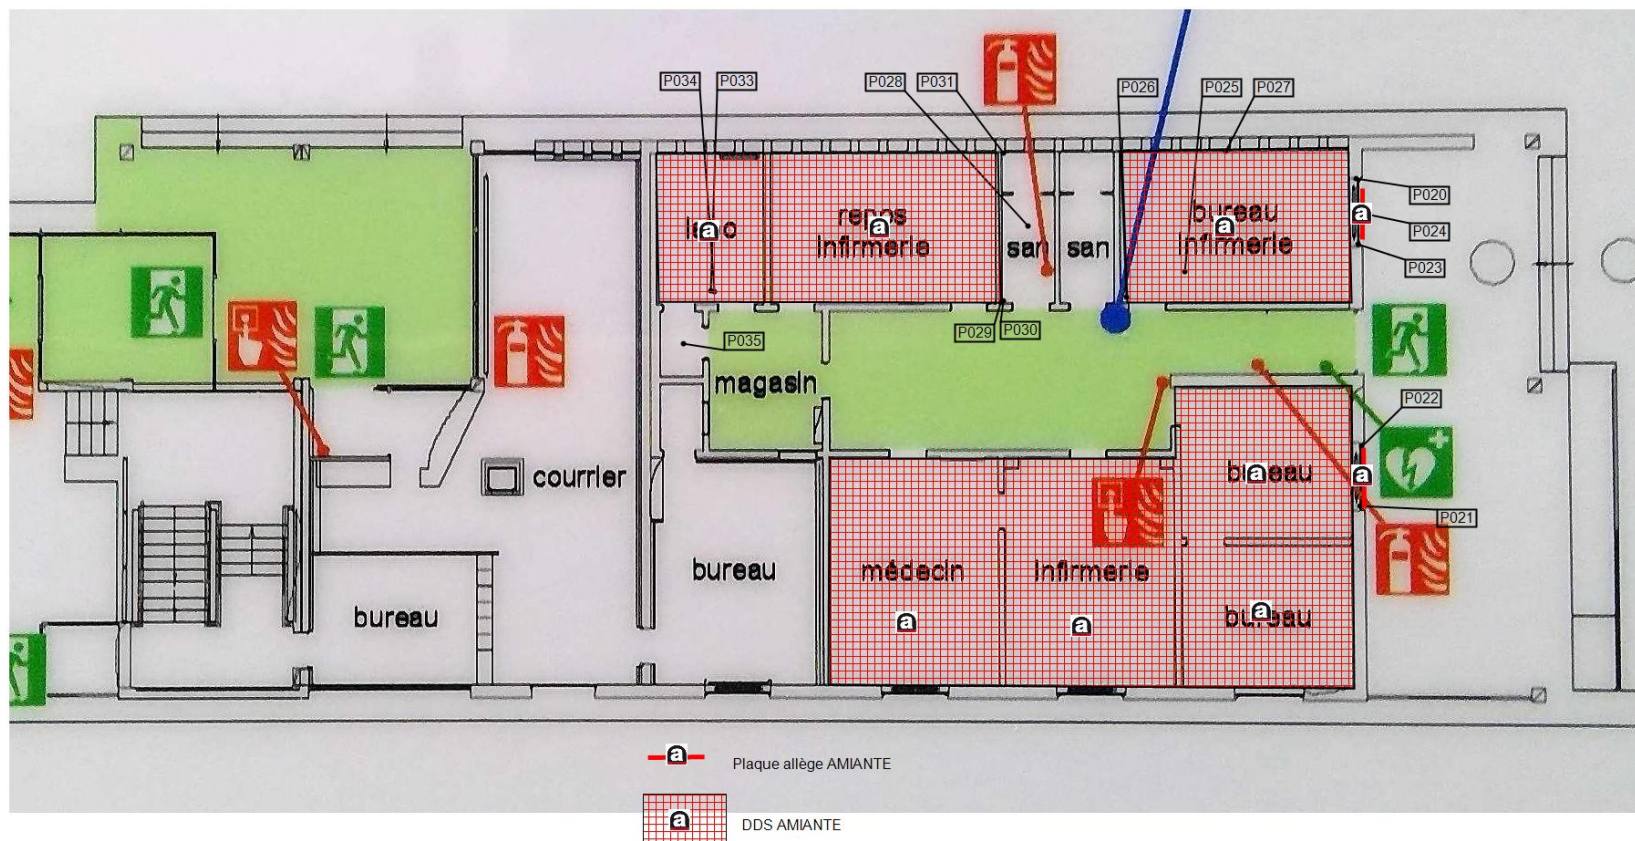
| ex/im<br>EXPLOITATION | | Planche de repérage | |
| Client : | DGAMI | Titre : | RDC |
