## FERME NEKATOENEA – DOMAINE D'ABBADIA COMMUNE D'HENDAYE (64)

### DIAGNOSTIC

#### ELECTRICITE – COURANTS FORTS & COURANTS FAIBLES

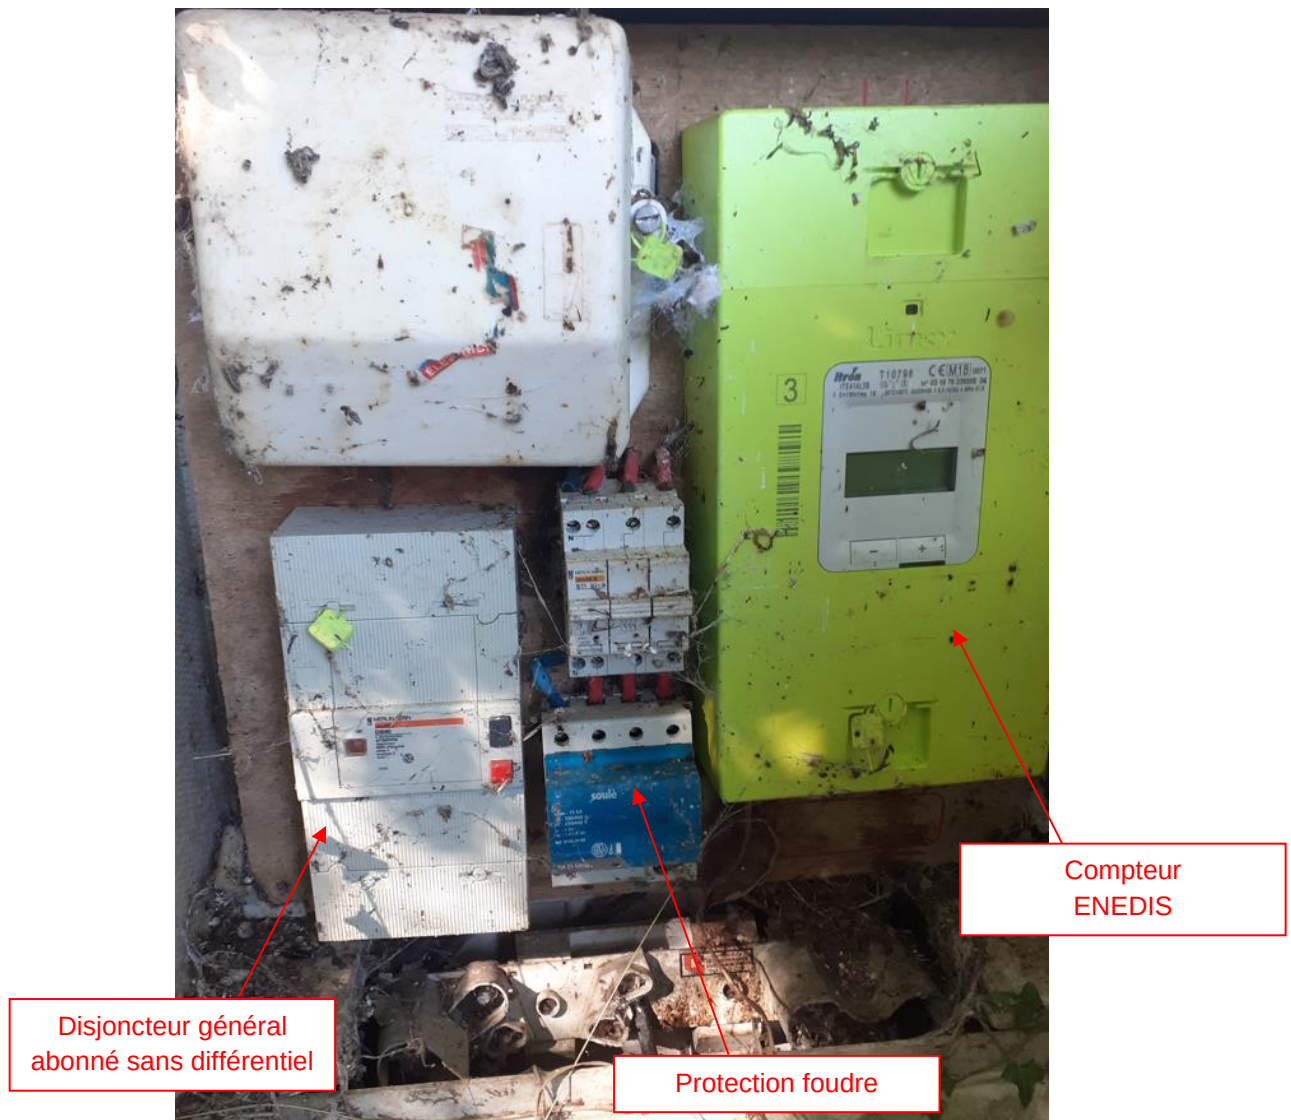
Le coffret abonné est équipé d'un compteur normalisé répondant aux standards du concessionnaire. Le compteur est associé avec le disjoncteur abonné général. Attention, le disjoncteur général n'est pas différentiel. Une protection foudre est présente.

L'ouvrage béton de l'émergence est en mauvaise état. La végétation est excessive et envahissante. Si aucune augmentation de puissance n'est envisagée, l'installation actuelle n'est pas à remettre en cause.

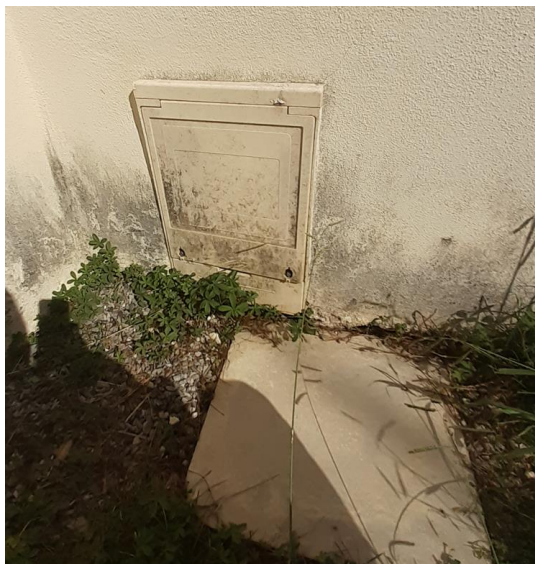
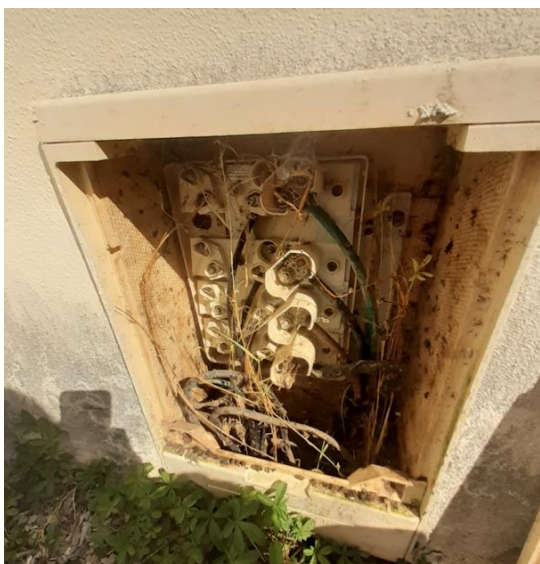
Ce câble prend pour origine, le disjoncteur général du coffret abonné. Son aboutissant est relié directement sur un coffret encastré dans la façade de la maison NEKATOENEA, à gauche de l'entrée principale.

L'ouverture du coffret en façade se fait avec l'utilisation d'un outil.

Le coffret de façade permet le raccordement entre le coffret abonné et le tableau général basse tension toujours par câble enterré, sous le bâtiment.

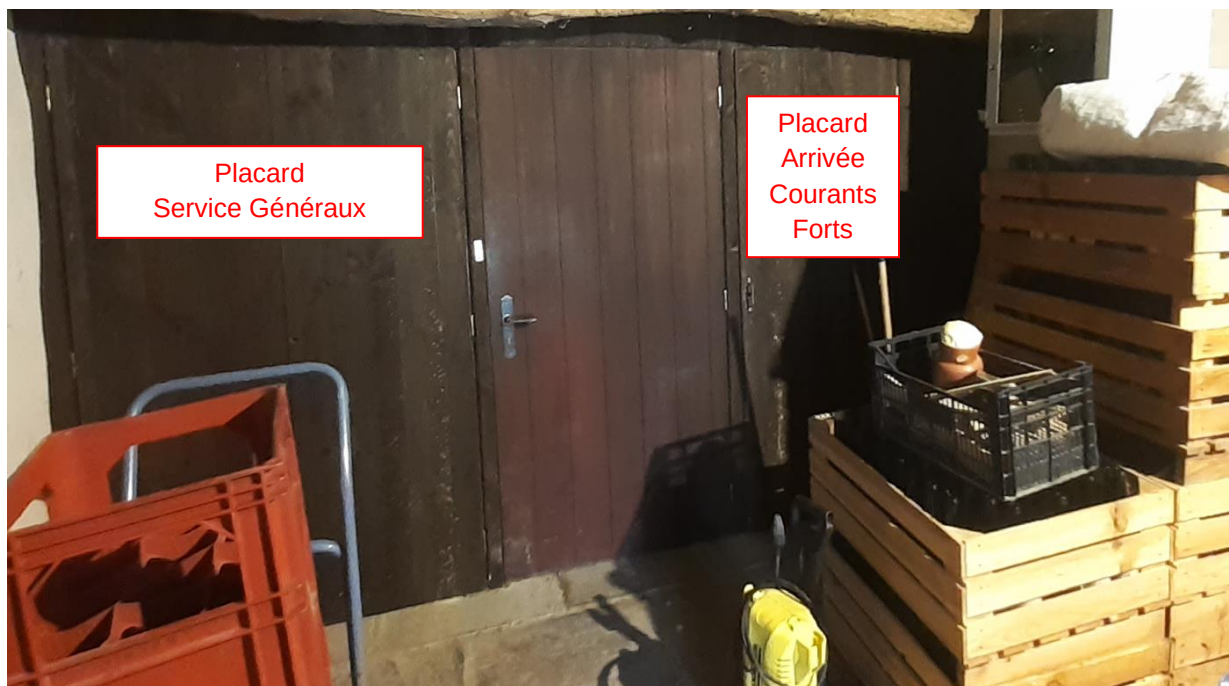
L'arrivée courants forts est présente dans un placard technique ci-dessous.  
On retrouve également le placard des services généraux.

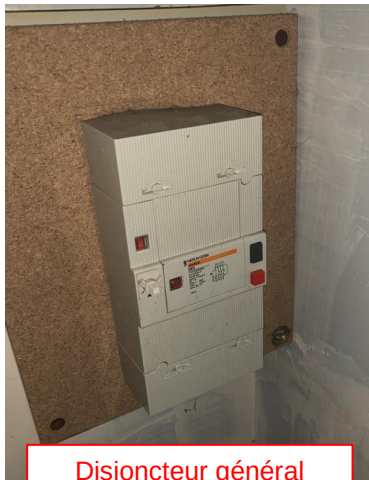
Disjoncteur général  
Maison 4P50A

Ce placard accueille un disjoncteur type DDI de calibre 50A distribuant, indépendamment et au travers de sous comptage, les entités suivantes :

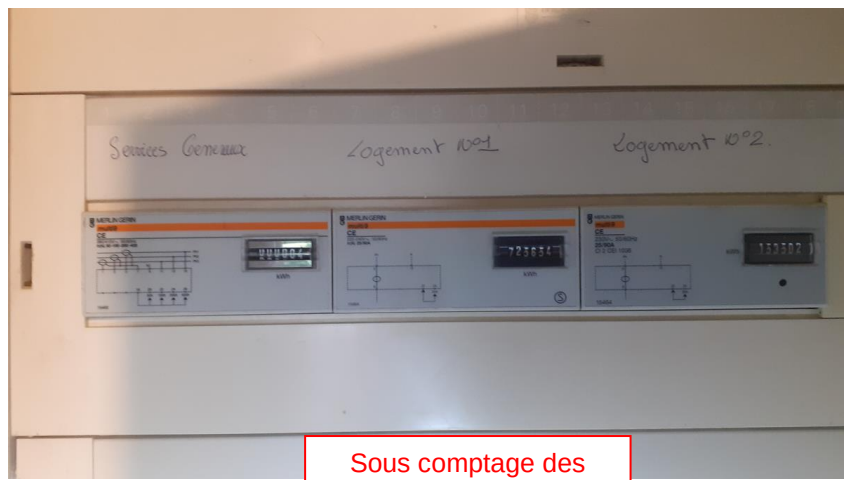
Sous comptage des  
Entités

- ✓ Le tableau électrique des services généraux (TD SG)
- ✓ Le logement 1
- ✓ Le logement 2

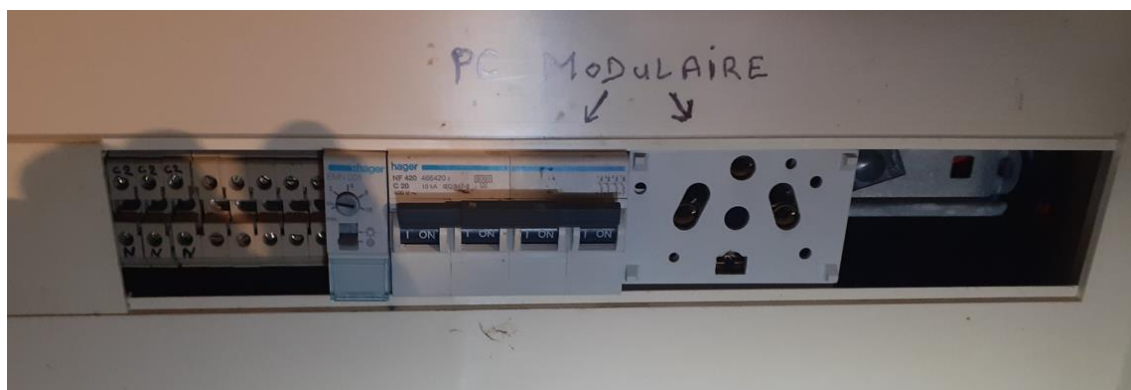
Les équipements en partie basse du tableau électrique ne respectent pas la protection IP2X lorsque le coffret est ouvert. La façade de la prise modulaire est à remettre en place ou la prise est à déposer.

La protection IP2X au niveau des plastrons doit être également rétablie.

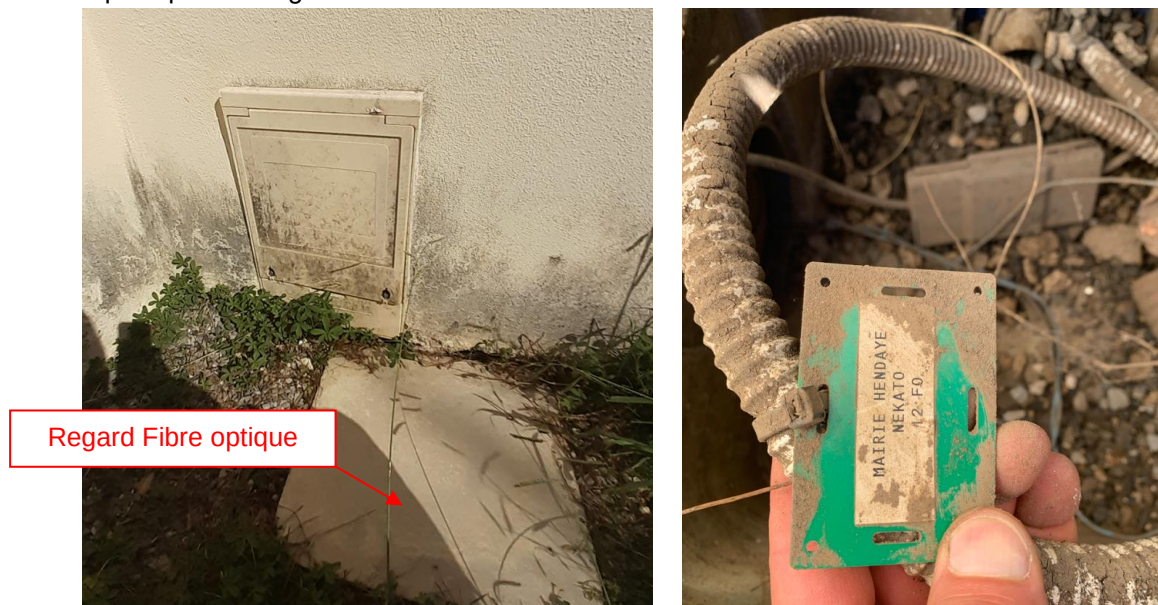
En partie extérieure du bâtiment, une fibre optique est présente dans un regard en sol à gauche de l'entrée principale. Il s'agit d'une 12 fibres nommée « MAIRIE HENDAYE NEKATO ».

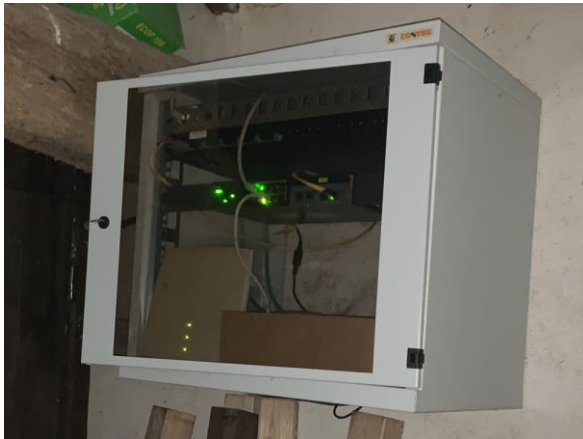
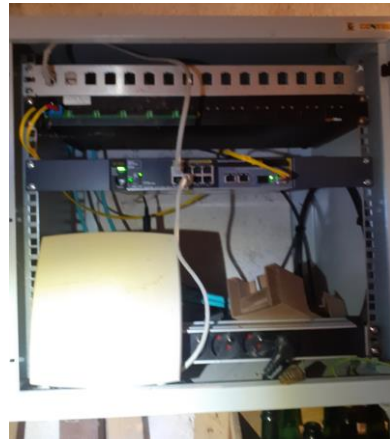
En partie intérieure, dans la maison NEKATOENEA, l'origine électrique courants faibles est modélisée par une baie informatique placée dans l'abri, en dehors d'un placard technique dédié.

L'organisation interne en termes de brassage est ordonnée. La réserve d'extension est minime en l'état mais suffisante pour l'utilisation actuelle.

Cette baie est équipée d'un switch ARUBA référence 2530-8 POE J9780A assurant la fourniture à un accès Ethernet.

Actuellement deux ports sur les huit disponibles sont utilisés :

- ✓ Un port dédié à une borne WIFI, implantée dans la baie
- ✓ Un port distribué en réseau cuivre capillaire vers un aboutissant indéterminé.

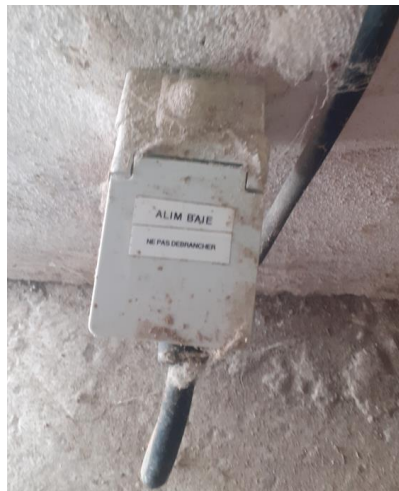
L'alimentation de la baie est réalisée depuis une prise du même local.

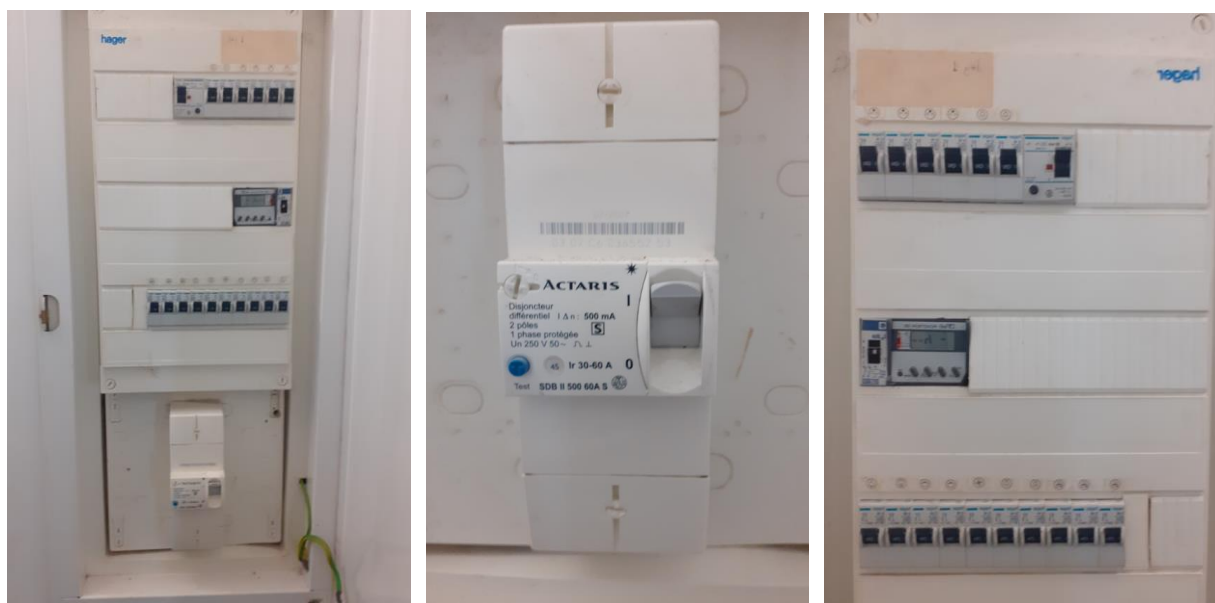
Le tableau électrique est de construction récente avec respect des protections IP2X de l'ensemble des équipements.

A ce jour, le tableau électrique du logement ne respecte aucune de ces réglementations.

D'un point de vue d'exploitation, et afin de maintenir une continuité de service des autres entités, le disjoncteur général du logement n°1 devrait être de type instantané. La sélectivité chronométrique n'est pas assurée avec le disjoncteur général maison.

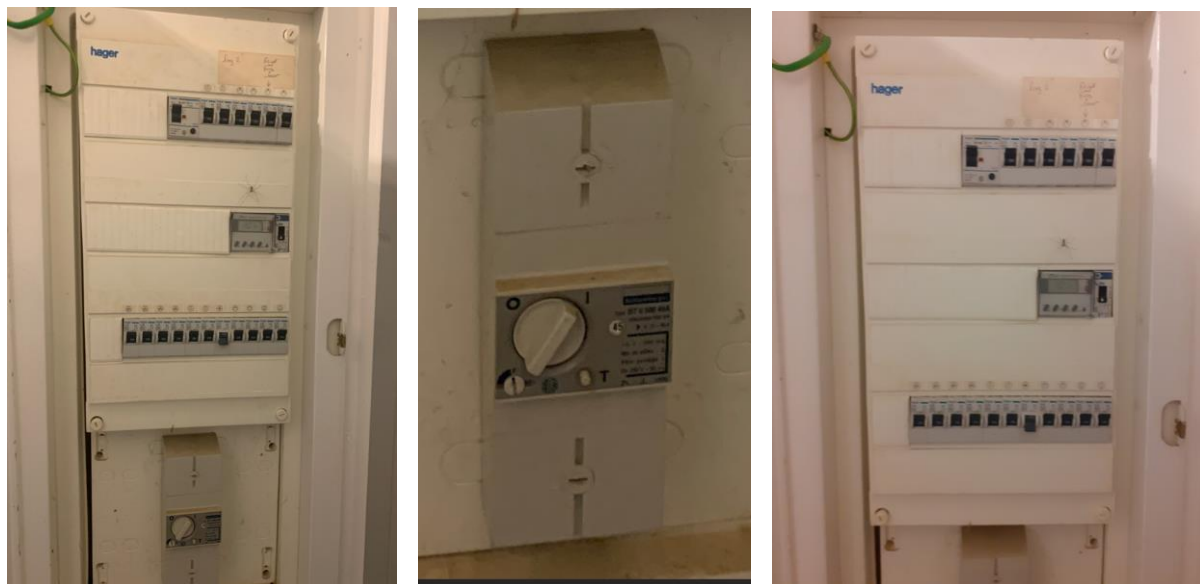
Le tableau électrique est de construction récente avec respect des protections IP2X de l'ensemble des équipements.

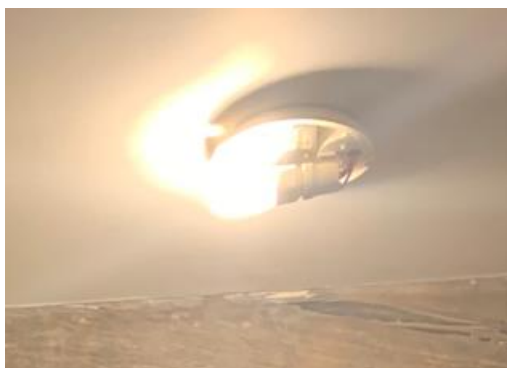
Il a été constaté un luminaire sans sa verrine de protection au niveau du WC. Également au dégagement à l'étage.

Luminaire avec ampoule d'ancienne génération principalement fluo, fluocompacte avec obsolescence annoncée par les Fabricants. Les ampoules son remplaçables par des ampoules à technologie à LED.

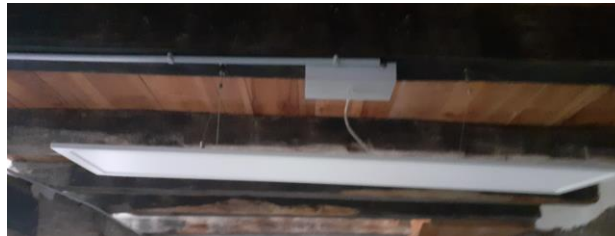
En termes d'exploitation, l'éclairage de la pièce n'est pas suffisant pour l'utilisation qui en est faite. Un luminaire est à technologie LED et placé en partie centrale de la pièce.

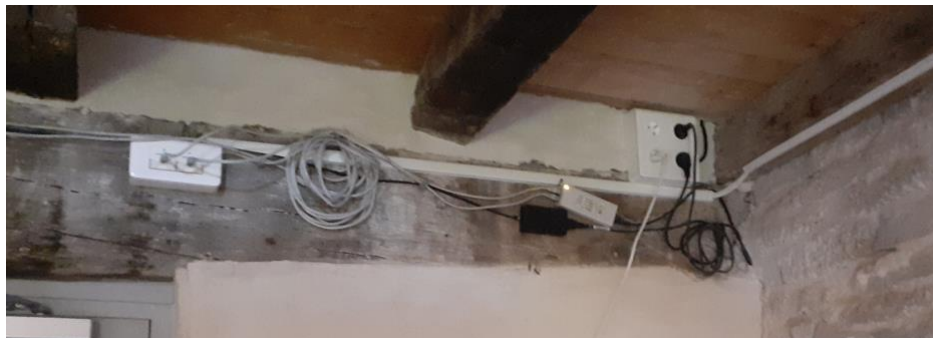
Ajout récent, de prises de type RJ45, en montage saillie, placées sous le plafond de l'atelier. Ces prises correspondent à une distribution commune dans la maison NEKATOENEA.

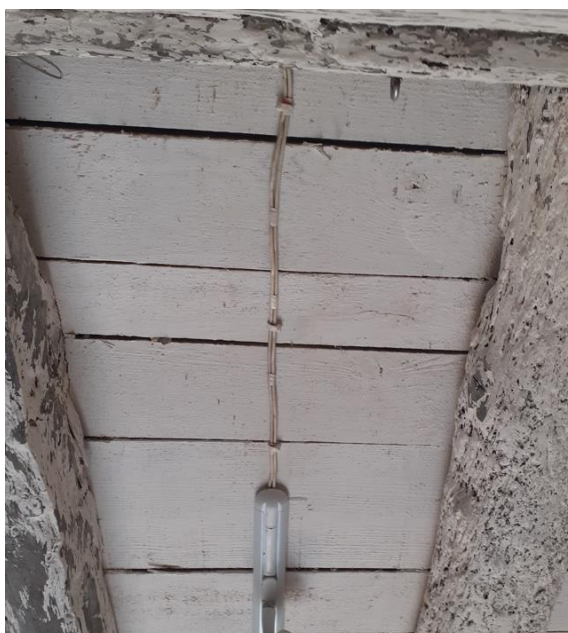
- Des câbles électriques traversant les planchers.
- La présence de câbles et circuits électriques qui semblent non utilisés.
- L'état des circuits électriques encastrés n'est pas vérifiable.
- La présence de fils directement liés à la structure sans protection mécanique complémentaire.

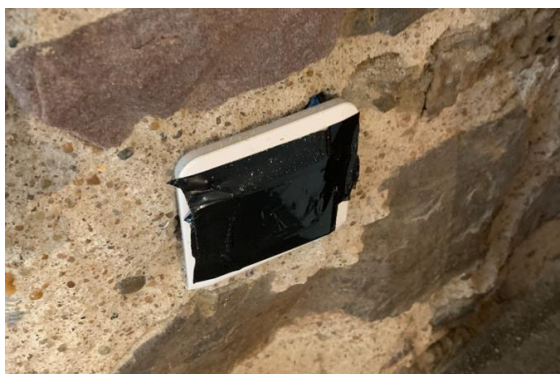
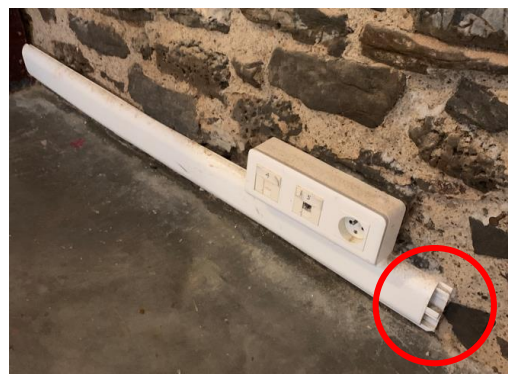
Une prise est cassée et une goulotte ne possède pas son accessoire de fermeture IP2X :

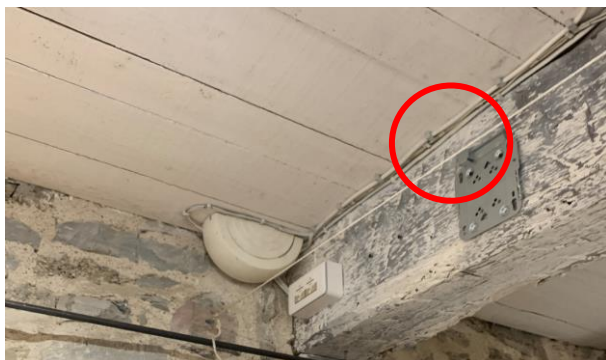
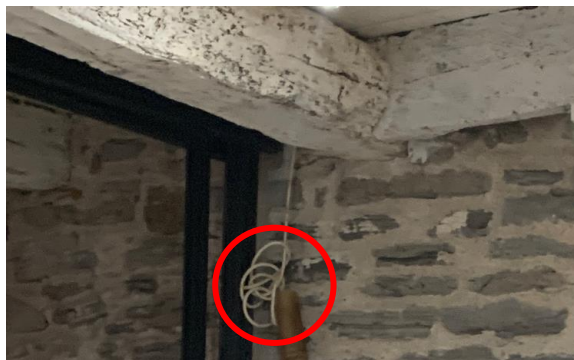
- Des câbles électriques traversant les planchers.
- La présence de câbles et circuits électriques qui semblent non utilisés.
- L'état des circuits électriques encastrés n'est pas vérifiable.
- La présence de fils directement liés à la structure sans protection mécanique complémentaire.

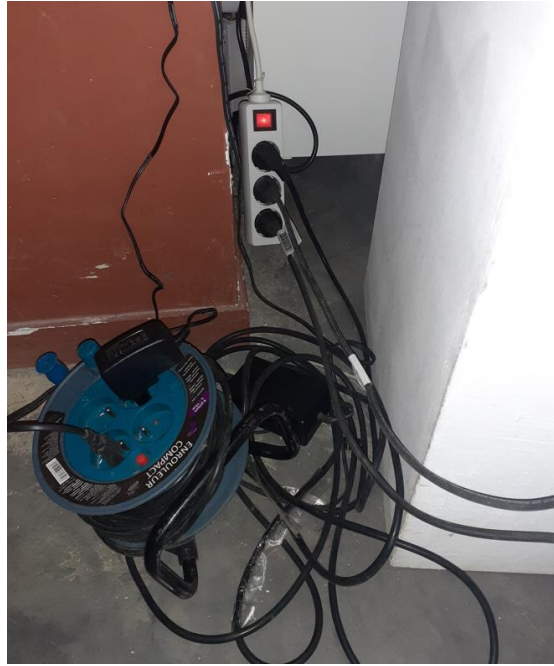
Présence de beaucoup de multiprises, indiquant une installation déficitaire en terme de prises murales.

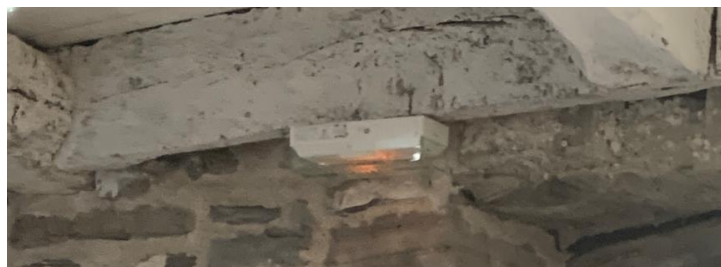
L'éclairage de sécurité est de type BAES (Blocs autonomes d'éclairage de sécurité).

Les appareils sont posés à plat sous poutre, empêchant une lecture claire du directionnel indiqué.

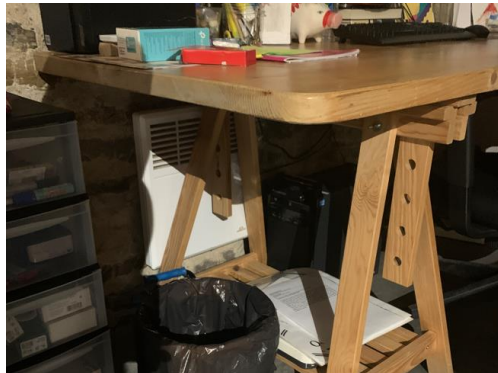
Convecteurs d'ancienne génération mais correctement entretenus.

La circulation de l'air en partie basse et haute des convecteurs est entravée par la présence de mobilier. Se reporter aux prescriptions du fabricant AIRELEC et garantir la libre circulation de l'air autour des émetteurs de chaleur; le risque d'incendie est important dans la configuration actuelle.

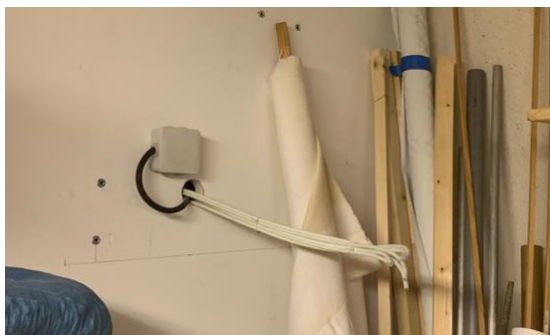
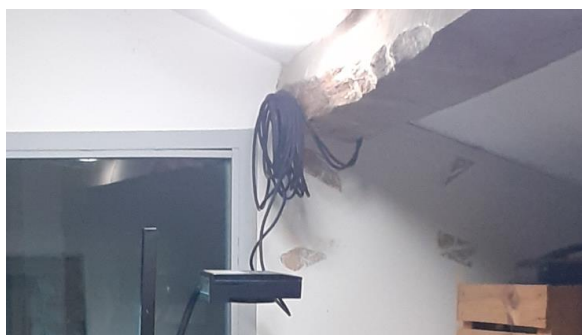
- Des câbles électriques traversant les planchers.
- La présence de câbles et circuits électriques qui semblent non utilisés.
- L'état des circuits électriques encastrés n'est pas vérifiable.
- Présence de câble Ethernet non isolés.

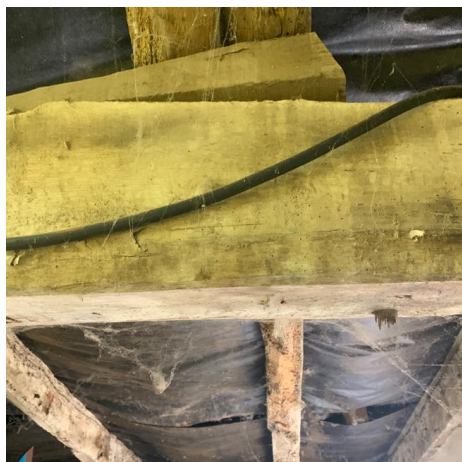
- Des câbles électriques traversant les planchers.
- La présence de câbles et circuits électriques qui semblent non utilisés.
- L'état des circuits électriques encastrés n'est pas vérifiable.
- Présence de câble désolidarisés de leur support.

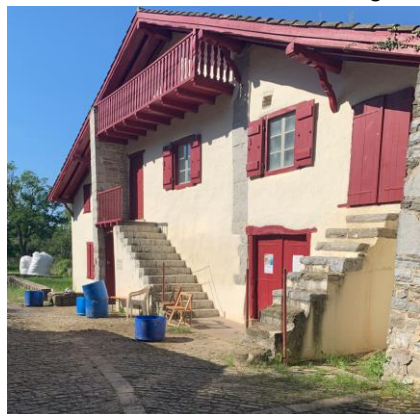
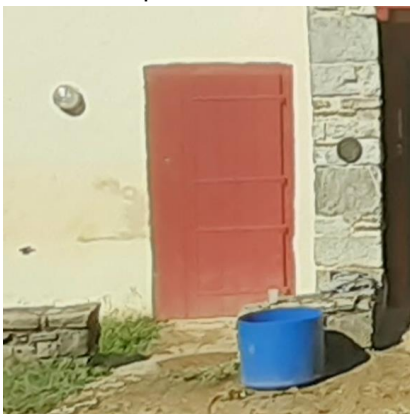
Il existe des luminaires à proximité de chacune des entrées des logements.

Les commandes de ces éclairages sont faites depuis l'intérieur de chacun des logements
