## DOSSIER DE DIAGNOSTIC TECHNIQUE

**REPÉRAGE HAP AVANT TRAVAUX**  
**REPÉRAGE AMIANTE AVANT TRAVAUX**

## RAPPORT DE REPÉRAGE DES MATÉRIAUX ET PRODUITS CONTENANT DE L'AMIANTE ET DES HAP AVANT RÉALISATION DE TRAVAUX SUR ENROBÉS

Référence bien : **UFR SciFA - Enrobés**

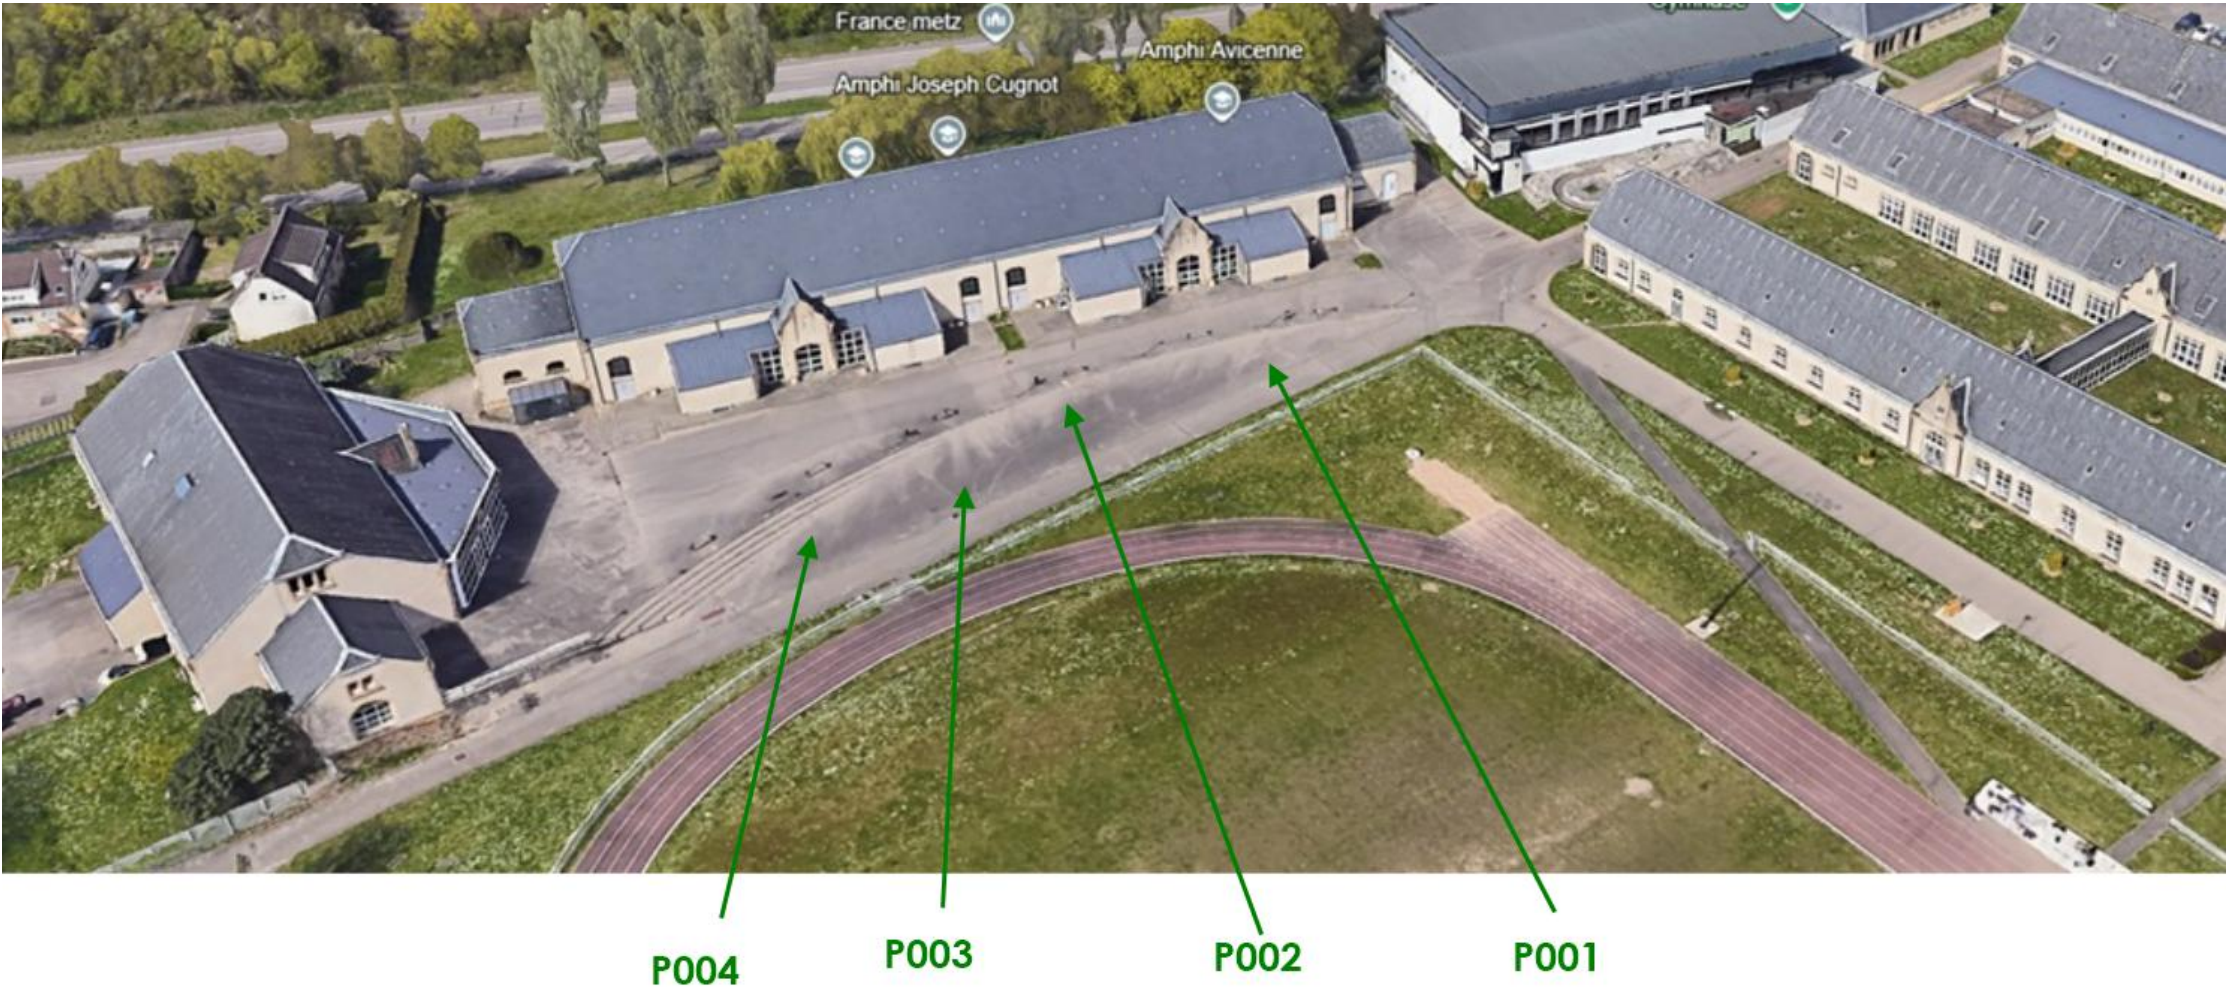
### Planche croquis de repérage technique : Voiries

Il s'agit de l'ensemble des Voire public, voirie, ou circulation privée concerné par la mission de repérage figurant sur le schéma de repérage joint en annexe à l'exclusion des zones ou éléments n'ayant pu être visités.

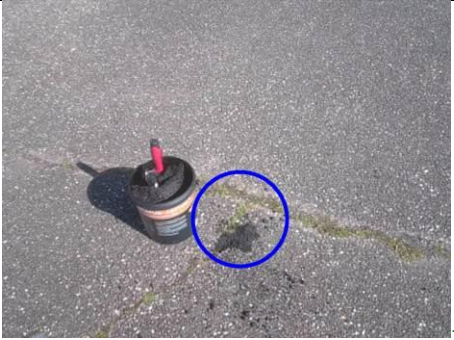
| ID. DE LA ZPSO | N° DE PRELEVEMENT | LOCALISATION | LOCALISATION DETAILLEE | DESCRIPTION | CONCLUSION AMIANTE | CONCLUSION HAP |
|---|---|---|---|---|---|---|
| ZPSO-001 | P001 | Extérieur | - | Enrobé bitumineux des couches de voirie (juste partie bitume) | Absence d'amiante<br>(Après analyse en laboratoire) | Absence d'HAP > 50mg/kg |

| N° DE PRELEVEMENT | LOCALISATION | DESCRIPTION | PHOTOS |
|---|---|---|---|
| P001 | Extérieur | Enrobé bitumineux des couches de voirie (juste partie bitume) | |

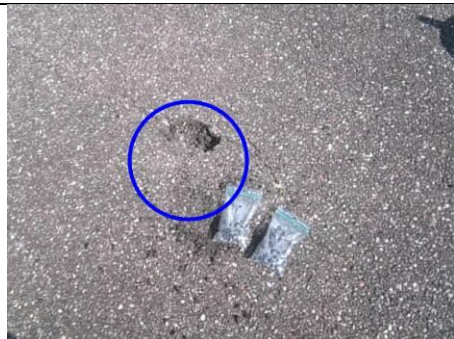
| ID. DE LA ZPSO | N° DE PRELEVEMENT | LOCALISATION | LOCALISATION DETAILLEE | DESCRIPTION | CONCLUSION AMIANTE | CONCLUSION HAP |
|---|---|---|---|---|---|---|
| | P002 | Extérieur | | Enrobé bitumineux des couches de voirie (juste partie bitume) | Absence d'amiante<br>(Après analyse en laboratoire) | Absence d'HAP > 50mg/kg |

| N° DE PRELEVEMENT | LOCALISATION | DESCRIPTION | PHOTOS |
|---|---|---|---|
| P002 | Extérieur | Enrobé bitumineux des couches de voirie (juste partie bitume) | |

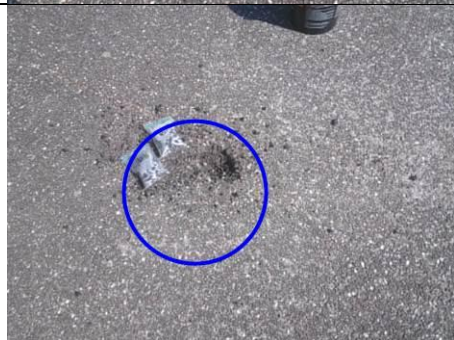
| ID. DE LA ZPSO | N° DE PRELEVEMENT | LOCALISATION | LOCALISATION DETAILLEE | DESCRIPTION | CONCLUSION AMIANTE | CONCLUSION HAP |
|---|---|---|---|---|---|---|
| | P003 | Extérieur | | Enrobé bitumineux des couches de voirie (juste partie bitume) | Absence d'amiante<br>(Après analyse en laboratoire) | Absence d'HAP > 50mg/kg |

| N° DE PRELEVEMENT | LOCALISATION | DESCRIPTION | PHOTOS |
|---|---|---|---|
| P003 | Extérieur | Enrobé bitumineux des couches de voirie (juste partie bitume) | |

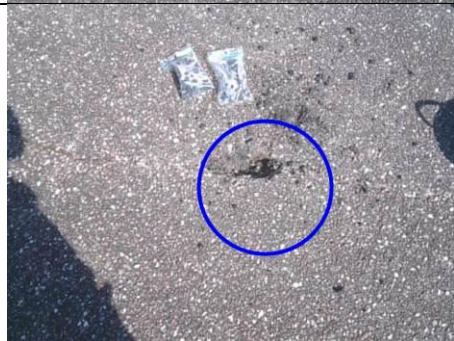
| ID. DE LA ZPSO | N° DE PRELEVEMENT | LOCALISATION | LOCALISATION DETAILLEE | DESCRIPTION | CONCLUSION AMIANTE | CONCLUSION HAP |
|---|---|---|---|---|---|---|
| | P004 | Extérieur | | Enrobé bitumineux des couches de voirie (juste partie bitume) | Absence d'amiante<br>(Après analyse en laboratoire) | Absence d'HAP > 50mg/kg |

| N° DE PRELEVEMENT | LOCALISATION | DESCRIPTION | PHOTOS |
|---|---|---|---|
| P004 | Extérieur | Enrobé bitumineux des couches de voirie (juste partie bitume) | |
