# BARRAGE DE CAMPS BOURJAS

## MISE EN CONFORMITE

# PROTOCOLE DE VIDANGE

DECEMBRE 2025

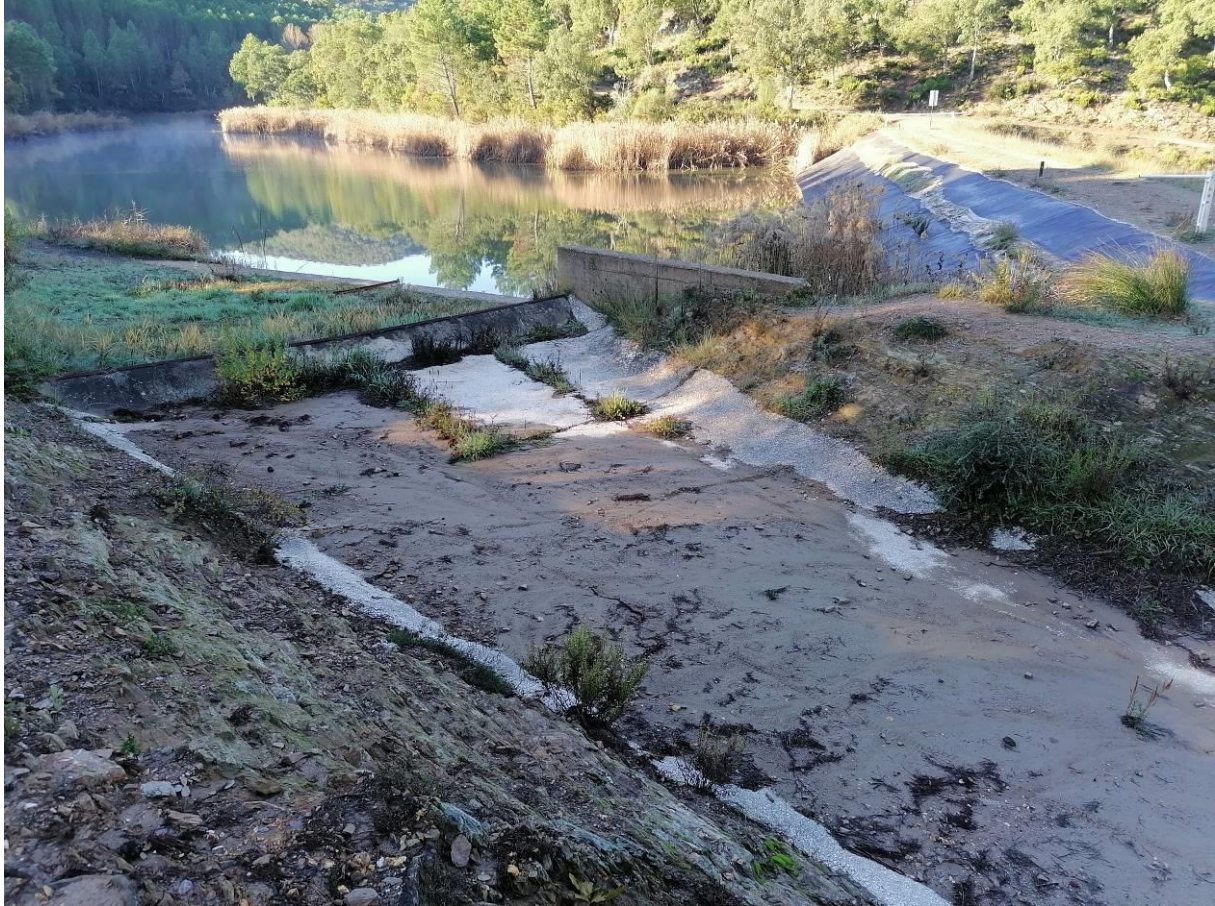
*Figure 1 : Vue de la retenue et de la crête du barrage depuis la rive droite*

Il s'agit d'un barrage en remblai avec une couche drainante sur le parement amont et un tapis drainant sub-horizontal en sous le corps du barrage. Le parement amont (pente 2.5H/1V) est revêtu d'une membrane de type bitumineuse. Nue à l'origine, elle a été par la suite protégée sur sa partie supérieure (crête et haut du parement amont) par une poche de géotextile contenant du matériau sableux, elle-même protégée par de la terre végétale enherbée. Le parement aval est enherbé (pente 2H/1V).

La hauteur maximale du remblai au-dessus du terrain naturel est de 11,5 m dans l'axe du vallon. La longueur en crête est de 67 m et la largeur de crête est de 4,5 m. La retenue présente une capacité de 40 000 m<sup>3</sup> et une superficie de 1,2 ha.
