# Rapport de mission de repérage des matériaux et produits contenant de l'amiante avant réalisation de travaux

Maison de l'enfance  
Maison de l'Education  
Chemin Sadecki  
97300 CAYENNE

**Référence du dossier :** 2025-0598

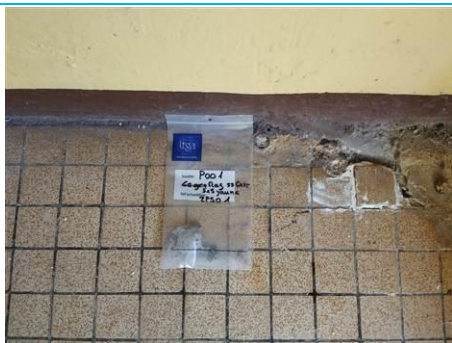
Matériaux : ZPSO 01 - Colle grise avec ragréage sous carrelage 5x5 jaune  
Prélèvement : P001  
Description : Colle grise avec ragréage sous carrelage 5x5 jaune  
Localisation : Rdc - Dégagement  
Résultat : Absence d'amiante

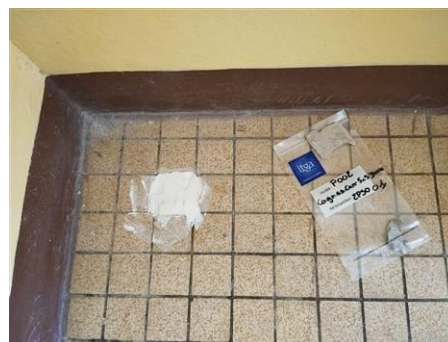
Matériaux : ZPSO 01 - Colle grise avec ragréage sous carrelage 5x5 jaune  
Prélèvement : P002  
Description : Colle grise avec ragréage sous carrelage 5x5 jaune  
Localisation : Rdc - Dégagement  
Résultat : Absence d'amiante

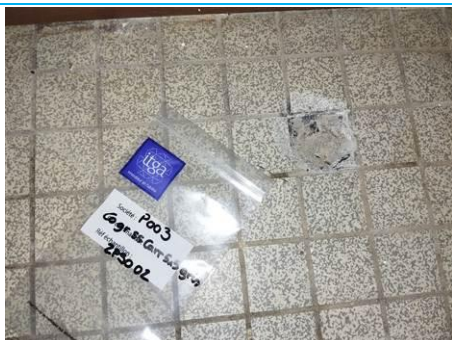
Matériaux : ZPSO 02 - Colle grise sous carrelage 5x5 gris  
Prélèvement : P003  
Description : Colle grise sous carrelage 5x5 gris  
Localisation : Rdc - Salle d'eau 1  
Résultat : Absence d'amiante

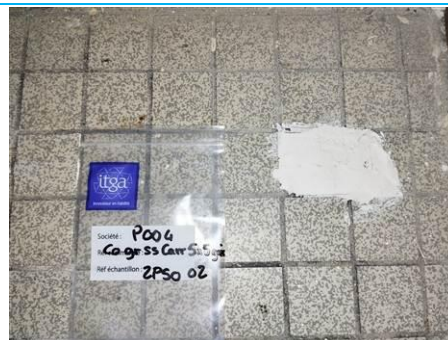
Matériaux : ZPSO 02 - Colle grise sous carrelage 5x5 gris  
Prélèvement : P004  
Description : Colle grise sous carrelage 5x5 gris  
Localisation : Rdc - Chambre 2  
Résultat : Absence d'amiante

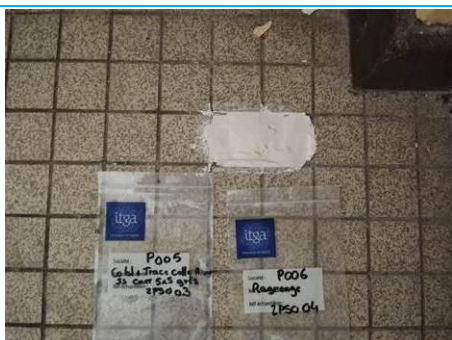
Matériaux : ZPSO 03 - Colle blanche avec trace de colle noire sous carrelage 5x5 gris  
Prélèvement : P005  
Description : Colle blanche avec trace de colle noire sous carrelage 5x5 gris  
Localisation : Rdc - Réfectoire  
Résultat : **Présence d'amiante**

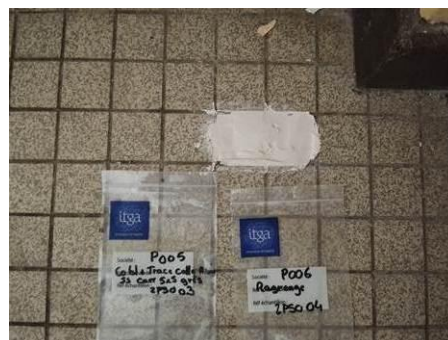
Matériaux : ZPSO 04 - Ragréage gris noir  
Prélèvement : P006  
Description : Ragréage gris noir situé sous la colle blanche P005  
Localisation : Rdc - Réfectoire  
Résultat : **Présence d'amiante**

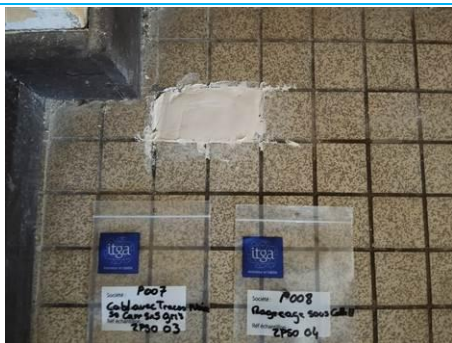
Matériaux : ZPSO 03 - Colle blanche avec trace de colle noire  
sous carrelage 5x5 gris  
Prélèvement : P007  
Description : Colle blanche avec trace de colle noire sous  
carrelage 5x5 gris  
Localisation : Rdc - Réfectoire  
Résultat : **Présence d'amiante**

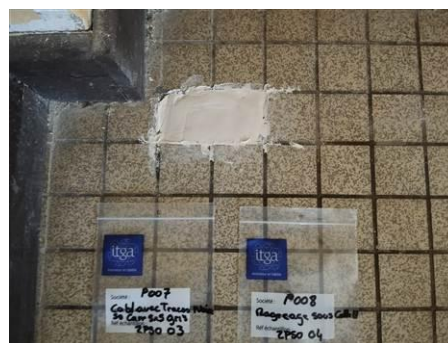
Matériaux : ZPSO 04 - Ragrée gris noir  
Prélèvement : P008  
Description : Ragrée gris noir situé sous la colle blanche P007  
Localisation : Rdc - Réfectoire  
Résultat : **Présence d'amiante**

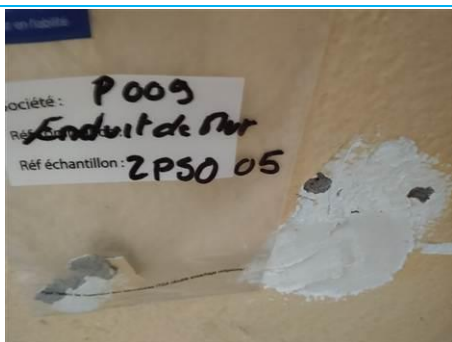
Matériaux : ZPSO 05 - Enduit de mur avec peinture  
Prélèvement : P009  
Description : Enduit de mur avec peinture  
Localisation : Rdc - Réfectoire  
Résultat : Absence d'amiante

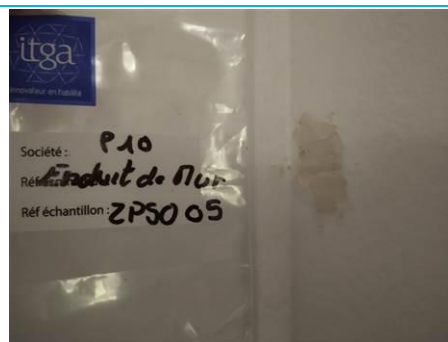
Matériaux : ZPSO 05 - Enduit de mur avec peinture  
Prélèvement : P010  
Description : Enduit de mur avec peinture  
Localisation : Rdc - Chambre 1  
Résultat : Absence d'amiante

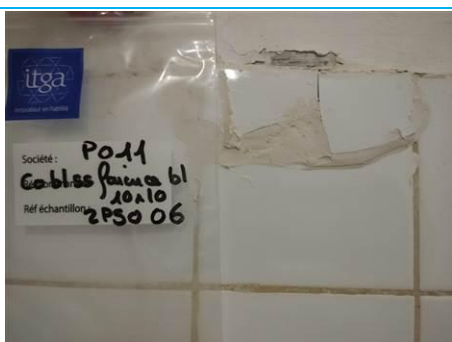
Matériaux : ZPSO 06 - Colle blanche sous faïence 10x10  
blanche  
Prélèvement : P011  
Description : Colle blanche sous faïence 10x10 blanche  
Localisation : Rdc - Salle d'eau 1  
Résultat : Absence d'amiante

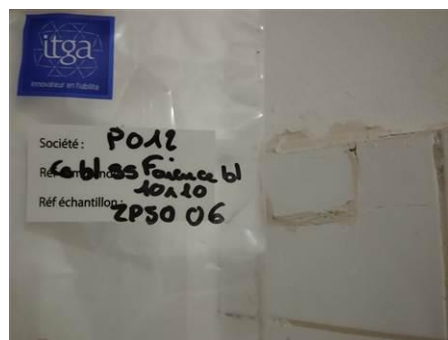
Matériaux : ZPSO 06 - Colle blanche sous faïence 10x10 blanche  
Prélèvement : P012  
Description : Colle blanche sous faïence 10x10 blanche  
Localisation : Rdc - Salle d'eau 2  
Résultat : Absence d'amiante

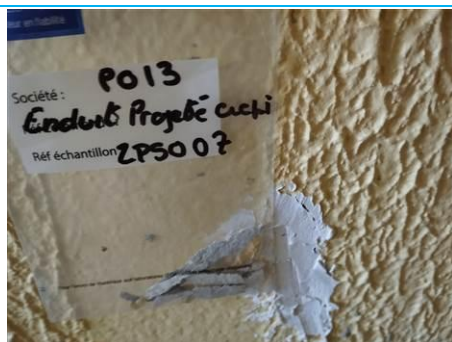
Matériaux : ZSPO 07 - Enduit de mur crépi avec peinture  
Prélèvement : P013  
Description : Enduit de mur crépi avec peinture  
Localisation : Rdc - Réfectoire  
Résultat : Absence d'amiante

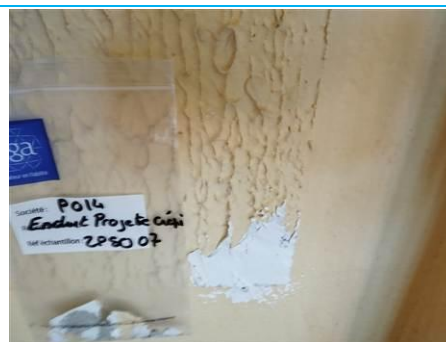
Matériaux : ZSPO 07 - Enduit de mur crépi avec peinture  
Prélèvement : P014  
Description : Enduit de mur crépi avec peinture  
Localisation : Rdc - Réfectoire  
Résultat : Absence d'amiante

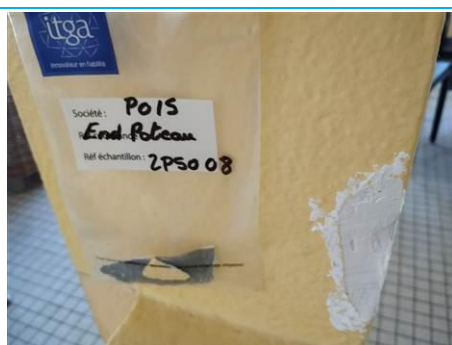
Matériaux : ZSPO 08 - Enduit de poteau avec peinture  
Prélèvement : P015  
Description : Enduit de poteau avec peinture  
Localisation : Rdc - Réfectoire  
Résultat : Absence d'amiante

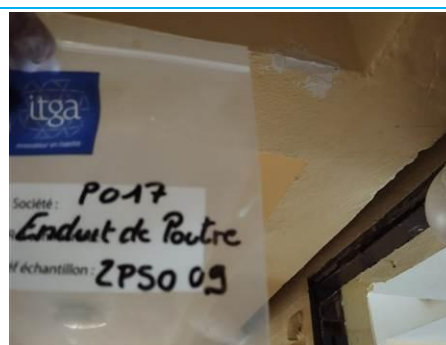
Matériaux : ZSPO 09 - Enduit de poutre avec peinture  
Prélèvement : P017  
Description : ZSPO 09 - Enduit de poutre avec peinture  
Localisation : Rdc - Dégagement  
Résultat : Absence d'amiante

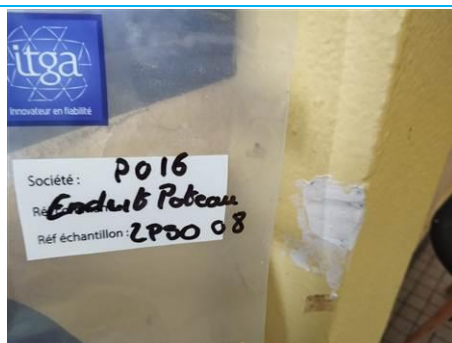
Matériaux : ZSPO 08 - Enduit de poteau avec peinture  
Prélèvement : P016  
Description : Enduit de poteau avec peinture  
Localisation : Rdc - Réfectoire  
Résultat : Absence d'amiante

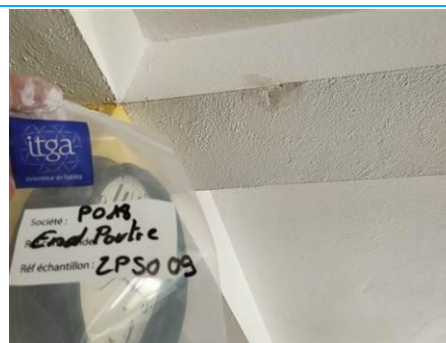
Matériaux : ZSPO 09 - Enduit de poutre avec peinture  
Prélèvement : P018  
Description : Enduit de poutre avec peinture  
Localisation : Rdc - Réfectoire  
Résultat : Absence d'amiante

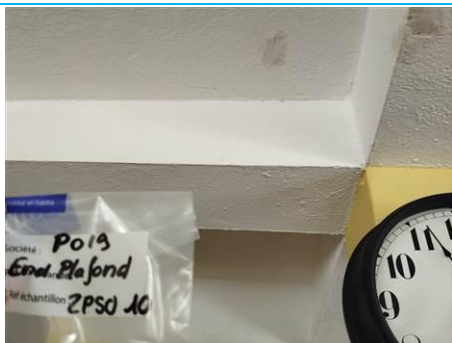
Matériaux : ZPSO 10 - Enduit de plafond avec peinture  
Prélèvement : P019  
Description : Enduit de plafond avec peinture  
Localisation : Rdc - Réfectoire  
Résultat : Absence d'amiante

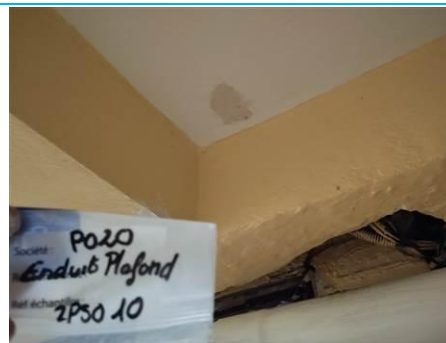
Matériaux : ZPSO 10 - Enduit de plafond avec peinture  
Prélèvement : P020  
Description : Enduit de plafond avec peinture  
Localisation : Rdc - Dégagement  
Résultat : Absence d'amiante

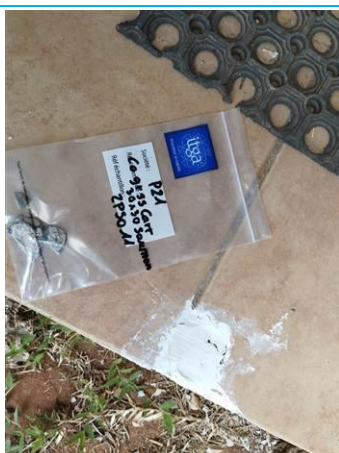
Matériaux : ZPSO 11 - Colle grise sous carrelage 30x30 saumon  
Prélèvement : P021  
Description : ZPSO 11 - Colle grise sous carrelage 30x30 saumon  
Localisation : Rdc - Cour  
Résultat : Absence d'amiante

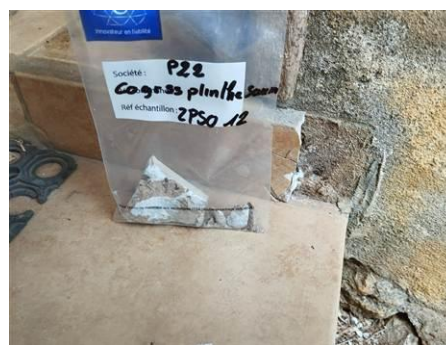
Matériaux : ZPSO 12 - Colle grise sous plinthe saumon  
Prélèvement : P022  
Description : Colle grise sous plinthe saumon  
Localisation : Rdc - Cour  
Résultat : Absence d'amiante

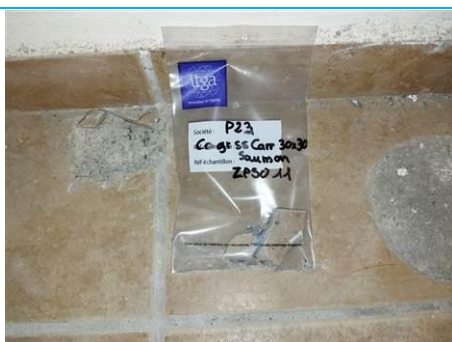
Matériaux : ZPSO 11 - Colle grise sous carrelage 30x30 saumon  
Prélèvement : P023  
Description : Colle grise sous carrelage 30x30 saumon  
Localisation : Rdc - Local 2  
Résultat : Absence d'amiante

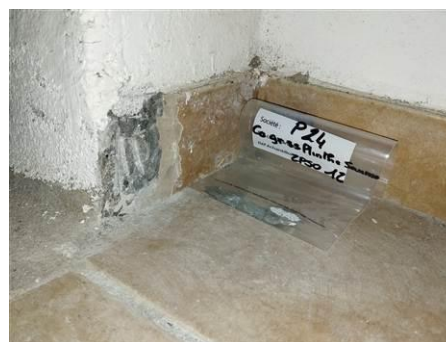
Matériaux : ZPSO 12 - Colle grise sous plinthe saumon  
Prélèvement : P024  
Description : Colle grise sous plinthe saumon  
Localisation : Rdc - Local 2  
Résultat : Absence d'amiante

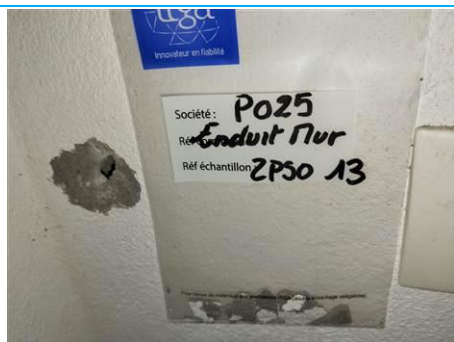
Matériaux : ZPSO 13 - Enduit de mur avec peinture  
Prélèvement : P025  
Description : Enduit de mur avec peinture  
Localisation : Rdc - Local 1  
Résultat : Absence d'amiante

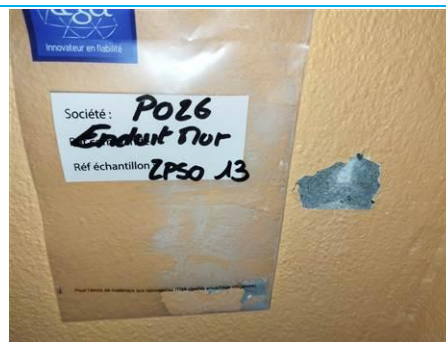
Matériaux : ZPSO 13 - Enduit de mur avec peinture  
Prélèvement : P026  
Description : Enduit de mur avec peinture  
Localisation : Rdc - Chambre 4  
Résultat : Absence d'amiante

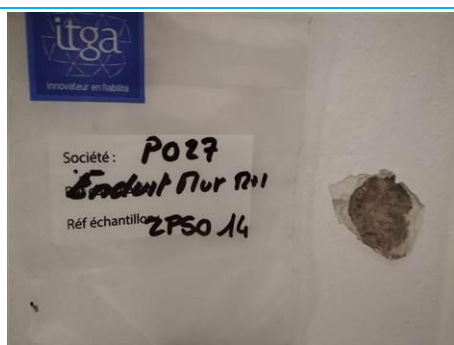
Matériaux : ZPSO 14 - Enduit de mur avec peinture  
Prélèvement : P027  
Description : Enduit de mur avec peinture  
Localisation : R+1 - Chambre 7  
Résultat : Absence d'amiante

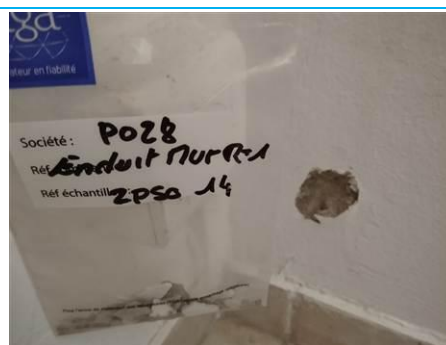
Matériaux : ZPSO 14 - Enduit de mur avec peinture  
Prélèvement : P028  
Description : Enduit de mur avec peinture  
Localisation : R+1 - Salle d'eau 5  
Résultat : Absence d'amiante

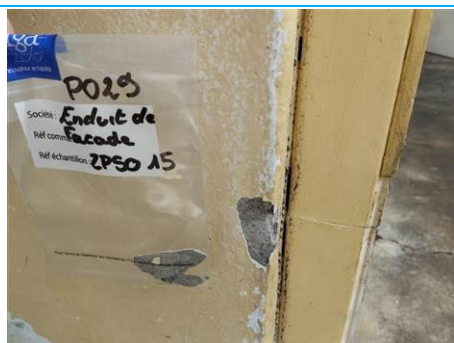
Matériaux : ZPSO 15 - Enduit de façade avec peinture  
Prélèvement : P029  
Description : Enduit de façade avec peinture  
Localisation : Extérieur  
Résultat : Absence d'amiante

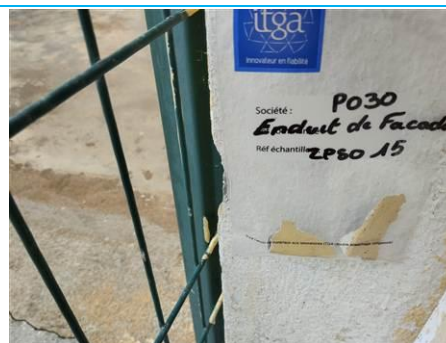
Matériaux : ZPSO 15 - Enduit de façade avec peinture  
Prélèvement : P030  
Description : Enduit de façade avec peinture  
Localisation : Extérieur  
Résultat : Absence d'amiante

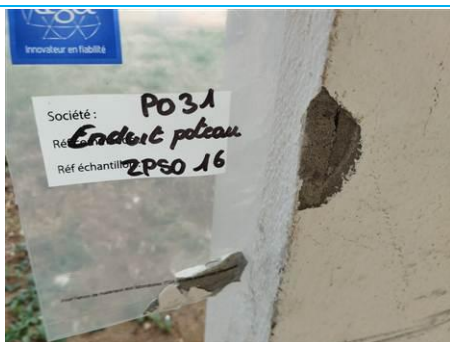
Matériaux : ZPSO 16 - Enduit de poteau avec peinture  
Prélèvement : P031  
Description : Enduit de poteau avec peinture  
Localisation : Rdc - Cour  
Résultat : Absence d'amiante

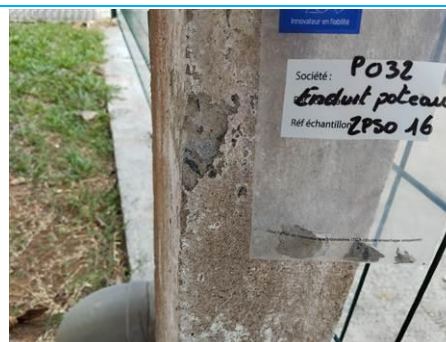
Matériaux : ZPSO 16 - Enduit de poteau avec peinture  
Prélèvement : P032  
Description : Enduit de poteau avec peinture  
Localisation : Rdc - Cour  
Résultat : Absence d'amiante

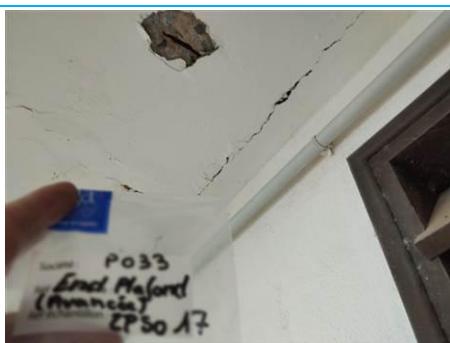
Matériaux : ZPSO 17 - Enduit de plafond avec peinture  
Prélèvement : P033  
Description : Enduit de plafond avec peinture  
Localisation : Rdc - Cour  
Résultat : Absence d'amiante

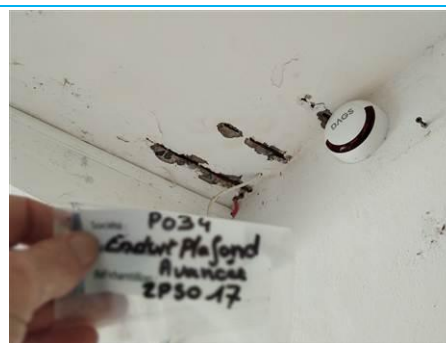
Matériaux : ZPSO 17 - Enduit de plafond avec peinture  
Prélèvement : P034  
Description : Enduit de plafond avec peinture  
Localisation : Rdc - Cour  
Résultat : Absence d'amiante

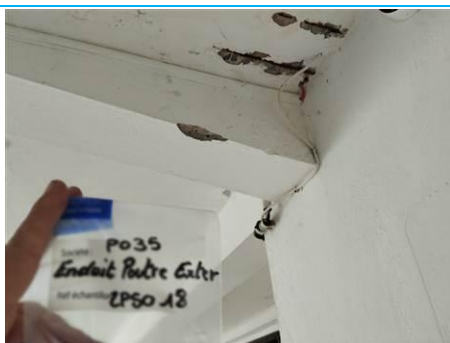
Matériaux : ZPSO 18 - Enduit de poutre avec peinture  
Prélèvement : P035  
Description : Enduit de poutre avec peinture  
Localisation : Rdc - Cour  
Résultat : Absence d'amiante

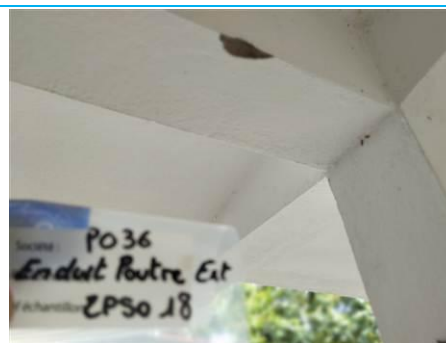
Matériaux : ZPSO 18 - Enduit de poutre avec peinture  
Prélèvement : P036  
Description : Enduit de poutre avec peinture  
Localisation : Rdc - Cour  
Résultat : Absence d'amiante

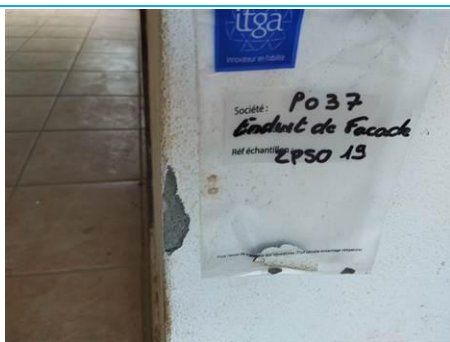
Matériaux : ZPSO 19 - Enduit de façade avec peinture  
Prélèvement : P037  
Description : Enduit de façade avec peinture  
Localisation : Rdc - Cour  
Résultat : Absence d'amiante

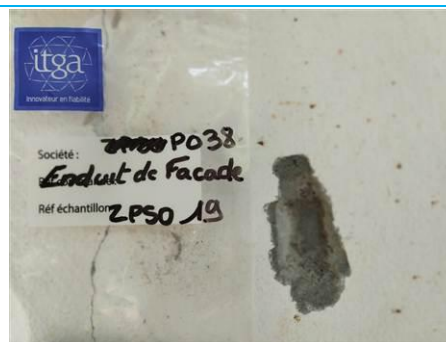
Matériaux : ZPSO 19 - Enduit de façade avec peinture  
Prélèvement : P038  
Description : Enduit de façade avec peinture  
Localisation : Extérieur  
Résultat : Absence d'amiante

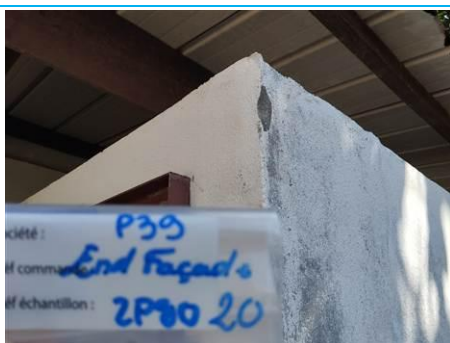
Matériaux : ZPSO 20 - Enduit de façade avec peinture  
Prélèvement : P039  
Description : Enduit de façade avec peinture  
Localisation : Extérieur  
Résultat : Absence d'amiante

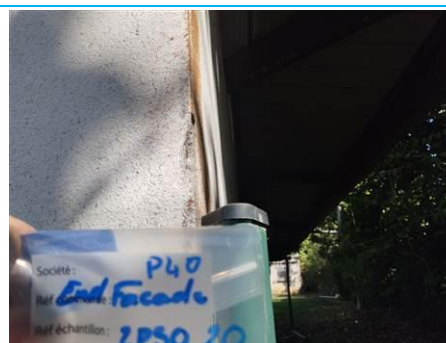
Matériaux : ZPSO 20 - Enduit de façade avec peinture  
Prélèvement : P040  
Description : Enduit de façade avec peinture  
Localisation : Extérieur  
Résultat : Absence d'amiante

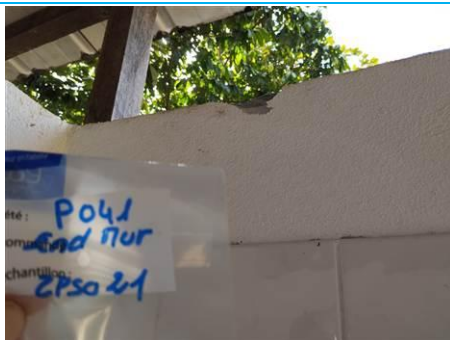
Matériaux : ZPSO 21 - Enduit de mur avec peinture  
Prélèvement : P041  
Description : Enduit de mur avec peinture  
Localisation : Rdc - WC 1  
Résultat : Absence d'amiante

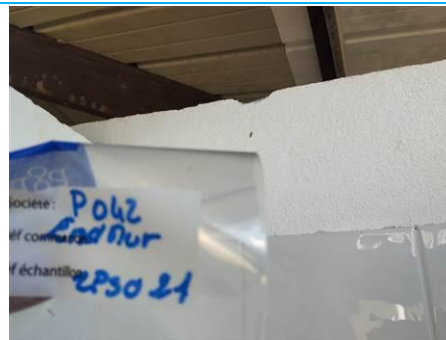
Matériaux : ZPSO 21 - Enduit de mur avec peinture  
Prélèvement : P042  
Description : Enduit de mur avec peinture  
Localisation : Rdc - WC 2  
Résultat : Absence d'amiante

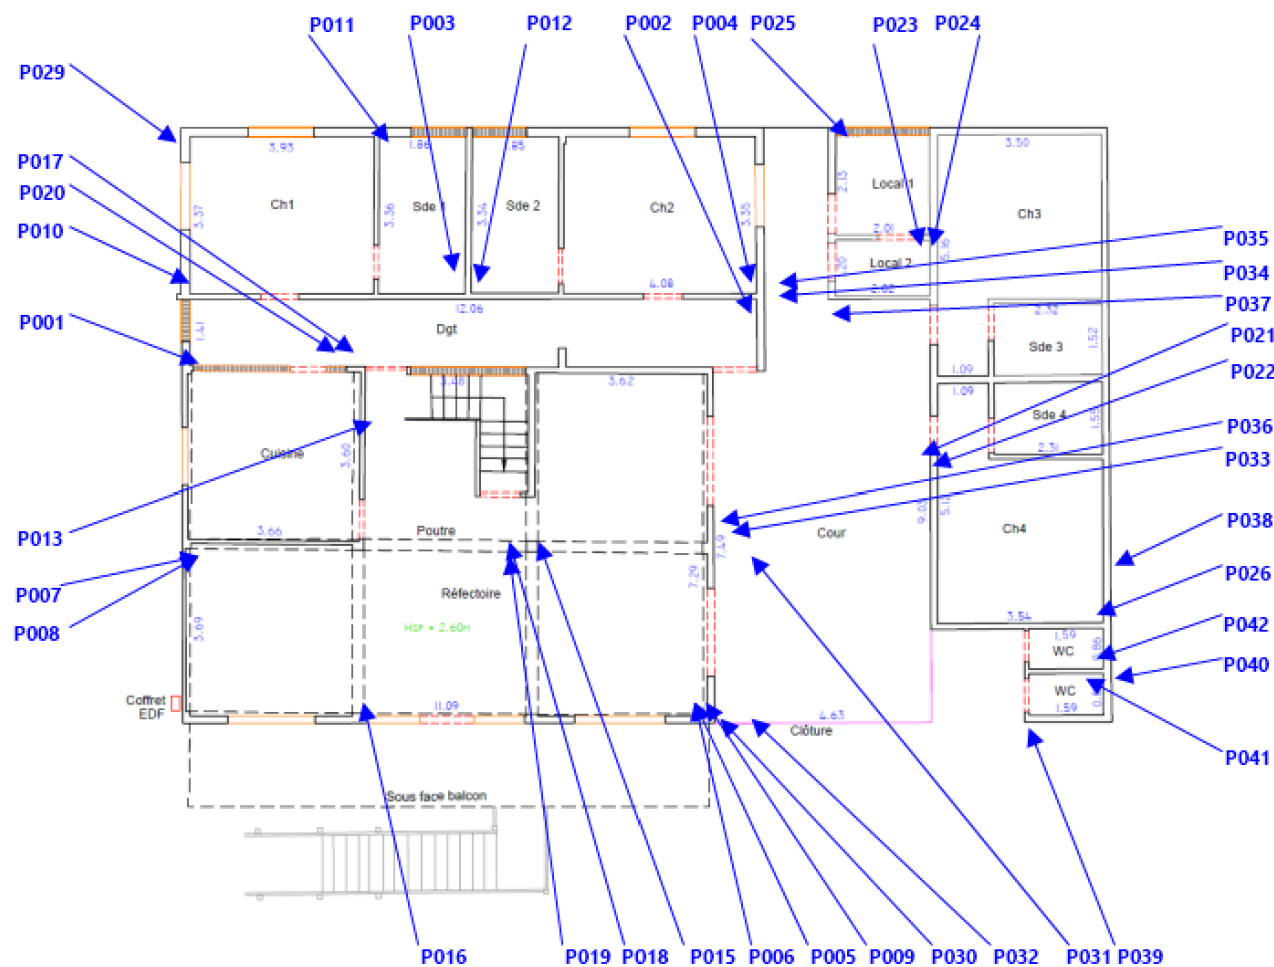
Rdc

## Plan de repérage des prélèvements ayant fait suite aux inspections visuelles et aux sondages

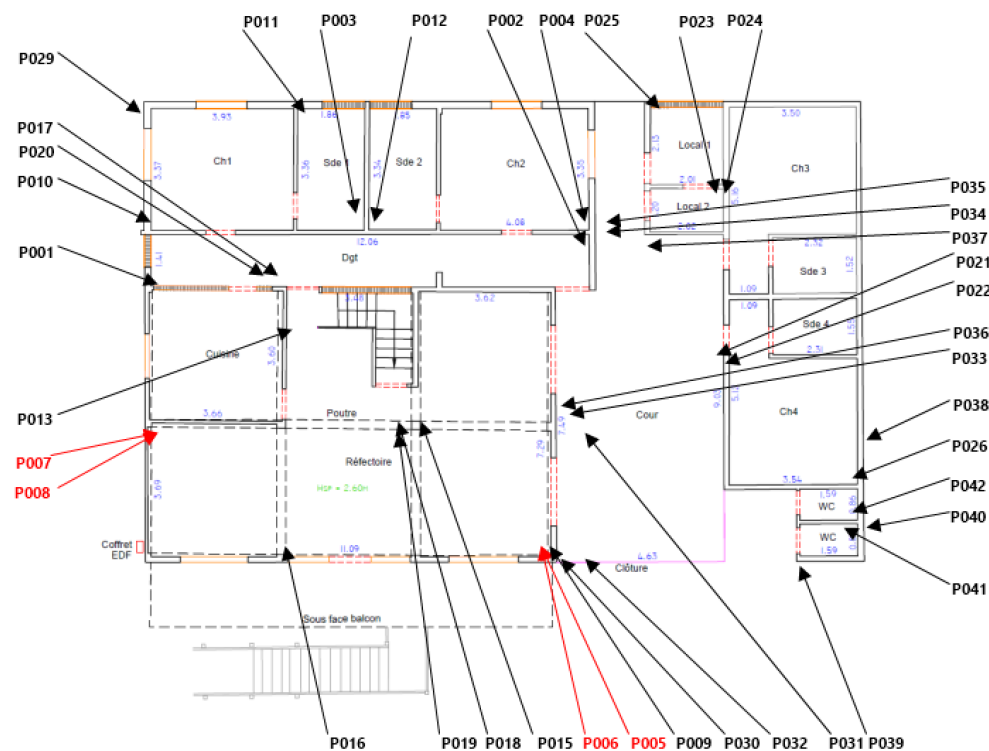
Maison de l'enfance - Maison de l'Education  
Chemin Sadecki - 97300 CAYENNE  
Rdc

## Plan de repérage des prélèvements contenant de l'amiante suite aux analyses en laboratoire

↖ : Prélèvement avec absence d'amiante après analyse au laboratoire - ↗ : Prélèvement avec présence d'amiante après analyse au laboratoire

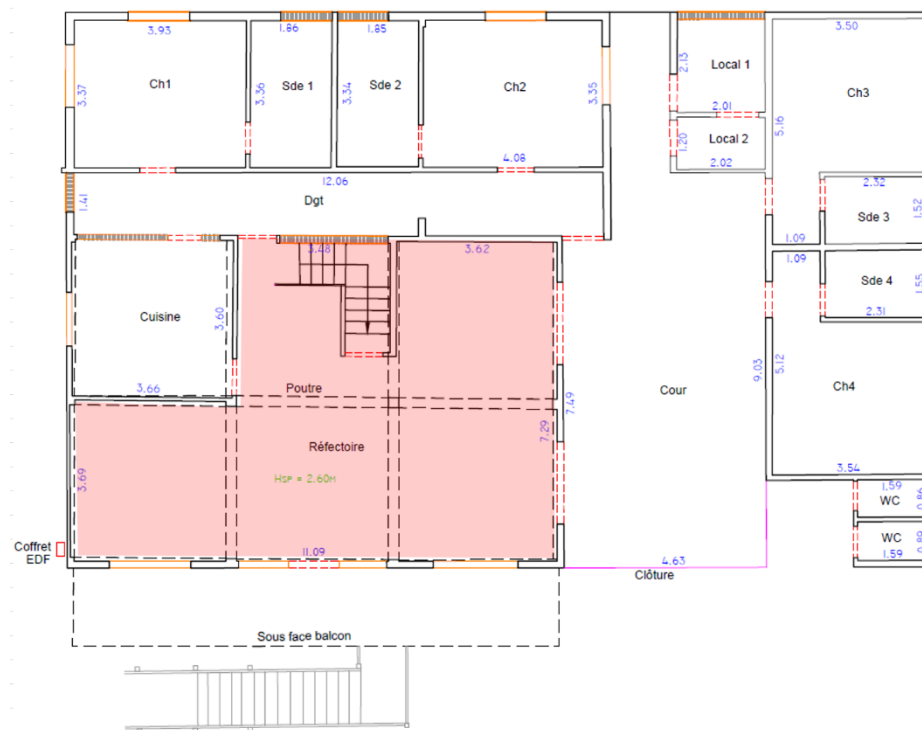
Rdc

## Cartographie de l'étendue des matériaux et produits contenant de l'amiante

| ZPSO – Description - Localisation | Légende | Repère | AMIANTE | Quantité estimée |
|---|---|---|---|---|
| ZPSO 03 - Colle blanche avec trace de colle noire sous carrelage 5x5 gris | | P005; P007 | Présence d'amiante<br>(Après analyse en laboratoire) | 70m <sup>2</sup> |
